CONCEPTO TÉCNICO No. 5136

ENTIDAD SOLICITANTE: Secretaria Distrital de Planeación - SDP
LOCALIDAD: 4 – San Cristóbal
BARRIO: **BALCÓN DE LA CASTAÑA**
UPZ: 32 – San Blas
ÁREA (Ha): 0.838
FECHA DE EMISIÓN: 18 de enero de 2008
TIPO DE RIESGO: Remoción en masa.
VIGENCIA: Temporal, mientras no se modifiquen significativamente las condiciones físicas del sector o se realicen obras de mitigación.

CT 5136 – BALCÓN DE LA CASTAÑA

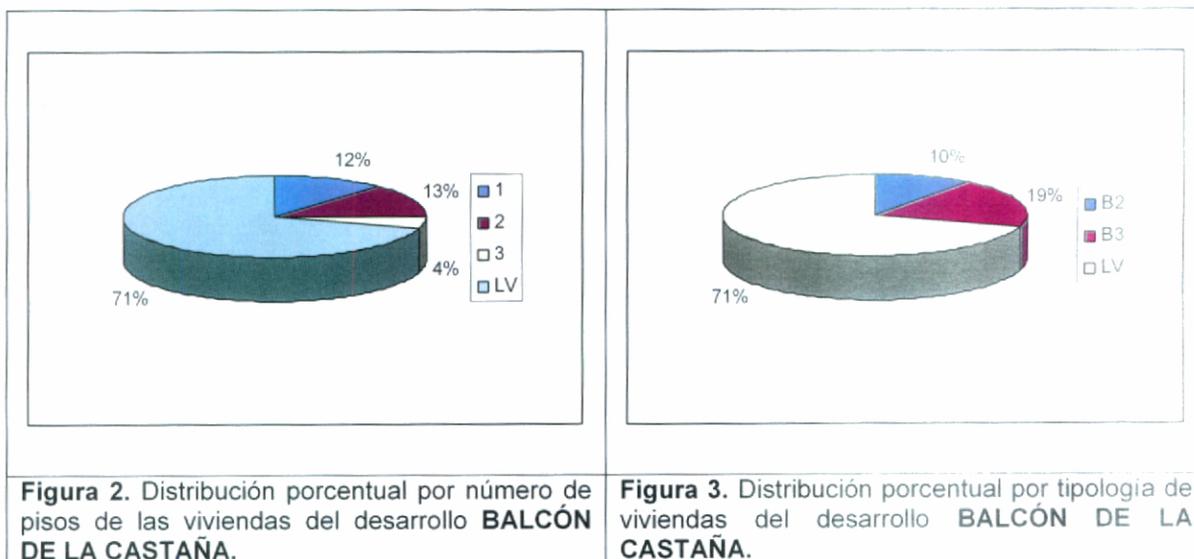
En las Figuras 2 y 3 se presenta la distribución por número de pisos y por tipología de los predios que conforman el desarrollo **BALCÓN DE LA CASTAÑA**.

Considerando la clasificación propuesta en la Tabla No. 4 y la revisión adelantada durante la visita de campo, se determinó en las edificaciones construidas una predominancia de viviendas con calidad regular a buena (B3=19%) y solamente un 10% de calidad regular o mala; dado que se trata de un desarrollo en proceso de consolidación, se identificó que el 71% de los predios se encuentran sin construir. En la Fotografía No. 5 se puede apreciar la tipología predominante de las viviendas del desarrollo.
