DIRECCIÓN DE PREVENCIÓN Y ATENCIÓN DE EMERGENCIAS

CONCEPTO TÉCNICO No. 5149

ENTIDAD SOLICITANTE: Secretaría Distrital del Hábitat
LOCALIDAD: 18 – Rafael Uribe Uribe
BARRIO: EL PLAYÓN PLAYITA 2
UPZ: 54 – Marruecos
ÁREA (Ha): 1.12*
FECHA DE EMISIÓN: 18 de enero de 2008
TIPO DE RIESGO: Por remoción en masa
VIGENCIA: Temporal, mientras no se modifiquen significativamente las condiciones físicas del sector o se realicen obras de mitigación.

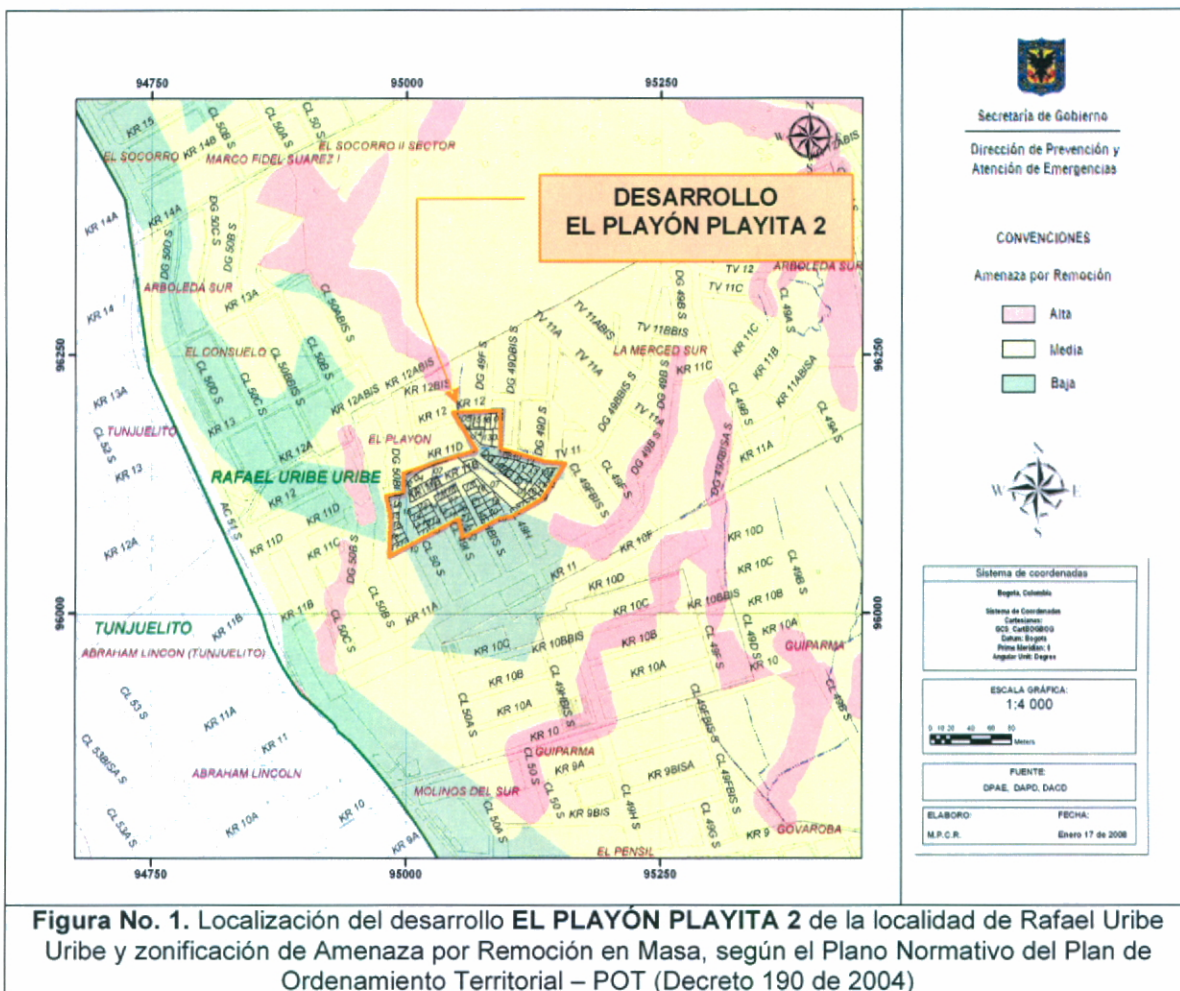
De acuerdo con estos documentos, en el área donde se encuentra localizado el desarrollo EL PLAYÓN PLAYITA 2 de la localidad de Rafael Uribe predomina la amenaza baja y media.

Figura No. 1. Localización del desarrollo EL PLAYÓN PLAYITA 2 de la localidad de Rafael Uribe Uribe y zonificación de Amenaza por Remoción en Masa, según el Plano Normativo del Plan de Ordenamiento Territorial – POT (Decreto 190 de 2004)

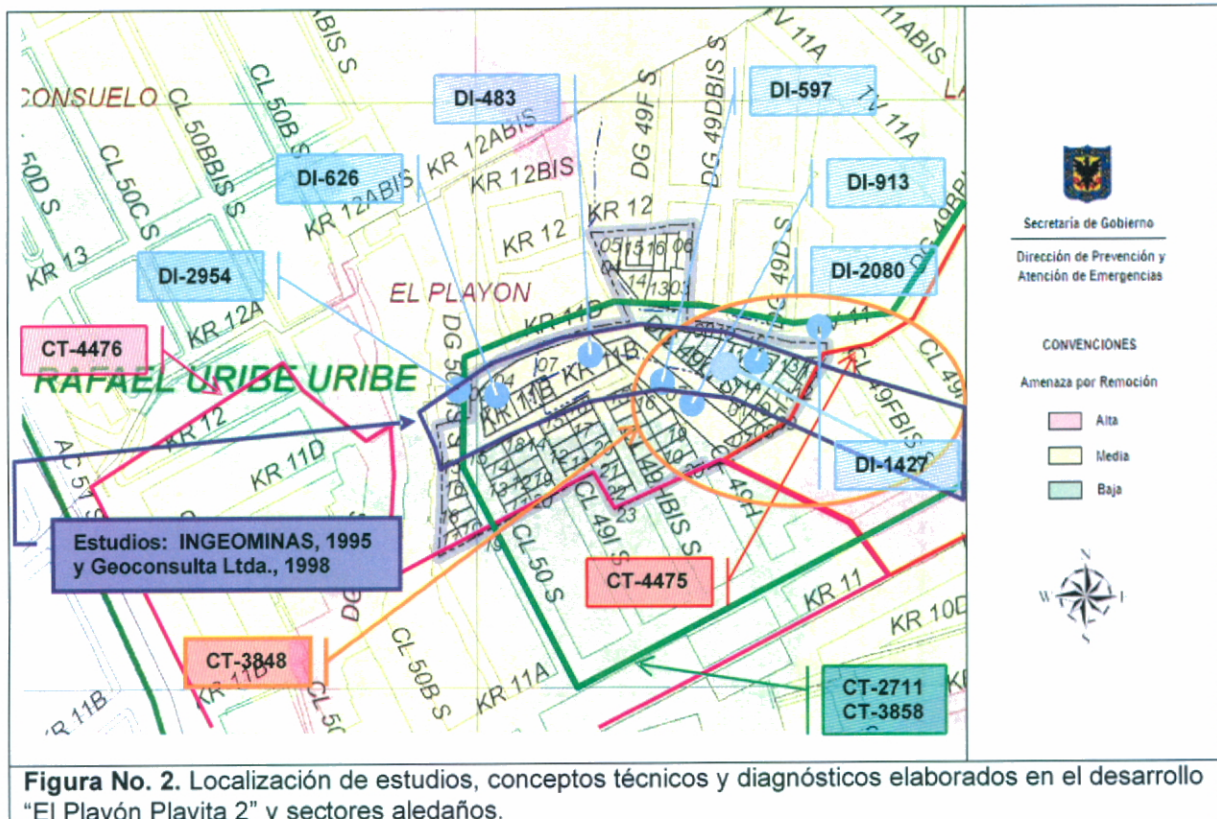
– INGEOMINAS, desarrolló la “Evaluación de Susceptibilidad y Amenaza Preliminar – Fase I); donde se identificó a escala 1:10.000 que el área de estudio se enmarca dentro de una zona específica de inestabilidad, con laderas que presentan deslizamientos frecuentes, asociados a períodos lluviosos.

Figura No. 2. Localización de estudios, conceptos técnicos y diagnósticos elaborados en el desarrollo “El Playón Playita 2” y sectores aledaños.
