DIRECCIÓN DE PREVENCIÓN Y ATENCIÓN DE EMERGENCIAS

CONCEPTO TÉCNICO No. 5221

ENTIDAD SOLICITANTE: Secretaría Distrital de Planeación - SDP
LOCALIDAD: 18 – Rafael Uribe Uribe
BARRIO: SAN MARTÍN
UPZ: 55 – Diana Turbay
ÁREA (Ha): 3.62*
FECHA DE EMISIÓN: 25 de febrero de 2008
TIPO DE RIESGO: Por remoción en masa
VIGENCIA: Temporal, mientras no se modifiquen significativamente las condiciones físicas del sector o se realicen obras de mitigación.

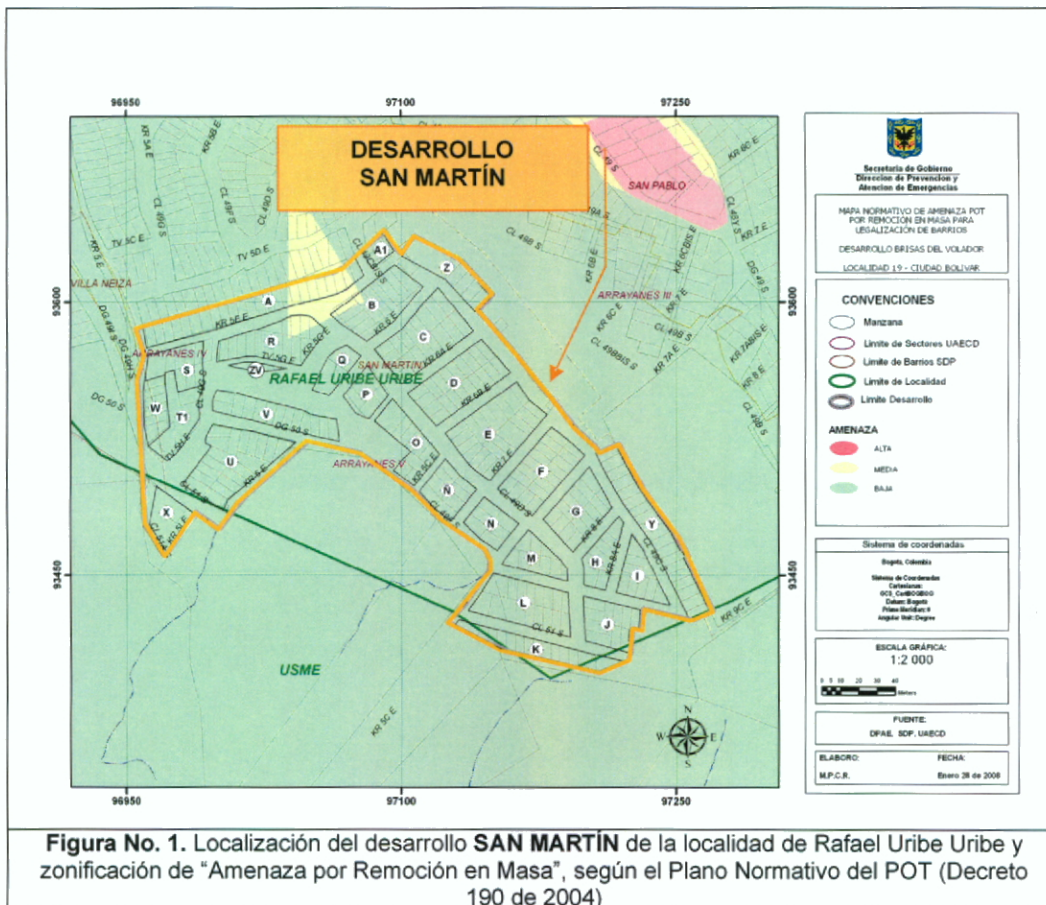
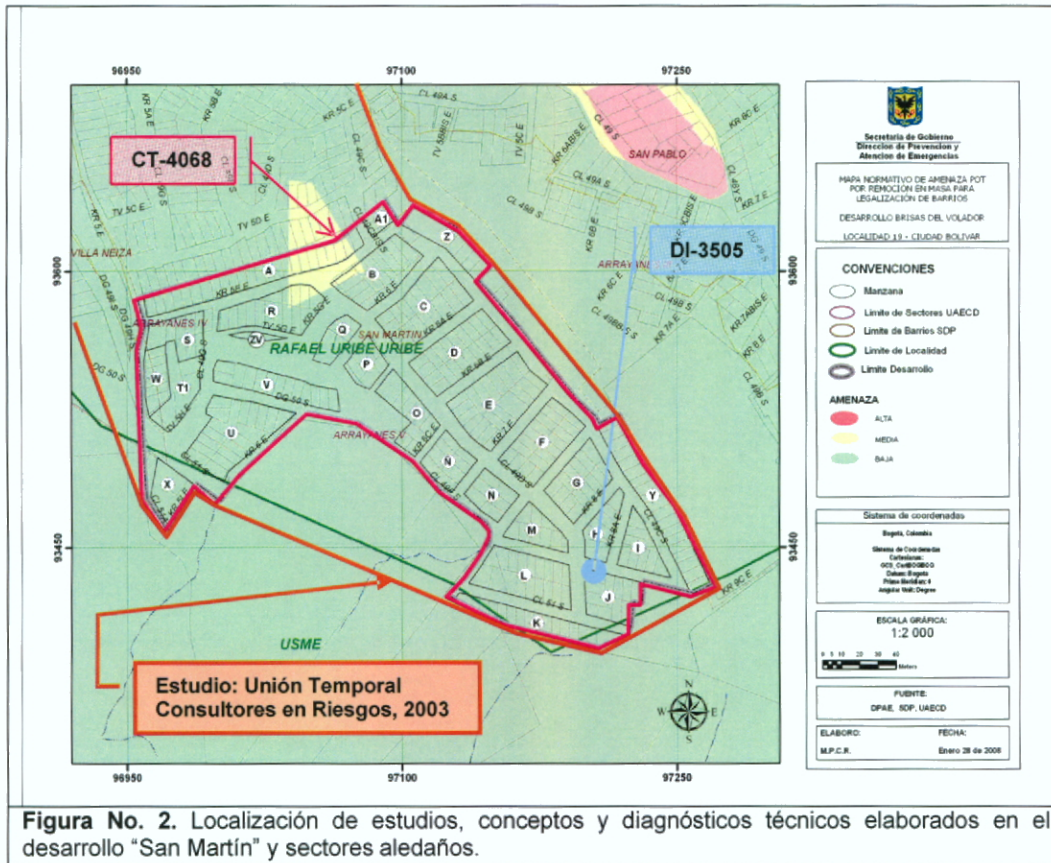
Adicionalmente, se revisó en el Sistema de Información para la Gestión de Riesgos y Atención de Emergencias de Bogotá (SIRE), los antecedentes para el desarrollo San Martín y sectores aledaños encontrando que en noviembre del año 2007, se atendió una situación de emergencia presentada en la Carrera 8 Este # 49F – 04 Sur (Manzana J Predio 1), a partir de lo cual se emitió el Diagnóstico Técnico DI-3505 en el que se informa la presencia de desprendimientos de suelo asociado a la alta pendiente del talud de corte de la parte posterior del predio y ausencia de medidas de protección y contención en el mismo y que se depositaron en la parte baja de éste impactando la vivienda ocasionando pérdida de verticalidad en sus elementos constitutivos. Por lo anterior, se recomendó la evacuación definitiva de la vivienda mencionada y adelantar un seguimiento permanente de las condiciones de estabilidad del sector e informar cambios en la estabilidad del mismo. Cabe anotar que la anterior información es incorporada y complementada, en el presente concepto y se referencia en la Figura No. 2.
