| <br><b>ALCALDÍA MAYOR<br/>DE BOGOTÁ D.C.</b><br><small>AMBIENTE</small><br><small>Instituto Distrital de Gestión de Riesgos<br/>y Cambio Climático</small> | <b>DIAGNÓSTICO TÉCNICO</b> | | Código: | <b>GAR- FT - 03</b> |

**DIAGNÓSTICO TÉCNICO – DI-12675**  
**SUBDIRECCIÓN DE ANÁLISIS DE RIESGOS Y EFECTOS DE CAMBIO CLIMÁTICO**  
**GRUPO ASISTENCIA TÉCNICA**  
**RADICADO IDIGER No. 2018ER22351**

| <b>DIRECCIÓN:</b> | <b>Predio 1:</b><br>Calle 98 No 19A – 45.<br>Edificio Trento.<br><b>Predio 2:</b><br>Calle 98 No 19A – 67.<br>Casa de Boyacá.<br><b>Predio 3:</b><br>Calle 98 No 19A – 79.<br>Edificio Botanika. | <b>COORDENADAS<br/>AREA INSPECCIONADA</b> | X1:102536.94<br>Y1:109846.13<br>X2:102530.33<br>Y2:109809.35<br>X3:102632.19<br>Y3:109792.42<br>X4:102638.81<br>Y4:109828.67 |

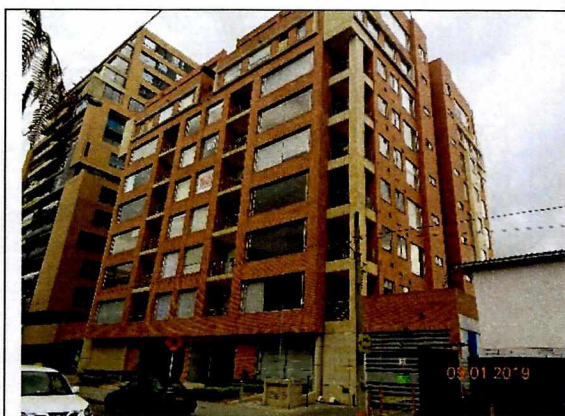
En atención al radicado IDIGER 2018ER22351, personal del Instituto Distrital de Gestión de Riesgos y Cambio Climático IDIGER, realizó visita técnica el día 09 de enero de 2019, al Edificio Trento en el predio de la Calle 98 No 19A - 45, en el Sector Catastral Chico Norte III Sector de la Localidad de Chapinero, en una zona consolidada urbanísticamente, con pendiente baja (15° inclinación aproximadamente) y vías de acceso vehicular pavimentadas (ver Fotografías 1).

**Fotografía 1.** Vista panorámica del Sector de la Calle 98 No 19A - 45, en el Sector Catastral Chico Norte III Sector de la Localidad de Chapinero.

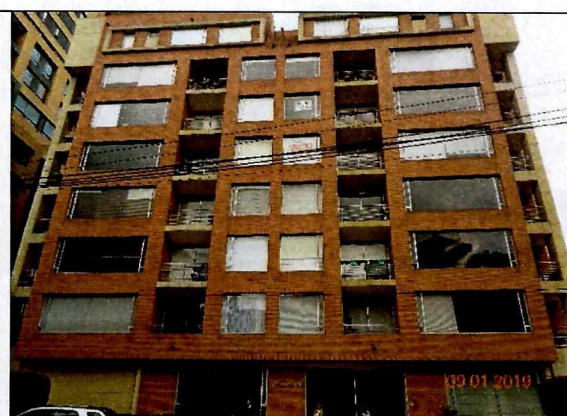
Se realizó inspección sobre el predio de la referencia P1, en compañía de la Señora Alexandra Gonzales quien es la administradora del edificio, el cual corresponde a una edificación de 9 niveles con sótano, construido bajo un sistema estructural de pórticos en concreto reforzado y placa de entrepiso en concreto reforzado. Al interior de la edificación, se observa sobre el piso del sótano fisuras de aproximadamente 5.00 mm de abertura con 40.00 cm de longitud (aprox), adicionalmente en la placa del primer nivel se evidencian fisuras desde el sótano próximas a los 3.00 mm de abertura con longitudes de 1.00m aproximadamente. Al costado occidental del edificio se localiza la nueva construcción en el predio P2 de la Calle 98A No 19A – 67, sobre los muros perimetrales de este costado a nivel de sótano y desde el salón comunal ubicado en el primer nivel del predio P1, se evidencian fisuras de aproximadamente 1.00 mm de abertura con longitud de 40 cm (aprox), finalmente en el cuarto de bombas se evidencian grietas de tendencia diagonal de aproximadamente 1.00 cm de abertura con longitudes de 50.00 cm (aprox). (ver Fotografías 2 a 8).

**Fotografía 2.** Fachada del Predio P1 de la Calle 98 No 19A - 45, en el Sector Catastral Chico Norte III Sector de la Localidad de Chapinero.

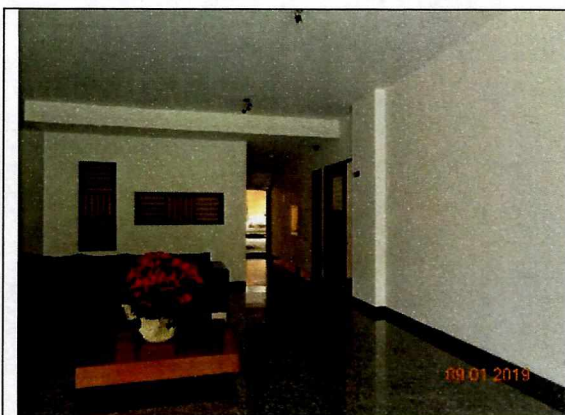
**Fotografía 3.** Interior del Predio P1 de la Calle 98 No 19A - 45, en el Sector Catastral Chico Norte III Sector de la Localidad de Chapinero.

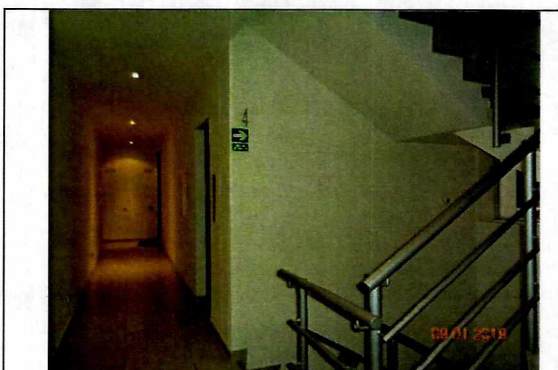
Al realizar inspección de las zonas comunes de los apartamentos, se evidencian fisuras de aproximadamente 2.00 mm de abertura con longitud de 20 cm (aprox). Por otra parte, la Señora Alexandra informa que, en el sótano se evidencia lo que al parecer fue un golpe por parte de maquinaria de la obra, sobre el muro perimetral del edificio en el costado occidental. Finalmente es importante mencionar que no fue posible ingresar a ninguno de los apartamentos para realizar la respectiva verificación de las condiciones internas (ver Fotografías 9 a 11).

**Fotografía 9.** Zonas comunes del Predio P1 de la Calle 98 No 19A - 45, en el Sector Catastral Chico Norte III Sector.

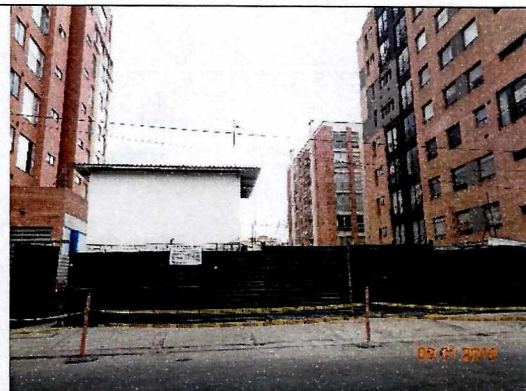
En el predio P2 de la Calle 98 No 19A - 67, se adelanta una construcción correspondiente a la Casa Boyacá, el cual consta de dos pisos y dos sótanos, (Ver Fotografía 12).

**Fotografía 12.** Fachada del Predio P2 de la Calle 98A No 19A - 67, en el Sector Catastral Chico Norte III Sector de la Localidad de Chapinero.

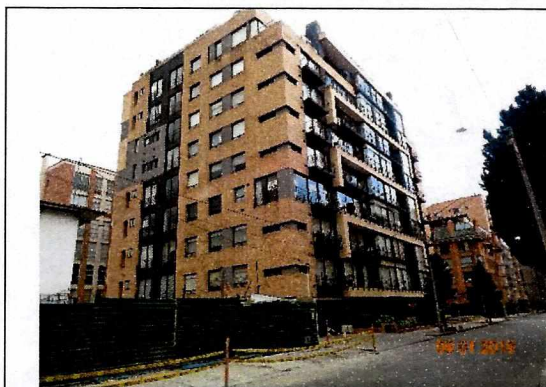
cm de abertura y en la zona correspondiente a los parqueaderos del primer nivel, quien acompaña la visita manifiesta, que sobre el muro del costado oriental de la edificación se evidencia lo que al parecer pudo ser un golpe por parte de la maquinaria de la obra que se está llevando a cabo en el Predio P2 (Ver Fotografías 13 - 16).

**Fotografía 13.** Fachada del Predio P3 de la Calle 98A No 19A - 79, en el Sector Catastral Chico Norte III Sector de la Localidad de Chapinero.

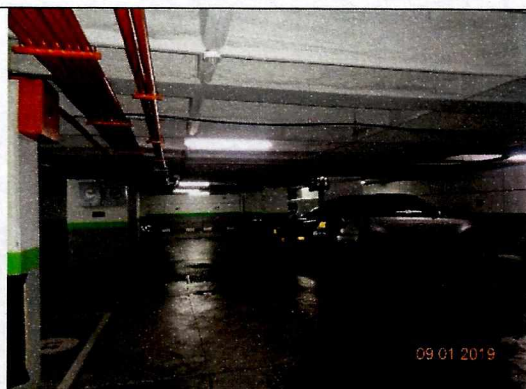
**Fotografía 14.** Sótanos en el Predio P3 de la Calle 98A No 19A - 79, en el Sector Catastral Chico Norte III Sector de la Localidad de Chapinero.
