## CONCEPTO DE AMENAZA RUINA N° CAR - 1039

**LOCALIDAD:** (13) TEUSAQUILLO  
**UPZ:** (100) Galerías  
**BARRIO:** Alfonso López  
**DIRECCION:** Calle 51 # 22 - 21  
**CHIP:** AAA0085EOXS  
**FECHA DE VISITA:** Enero 16 de 2007  
**SOLICITANTE:** Alcaldía Local de Teusaquillo (Asesoría de Obras)  
**POBLACION BENEFICIADA:** 1 Persona - 1 Familia  
**AREA:** 200 m<sup>2</sup> (aproximadamente)

Este concepto corresponde a la visita de inspección para verificar el estado y condiciones del inmueble ubicado en la Calle 51 # 22 - 21, con el fin de establecer si amenaza ruina o no.

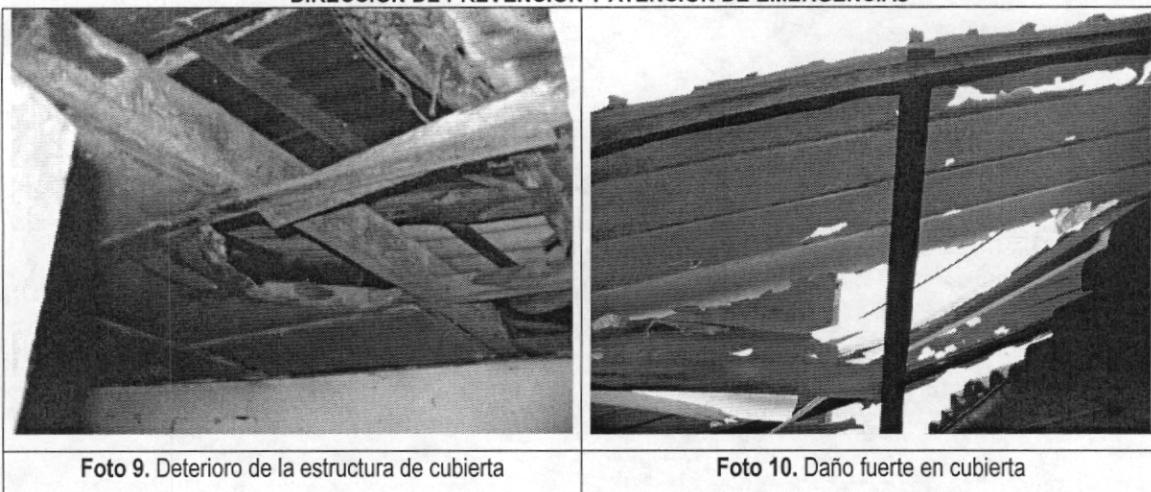
La edificación se encuentra en malas condiciones estructurales. El muro de fachada no muestra afectaciones importantes, como se puede ver en la foto 1. Internamente se evidencia que todos los elementos se encuentran sometidos a un proceso de deterioro progresivo, ver fotos 2 y 3. Se pudo detectar que hay humedad e ingreso de agua lluvia afectando los muros y el cielo raso. En algunos muros hay deterioro alto por humedad, se aprecian algunas fracturas y agrietamientos, como se observa en las fotos 4 y 5. El cielo raso presenta desprendimiento y colapsos en varios sectores, estos daños se pueden observar en las fotos 6 y 7. Las cubiertas en general, presentan daño fuerte tanto en las tejas como en la estructura de soporte, se evidencian posibilidades de colapsos parciales y desprendimiento de los elementos de madera, los elementos verticales de soporte presentan pérdida de verticalidad que evidencian problemas de estabilidad, los apoyos son insuficientes, como muestran las fotos 7 a 10.

- Reparar las cubiertas y sus estructuras de soporte para contrarrestar el deterioro progresivo de los demás elementos de la edificación
- Reparar los muros, cielo rasos y estructuras de soporte afectados por deterioro, agrietamientos y humedad
- Si no se procede inmediatamente con las reparaciones se recomienda demoler la edificación
