CONCEPTO DE AMENAZA RUINA N° CAR - 1058

LOCALIDAD: (5) USME
UPZ: (58) Comuneros
BARRIO: Monteblanco
DIRECCION: Calle 93 Sur # 47 - 20 Este
FECHA DE VISITA: Febrero 2 de 2008
SOLICITANTE: Secretaría General de Inspecciones de Policía Usme
POBLACION BENEFICIADA: 1 Persona – 1 Familia
AREA: 7000 m² (aproximadamente)

Este concepto corresponde a la visita de inspección para verificar el estado y condiciones del inmueble ubicado en la Calle 93 Sur # 47 - 20 Este, con el fin de establecer si amenaza ruina o no.

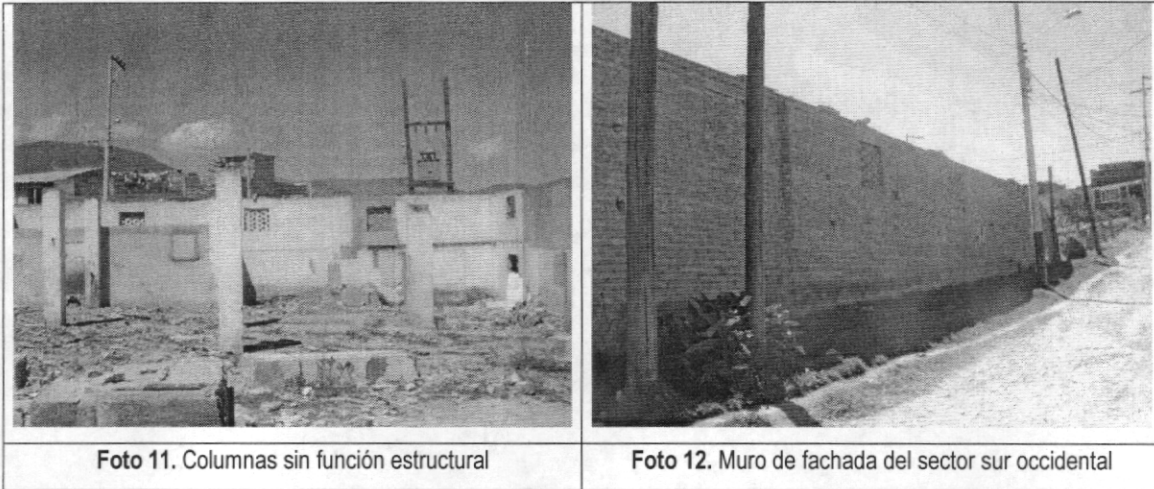
La edificación se encuentra en malas condiciones y se podría decir que prácticamente no existe, solamente permanecen algunos muros en mampostería, la mayoría de ellos en condiciones inestables, parcialmente demolidos, muchos presentan agrietamientos y pérdida de piezas de mampostería, los muros se pueden ver en las fotos 1 a 9. Existen algunas columnas que al momento no tienen ninguna función estructural así como algunos soportes en concreto para maquinaria; estos elementos se pueden observar en las fotos 10 y 11. Únicamente el muro de fachada del costado sur occidental se observa estable, ver foto 12. No existe cubierta.

De acuerdo con lo anterior, se puede establecer que la edificación ubicada en la Calle 93 Sur # 47 - 20 Este, **AMENAZA RUINA**. La edificación se encuentra en malas condiciones estructurales, el daño en general se puede catalogar como severo, se detectan posibilidades de colapsos parciales a corto plazo. Por tanto se recomienda a los propietarios o responsables del inmueble realizar la demolición total de los elementos que aún permanecen en el predio. Se recomienda mantener restringido el uso y ocupación del inmueble hasta que se desarrolle su demolición.
