<b>CONCEPTO TÉCNICO DE AMENAZA RUINA</b>	Código:	<b>GPR-FT-06</b>
		Versión:	<b>03</b>
		Código Documental:

1.1 CONCEPTO DE AMENAZA RUINA N° CAR:	1417
1.2 ÁREA:	Técnica y de Gestión
1.3 COORDINACIÓN:	Investigación y Desarrollo
1.4 REFERENCIA CRUZADA RADICADO FOPAE:	2009ER4649

2.1 SOLICITANTE:	JUZGADO TRECE CIVIL DEL CIRCUITO DE BOGOTÁ
2.2 LOCALIDAD:	11 – SUBA
2.3 UPZ:	23 – CASABLANCA SUBA
2.4 BARRIO O SECTOR CATASTRAL:	CASABLANCA SUBA
2.5 DIRECCIÓN:	Carrera 76 # 145 – 51
2.6 CHIP:	AAA0142HUDM
2.7 FECHA DE VISITA:	Abril 17 de 2009
2.8 POBLACIÓN BENEFICIADA:	1 Persona – 1 Familia
2.9 ÁREA (m2):	9000

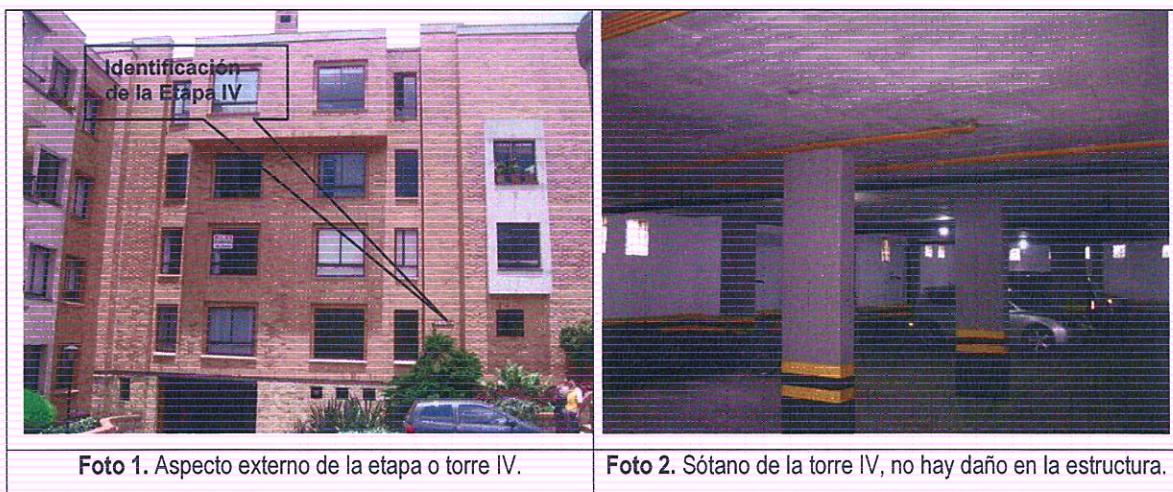
En el edificio denominado en el sitio como Torre o Etapa IV, se identificaron algunas fisuras y agrietamientos en los muros de fachada, en el sótano no se detectó ningún daño en los elementos estructurales visibles ni en los muros divisorios, en la cara inferior de la placa de entrepiso del primer nivel se observo la existencia de una fisura. En los muros internos de las zonas comunes no se evidenció ningún daño, al igual que en la mayoría de los muros internos de los apartamentos visitados. Sin embargo en los muros de culata en el sector suroriental, que es el de contacto con el edificio de la etapa V y en algunos perpendiculares a éste se presentan fisuras y agrietamientos. La estructura principal no presenta afectaciones que indiquen problemas de estabilidad o mal comportamiento estructural. En las fotografías 1 a 10 del registro fotográfico se ilustra la situación de la torre o etapa IV.
