ALCALDÍA MAYOR DE BOGOTÁ D.C. Fondo Prevención y Atención Emergencias	CONCEPTO TÉCNICO DE AMENAZA RUINA	Código:	GPR-FT-06
		Versión:	03
		Código Documental:

1.1 CONCEPTO DE AMENAZA RUINA N° CAR:	1544
1.2 ÁREA:	Técnica y de Gestión
1.3 COORDINACIÓN:	Investigación y Desarrollo
1.4 REFERENCIA CRUZADA RADICADO FOPAE:	2009ER11872
1.5 RESPUESTA OFICIAL No.	RO-38705

2.1 SOLICITANTE:	Alcaldía Local de Suba
2.2 LOCALIDAD:	(11) Suba
2.3 UPZ:	(19) El Prado
2.4 BARRIO O SECTOR CATASTRAL:	Prado Veraniego Sur
2.5 DIRECCIÓN:	Carrera 54 No. 128 A – 13 (Muros de Cerramiento)
2.6 CHIP:	AAA0123SCUZ
2.7 FECHA DE VISITA:	Septiembre 28 de 2009
2.8 POBLACIÓN BENEFICIADA:	Una Persona – Una Familia
2.9 ÁREA (m2):	100 m² (Aproximadamente)

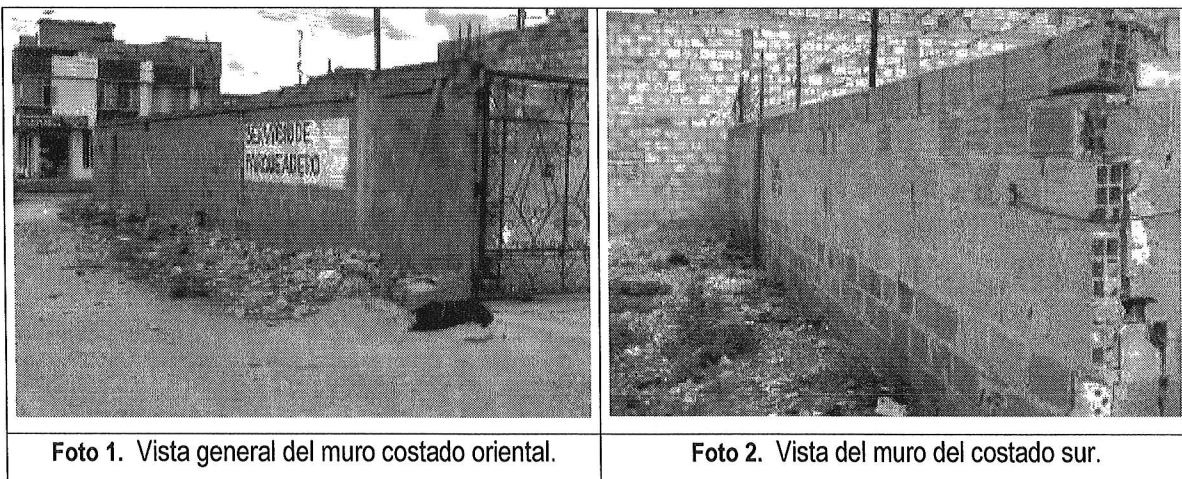
En líneas generales se observa daño fuerte y generalizado en los muros de cerramiento, se evidencia posibilidad de colapso a mediano o corto plazo.
