| | <b>CONCEPTO TÉCNICO DE<br/>AMENAZA RUINA</b> | Código: | GPR-FT-06 |

| 1.1 CONCEPTO DE AMENAZA RUINA N° CAR: | 1710 |

| 2.5 DIRECCIÓN: | Calle 71 A # 19 – 44 |
| 2.7 FECHA DE VISITA: | Mayo 13 de 2010 |

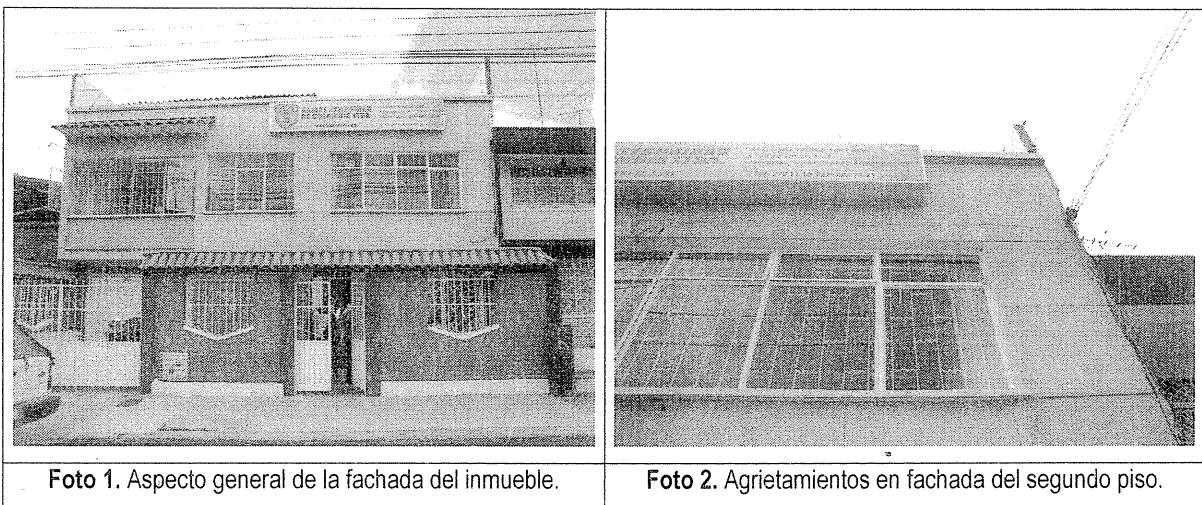
Los muros de fachada se encuentran en buenas condiciones, sin embargo se presentan agrietamientos en el muro del segundo piso a la altura de la junta entre la placa de cubierta y el muro o antepecho del altillo, el estado de los muros de fachada se puede ver en las fotos 2 y 3. En el muro de cerramiento de antejardín del costado oriental se detectó un agrietamiento diagonal, como se observa en la foto 4.
