<b>CONCEPTO TÉCNICO DE AMENAZA RUINA</b>	Código:	GPR-FT-06
		Versión:	03
		Código Documental:

1.1 CONCEPTO DE AMENAZA RUINA N° CAR:	1766
1.2 ÁREA:	Técnica y de Gestión
1.3 COORDINACIÓN:	Investigación y Desarrollo
1.4 REFERENCIA CRUZADA RADICADO FOPAE:	2010ER12497
1.5 RESPUESTA OFICIAL No.	RO-44061

2.1 SOLICITANTE:	INSPECCION 10 A DISTRITAL DE POLICIA
2.2 LOCALIDAD:	10 – ENGATIVA
2.3 UPZ:	29 – EL MINUTO DE DIOS
2.4 BARRIO O SECTOR CATASTRAL:	PARIS GAITAN
2.5 DIRECCIÓN:	Carrera 85 No. 88 – 91 (Muros Medianeros)
2.6 CHIP:	AAA0063HAMS
2.7 FECHA DE VISITA:	Septiembre 07 de 2010
2.8 POBLACIÓN BENEFICIADA:	1 Persona – 1 Familia
2.9 ÁREA (m2):	50 m

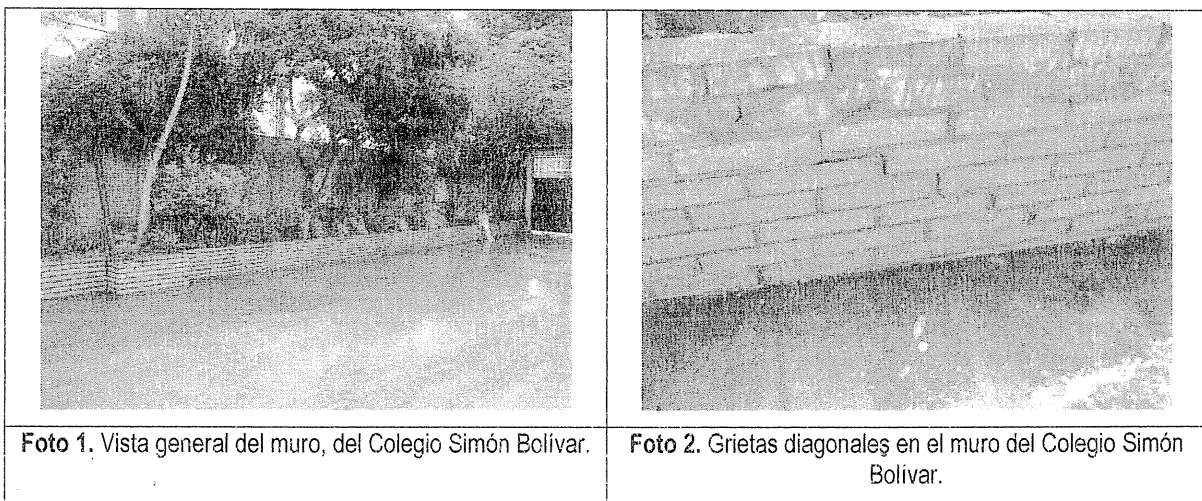
En cuanto a los muros medianeros del Colegio Simón Bolívar y del predio vecino ubicado en la Calle 89 No. 85 A – 35 se pudo verificar que las condiciones de los paneles de mampostería son deficientes, se observan fracturas, agrietamientos, fisuras tanto diagonales como horizontales y se advierten deformaciones o pérdida de verticalidad, se detectan indicios de mal comportamiento estructural o de problemas de estabilidad; asimismo existe desprendimiento de algunas piezas de mampostería. Las condiciones en las que se encontraron los muros al momento de la visita de inspección técnica se pueden observar en el registro fotográfico.

Se considera que los daños estructurales de ambos muros son fuertes, se observan indicios de problemas de estabilidad, se detectan posibilidades de colapsos parciales a mediano plazo.

De acuerdo con lo anterior se puede establecer que los muros medianeros de los predios ubicados en la Carrera 85 No. 88 - 91 y Calle 89 No. 85 A - 35 **AMENAZAN RUINA**, se considera que los daños estructurales de los muros son fuertes, se observan indicios de problemas de estabilidad, se detectan posibilidades de colapsos parciales a mediano plazo. Por lo anterior se recomienda a los propietarios o responsables de los inmuebles asociados a estos muros, desarrollar las siguientes actividades:
