ALCALDÍA MAYOR DE BOGOTÁ D.C. Fondo Prevención y Atención Emergencias	CONCEPTO TÉCNICO DE AMENAZA RUINA	Código:	GPR-FT-06
		Versión:	03
		Código Documental:

1.1 CONCEPTO DE AMENAZA RUINA N° CAR:	1815
1.2 ÁREA:	Técnica y de Gestión
1.3 COORDINACIÓN:	Investigación y Desarrollo
1.4 REFERENCIA CRUZADA RADICADO FOPAE:	2010ER13412
1.5 RESPUESTA OFICIAL No.	RO-44556

2.1 SOLICITANTE:	INSPECCION NOVENA E DISTRITAL DE POLICIA
2.2 LOCALIDAD:	(9) FONTIBÓN
2.3 UPZ:	(110) CIUDAD SALITRE OCCIDENTAL
2.4 BARRIO O SECTOR CATASTRAL:	MONTEVIDEO
2.5 DIRECCIÓN:	CALLE 22 No. 68 C - 51 (MURO DE CERRAMIENTO)
2.6 CHIP:	AAA0075UODM
2.7 FECHA DE VISITA:	Octubre 07 de 2010
2.8 POBLACIÓN BENEFICIADA:	1 Persona – 1 Familia
2.9 ÁREA (m ²):	125 m ² (Aproximadamente)

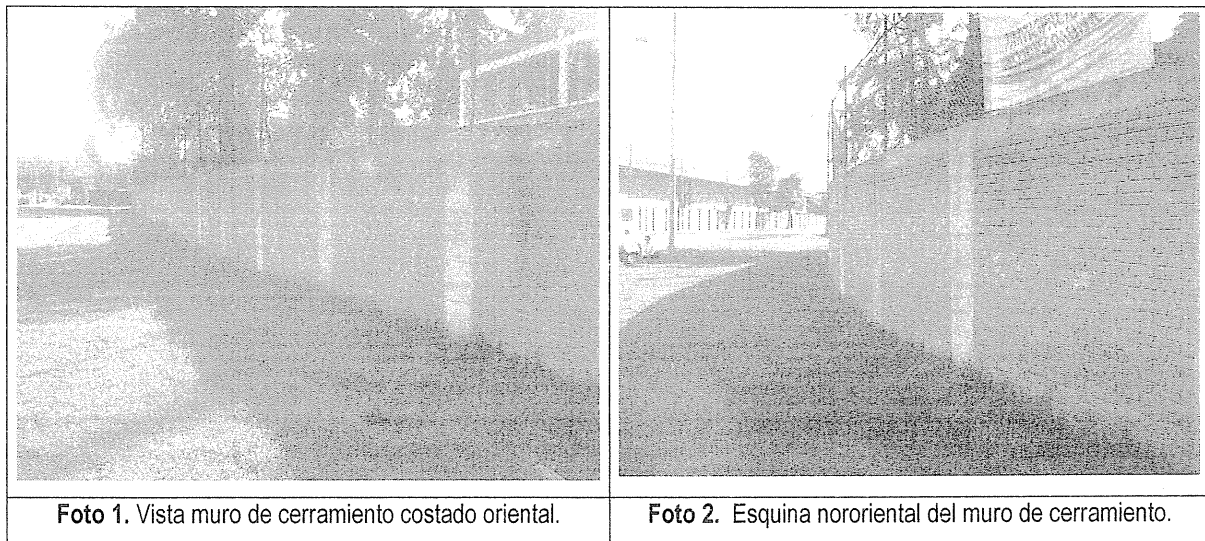
En la cara externa del sector nororiental del muro de cerramiento, zona del muro objeto de la visita técnica, no se aprecian daños, las unidades de mampostería y los elementos de confinamiento se encuentran en buen estado, como se puede ver en la fotografía 3.
