CONCEPTO TÉCNICO DE AMENAZA RUINA	Código:	GPR-FT-06
		Versión:	05
		Fecha de actualización:	10/03/2016

1.1 CONCEPTO DE AMENAZA RUINA N° CAR:	2827
1.2 ÁREA:	Análisis de Riesgos y Efectos Cambio Climático
1.3 AREA FUNCIONAL:	Conceptos Técnicos
1.4 REFERENCIA CRUZADA RADICADO IDIGER:	2017ER2833
1.5 RESPUESTA OFICIAL No.	R0-93517

2.1 SOLICITANTE:	SECRETARIA GENERAL DE INSPECCIONES
2.2 LOCALIDAD:	(15) ANTONIO NARIÑO
2.3 UPZ:	(38) RESTREPO
2.4 BARRIO O SECTOR CATASTRAL:	SANTANDER
2.5 DIRECCIÓN:	CALLE 20 SUR No. 29 C – 30
2.6 CHIP:	AAA0012MXFT
2.7 FECHA DE VISITA:	MARZO 9 DE 2017
2.8 POBLACIÓN BENEFICIADA:	8 Personas – 3 Familias
2.9 ÁREA (m2):	150 m ² (Aproximadamente)

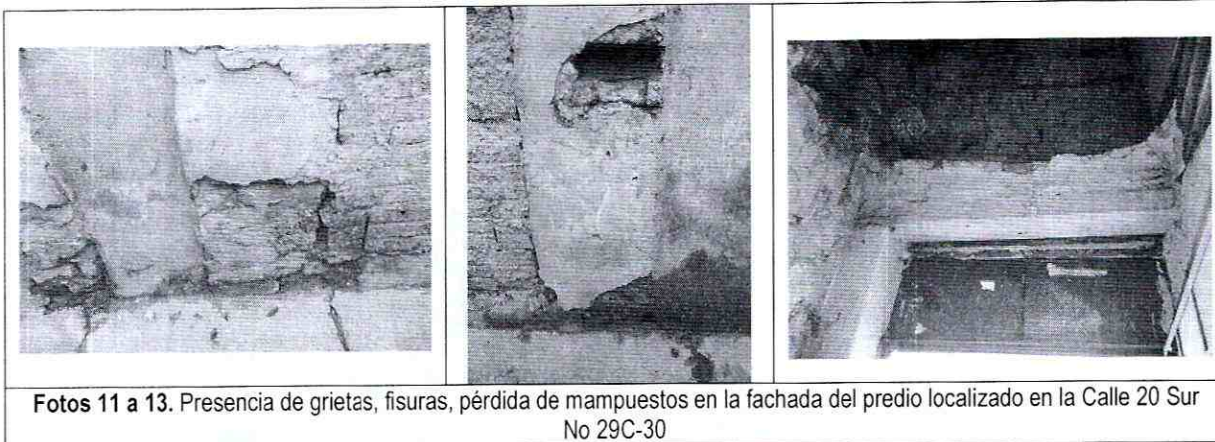
La fachada del predio presenta agrietamientos, ausencia de mampuestos y mortero de pega; los elementos de la cornisa presentan deterioro, grietas, manchas y pérdida del material de recubrimiento.

Fotos 9 y 10. Daños y lesiones de la cornisa de la fachada del predio localizado en la Calle 20 Sur No 29C-30.

De acuerdo con el estado actual y la evaluación de daños, se concluye que la edificación ubicada en la Calle 20 Sur No. 29 C – 30 construida en el predio identificado con el CHIP: AAA0012MXFT, **AMENAZA RUINA**. La clasificación global del daño es Moderado lo cual significa que no hay un compromiso en la estabilidad global de la edificación ante cargas habituales de servicio, pero se presenta daño localizado en la fachada y muro del costado sur del predio.
