CONCEPTO TÉCNICO DE AMENAZA RUINA	Código:	GPR-FT-06
		Versión:	05
		Fecha de actualización:	10/03/2016

1.1 CONCEPTO DE AMENAZA RUINA N° CAR:	2943
1.2 ÁREA:	Análisis de Riesgos y Efectos Cambio Climático
1.3 AREA FUNCIONAL:	Conceptos Técnicos para Proyectos Públicos
1.4 REFERENCIA CRUZADA RADICADO IDIGER:	2018ER5950
1.5 RESPUESTA OFICIAL No.	RO-101594

2.1 SOLICITANTE:	ALCALDIA LOCAL DE USME
2.2 LOCALIDAD:	(5) USME
2.3 UPZ:	(57) GRAN YOMASA
2.4 BARRIO O SECTOR CATASTRAL:	LOS OLIVARES
2.5 DIRECCIÓN:	CARRERA 5 ESTE No. 75 A – 10 SUR (CARRERA 8) Secadero 5
2.6 CHIP:	AAA0144XBPA
2.7 FECHA DE VISITA:	ABRIL 24 DE 2018
2.8 POBLACIÓN BENEFICIADA:	1 Persona – 1 Familia
2.9 ÁREA (m2):	100 m ² (Aproximadamente)

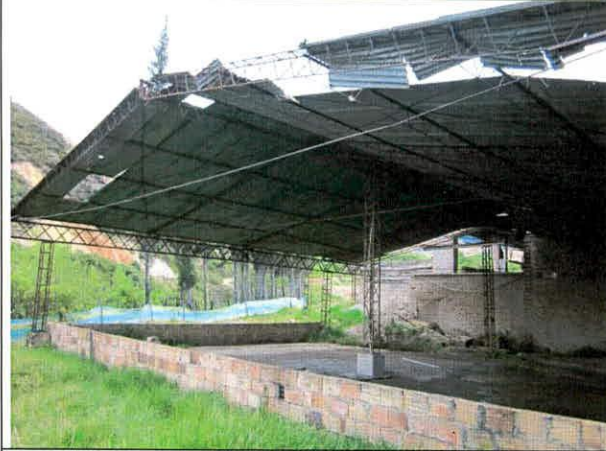
Foto 1. Aspecto externo de la edificación del concepto.

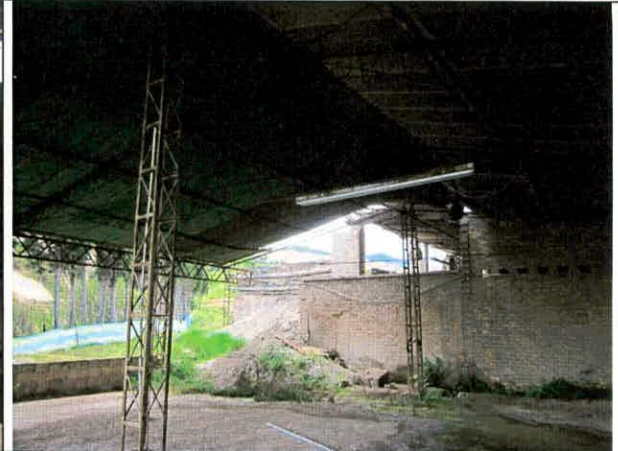
Se detecta daño moderado en elementos de la estructura metálica de cubierta, algunos elementos, tanto vigas como columnas, presentan deformaciones y deterioro por corrosión. El medio muro o zócalo de los costados norte y oriental se encuentra en buenas condiciones, sin embargo se detectan algunas fisuras y pequeñas grietas. Se observa que algunas de las tejas metálicas han sido desplazadas, se han deformado y otras se han perdido, esto hace que se presenten fallas funcionales de la cubierta. La clasificación global del daño para esta edificación es Moderado y por lo tanto amenaza ruina.

Foto 2. Vista general del interior de la edificación.

- Realizar todas las actividades necesarias para contrarrestar y eliminar la corrosión de todos los elementos metálicos de la estructura de cubierta

- Reemplazar las tejas o láminas onduladas metálicas de cubierta que presentan daño, rotura, deformaciones
- En caso de no desarrollar las actividades recomendadas en los puntos anteriores en el corto plazo, se recomienda desmontar la estructura metálica de cubierta, labor que debe ser ejecutada por personal profesional y técnico idóneo, observando la aplicación de los protocolos y medidas de seguridad que garanticen la integridad física de los ejecutores de dicha actividad al igual que la de los vecinos y transeúntes
