CONCEPTO DE AMENAZA RUINA N° CAR - 372

LOCALIDAD: (14) Los Mártires
UPZ: (102) La Sabana
BARRIO: La Favorita
DIRECCIÓN: Carrera 17 N° 17 – 22
FECHA DE VISITA: Junio 24 de 2005
SOLICITANTE: Asesora de obras de la Alcaldía Local
POBLACION BENEFICIADA: Una (1) Persona – Una (1) familia
AREA: 240 m² (aproximadamente)

Este concepto corresponde a la visita de inspección para verificar el estado y condiciones del inmueble ubicado en la Carrera 17 N° 17 – 22, con el fin de establecer si amenaza ruina o no.

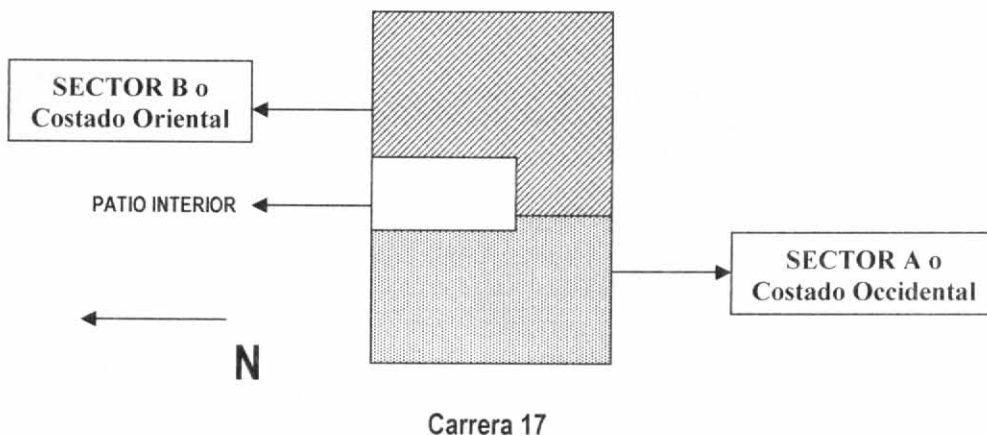
El inmueble inspeccionado es una edificación con dos sectores de construcción que se encuentran separados por un patio interior (ver fotografía 3) y tienen las siguientes características:
