| <br>ALCALDIA MAYOR<br>DE BOGOTÁ D.C. | <b>CONCEPTO TÉCNICO PARA<br/>PROGRAMA DE LEGALIZACIÓN Y<br/>REGULARIZACIÓN DE BARRIOS</b> | Código: | <b>GPR-FT-13</b> |

| <b>1.1 CONCEPTO TÉCNICO No:</b> | <b>CT-8036</b> |

| <b>2.4 BARRIO:</b> | <b>SAN BLAS II SECTOR</b> |
| <b>2.8 TIPO DE RIESGO:</b> | Remoción en masa |

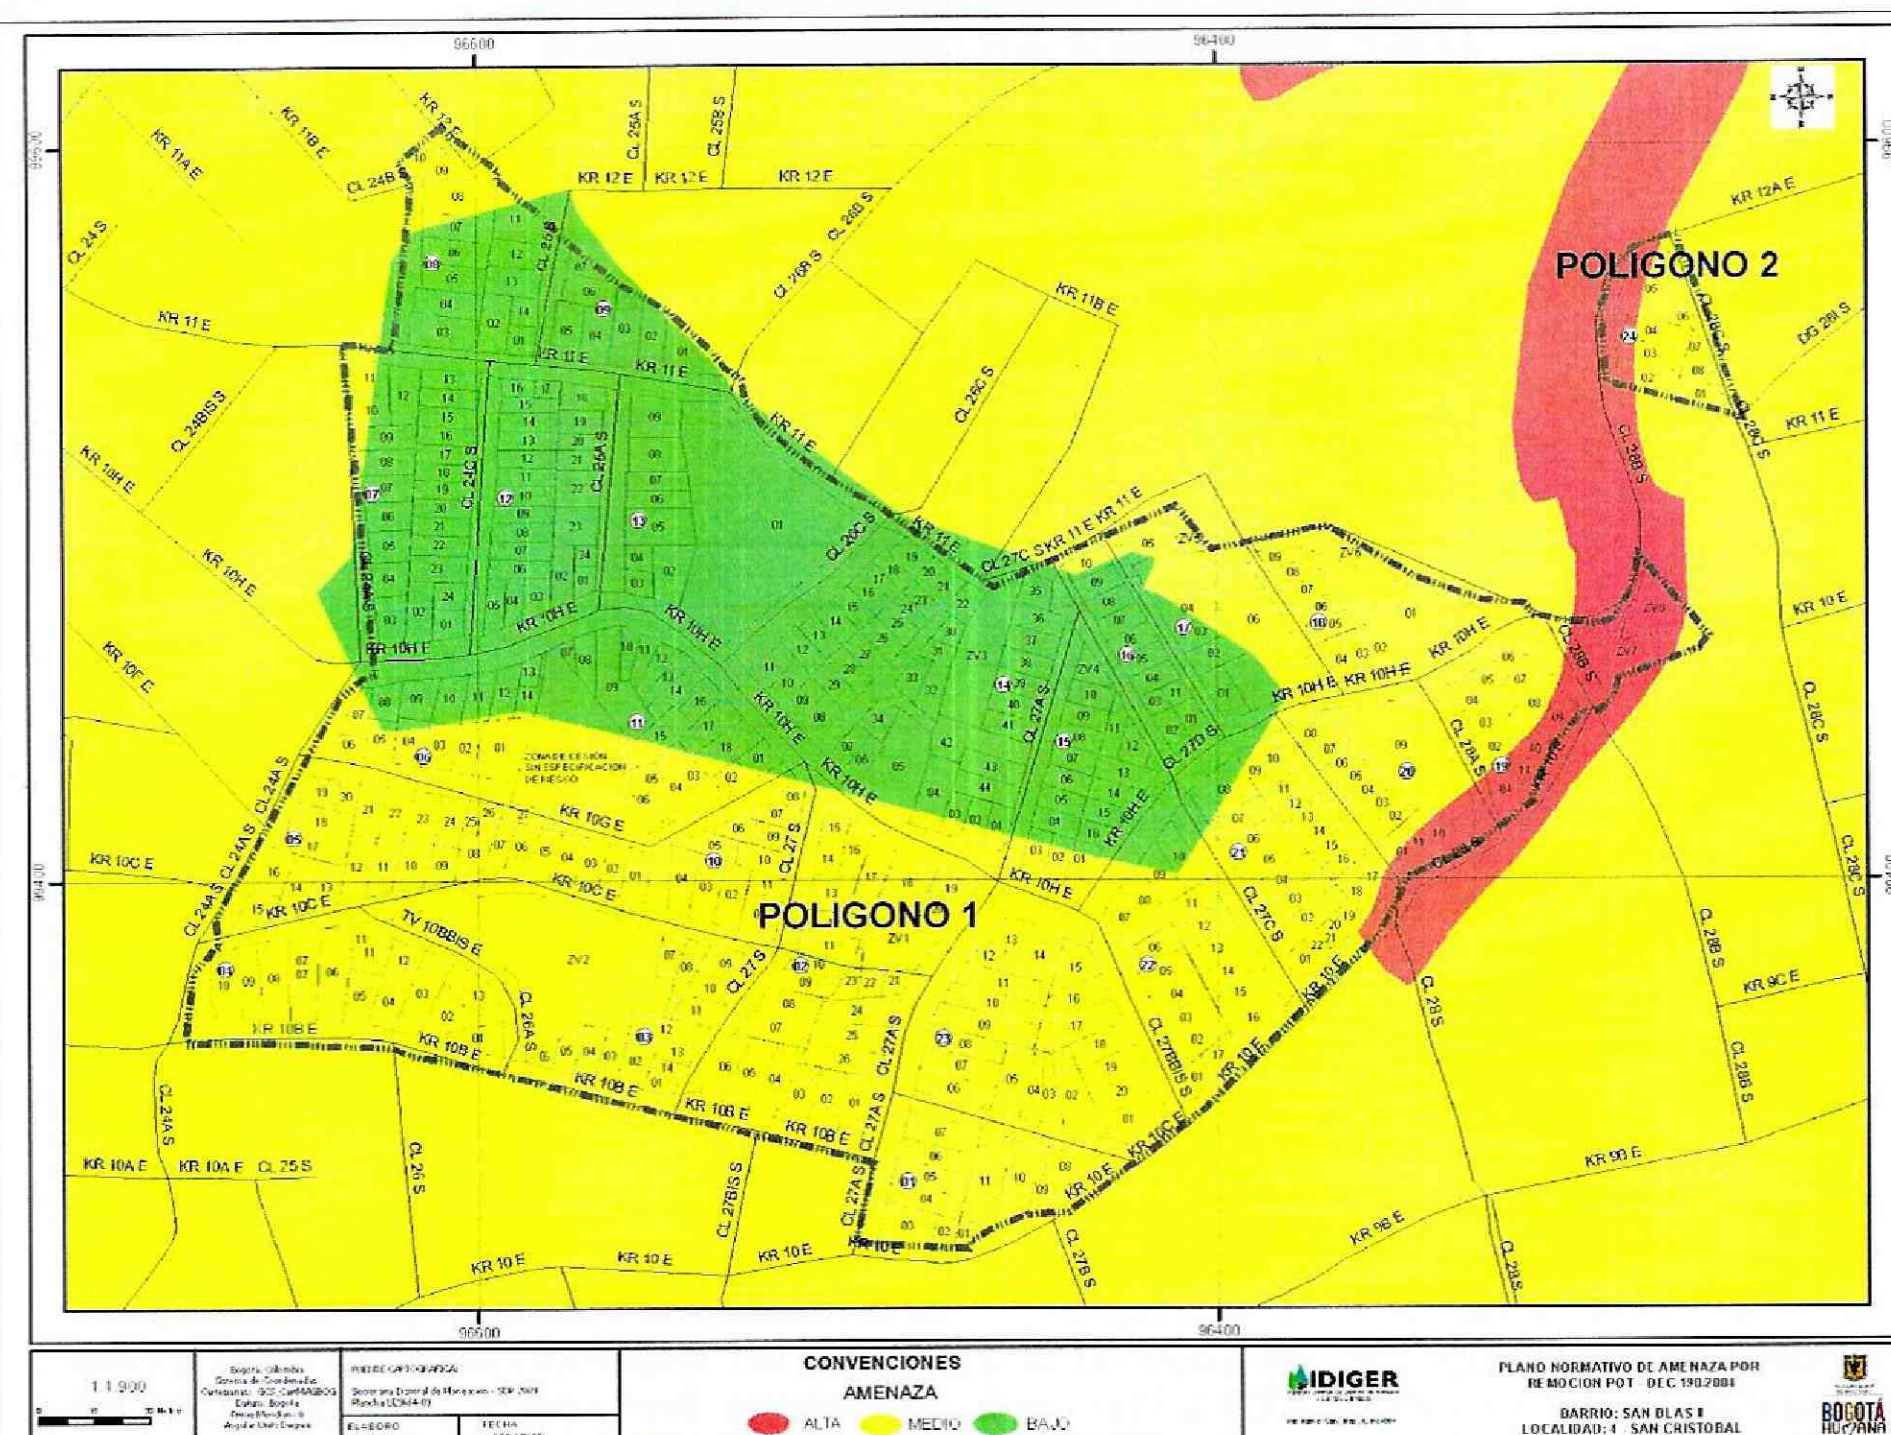
De acuerdo con el mencionado estudio y con el citado Plano Normativo del POT, el área donde se encuentra localizado el barrio San Blas II Sector de la Localidad de San Cristóbal, corresponde con una zona de amenaza BAJA, MEDIA y ALTA por fenómenos de remoción en masa, predominando la zona de amenaza MEDIA (Ver **Figura 1**).

**Figura 1.** Localización general del barrio **San Blas II Sector** de la localidad de San Cristóbal y Zonificación de Amenaza por Procesos de Remoción en Masa de acuerdo con el plano normativo del POT Decreto 190 de 2004.

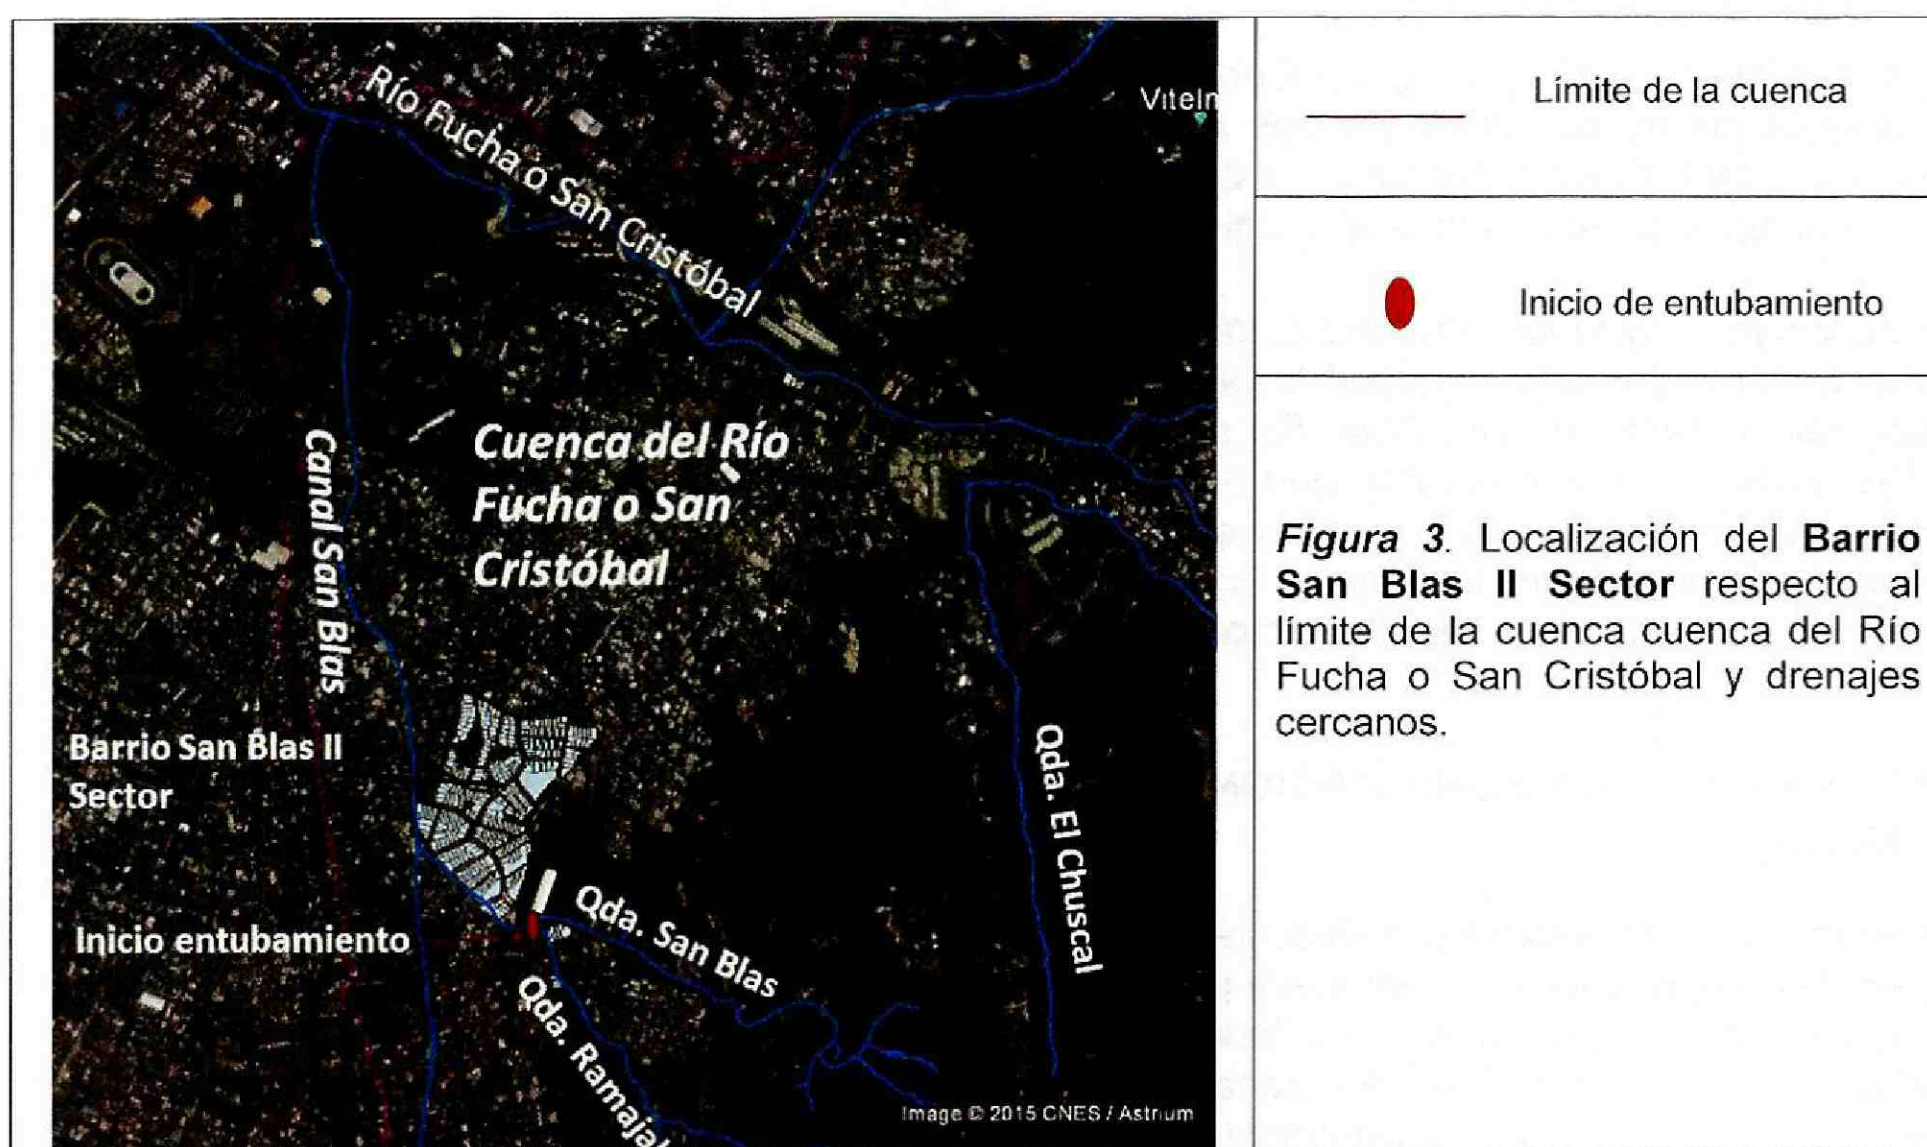
Hacia el sur del barrio **San Blas II Sector** se ubican las Quebradas San Blas y Ramajal tributarios del Río Fucha o San Cristóbal, de cuya cuenca forman parte (Ver **Figura 3**).

En inmediaciones de la manzana 24 en el costado sur del barrio se pudo observar la Quebrada San Blas, de tipo intermitente; la cual al norte de la Zona Verde 8, es entubada y continua de esta forma.

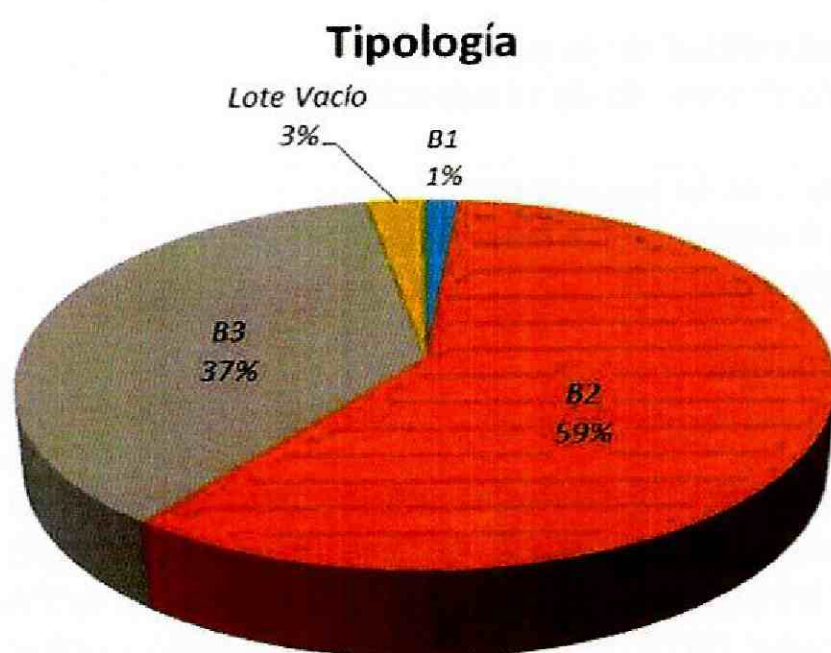
Considerando la clasificación propuesta en la **Tabla No. 6** y la revisión adelantada durante la visita de campo, se determinó de forma conservadora (dado que no es posible realizar una inspección detallada de las edificaciones) que para el barrio se presenta una predominancia de viviendas clasificadas con calidad de construcción regular (B2) con un 59%, además de contar con una tipología B3 que corresponde al 37% (Ver **Fotografía No. 20**) y una tipología B1 con un 1% (Ver **Fotografía No. 21**), como se puede ver en la **Figura 4**.

**Figura 4.** Distribución por tipología de las viviendas del Barrio San Blas II Sector.

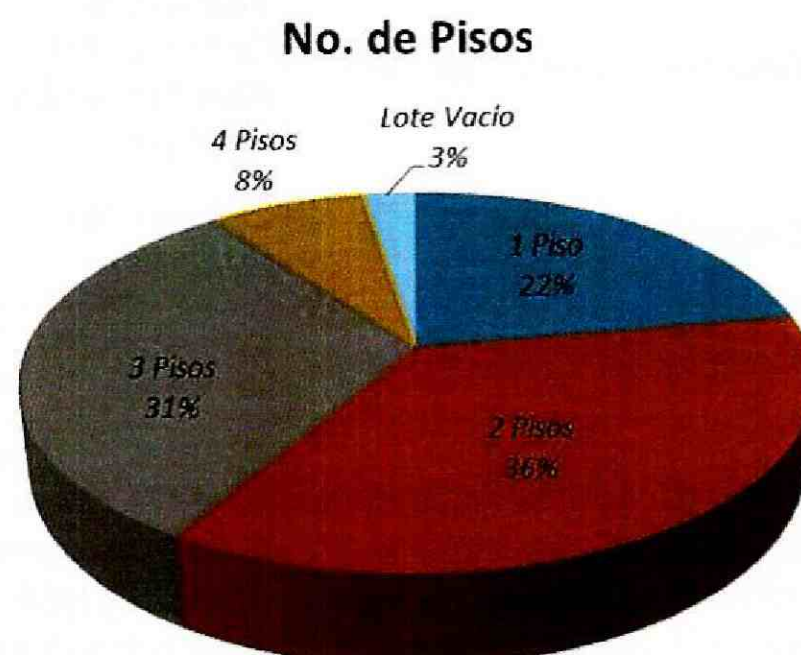
En cuanto al número de pisos predominan las edificaciones de dos niveles correspondiente a un 36%, tres niveles en un 31%, un nivel en un 22% y cuatro niveles en un 8%, como se puede ver en la **Figura 5**.

**Figura 5.** Distribución por número de pisos de las viviendas del Barrio San Blas II Sector..
