<p>ALCALDÍA MAYOR DE BOGOTÁ D.C. AMBIENTE Instituto Distrital de Gestión de Riesgos y Cambio Climático</p>	<b>CONCEPTO TÉCNICO DE AMENAZA Y RIESGO</b>	Código:	
		Versión:	
		Código Documental:

<b>1.1 CONCEPTO TÉCNICO No. CT:</b>	<b>CT-8235</b>
<b>1.2 DEPENDENCIA:</b>	Análisis de Riesgos y Efectos de Cambio Climático
<b>1.3 ÁREA FUNCIONAL:</b>	Conceptos para Planificación Territorial
<b>1.4 RADICADO IDIGER:</b>	2017IE3012
<b>1.5 CARTA REMISORIA No.</b>	CR-28151

<b>2.1 LOCALIDAD:</b>	5 – Usme
<b>2.2 UPZ:</b>	57 – Gran Yomasa
<b>2.3 BARRIO:</b>	Casa Loma II Sector
<b>2.4 PREDIOS:</b>	Varios
<b>2.5 FECHA DE ELABORACIÓN:</b>	06 de Septiembre
<b>2.6 TIPO DE RIESGO:</b>	Remoción en masa
<b>2.7 VIGENCIA:</b>	Temporal, mientras no se modifiquen significativamente las condiciones físicas del sector.

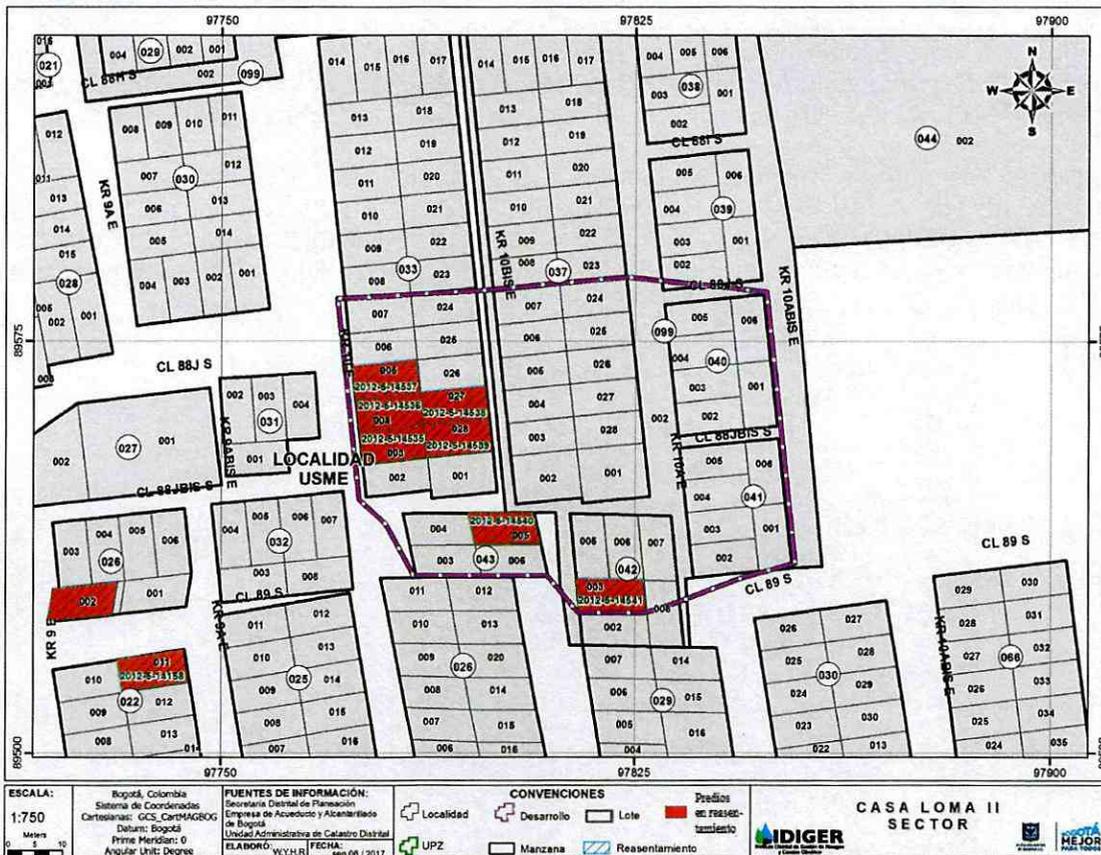
Mediante el CT-4330 se recomendaron al programa de reasentamiento de familias localizadas en zonas de alto riesgo no mitigable los habitantes de las viviendas mostradas en la Figura No. 2 y relacionadas en la Tabla No. 1, las cuales se encuentran localizadas dentro del área de influencia objeto del presente estudio.

Figura No. 2 Localización de las viviendas recomendadas al programa de reasentamiento de familias localizadas en zonas de alto riesgo no mitigable mediante CT-4330 (Imagen tomada del SIG Predial IDIGER)

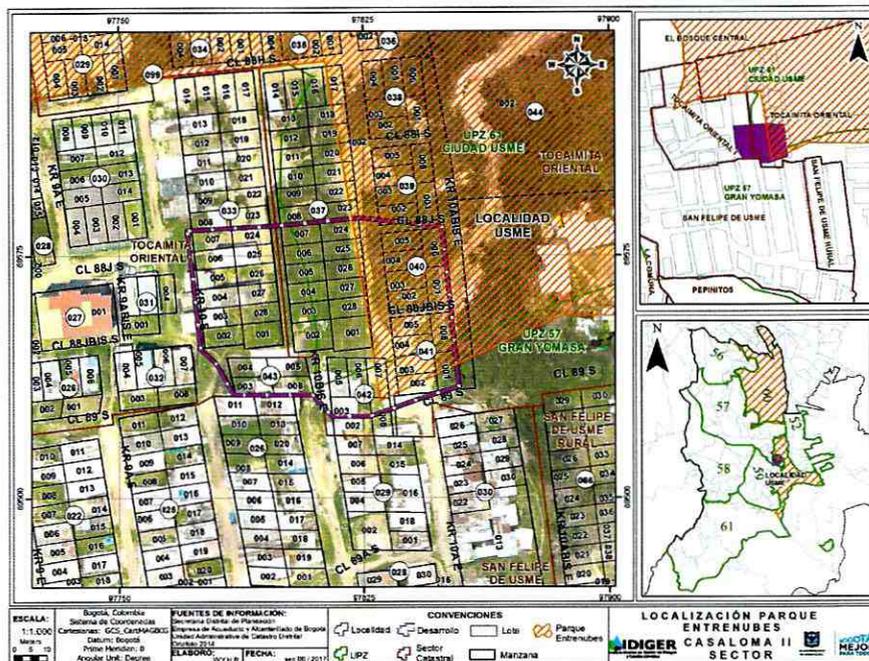
Consultado el Sistema de Información Geográfica SIG Predial del IDIGER el costado oriental del sector evaluado, donde se localizan los predios de la KR 10 A Este No. 88J-10 Sur con CHIP: AAA0146DDRJ (MZ-040 L4) y KR 10 A Este No. 88J-16 Sur con CHIP: AAA0146DDPA (MZ-040 L3), posiblemente se encuentran emplazados dentro del Parque Ecológico Distrital Entrenubes (Ver Figura No. 3).

Figura No. 3 Delimitación del Parque Ecológico Distrital Entrenubes (Tomado SIG Predial IDIGER)

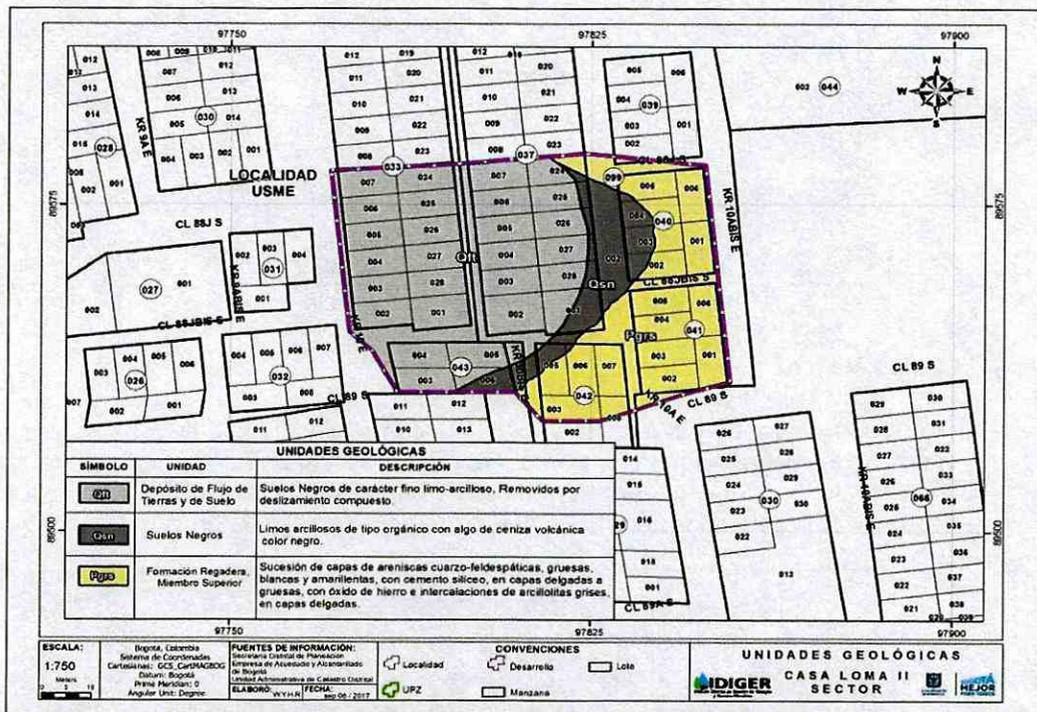
Figura No. 4 Mapa Geológico y polígono de afectación Casaloma II sector

En la Figura No.4 se delimita el polígono de afectación del movimiento en masa con base en los antecedentes registrados en las bases de datos de la entidad, la inspección visual, evaluación cualitativa realizada mediante el diagnóstico técnico DI-10752 y el análisis de amenaza y riesgo documentados en el presente concepto técnico.

El desarrollo Casaloma II Sector se encuentra ubicado sobre las rocas de la Formación Regadera Miembro Superior, que hacen parte del Flanco Oriental del Sinclinal de Usme, cuya secuencia se encuentra invertida y muy afectada estructuralmente por fracturamiento. Localmente se han desarrollado algunos Suelos Negros y un Depósito de Flujo de Tierras, que se describen a continuación:

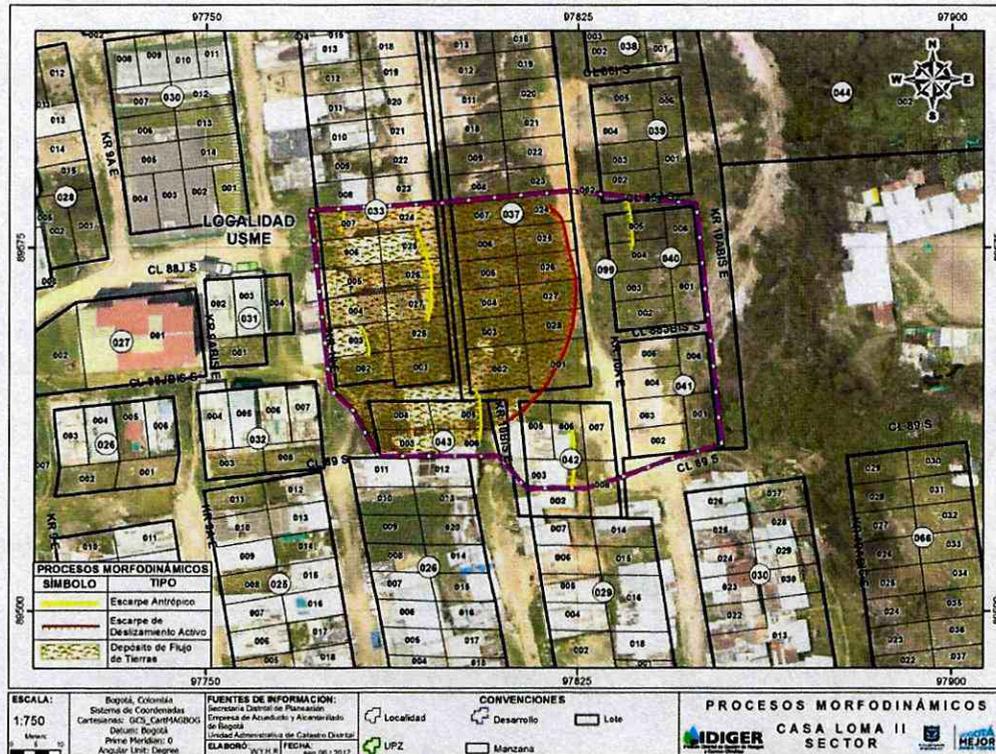
Figura No. 7 Mapa de Procesos Morfodinámicos

Para la clasificación de los Procesos Morfodinámicos presentes en el área se empleó La Propuesta Metodológica para el Desarrollo de la Cartografía Geomorfológica para la Zonificación Geomecánica (SGC, 2004). A partir de visitas de campo y la interpretación de imágenes satelitales se determinó que en esta área se presentan erosiones en surcos de grado severo y un movimiento en masa de tipo compuesto (Deslizamiento Rotacional, Flujo de Tierras y Deslizamiento Traslacional).

Este tipo de erosión es común en el área del barrio. Se observa hacia la parte norte, noroeste y noreste del polígono, en ocasiones ocurren en zonas que inicialmente han sufrido una erosión laminar, dejando las laderas sin vegetación, y en otros casos por descapotes antrópicos que de igual manera dejan la superficie a la intemperie, facilitando así la infiltración de las aguas, que posteriormente por socavación hídrica dan lugar a la formación de surcos entre 30 hasta 80 cm de separación y unos 20 cm de profundidad aproximadamente.

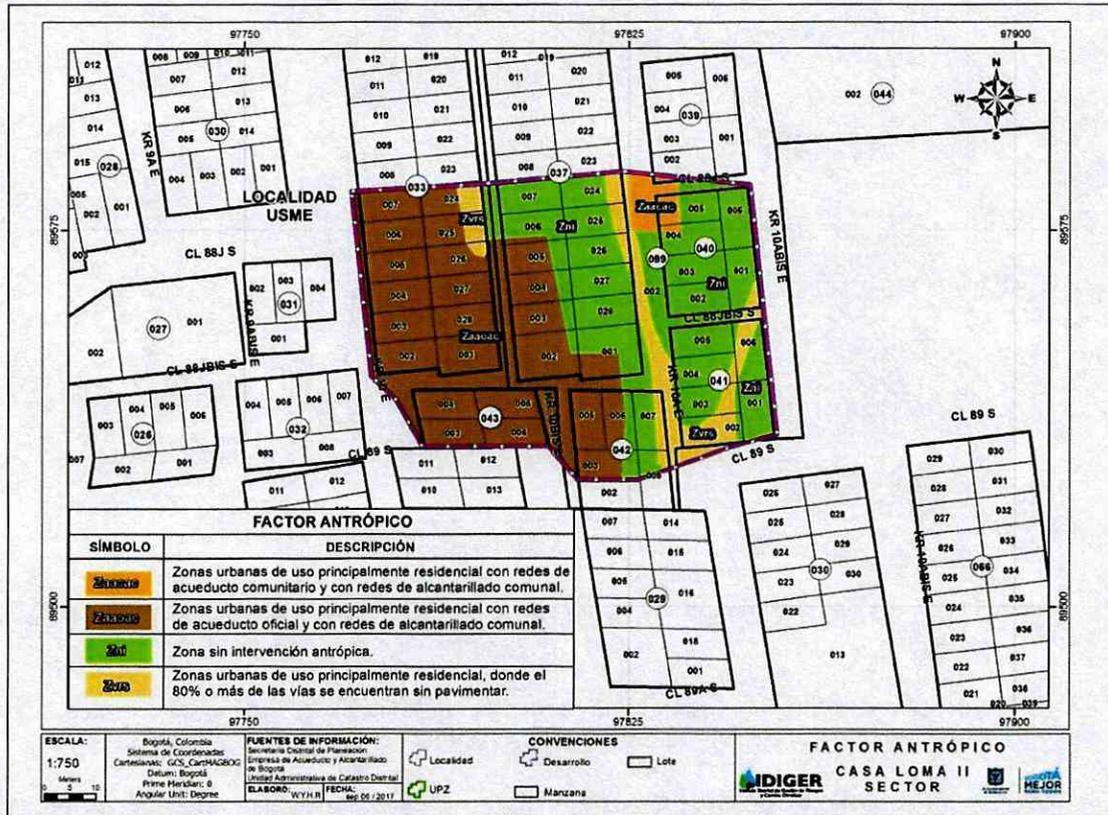
Figura No. 8 Mapa de Factor Antrópico

La intervención antrópica en el desarrollo ha degradado las condiciones de estabilidad mediante la realización antitécnica de cortes y rellenos principalmente para el emplazamiento de viviendas.

Adicionalmente, el estado actual de las vías que carecen de estructura de pavimento y de obras para el manejo de drenaje, y el mal manejo en la recolección de aguas sanitarias, favorece el desarrollo de erosión superficial laminar a lo largo de las vías y el debilitamiento de las propiedades mecánicas de la ladera, alcanzando niveles de erosión severa en surcos e incluso deslizamientos en la ladera. Ver Figura No. 8.

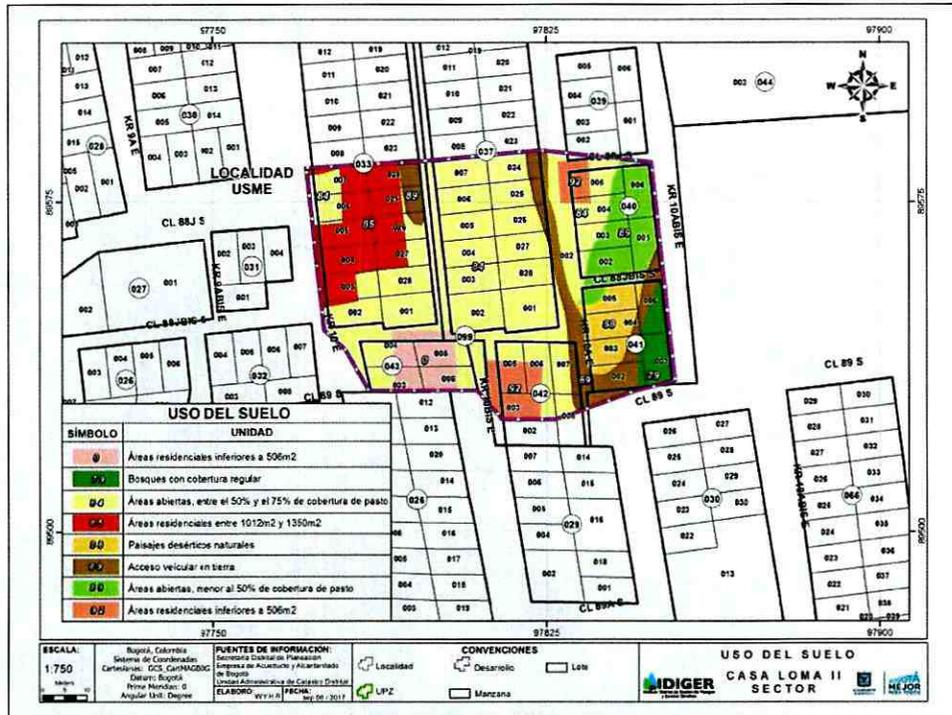
Figura No. 9. Mapa de Uso y Cobertura

Una pequeña parte del desarrollo (12%), hacia su costado occidental y noroccidental, se caracteriza por áreas arbóreas y áreas abiertas con menos del 50% de cobertura de pastos, el área restante se encuentra cubierta por zonas residenciales de uso urbano en un 21%, accesos vehiculares en tierra en un 10% y el 57% restante, por áreas abiertas con cobertura de pastos de las cuales el 5% presenta erosión severa. Ver Figura No. 9.

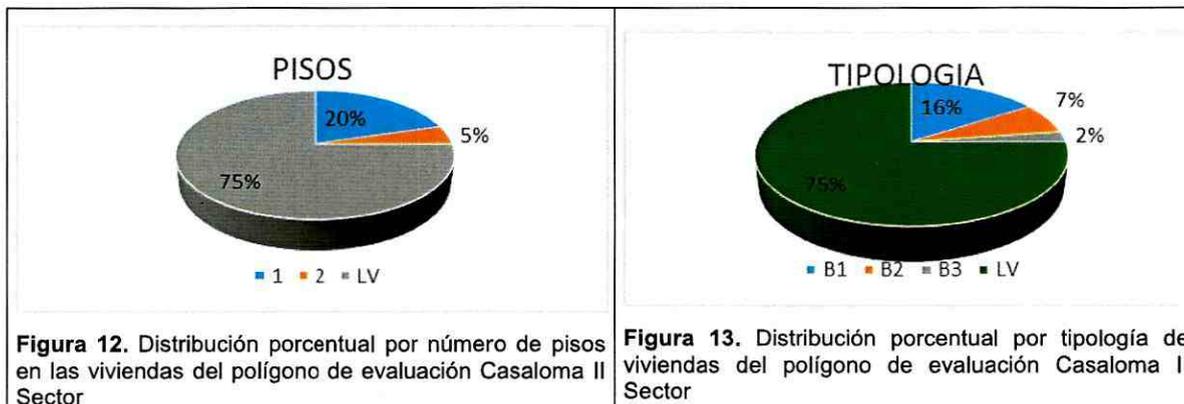
En la Figuras 12 y 13 se presenta la distribución por número de pisos y por tipología de los 40 predios que conforman el polígono de evaluación Casaloma II Sector.

Considerando la clasificación propuesta en la Tabla No. 7 y la revisión adelantada durante la visita de campo, se determinó una predominancia de viviendas con calidad muy mala (B1=16%), continuando con un porcentaje menor de viviendas que se encuentra con una calidad constructiva de regular a mal (B2=7%) y una minoría de construcciones de calidad regular o buena (B3=2%) y un 75% de lotes vacíos.
