CONCEPTO TÉCNICO PARA PROGRAMA DE LEGALIZACIÓN Y REGULARIZACIÓN DE BARRIOS	Código:	GPR-FT-13
		Versión:	05
		Fecha de revisión:	26/04/2016

1.1 CONCEPTO TÉCNICO No.:	CT-8339
1.2 DEPENDENCIA:	Análisis de Riesgos y Efectos del Cambio Climático
1.3 AREA FUNCIONAL:	Conceptos Para Planificación Territorial
1.4 CARTA REMISORIA No.	CR-29324

2.1 SOLICITANTE:	Secretaría Distrital del Hábitat – SDHT
2.2 LOCALIDAD:	5 Usme
2.3 UPZ/UPR:	58 Comuneros
2.4 BARRIO:	SC Villa Israel
2.5 ÁREA (ha):	0.43
2.6 FECHA DE VISITA:	14 de agosto de 2017 - Visita evaluación de amenaza 9 de octubre de 2017 - Visita evaluación de vulnerabilidad
2.7 FECHA DE ELABORACIÓN:	20 de febrero de 2018
2.8 TIPO DE RIESGO:	Movimientos en Masa
2.9 VIGENCIA:	La vigencia del presente concepto está en función de las condiciones físicas del desarrollo que sirvieron para las evaluaciones de amenaza, vulnerabilidad y riesgo; por lo tanto, si se producen cambios significativos en las mencionadas condiciones éste deberá ser ajustado.

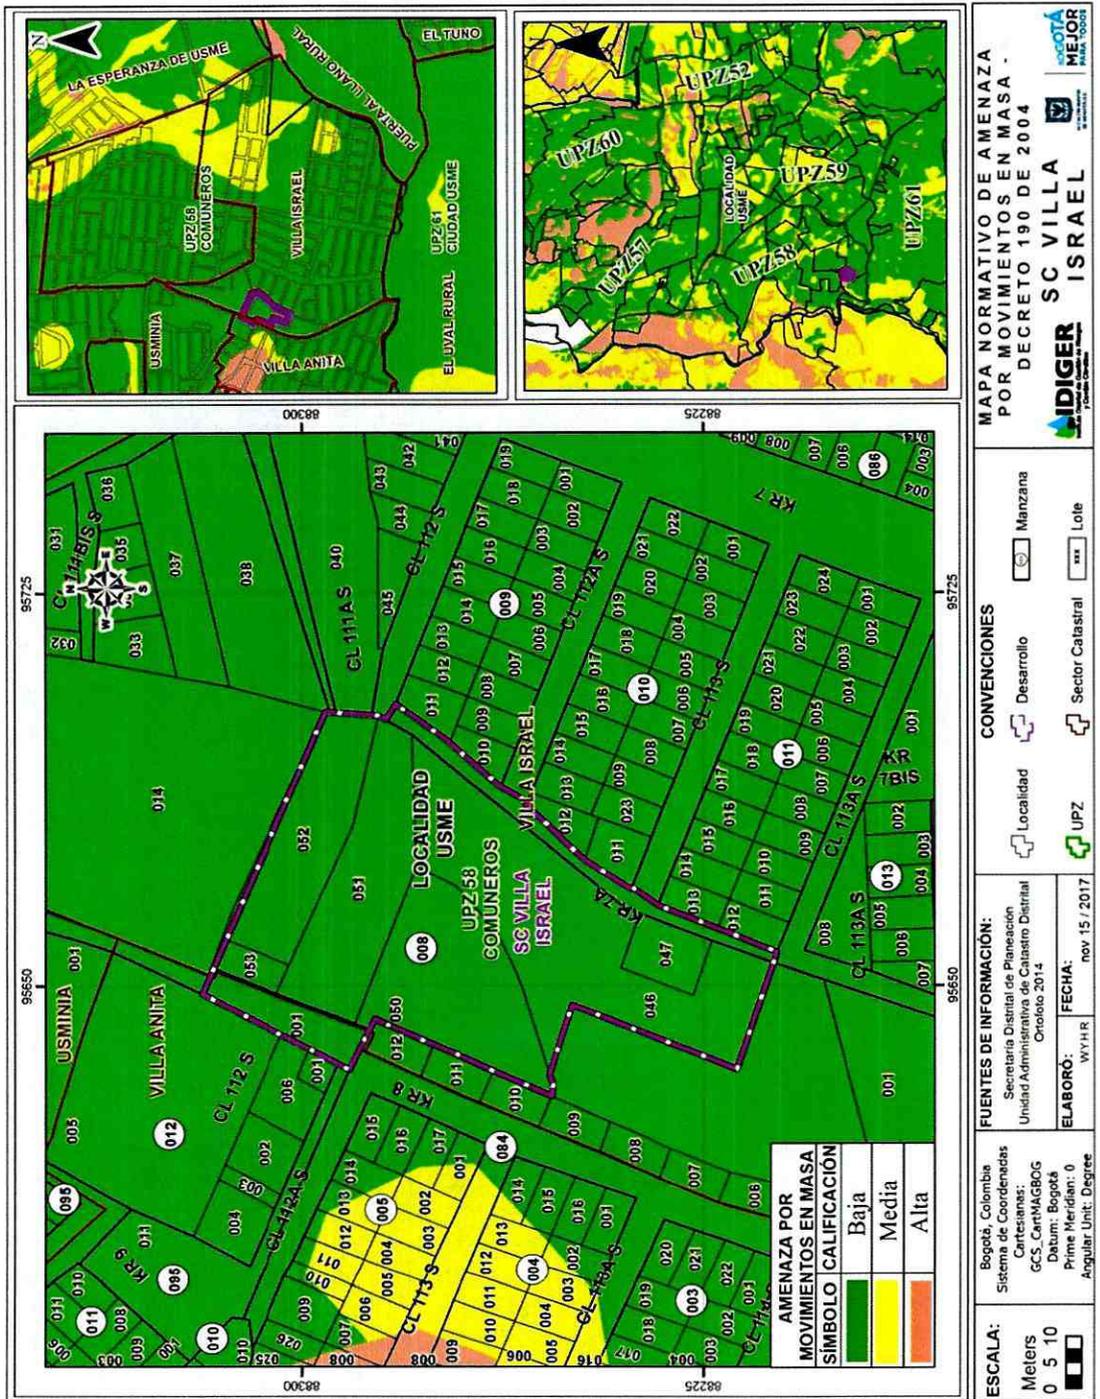
Figura 2. Localización del desarrollo SC Villa Israel en el mapa de Amenaza por Movimientos en Masa del Decreto Distrital 190 de 2004.

En la Figura 2 se muestra el polígono de localización del desarrollo SC Villa Israel de la localidad Usme el cual se encuentra en una zona de amenaza baja por movimientos en masa según el citado plano normativo, cuya escala de salida es 1:10.000.

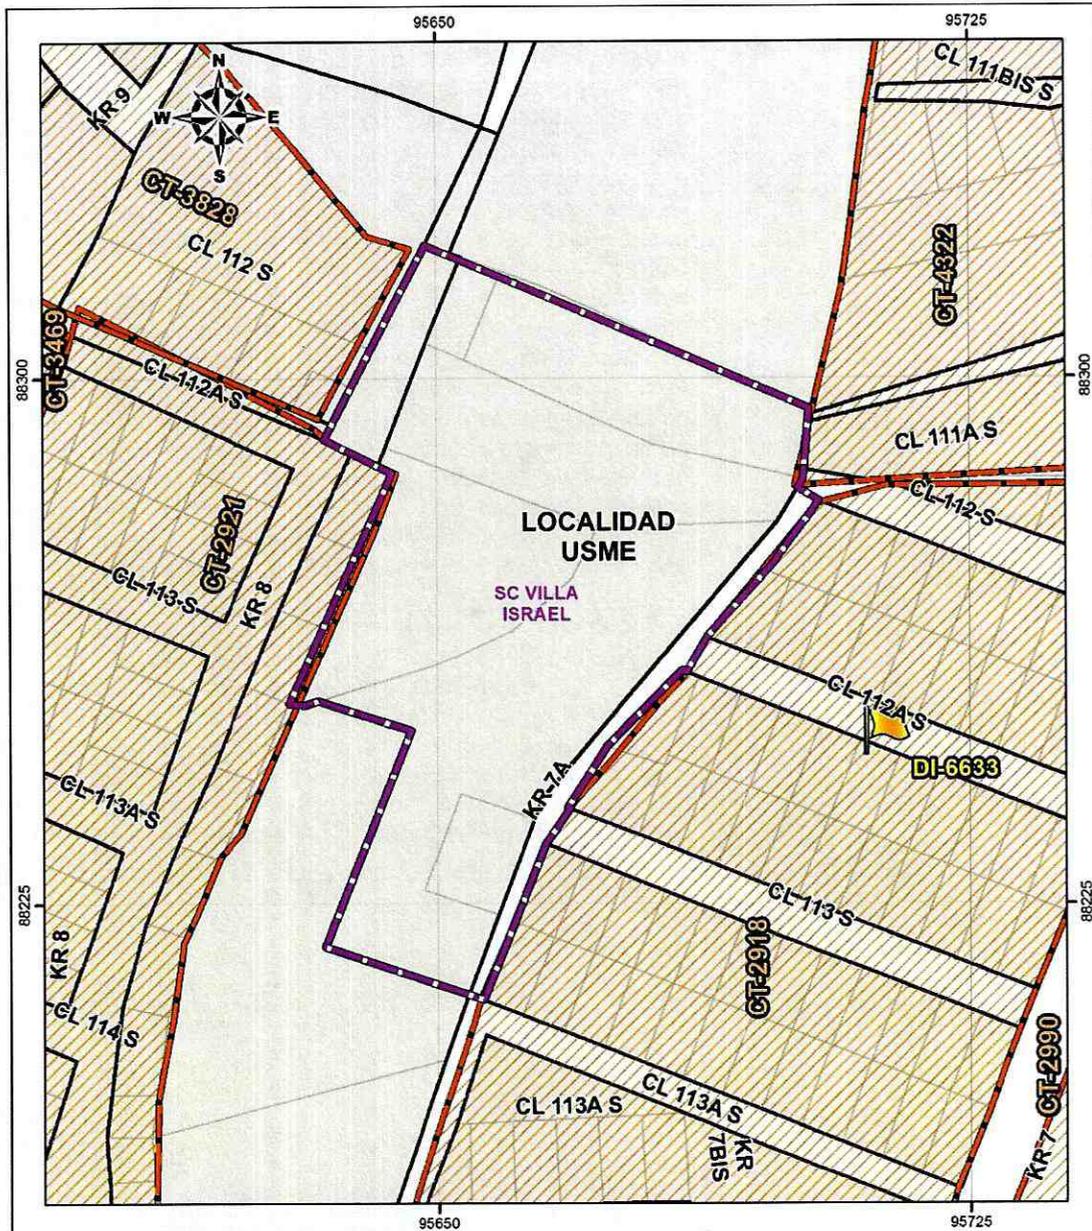
Figura 3. Localización de los documentos técnicos emitidos por IDIGER en las cercanías del desarrollo SC Villa Israel.

Se concluye que en vecindades del sector donde se emplaza el desarrollo SC Villa Israel se han presentado movimientos en masa donde se han realizado taludes de corte para emplazamiento de viviendas y vías, mal manejados, de carácter local, mitigables. Adicionalmente, se reportaron flujo de tierras asociado a cortes de taludes y flujo de lodo por la falta de medias de estabilización y control de las aguas de escorrentía. Dentro del polígono del desarrollo SC Villa Israel no se ha reportado ninguna clase de evento relacionado con movimientos en masa, lo que se corroboró durante la visita de campo del 14 de agosto de 2017.
