CONCEPTO TÉCNICO DE AMENAZA Y RIESGO

1.1 CONCEPTO TÉCNICO No.:	CT-8405
1.2 DEPENDENCIA:	Análisis de Riesgos y Efectos del Cambio Climático
1.3 ÁREA FUNCIONAL	Conceptos para Planificación Territorial
1.4 CARTA REMISORIA No.	CR-30930

2.1 LOCALIDAD:	19 – Ciudad Bolívar
2.2 UPZ/UPR:	67 - Lucero
2.3 BARRIO:	Mirador El Paraíso A, Mirador El Paraíso B y El Mirador 3
2.4 FECHA DE VISITA	11 y 17 de Julio de 2018
2.5 TIPO DE RIESGO:	Movimientos en masa
2.6 VIGENCIA:	La vigencia del presente concepto está en función de las condiciones físicas del desarrollo que sirvieron para las evaluaciones de amenaza, vulnerabilidad y riesgo.

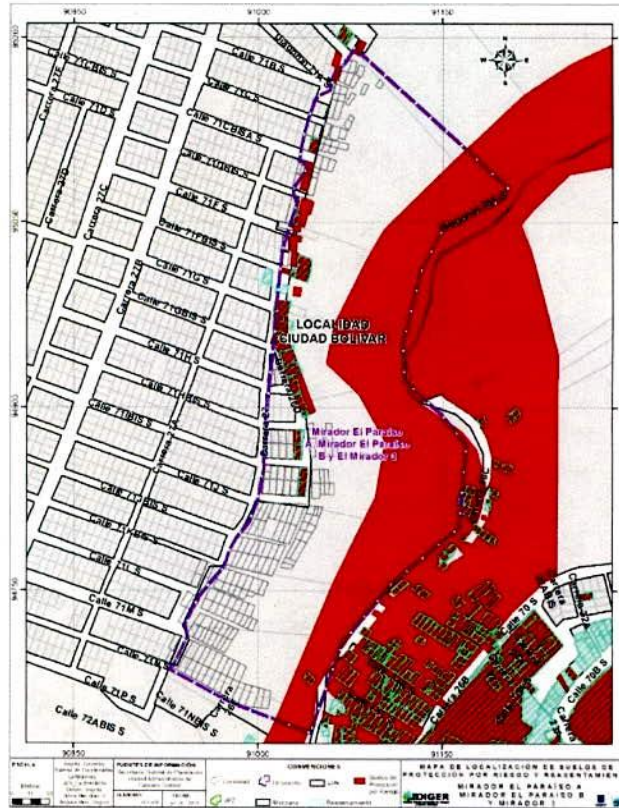
Figura 3. Localización de predios recomendados al programa de reasentamiento por parte del IDIGER con anterioridad al CT-8405 (Fuente SIG-IDIGER)

También hacia el costado oriental se localiza el desarrollo San José de los Sauces, localizado sobre una ladera con características físicas, geomorfológicas y geológicas similares a la ladera evaluada, en el cual en el pasado se presentaron múltiples movimientos en masa que causaron afectaciones en el terreno y en las viviendas emplazadas allí, que conllevaron a la recomendación de evacuación definitiva de ciento noventa y dos (192) viviendas y la inclusión de sus habitantes al programa de reasentamiento de familias localizadas en zonas de alto riesgo no mitigable (Ver Figura 3).

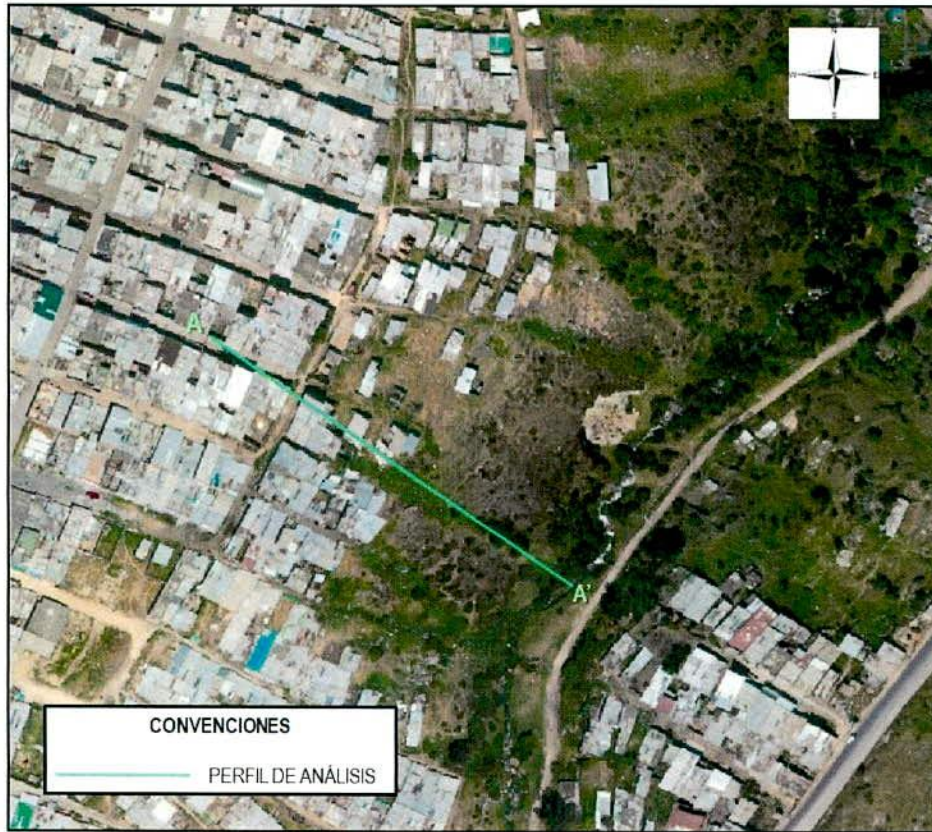
Figura 4. Sección de Análisis para la revisión del Factor de Seguridad

En la Figura 4 se presenta la localización del Perfil A-A' en donde se realizó el análisis del talud en sentido occidente – oriente del barrio Mirador El Paraíso; así mismo, en la Figura 5. se presenta el análisis de la situación actual de la zona con condición de saturación parcial del material ($ru=0.3$) y en la Figura 6 el análisis en condición extrema por sismo.
