1.1 CONCEPTO TÉCNICO No.:	CT - 8439
1.2 DEPENDENCIA:	Análisis de Riesgos y Efectos del Cambio Climático
1.3 ÁREA FUNCIONAL:	Conceptos Para Planificación Territorial
1.4 CARTA REMISORIA No.	RO - 105479

2.1 SOLICITANTE:	Secretaría Distrital del Hábitat – SDHT
2.2 LOCALIDAD:	4 San Cristóbal
2.3 UPZ/UPR:	50 La Gloria
2.4 BARRIO:	Puente Colorado
2.5 ÁREA (ha):	3,80
2.6 FECHA DE VISITA:	7 de noviembre de 2018
2.7 FECHA DE ELABORACIÓN:	16 de Noviembre de 2018
2.8 TIPO DE RIESGO:	Movimientos en masa
2.9 VIGENCIA:	La vigencia del presente concepto está en función de las condiciones físicas del barrio observadas al momento de su elaboración, que sirvieron para las evaluaciones de amenaza, vulnerabilidad y riesgo; por lo tanto, si se producen cambios significativos en las mencionadas condiciones éste deberá ser ajustado.

CT - 8439 Barrio Puente Colorado

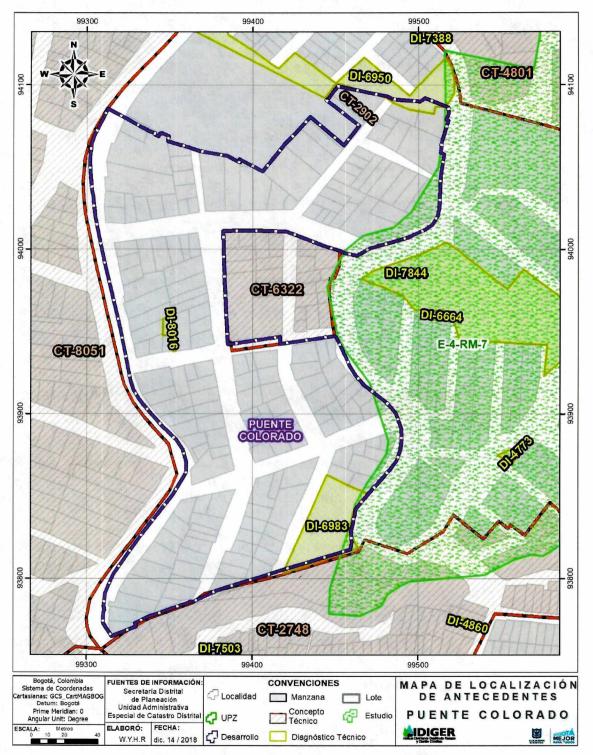
**Figura 4.** Localización de los documentos técnicos emitidos por IDIGER, y estudios técnicos, en las cercanías del barrio Puente Colorado.

En la Tabla 4 se compilan los Diagnósticos Técnicos emitidos por IDIGER para del barrio Puente Colorado y su área de influencia, y en la Figura 4 se muestra la ubicación de estos documentos.

DOCUMENTO	LOCALIZACIÓN	DESCRIPCIÓN
DI – 6664 14 de septiembre 2012	Altos del Zuque	Se presentó un movimiento en masa de tipo local hacia el costado norte de la vivienda de la Carrera 16 Bis A Este No. 44 B – 03 Sur, en una ladera de pendiente cercana a los 40 grados, proceso que generó un escarpe de 40cm en una longitud cercana a los 20m y también generó una grieta de abertura de 20cm aproximadamente paralela al escarpe, se estima que el proceso moviliza un volumen aproximado de 150m3 de material. No se identificaron obras de protección y/o contención ni se observan medidas adecuadas para el manejo de la escorrentía superficial y subsuperficial.
DI – 6950 14 de junio de 2013	La Grovana	Se presentó un deslizamiento rotacional en la margen izquierda de la Quebrada "Chorro Colorado" sector localizado a la altura de la Transversal 14 Bis Este con Calle 43B Sur, en dicha margen no se observaron sistemas de estabilización ni de manejo de las aguas de escorrentía superficial y subsuperficial.

DI – 6983 9 de agosto 2013	Puente Colorado Colegio Moralba Sede C Carrera 15 Este No. 46-38 Sur	Se identificó al costado occidental del predio de la Carrera 15 Este No. 46-38 Sur, un movimiento en masa de carácter local, en un talud de relleno implementado para la adecuación y posterior emplazamiento de una cancha deportiva localizada en este sector, dicho proceso según lo observado pudiere haber propiciado la deformación y perdida de verticalidad del muro en concreto provisto como medida de contención en dicho talud; adicionalmente, se observó el hundimiento del adoquín y daños en una canal en concreto localizados en la corona del talud en mención; dichas afectaciones se identificaron a lo largo del muro, ofreciendo riesgo de colapso del mismo hacia el sendero peatonal público y compromiso en la cancha deportiva al interior del colegio.
DI – 7503 14 de octubre 2014	Quindio II	Se realizó visita técnica al predio de la Calle 46B Sur No. 15-30 Este, encontrando deterioro de las condiciones estructurales de la vivienda y gran cercanía a la quebrada Zuque.

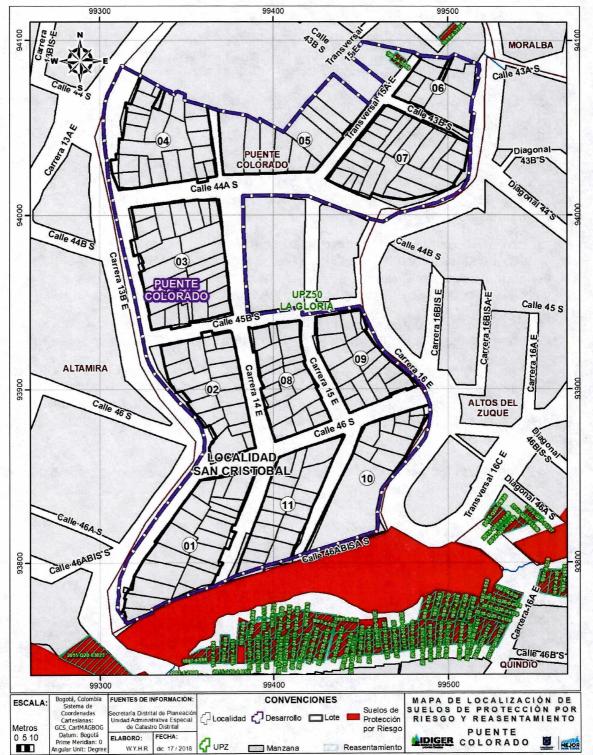
**Figura 5.** Mapa de Reasentamientos y zonas destinadas para suelo de protección por riesgo en el barrio Puente Colorado.

Se realizó también la consulta de los suelos de protección y de los predios incluidos en el programa de reasentamiento de familias por encontrarse en Zonas De Alto Riesgo No Mitigable, encontrando que dentro del polígono del barrio se han recomendado dos (2) predios a inclusión en el programa de reasentamiento, como se presenta en la Figura 5. Los demás reasentamientos encontrados, muy próximos al límite sur del barrio, se asocian a la intervención de la Zona de Manejo y Preservación Ambiental – ZMPA de la quebrada Aguamonte o Zuque.
