ALCALDÍA MAYOR DE BOGOTÁ D.C. AMBIENTE Instituto Distrital de Gestión de Riesgos	<b>CONCEPTO TÉCNICO PARA PROGRAMA DE  LEGALIZACIÓN Y REGULARIZACIÓN DE BARRIOS</b>	Código:	GPR-FT-13
		Versión:	05
		Fecha de revisión:	26/04/2016

1.1 CONCEPTO TÉCNICO No:	CT-8503
1.2 DEPENDENCIA:	Análisis de Riesgos y Efectos de Cambio Climático
1.3 ÁREA FUNCIONAL:	Conceptos Técnicos para Planificación Territorial
1.4 CARTA REMISORIA No.	RO-106050

2.1 SOLICITANTE:	Secretaría Distrital del Hábitat – SDHT
2.2 LOCALIDAD:	19. Ciudad Bolívar
2.3 UPZ / UPR:	68. El Tesoro
2.4 BARRIO:	Tesoro - República de Venezuela - A
2.5 ÁREA (Ha):	0.41
2.6 FECHA DE VISITA:	19 de Diciembre de 2018
2.7 FECHA DE ELABORACIÓN	21 de diciembre de 2018
2.8 TIPO DE RIESGO:	Movimientos en masa
2.9 VIGENCIA:	La vigencia del presente concepto está en función de las condiciones físicas del desarrollo observadas al momento de su elaboración, que sirvieron para las evaluaciones de amenaza, vulnerabilidad y riesgo; por lo tanto, si se producen cambios significativos en las mencionadas condiciones éste deberá ser ajustado.

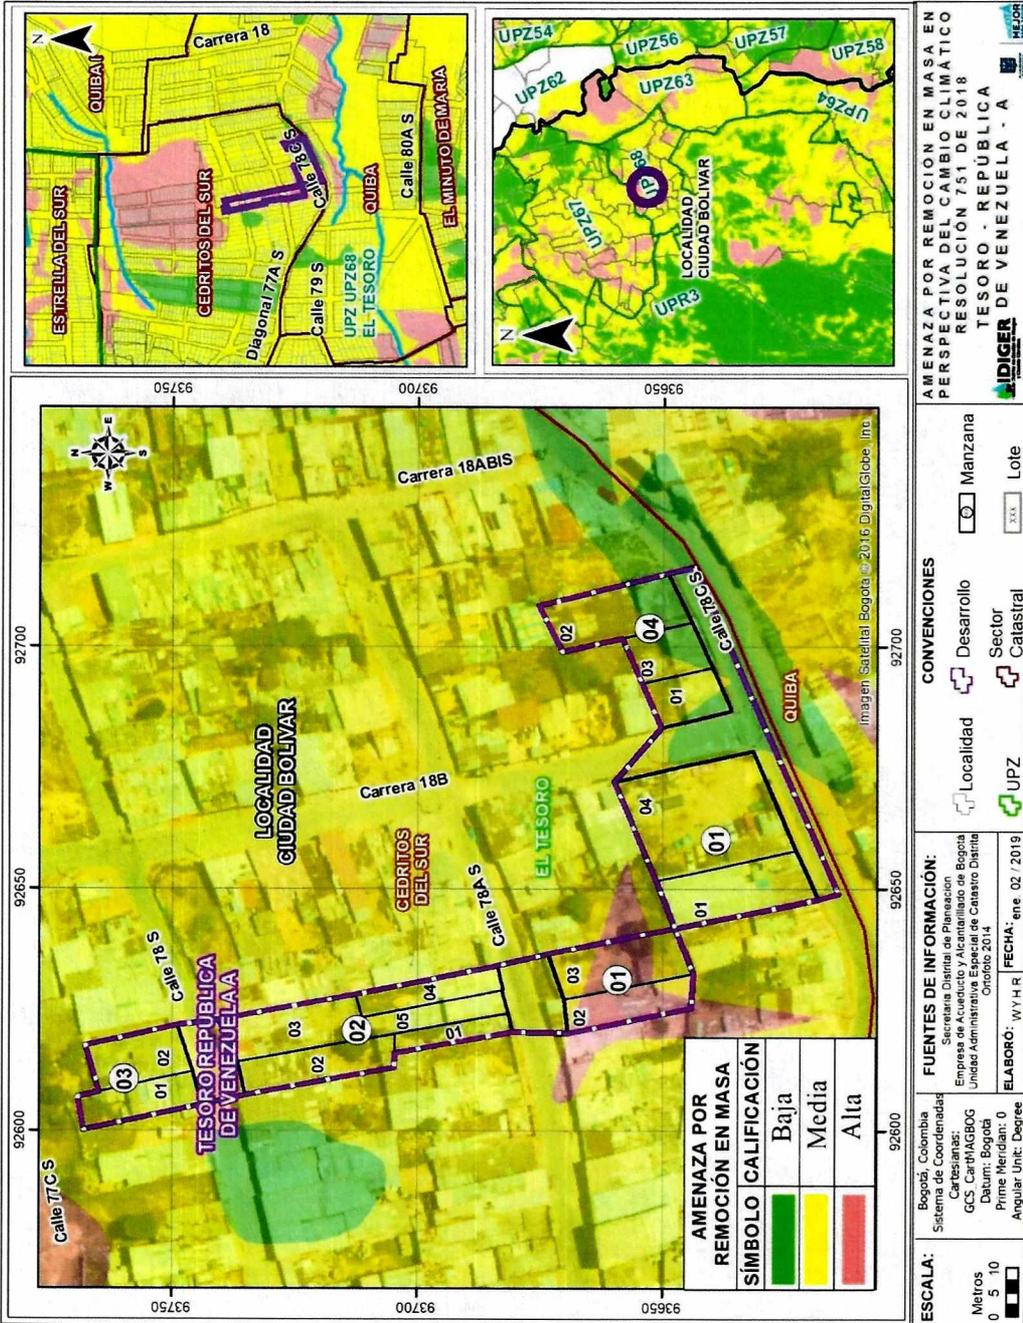
Figura 2. Zonificación de Amenaza por Movimientos en Masa de acuerdo con la Resolución 0751 de 2018

En la Figura 2, se muestra el polígono de localización del desarrollo Tesoro - República de Venezuela - A de la localidad Ciudad Bolívar, el cual se encuentra en una zona de amenaza baja, media y alta por movimientos en masa según el citado plano normativo, cuya escala de salida es 1:5.000.

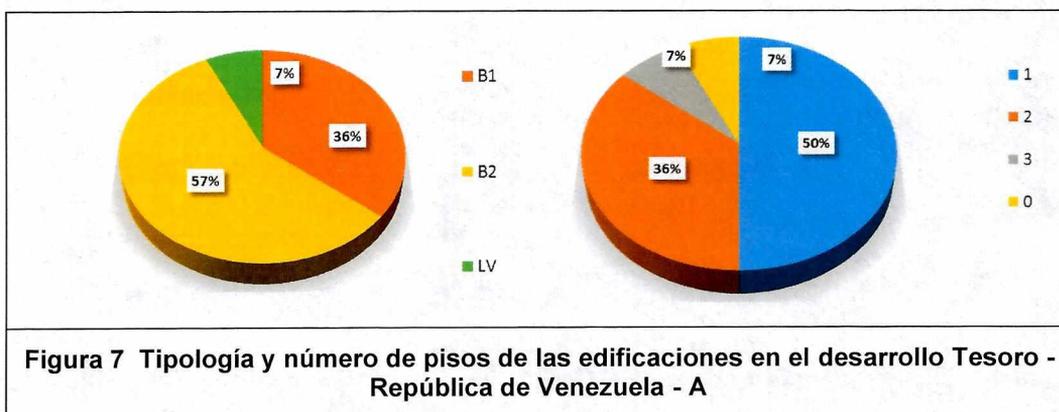
**Figura 7 Tipología y número de pisos de las edificaciones en el desarrollo Tesoro - República de Venezuela - A**

En la Figura 7, se presenta la distribución de las tipologías y el número de pisos de las viviendas en el desarrollo Tesoro - República de Venezuela - A, en cuanto las edificaciones de un (1) piso corresponden al 50%, edificaciones de dos (2) pisos corresponden al 36% y las edificaciones de tres (3) pisos corresponden al 7% y el 7% restante corresponde a lotes vacíos.

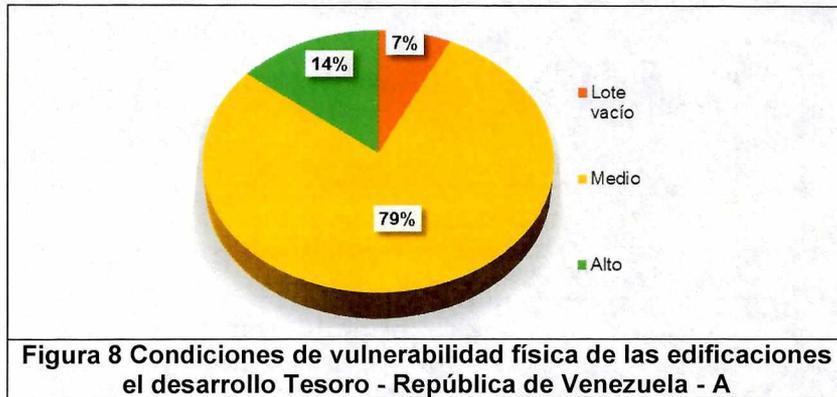
**Tabla 15 Categorización de vulnerabilidad por movimientos en masa en el desarrollo Tesoro - República de Venezuela - A**

- **Vulnerabilidad Alta:** Abarcan el 14% de las edificaciones, se caracterizan por Afectación principalmente por deslizamiento de tipo retrogresivo con movimiento lento que se localiza en inmediaciones de la quebrada Caño Galindo, generando desplazamientos laterales horizontales dominantes provocando deformaciones superficiales débiles, medias y fuertes.
- **Vulnerabilidad Media:** Abarcan el 79% de las edificaciones, se caracterizan por estar sometidas a asentamientos diferenciales por fallas superficiales, sobre tipologías de mampostería mal confinada o sin confinar.
