<p>ALCALDÍA MAYOR DE BOGOTÁ D.C. ALTERNATE Instituto Distrital de Gestión de Riesgos y Cambio Climático</p>	CONCEPTO TÉCNICO PARA PROGRAMA DE LEGALIZACIÓN Y REGULARIZACIÓN DE BARRIOS	Código:	GPR-FT-13
		Versión:	05
		Fecha de revisión:	26/04/2016

1.1 CONCEPTO TÉCNICO No:	CT-8513
1.2 DEPENDENCIA:	Análisis de Riesgos y Efectos de Cambio Climático
1.3 ÁREA FUNCIONAL:	Conceptos Técnicos para Planificación Territorial
1.4 CARTA REMISORIA No.	RO-106312
1.5 SOLICITUD IDIGER	2018ER21649

2.1 SOLICITANTE:	Secretaría Distrital del Hábitat – SDHT
2.2 LOCALIDAD:	18. Rafael Uribe Uribe
2.3 UPZ / UPR:	54. Marruecos
2.4 BARRIO:	Reloteo Marco Fidel Suárez
2.5 ÁREA (ha):	1,54
2.6 FECHA DE VISITA:	20 de diciembre de 2018
2.7 FECHA DE ELABORACIÓN	18 de febrero de 2019
2.8 TIPO DE RIESGO:	Movimientos en masa
2.9 VIGENCIA:	La vigencia del presente concepto está en función de las condiciones físicas del barrio que sirvieron para las evaluaciones de amenaza, vulnerabilidad y riesgo; por lo tanto, si se producen cambios significativos en las mencionadas condiciones éste deberá ser ajustado.

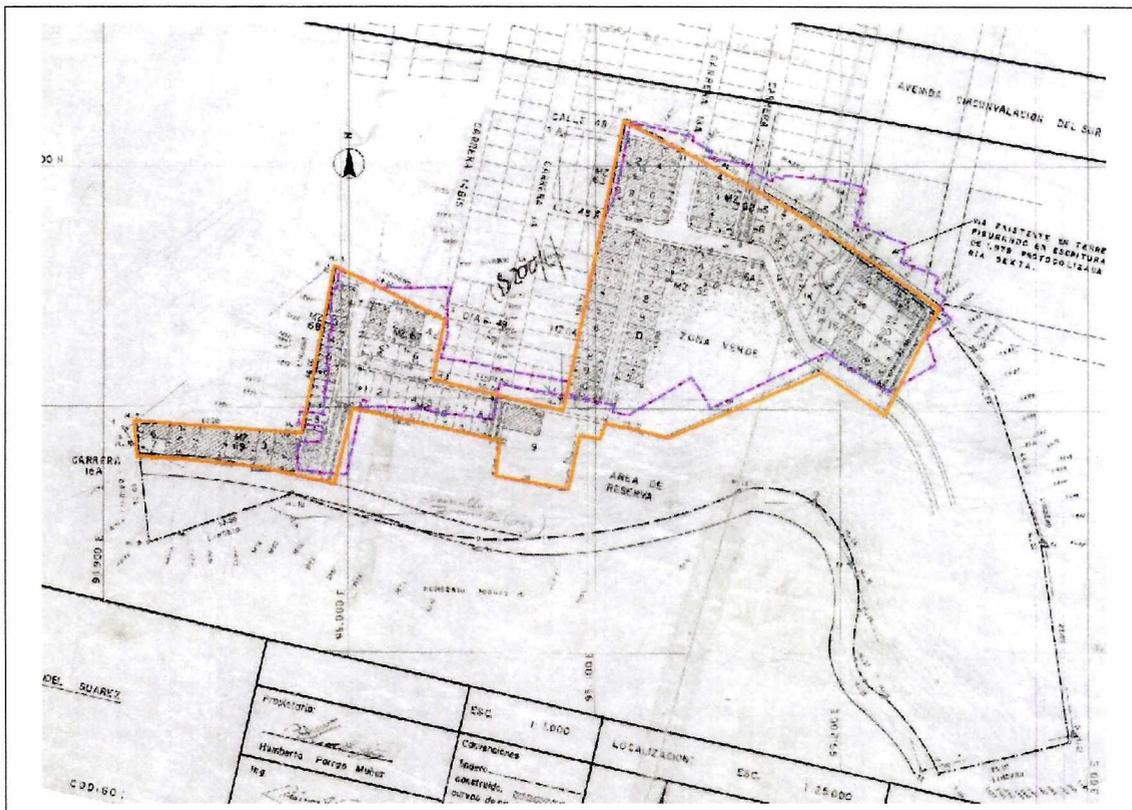
Figura 2 Plano de legalización U.S. 17/4-02 (Resolución 223 del 09 de agosto de 1985) barrio Reloteo Marco Fidel Suárez.

En la legalización, el barrio estaba compuesto por ocho (8) manzanas, ochenta y siete (87) lotes, una (1) zona verde, una zona establecida como "volteadero" y aldaño a este, fuera del barrio, un área de reserva tal como se aprecia en la Figura 2.

- Se ajusta el área del barrio respecto a la reportada en el acto administrativo de legalización, en general se reduce el área del barrio, sustrayendo la manzana 69, el predio 9 de la manzana 66, la zona denominada “Voltiadero” y una parte de la zona verde.
- Se expande el barrio hacia el costado norte, donde se modifica la vía existente en el plano de legalización por la incorporación de nuevos predios.
- La manzana 62 que contenía 25 lotes, se reconfirma ahora en las manzanas 5 y 6 con 22 predios de menores dimensiones, dando lugar a la ampliación de la zona verde.
- En la Figura 2 se puede visualizar en color naranja el polígono que se definió en la resolución de legalización y en color morado el polígono de la regularización.

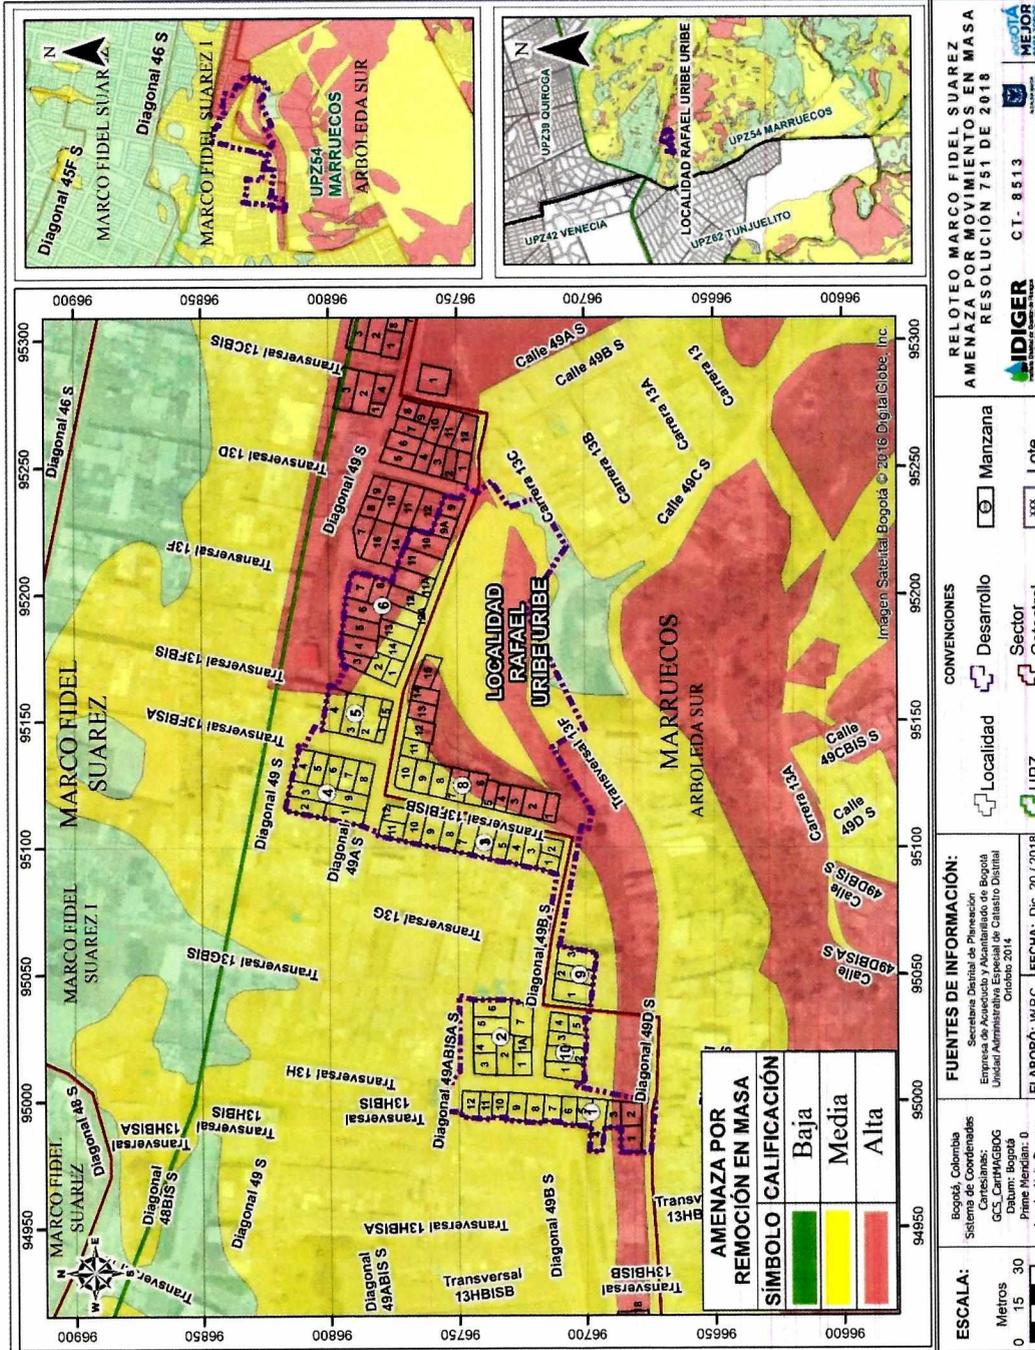
Figura 3 Zonificación de Amenaza por Remoción en Masa de acuerdo con la Resolución 0751 de 2018

Para elaborar el presente documento se utilizó como fuente primaria de consulta el Plano Normativo “Amenaza por Remoción en Masa” de la Resolución 0751 de 2018 de la SDP que actualiza el Mapa N° 3 del Decreto Distrital 190 de 2004 (el cual compila las disposiciones contenidas en los Decretos 619 de 2000 y 469 de 2003 o Plan de Ordenamiento Territorial – POT), éste define el barrio en zona de amenaza media y alta por movimientos en masa, cuya escala de salida es 1:5.000 (Figura 3).

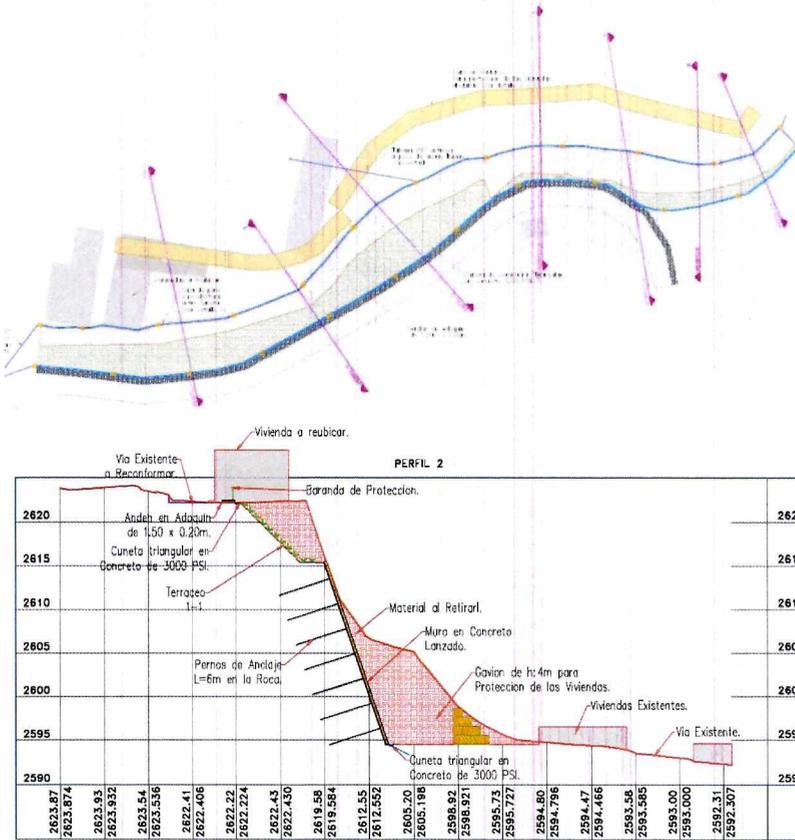
<p style="text-align: center;">Obras establecidas. Plano GE232-PL-13-S1 (Obras propuestas y detalles alternativa 2)</p>

Estudio Contrato Elaboración	Observaciones
UAERMV (2010)	<p>6", además de obras de control o urbanismos correspondientes a muro en gaviones de cerca de 185m y altura de 4m en la parte inferior, pernos de anclaje cada 3m de 8m de longitud, muro en concreto lanzado, lloraderas en PVC de 2" de 0.3m cada 3m, baranda de protección y andén en adoquín en la parte superior. Para el desarrollo de estas obras se planteó la reubicación de viviendas.</p>

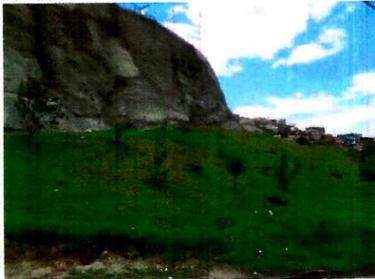
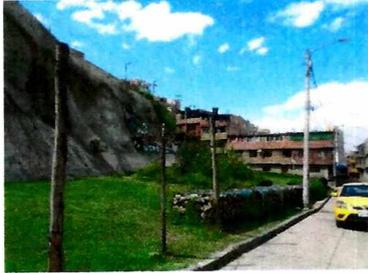
Contrato de obras Contrato Elaboración	Observaciones
	<p>la ladera. A continuación se presenta las opciones de diseño propuestas para mitigar el riesgo existente en la zona objeto de estudio:</p> <p>La opción de obra comprende la realización de obras tales que den cumplimiento a la normatividad distrital vigente.</p> <p>a) Localización y replanteo con equipo de topografía (amarrado a coordenadas reales IGAC) b) Aislamiento y protección de la zona a intervenir H= 2.0 m en repisa y lona verde c) Excavación mecánica en material común (incluye cargue) d) Excavación mecánica sobre talud (incluye cargue) e) Retiro de escombros producto de las excavaciones a sitio autorizado por la autoridad Ambiental, distancia promedio 20 Km f) Construcción muro en gavión (Incluye suministro de malla, formaleta y piedra rajón según especificación) g) Empradización con cespedón (Incluye suministro y colocación de material + tierra negra + estación) h) Concreto lanzado reforzado con fibras de acero i) Barra de anclaje para fijación (incluye suministro e instalación), longitud ≥ 5 y ≤ 8 metros j) Lloraderos - Tubería en PVC f=1,5" k) Suministro e instalación de baranda tipo IDU M-80 (Incluye anticorrosivo y esmalte tipo esmalte, tres manos) l) Suministro e instalación de adoquín en arcilla (incluye corte, sello de arena y confinamiento) m) Solado en concreto de resistencia 1500 PSI n) Las obras de drenaje tienen un papel de gran importancia, para el manejo del agua se proyectó construir:</p> <ul style="list-style-type: none"> <input type="checkbox"/> Tubería PVC 6" RDE 21 (incluye suministro e instalación) <input type="checkbox"/> Construcción de cajas de inspección en mampostería y pañete impermeabilizado Tipo 1 de (1,0x1,0x1,5)m (incluye marco y tapa) <input type="checkbox"/> Malla electrosoldada Q5, para construcción de cunetas <input type="checkbox"/> Concreto de 4000 PSI, para obras de drenaje superficial (suministro e instalación) <input type="checkbox"/> Trincheras drenante con dren planar y tubería PVC Ø4" ranurada (incluye excavación y rellenos. <div style="display: flex; justify-content: space-around;"> <div style="text-align: center;">

<i>Costado oriental</i> </div> <div style="text-align: center;">

<i>Costado occidental</i> </div> </div>

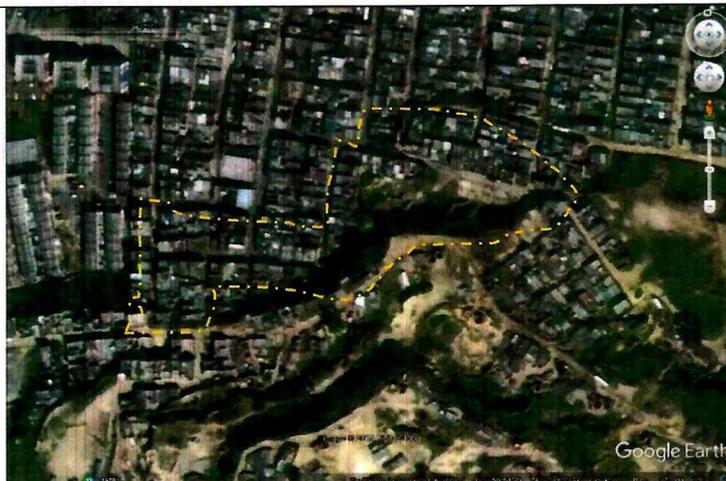
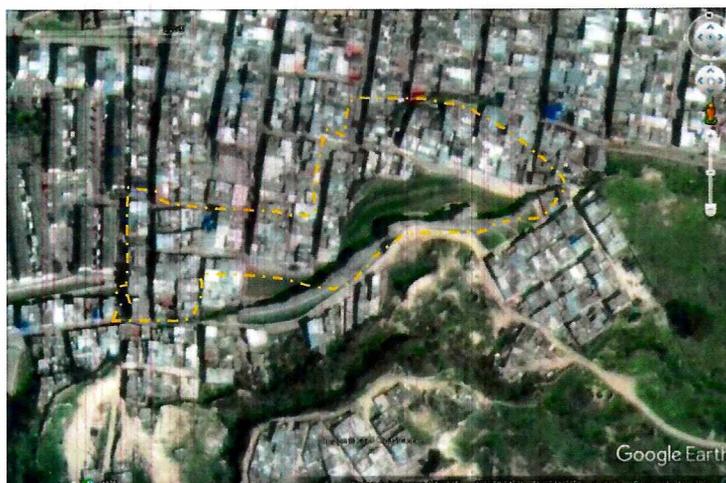
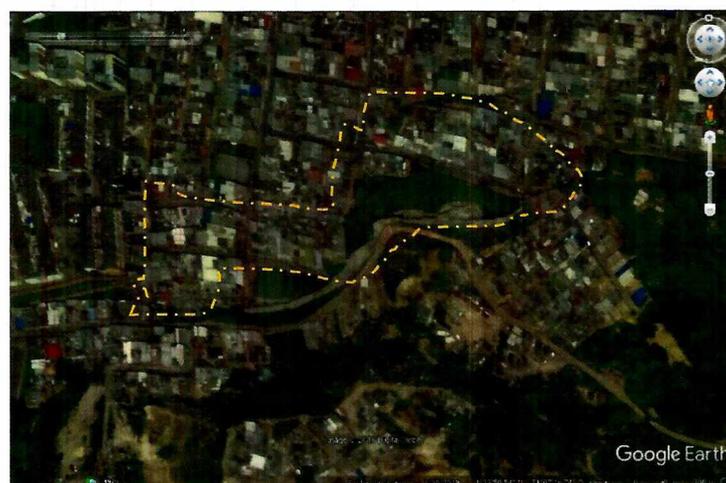
Figura 6 Cambios en el entorno del barrio Reloteo Marco Fidel Suárez

Como se evidencia, en los últimos años, el barrio ha sufrido cambios significativos que abarcan desde las condiciones integrales del mismo, hasta los cambios en las condiciones de amenaza y riesgo, como se observa en la comparación multitemporal de los últimos años en la Figura 6.

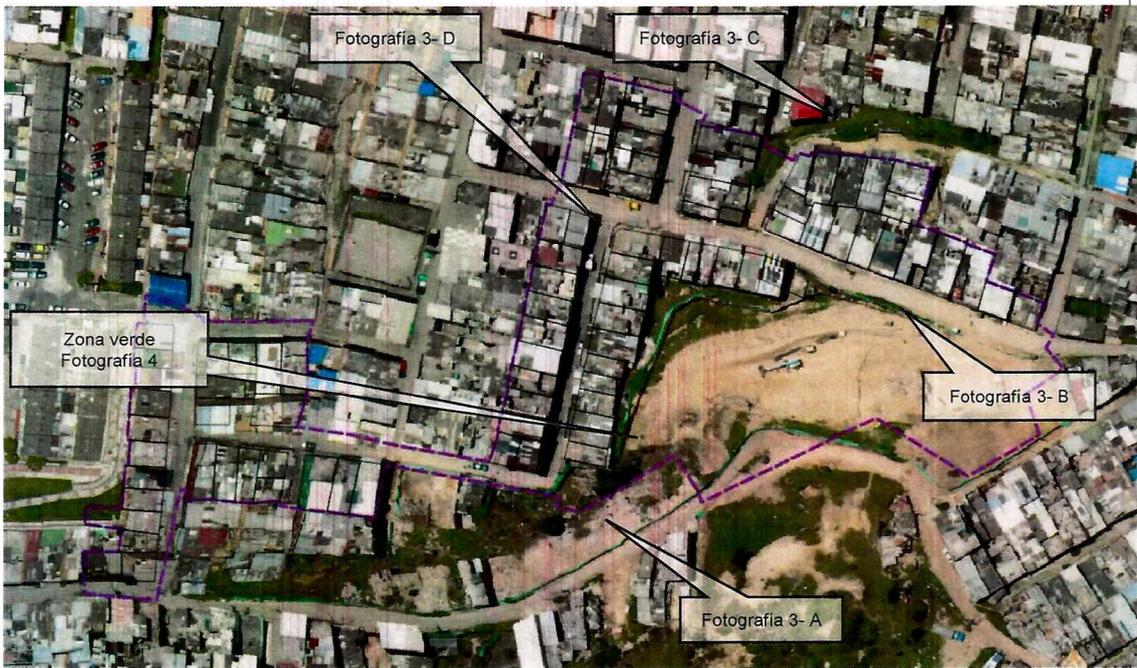
Figura 7 Conformación del barrio Reloteo Marco Fidel Suárez

El uso del barrio es predominantemente de carácter residencial, conformado por viviendas entre 1 y 3 pisos, construidas en mampostería simple sin confinamiento o con confinamiento deficiente, adicionalmente se encuentra cerca de un 32% del barrio en Zona Verde.

El sector se caracteriza por presentar una morfología predominantemente con pendiente fuerte (29° a 45°), sin embargo producto de las actividades extractivas, se encuentran taludes con tendencia vertical, localizados a lo largo del límite sur del barrio. La inclinación del barrio es predominantemente de este a oeste y de norte a sur.

El barrio presenta cobertura de servicios públicos (energía, gas natural, teléfono, acueducto y alcantarillado), además de vías perimetrales e internas pavimentadas (impermeabilizadas) que cuentan con estructuras de captación de aguas superficiales, y una vía sin estructura de impermeabilización o manejo de aguas superficiales (Diagonal 49 Sur).

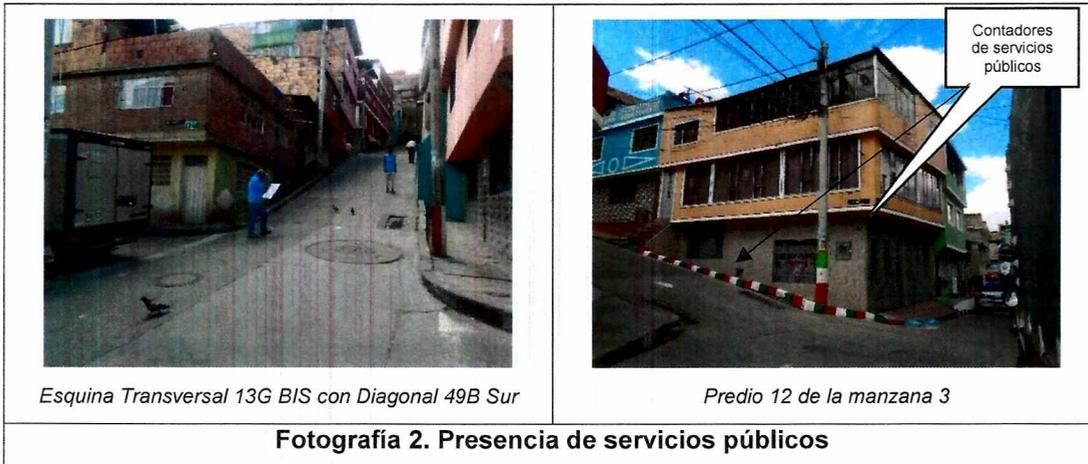
Fotografía 2. Presencia de servicios públicos
