<p>ALCALDÍA MAYOR DE BOGOTÁ D.C. - AMBIENTE Instituto Distrital de Gestión de Riesgos y Cambio Climático</p>	<b>CONCEPTO TÉCNICO PARA PROGRAMA DE LEGALIZACIÓN Y REGULARIZACIÓN DE BARRIOS</b>	Código:	<b>GPR-FT-13</b>
		Versión:	<b>05</b>
		Fecha de revisión:	<b>24/06/2016</b>

<b>1.1 CONCEPTO TÉCNICO No. CT:</b>	<b>CT-8542</b> por el cual se actualiza y reemplaza el <b>Concepto Técnico CT-8097 de octubre de 2016</b>
<b>1.2 DEPENDENCIA</b>	Análisis de Riesgos y Efectos de Cambio Climático
<b>1.3 ÁREA FUNCIONAL:</b>	Conceptos para la Planificación Territorial
<b>1.4 CARTA REMISORIA No.</b>	<b>CR-34041</b>

<b>2.1 SOLICITANTE:</b>	Secretaría Distrital de Hábitat - SDHT
<b>2.2 LOCALIDAD:</b>	2. Chapinero
<b>2.3 UPZ/UPR:</b>	90. Pardo Rubio
<b>2.4 BARRIO:</b>	Bosque Calderón Tejada
<b>2.5 ÁREA (Ha):</b>	9,88
<b>2.6 FECHA DE VISITA:</b>	6 de febrero, 6 de marzo de 2019, 18 de junio de 2019
<b>2.7 FECHA DE ELABORACIÓN:</b>	28 de marzo de 2019
<b>2.8 TIPO DE RIESGO:</b>	Movimientos en masa
<b>2.9 VIGENCIA:</b>	La vigencia del presente concepto está en función de las condiciones físicas del desarrollo que sirvieron para las evaluaciones de amenaza, vulnerabilidad y riesgo; por lo tanto, si s

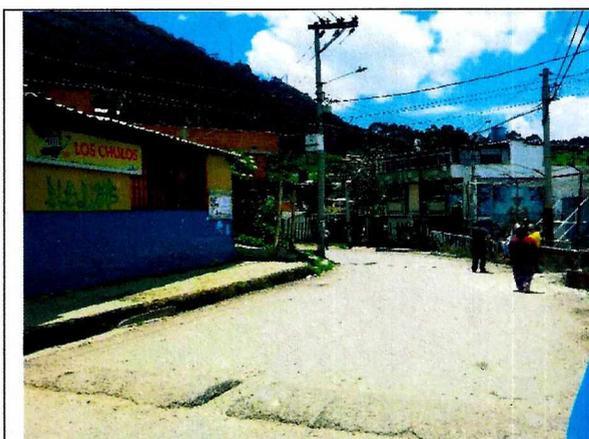
**Fotografía 1.** Panorámica de una de las vías principales del desarrollo Bosque Calderón Tejada (Diagonal 59). Se observa una estructura en pavimento flexible así como la tipología de algunas viviendas del sector.

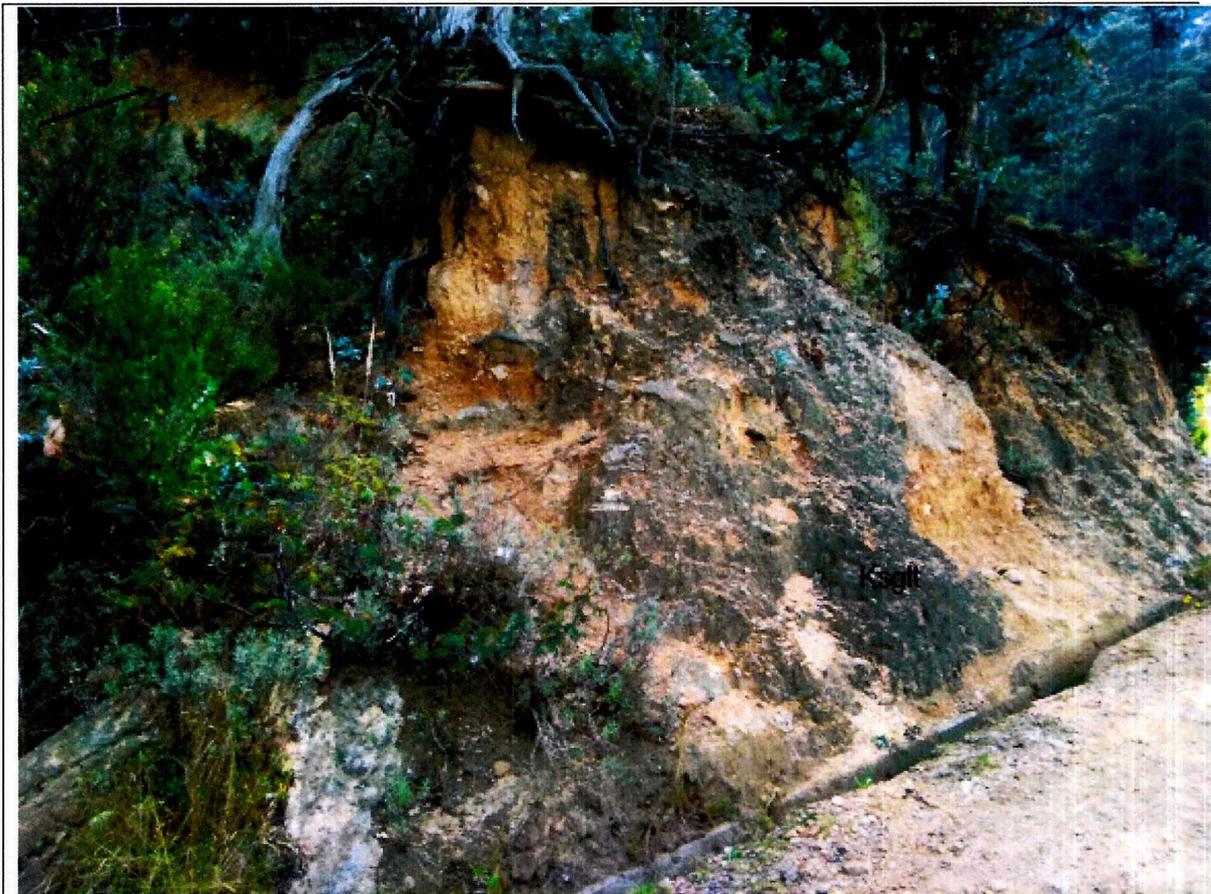
**Fotografía 5.** Talud de corte vial donde aflora la Formación Arenisca Labor-Tierna en inmediaciones a la Falla de Bogotá.

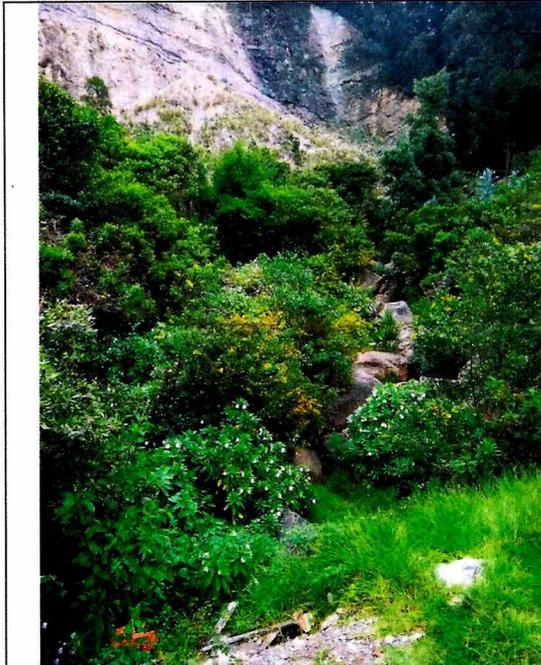
**Fotografía 7.** Se observa el depósito de pendiente de bloques asociado a la Quebrada Las Delicias en el sector Nororiental del desarrollo.

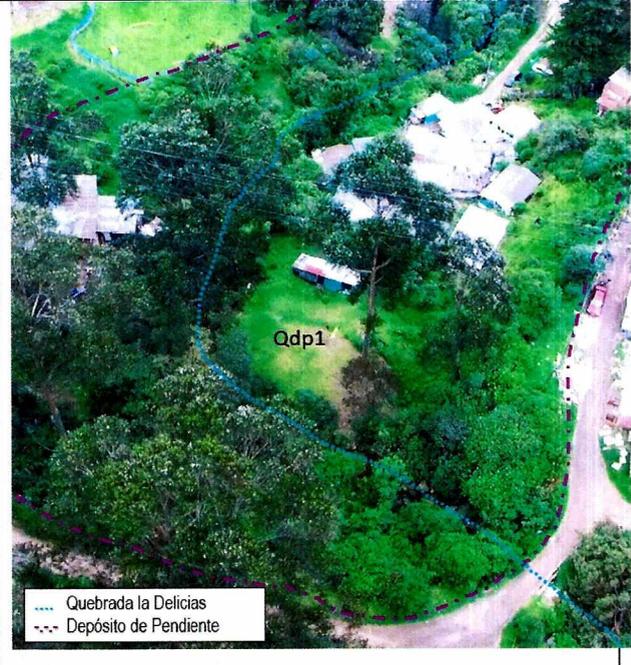
**Fotografía 8.** Se observa el depósito de pendiente de bloques asociado a la Quebrada Las Delicias.

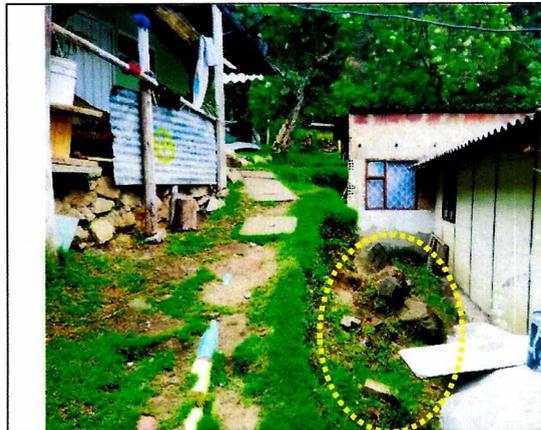
**Fotografía 9.** Se observa el depósito de pendiente de bloques en inmediaciones de la manzana 34.

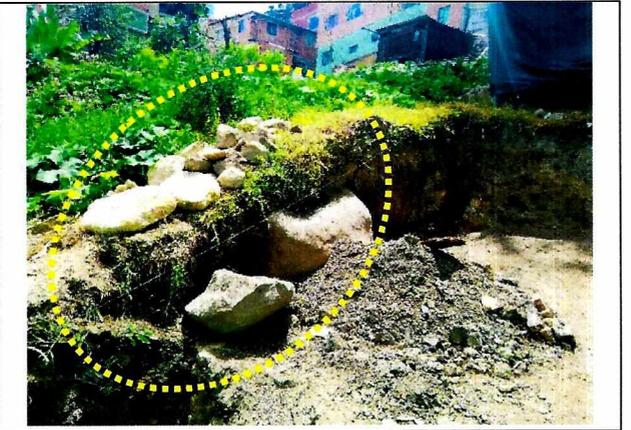
**Fotografía 10.** Se observa el depósito de pendiente de bloques en inmediaciones del predio 1 de la manzana 35.

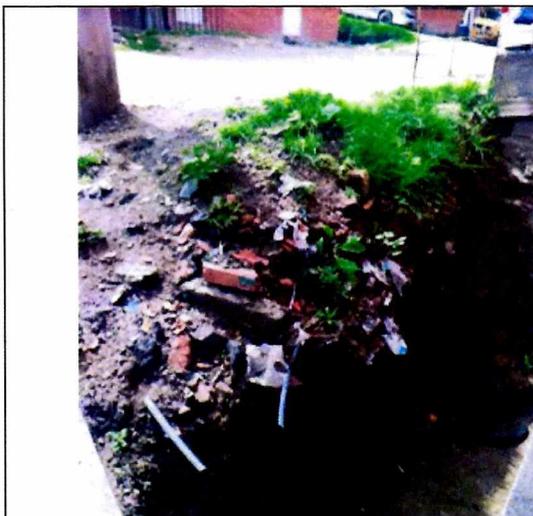
Fotografía 12. Rellenos antrópicos realizados para la conformación de la Transversal 5 Este.

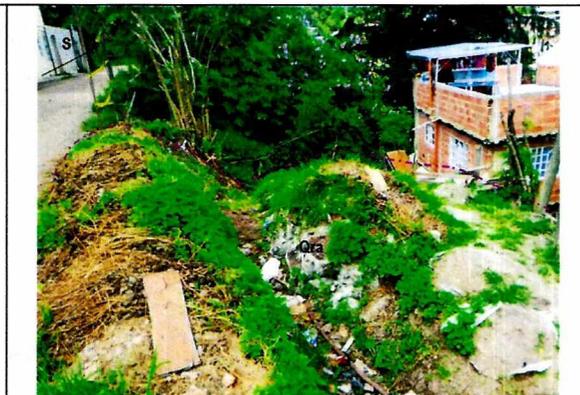
Fotografía 15. Rellenos antrópicos realizados en las márgenes del canal Las Delicias.

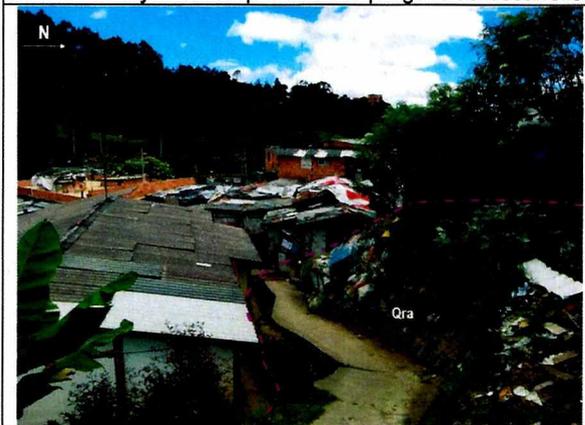
Fotografía 16. Rellenos antrópicos identificados en la manzana 38.

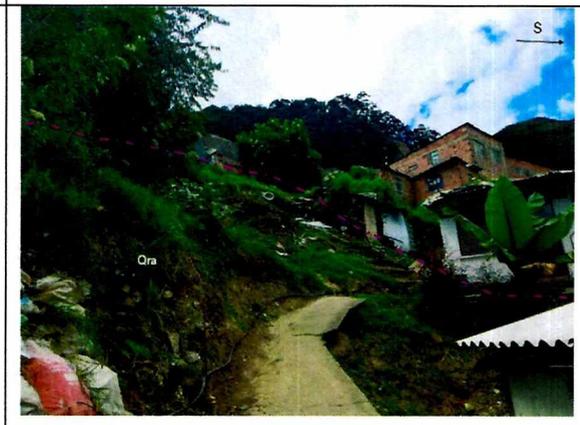
Fotografía 17. Rellenos antrópicos identificados en la manzana 38

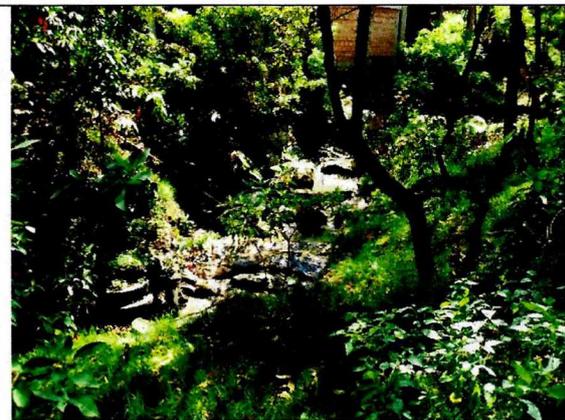
**Fotografía 20.** Vista de la quebrada Las Delicias en cuenca media. Se evidencia material predominante de depósitos de coluvión de cantos gruesos y semi-redondeados dentro del cuerpo de agua, sin láminas de flujo considerables.

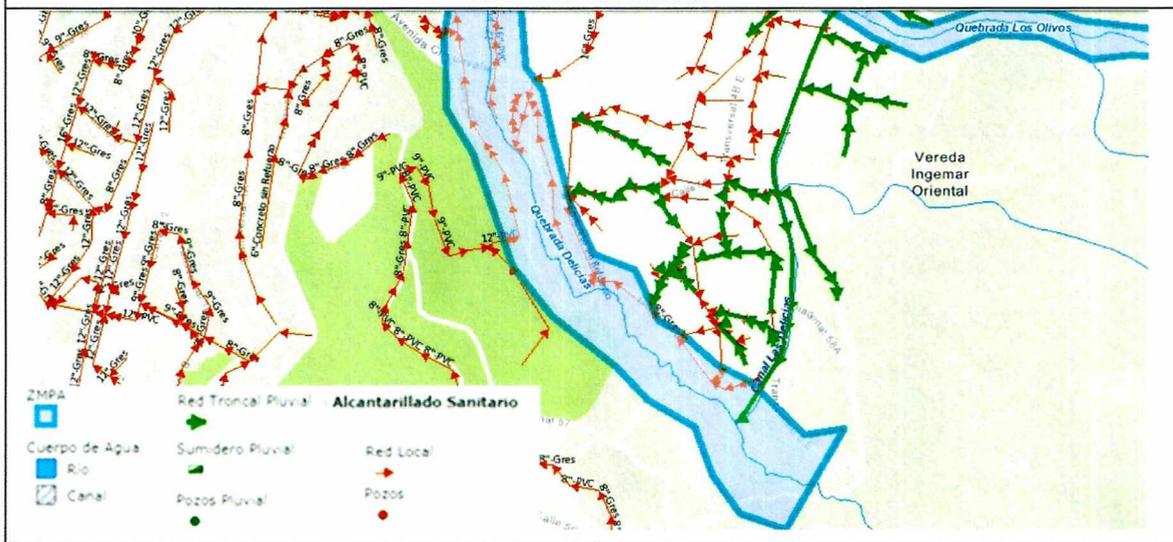
**Figura 15.** Sistemas de redes de alcantarillado sanitario y pluvial en la zona de estudio. Fuente: <https://www.acueducto.com.co/wassigue1/VisorBaseEAB/>

Ambiental – ZMPA; adicionalmente, se identifica que el barrio cuenta con sistema de alcantarillado pluvial y alcantarillado sanitario en algunas zonas, según lo expuesto en el portal web de la EAAB y lo identificado en campo (Figura 15).

Al costado norte de la quebrada Las Delicias, el desarrollo cuenta con sistemas de alcantarillado pluvial, el cual incluye una estructura de canalización en sentido norte sur que vierte aguas de escorrentía proveniente de la parte alta de la ladera a la quebrada Las Delicias. La ausencia de pavimento en algunas vías contribuye a la generación de procesos de erosión con su consecuente arrastre de partículas de suelo generando colmatación de cunetas e infiltración de aguas, aumentando la susceptibilidad del terreno a presentar problemas de inestabilidad, en especial considerando la presencia de depósitos coluviales en la zona.

Al Costado sur de la quebrada Las Delicias se evidencia un manejo deficiente de las aguas de escorrentía teniendo en cuenta la inexistencia de sistemas de alcantarillado pluvial y/o sanitario, en el sector la escorrentía se genera en sentido norte sur a lo largo del terreno

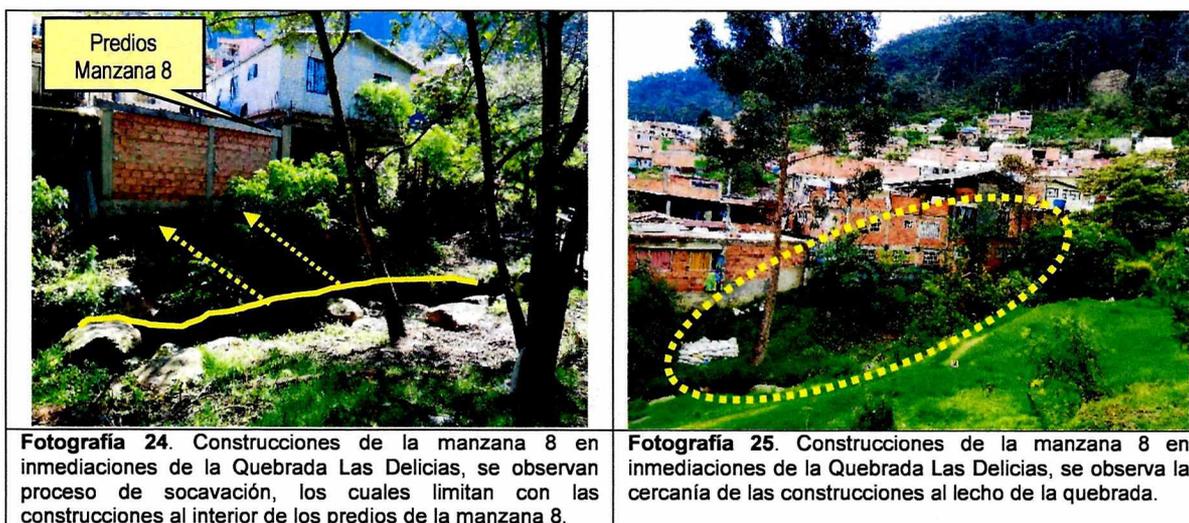
En las siguientes fotografías se muestra el proceso de urbanización en cercanías al cauce de la quebrada Las Delicias, donde se observan procesos de socavación próximos a la cimentación de algunas viviendas.

La intervención antrópica en el sector corresponde a la generación de zonas desprovistas de cobertura vegetal, mediante actividades de construcción e intervenciones que corresponden con cortes y/o rellenos en las laderas del desarrollo, con la finalidad de adecuar el terreno para la implantación de las viviendas y vías de acceso.

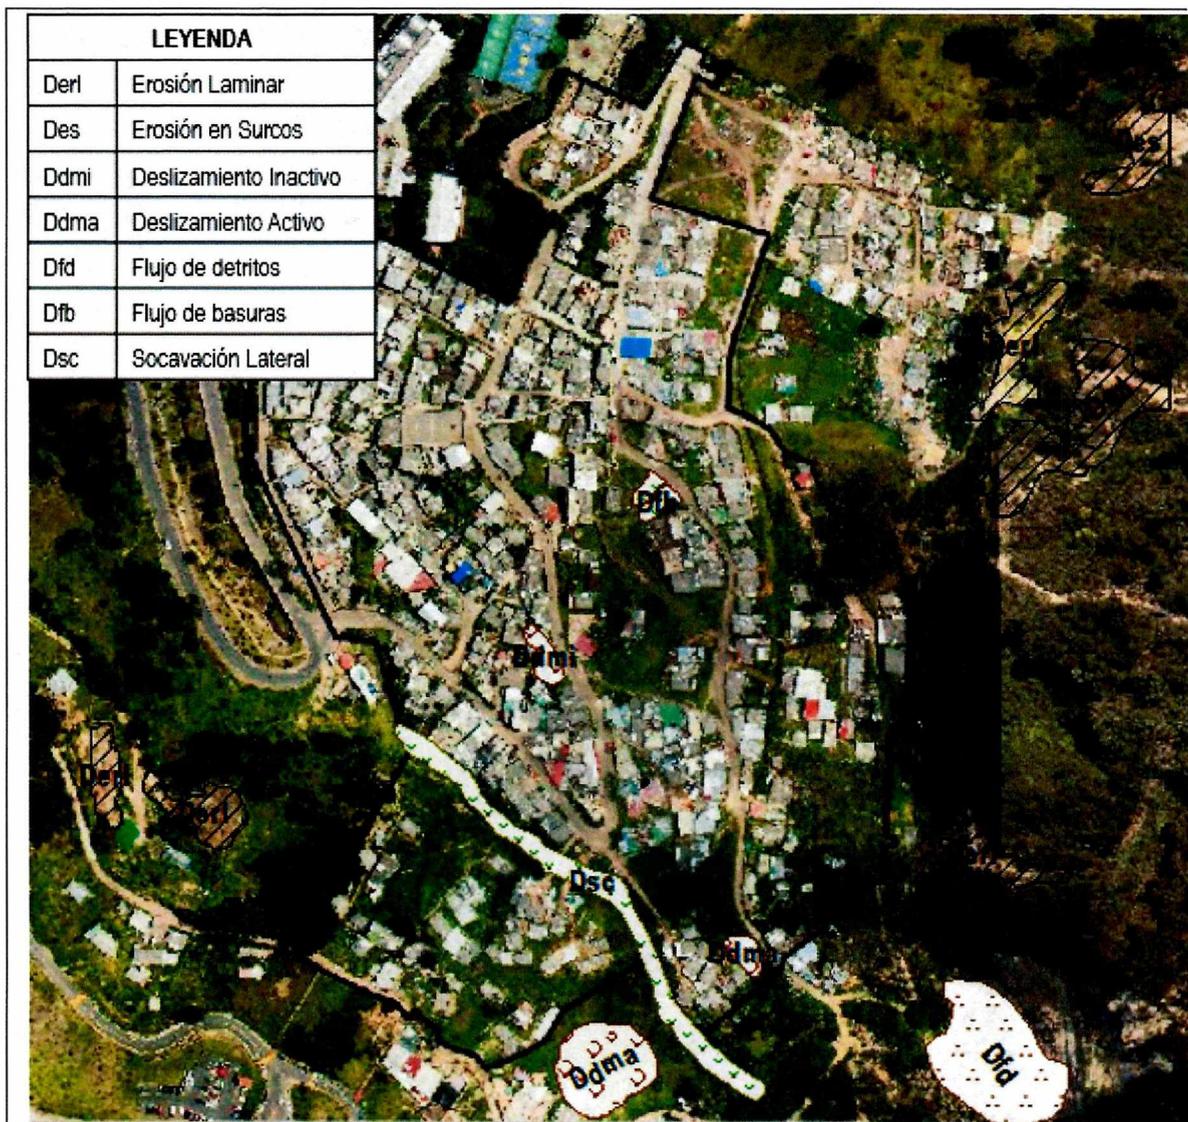
**Figura 16.** Mapa de procesos morfodinámicos en el desarrollo Bosque Calderón Tejada.

Para la clasificación de los procesos morfodinámicos presentes en el área del desarrollo Bosque Calderón Tejada se empleó la propuesta metodológica de la Cartografía Geomorfológica del Servicio Geológico Colombiano (SGC, 2014). A partir de las visitas de campo y de la interpretación de imágenes satelitales, se determinó que en esta área los procesos morfodinámicos identificados son deslizamientos y flujos de tierra; en el área de influencia se identificaron flujos de detritos. Los procesos anteriormente mencionados se describen a continuación.

**Deslizamiento (Ddma):** Localizado en el sector sur oriental del desarrollo, hacia la margen izquierda de la quebrada Las Delicias, asociado a la remoción de material de un depósito de pendiente de bloques. Al momento de la visita se pudo identificar la evidencia del movimiento mediante la inclinación de los árboles y las cercas, así como que el escarpe del deslizamiento se encuentra contiguo a la Transversal 5E. Este proceso de inestabilidad fue identificado desde el año 2009 y corresponde con una de las área de monitoreo realizado por el IDIGER.

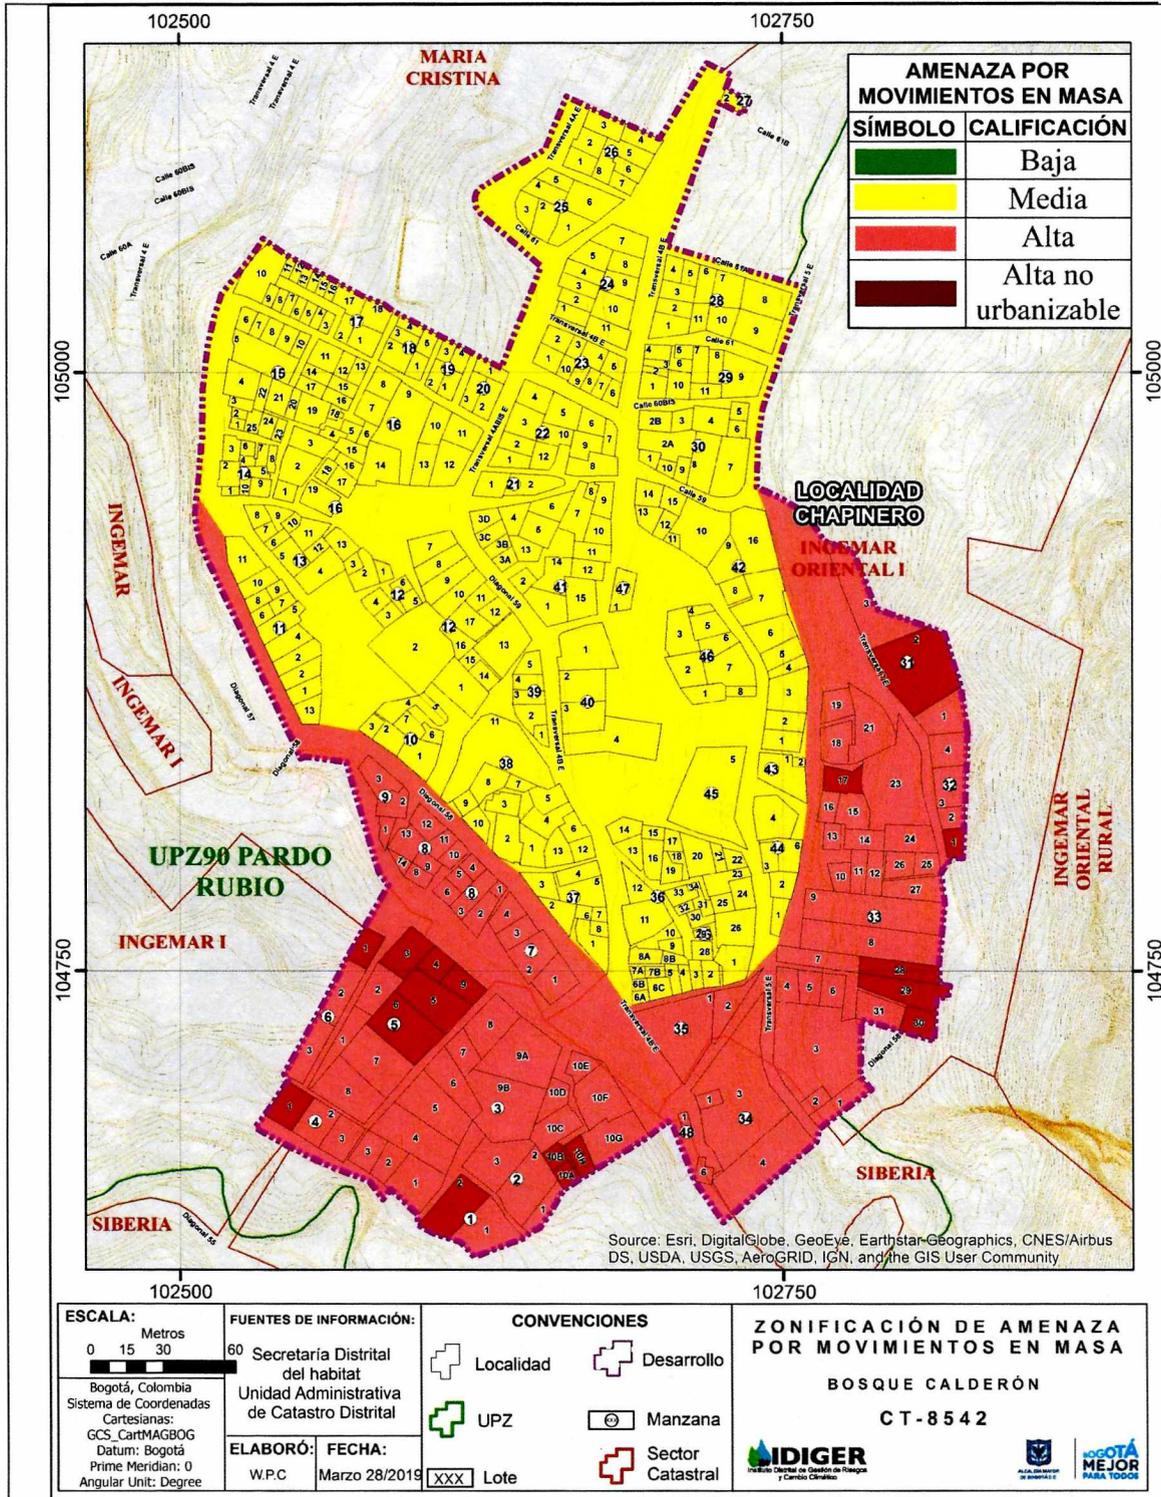
Anexo 1. Mapa de Zonificación de Amenaza por Movimientos en Masa para el desarrollo Bosque Calderón Tejada.

La categorización de Amenaza Media, predominante a lo largo del desarrollo, que a pesar de no presentar procesos activos por movimientos en masa, resalta casos puntuales en los que se identificaron taludes de corte deteriorados y rellenos mal consolidados, sobre los que discurren libremente aguas de escorrentía, favoreciendo la colmatación y desestabilización de los mismos. Es por esto que se establecieron las recomendaciones pertinentes que puedan garantizar el mejoramiento de las condiciones actuales del sector, para mantener la condición de Amenaza Media, pues en caso contrario se podría deteriorar.

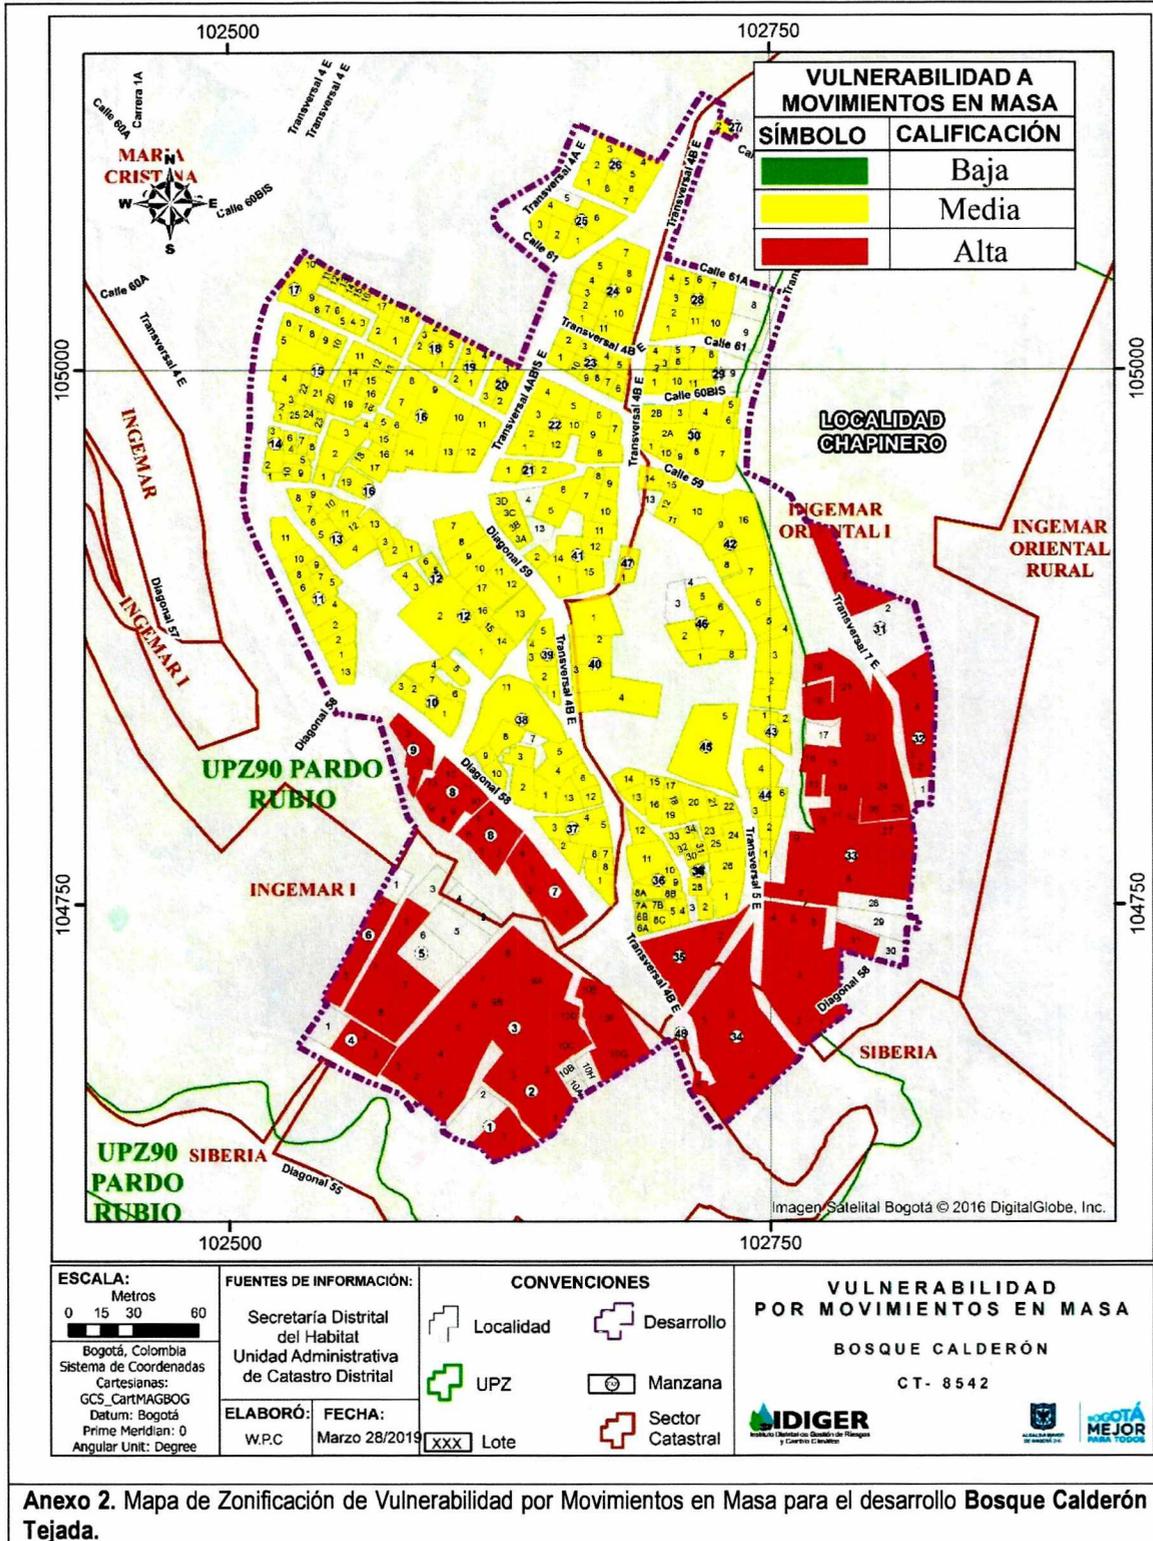
**Anexo 2. Mapa de Zonificación de Vulnerabilidad por Movimientos en Masa para el desarrollo Bosque Calderón Tejada.**

El análisis de vulnerabilidad se realizó bajo la consideración de diferentes escenarios de falla relacionada con desplazamientos verticales, laterales, presiones laterales y caída de bloques, según la localización de las viviendas. Las estructuras predominantes presentes en el desarrollo Bosque Calderón Tejada son de Tipo B2 y representan una condición de fragilidad en el análisis de vulnerabilidad presentado anteriormente. Como resultado de la combinación de factores como la fragilidad de las viviendas y exposición a la amenaza por movimientos en masa del sector, la vulnerabilidad es media y alta para los predios del sector.
