<b>ALCALDÍA MAYOR DE BOGOTÁ D.C.</b> <small>AMBIENTE</small> <small>INSTRUMENTOS DE PLANIFICACIÓN DE RIESGOS Y CAMBIO CLIMÁTICO</small>	<b>CONCEPTO TÉCNICO PARA PROGRAMA DE LEGALIZACIÓN Y REGULARIZACIÓN DE BARRIOS</b>	Código:	GPR-FT-13
		Versión:	05
		Fecha de revisión:	26/04/2016

<b>1.1 CONCEPTO TÉCNICO No:</b>	<b>CT-8552</b> <b>Por el cual se actualiza y reemplaza parcialmente el CT-5373 en las zonas denominadas Sector 2, Sector 4 y Sector 5.</b>
<b>1.2 DEPENDENCIA:</b>	Análisis de Riesgos y Efectos de Cambio Climático
<b>1.3 ÁREA FUNCIONAL:</b>	Conceptos Técnicos para Planificación Territorial
<b>1.4 CARTA REMISORIA No.</b>	RO-111827
<b>1.5 SOLICITUD IDIGER</b>	2019ER16094

<b>2.1 SOLICITANTE:</b>	Secretaría Distrital del Hábitat – SDHT
<b>2.2 LOCALIDAD:</b>	18. Rafael Uribe Uribe
<b>2.3 UPZ / UPR:</b>	54. Marruecos
<b>2.4 BARRIO:</b>	Nuevo Pensilvania Sur Sector I*
<b>2.5 ÁREA (ha):</b>	7.3, distribuidos en tres polígonos*
<b>2.6 FECHA DE VISITA:</b>	9 de septiembre de 2019
<b>2.7 FECHA DE ELABORACIÓN</b>	16 de octubre de 2019
<b>2.8 TIPO DE RIESGO:</b>	Movimientos en masa
<b>2.9 VIGENCIA:</b>	La vigencia del presente concepto está en función de las condiciones físicas del ase

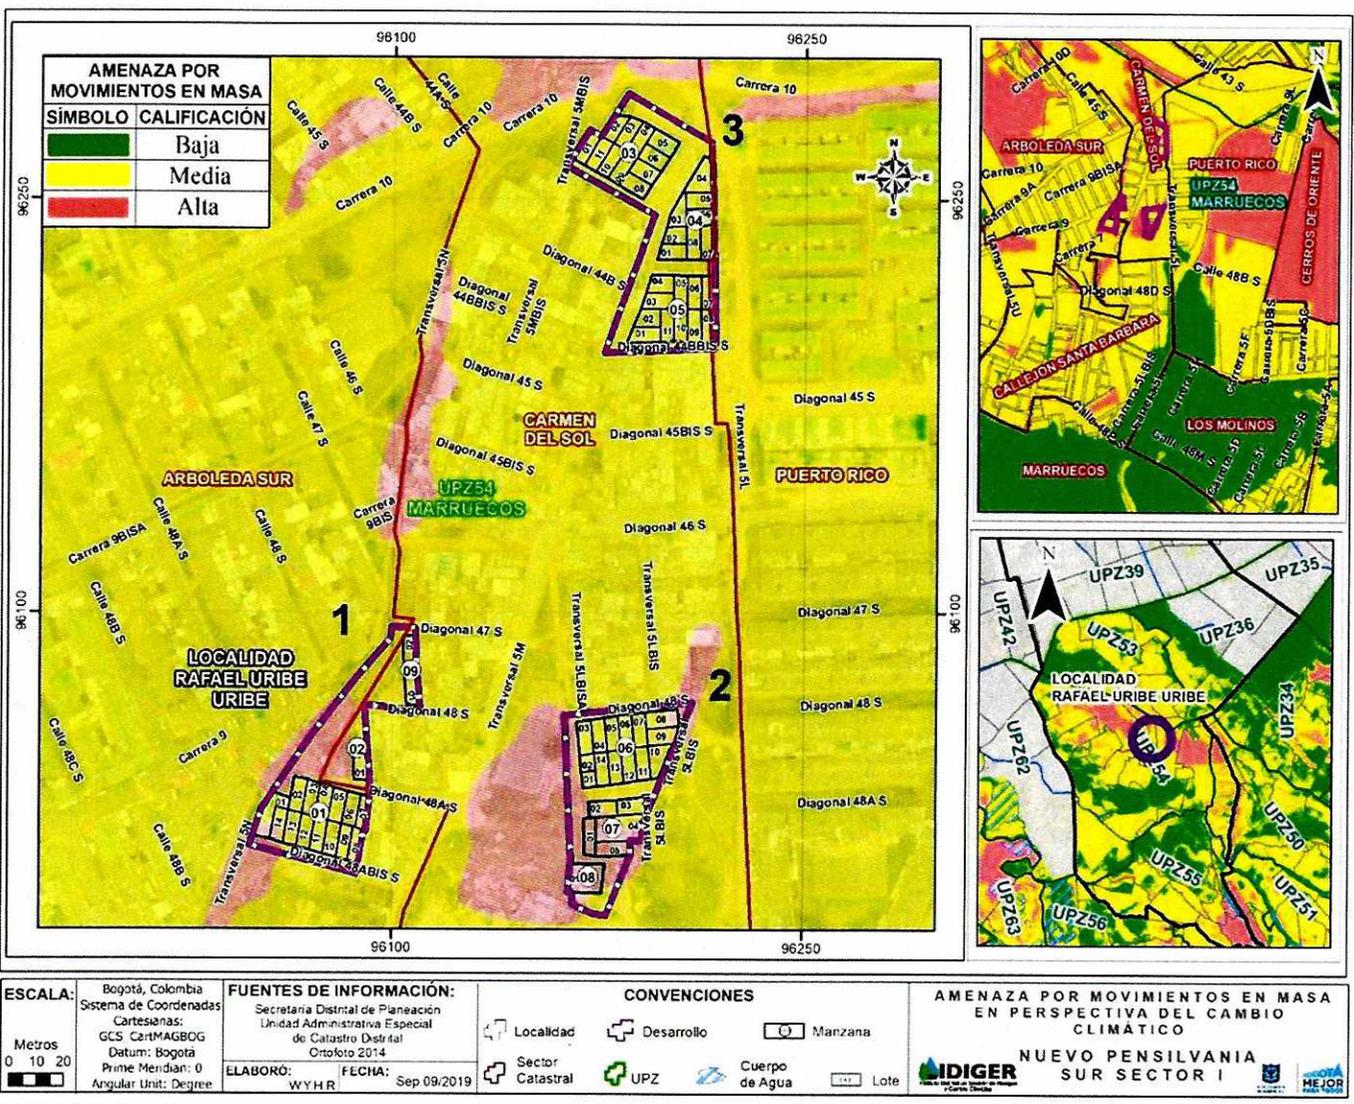
Figura 2 Zonificación de Amenaza por Remoción en Masa de acuerdo con la Resolución 1483 de 2019

Para elaborar el presente documento se utilizó como fuente primaria de consulta el Plano Normativo "Amenaza por Remoción en Masa" de la Resolución 1483 de 2019 de la SDP que actualiza el Mapa N° 3 del Decreto Distrital 190 de 2004 (el cual compila las disposiciones contenidas en los Decretos 619 de 2000 y 469 de 2003 o Plan de Ordenamiento Territorial – POT), éste define el asentamiento en zona de amenaza media y alta por movimientos en masa, cuya escala de salida es 1:5.000 (Figura 2).

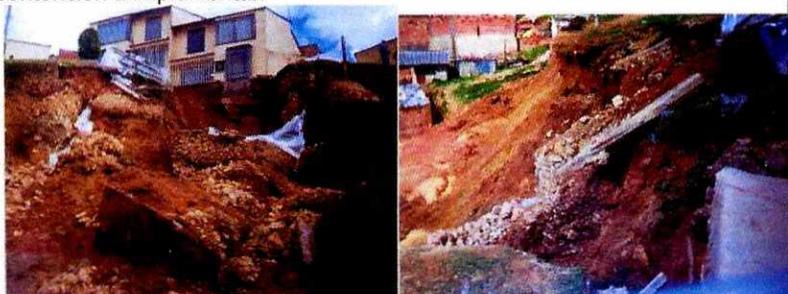
Polígono	Documento técnico Fecha Lugar	Observaciones
1	DI-457 y DI-657  19/jul/1998 Urbanización Zarazota	<p>Las excavaciones realizadas en la base de la ladera, así como la ruptura de las redes de acueducto y alcantarillado detonaron un deslizamiento, causando el hundimiento y agrietamiento del terreno adyacente a las viviendas ubicadas en la Carrera 9 con Calle 48B Sur. El diagnóstico recomendó ejecutar un estudio geotécnico y el diseño de las obras de contención a implementar.</p>

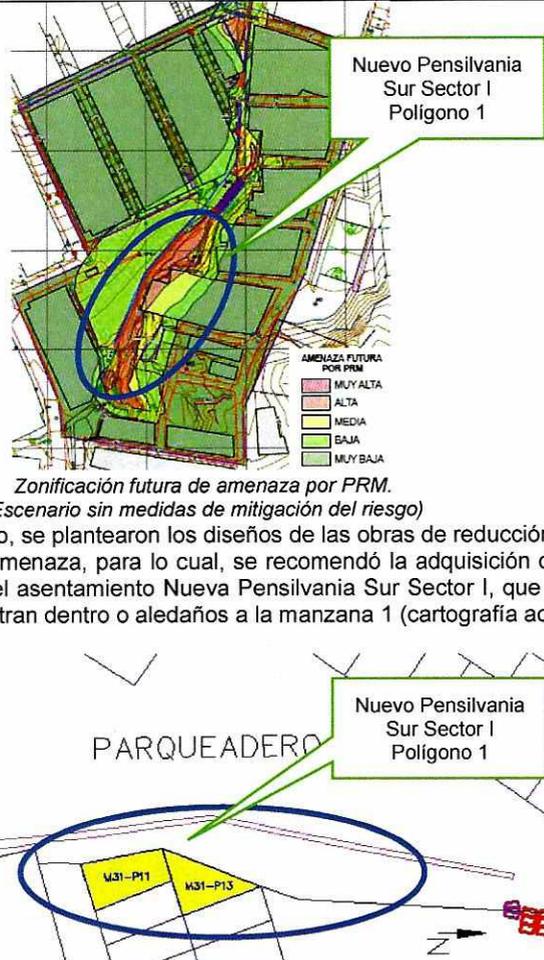
<p><i>Zonificación futura de amenaza por PRM. (Escenario sin medidas de mitigación del riesgo)</i></p> <p>Dentro del estudio, se plantearon los diseños de las obras de reducción de la condición de amenaza, para lo cual, se recomendó la adquisición de 2 predios dentro del asentamiento Nueva Pensilvania Sur Sector I, que hoy en día se encuentran dentro o aledaños a la manzana 1 (cartografía actual SDHT).</p> <p><i>Predios recomendados a inclusión al programa de reasentamiento de familias</i></p> <p>Las medidas estructurales propuestas fueron: adquisición de predios, muros de gaviones, muros en concreto reforzado, entre otras, las cuales se pueden ver a continuación:</p>

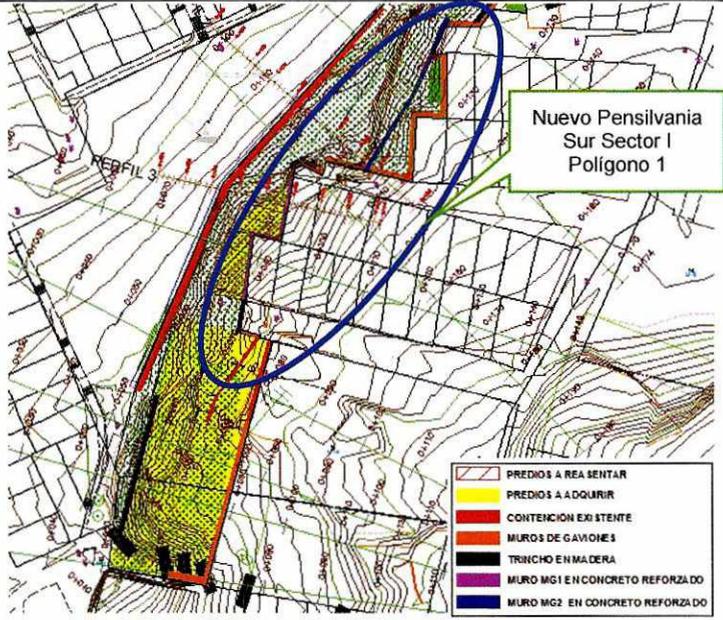
<p style="text-align: center;"><i>Medidas estructurales propuestas</i></p>
<p style="text-align: center;">3</p>	<p style="text-align: center;">Fase II Proyecto: Urbanización Macondo</p> <p style="text-align: center;">CT-8355</p>	<p>Estudio: Estudio Fase II Actualización de estudio detallado de amenaza y riesgo por procesos de remoción en masa Fase II – Proyecto Urbanización Macondo, localidad de Rafael Uribe Uribe, Bogotá D.C. Proyecto: Urbanización Macondo. Transversal 12C Bis No 43b-26 Sur. Versión 3 Consultor: Año: 2017 Contrato: Privado</p> <p>Corresponde a la presentación de una actualización de los estudios de amenaza y riesgo de un proyecto denominado "Macondo". Dentro del área de influencia establecida para este estudio se localiza el asentamiento Nuevo Pensilvania Sur Sector III, que se localiza al norte del polígono I, y sobre el mismo definen el nivel de amenaza y riesgo, bajo las condiciones actuales al momento de elaboración del estudio, las cuales correspondían a amenaza alta, media y baja.</p>

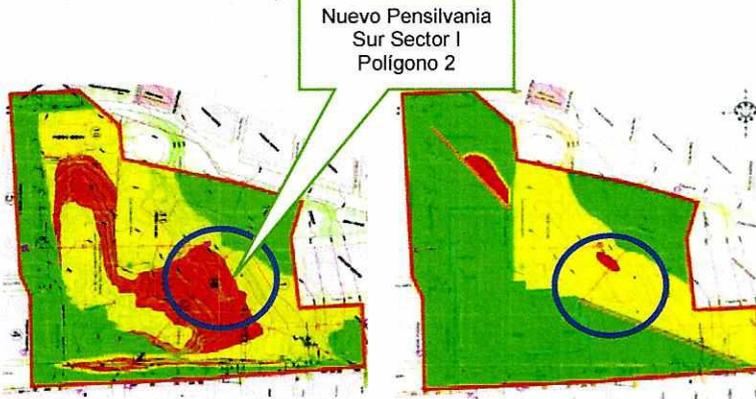
Polígono	Tipo de Estudio	Observaciones
2	Fase II Proyecto: Guacamayas  CT-8625	<p>Estudio: Estudio Fase II Estudio detallado de amenaza y riesgo por fenómenos de remoción en masa. Proyecto Guacamayas. Localidad de Rafael Uribe Uribe, Bogotá D. C. Versión 3 Consultor: E&amp;R Ingeniería de Suelos Año: 2019 Contrato: Privado</p> <p>Corresponde a la presentación de una actualización de los estudios de amenaza y riesgo de un proyecto denominado "Guacamayas", el cual abarca dentro de su área de influencia el polígono 2 del asentamiento en cuestión.</p> <p>Realiza una evaluación de las condiciones geológicas, de amenaza, vulnerabilidad, riesgo y obras de mitigación de la zona.</p> <p>Define el polígono involucrado en una condición de amenaza alta y media, las cuales reduce parcialmente con el planteamiento de las obras de mitigación dentro del proyecto. Aun así, con estas obras, existe una condición de amenaza alta, aunque en menor proporción.</p> <div style="text-align: center;">

<p>Nuevo Pensilvania Sur Sector I Polígono 2</p> <p>Amenaza en el escenario actual (Plano 6)</p> <p>Amenaza en el escenario con obras de mitigación (Plano 12)</p> </div>

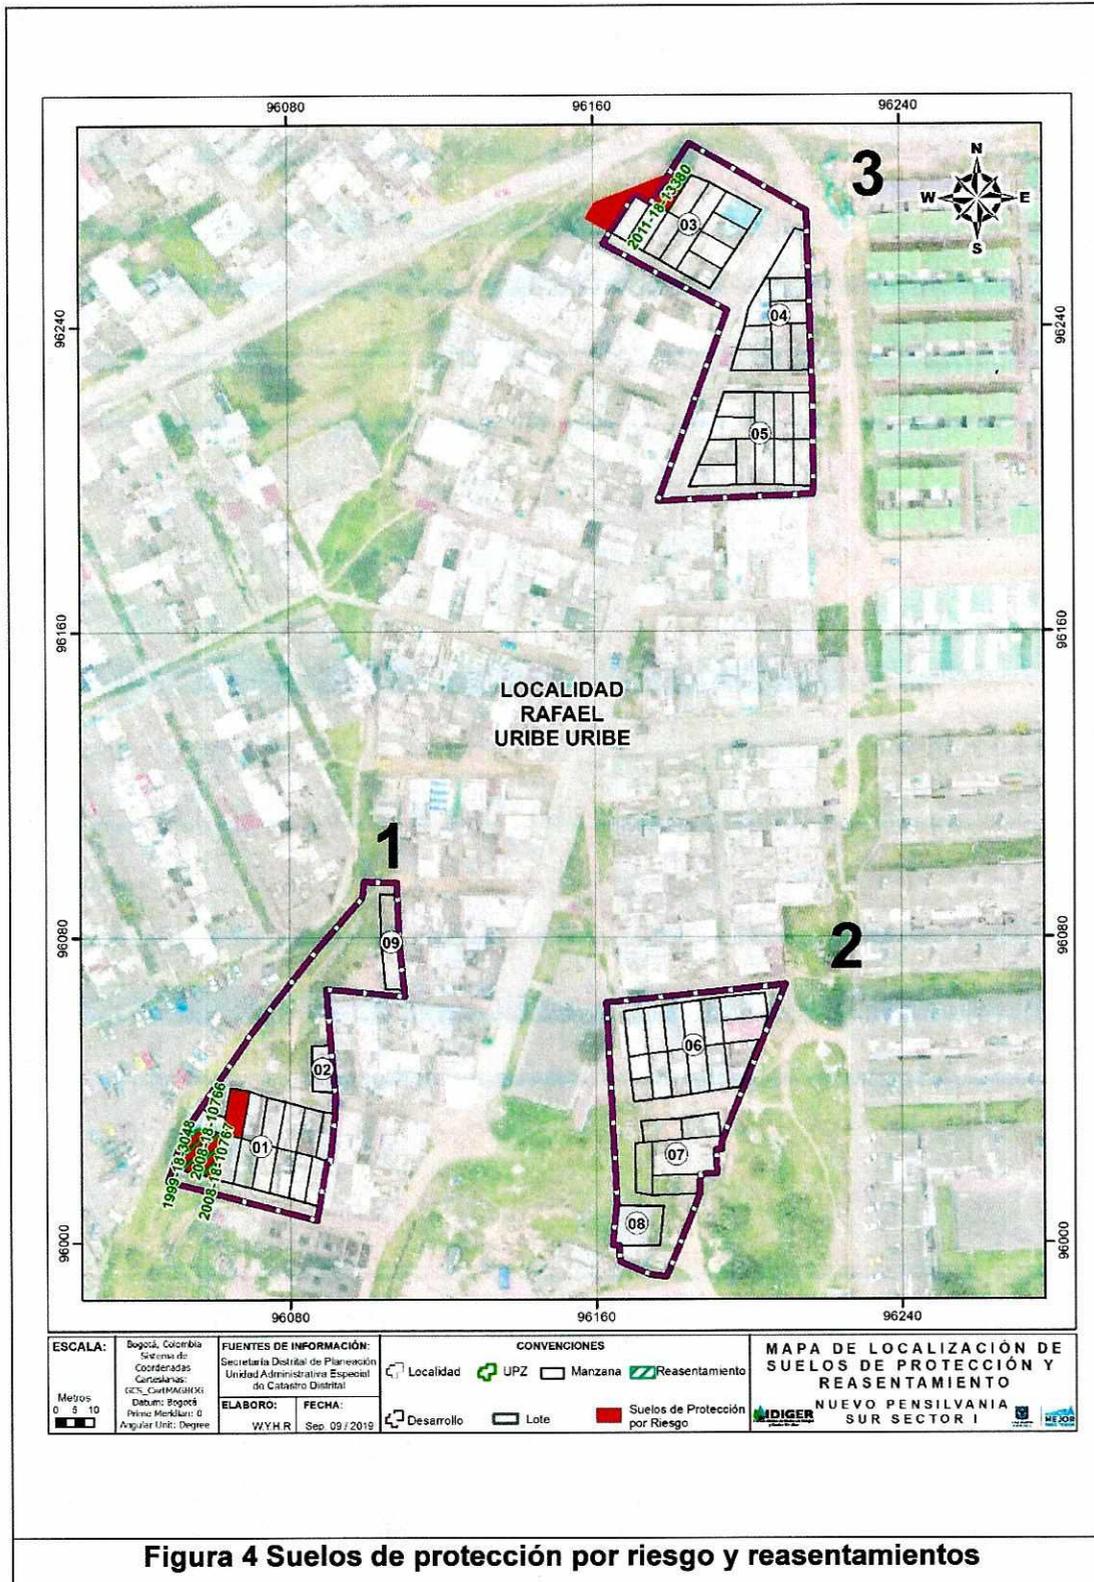
**Figura 4 Suelos de protección por riesgo y reasentamientos**

Por otra parte, se identifica que el asentamiento presenta predios que habían sido recomendados a incluir en el programa de Reasentamiento de familias y también presenta cobertura de suelos de protección por riesgo definidos en la Resolución 1482 de 2019: por la cual se actualiza el mapa N° 6 "Suelo de protección por riesgo de remoción en Masa e Inundación" del Decreto Distrital 190 de 2004. Una vez verificada la información antecedente, se identificó un error en la georreferenciación de algunos polígonos de los suelos de protección, por lo que en el presente concepto se hace la aclaración de los mismos, tal y como se puede observar en la Figura 4.

1. Se identifican suelos en condición de amenaza media y alta (Anexo 1), riesgo medio, y alto no mitigable (Anexo 3), así como suelo de protección por riesgo (**Figura 4**) que han sido acogidos en la Resolución 1482 de 2019, los cuales presentaban falencias en la georreferenciación corregida en el presente, los cuales no son objeto de legalización de conformidad con las normas nacionales y distritales vigentes.
2. Las estructuras de las edificaciones dentro del asentamiento presentan un nivel de vulnerabilidad física media y alta, tal como se presenta en el Anexo 2 (Mapa de vulnerabilidad).
3. Ante la inundación por desbordamiento, en los diferentes polígonos que componen el desarrollo no se encuentran cuerpos de agua permanentes que permitan el desarrollo de esta condición de amenaza, por lo que se considera inferior a baja.

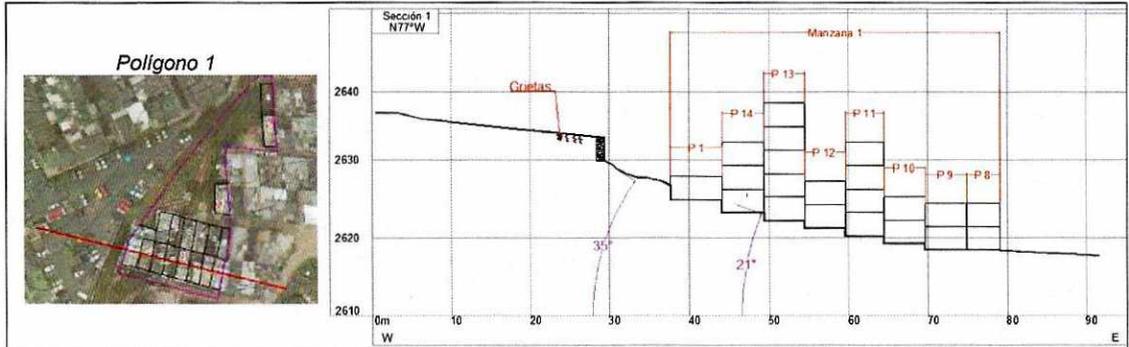
**Figura 6 Perfil de elevación del asentamiento Nuevo Pensilvania Sur Sector I para el polígono 1**

Para el análisis de estabilidad de las laderas se empleó la característica morfométrica de pendiente. La clasificación utilizada para el análisis fue adaptada de Van Zuidam (1985), bajo la cual el desarrollo está segmentado en tres polígonos, los 2 primeros presentan una pendiente baja a media (3° a 12°) y hacia donde se localizan los taludes una pendiente alta (29° a 45°), y el tercer polígono presenta pendientes bajas (5° a 8°) a medias (8° a 12°) que limitan con un talud de alta (29° a 45°) pendiente, como se puede observar en las secciones de la Figura 6 a la Figura 8.

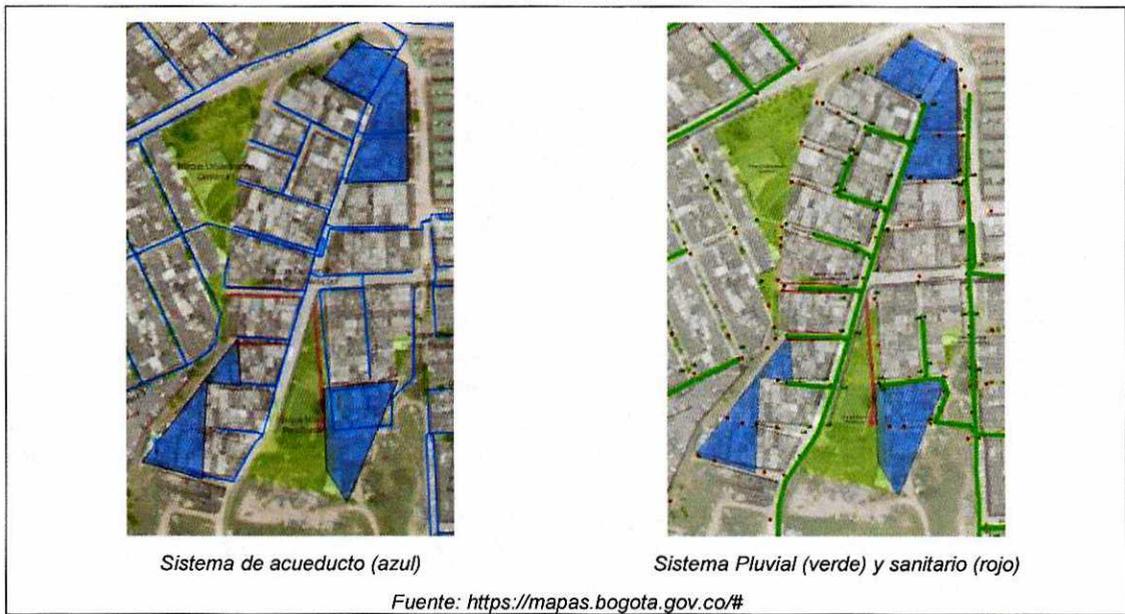
**Figura 10 Sistemas de redes de acueducto, sanitario y pluvial en el asentamiento Nuevo Pensilvania Sur Sector I**

En cuanto al drenaje superficial, se evidencian redes de alcantarillado, pozos de inspección y obras de captación sobre las vías principales aledañas, las cuales se verifican con base en la información de servicios públicos del portal mapas Bogotá, como se ve en la Figura 10.

Es de precisar que las redes pluviales o sanitarias presentes circundan los polígonos, por lo cual no es clara la conexión entre las viviendas de los mismos y las redes oficiales de la EAAB-ESP, por lo que es posible que existan vertimientos directos al terreno y conexiones erradas en los 3 polígonos (véase Fotografía 13 y Fotografía 14).

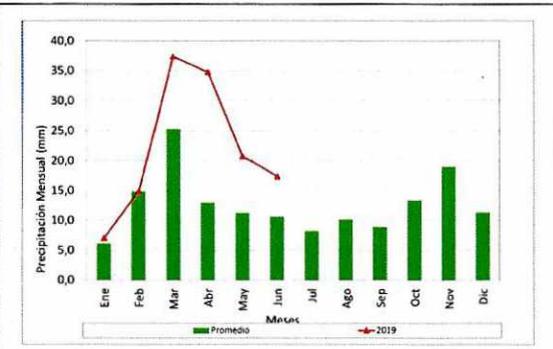
**Figura 12 Registros de precipitación máxima en 24h de la estación MOLINOS**

Como se puede evidenciar, en el área se presentan precipitaciones de intensidades entre 6 mm y 25 mm en periodos de 24 h, que pueden a llegar a representar el aporte entre un 17% y un 31% de las precipitaciones medias mensuales, sin embargo, estas intensidades no se reflejan de forma directa en un número de procesos de inestabilidad, permitiendo inferir que no es un detonante directo de estos.

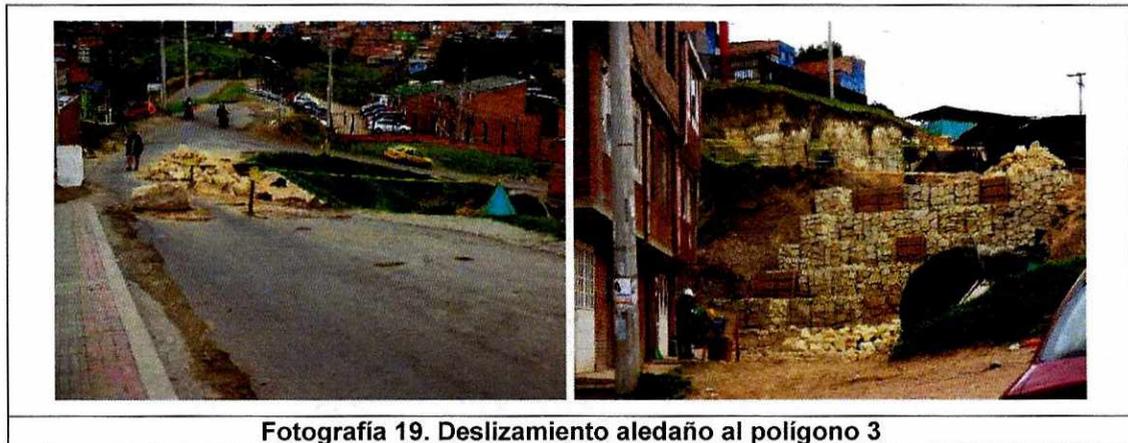
Corresponde a un deslizamiento que ocasionó la pérdida parcial de la banca vial de la Carrera 10, aledaña al polígono 3. Este proceso dejó a su paso daños en la estructura de afirmado de esta vía, mediante grietas longitudinales y hundimientos a lo largo de la misma.

El costado sur de la vía que colinda con el asentamiento, ha sido recientemente intervenido con un sistema de gaviones.

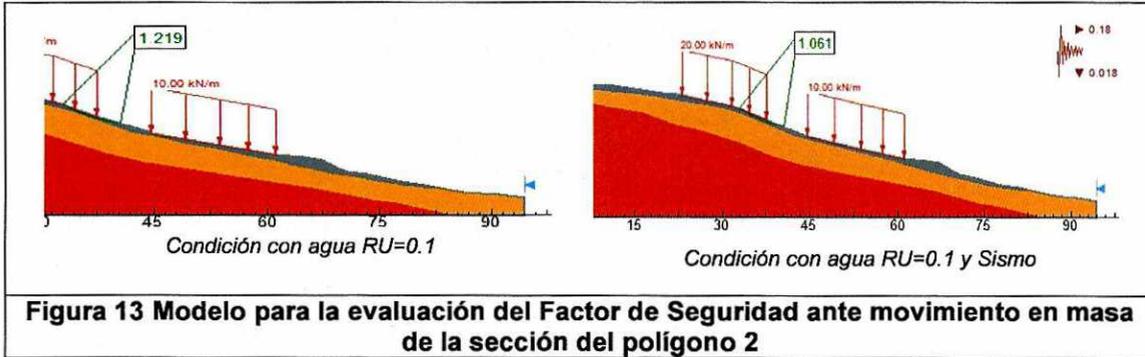
Por otra parte considerando el talud que se localiza al costado noroccidental del polígono, en el cual se evidencian procesos de erosión diferencial y posterior desprendimiento de material, se define esta área y su zona de influencia en amenaza alta.
