**ESTUDIO DETALLADO DE AMENAZA Y RIESGO POR
MOVIMIENTOS EN MASA Y DEFINICIÓN DE MEDIDAS DE
REDUCCIÓN EN EL BARRIO MIRADOR DE LA LOCALIDAD DE
CIUDAD BOLÍVAR EN BOGOTÁ, D.C.**

INFORME FINAL

CONTRATO 307 DE 2018

MAYO DE 2019

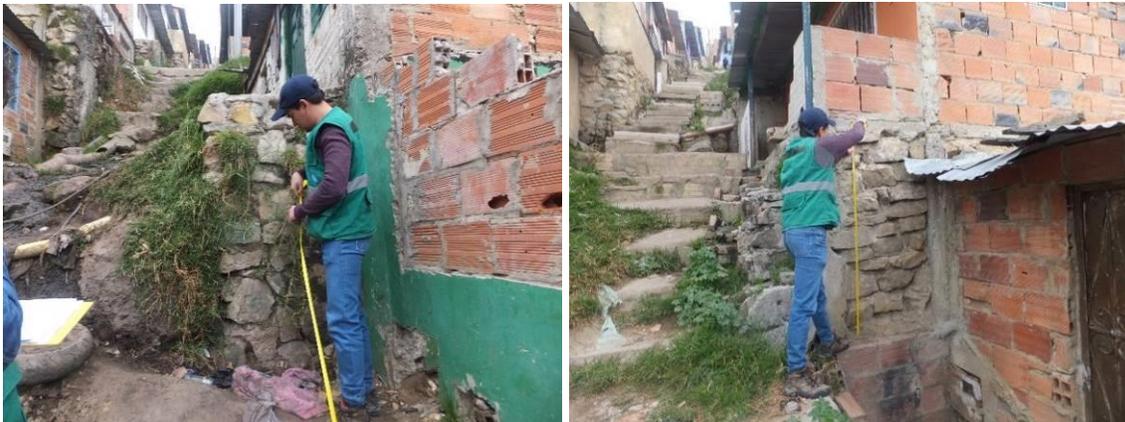
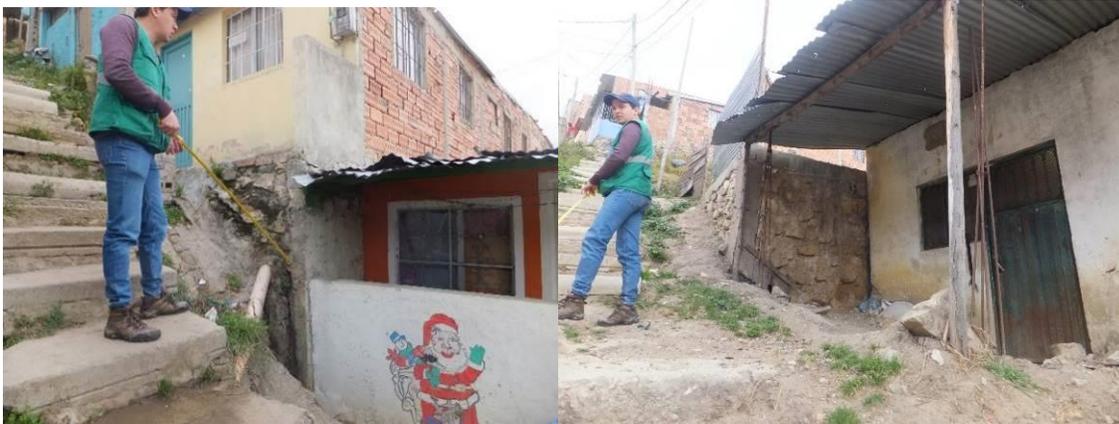
Fotografía 13-1 Medición de los muros de contención de las viviendas en campo

Los parámetros son inferidos, teniendo en cuenta el material con que se encuentran conformados los muros de nivelación de las viviendas (Fotografía 13-1), los cuales son bloques de roca con algún mortero de pega, utilizando como referencia el cortante del elemento más blando se adopta para análisis una cohesión de $c'=63$ kPa y un ángulo de fricción de $\Phi=27^\circ$. En general estos muros están contruidos a base de ciclópeo y varia su altura de vivienda en vivienda.

Para determinar la altura de estos muros se realiza un trabajo de campo que se incluye en el levantamiento por vivienda uno a uno, con el fin de tener un orden de magnitud de los rellenos y las alturas de muros, este parámetro se incluyó dentro de la base de datos del levantamiento de viviendas que se presenta en el capítulo 6.

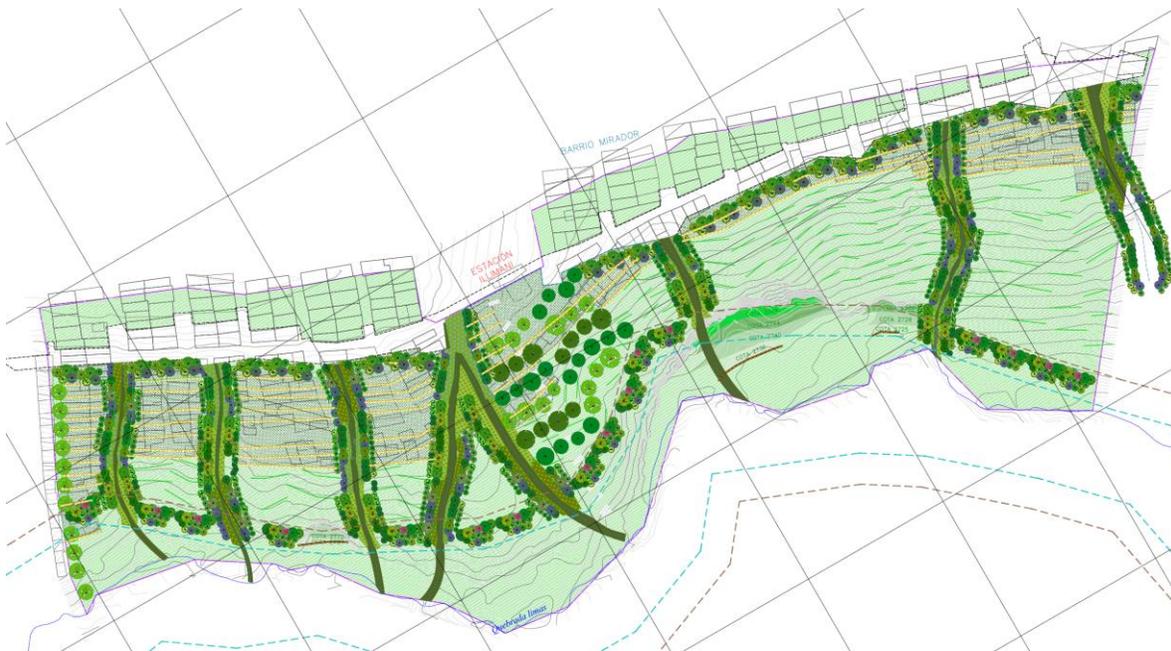
Ilustración 13-3 Plano de Amenaza con inclusión de obras (Anexo N2)

En el **Anexo N2** se presenta el plano de amenaza después de realizar el re-asentamiento, el retiro de las casas y los rellenos, el cual responde a los factores de seguridad de la tabla 13-8, en donde se evidencia que realizado este proceso la ladera se encuentra en condición de amenaza baja.

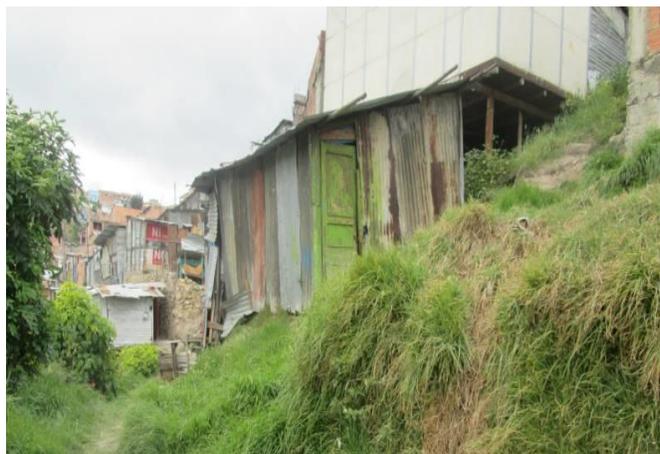
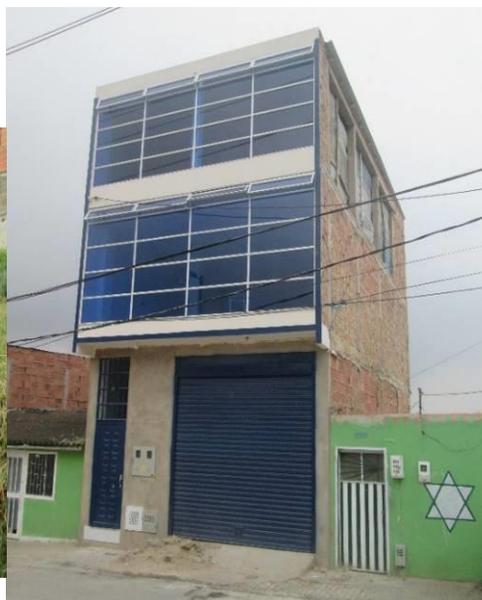
Ilustración 14-9 Ejemplo de viviendas a) Proceso autoconstructivo b) Dirigida por maestro de obra.

En la parte B del formulario de levantamiento de viviendas se evaluó el proceso constructivo clasificándolo entre: autoconstrucción, dirigida por maestro de obra, proyecto de urbanización o dirigida por ingenieros o arquitectos; los resultados presentados en la Ilustración 14-8 se muestra que en la zona de estudio la mayoría de viviendas se consideran por proceso autoconstructivo.

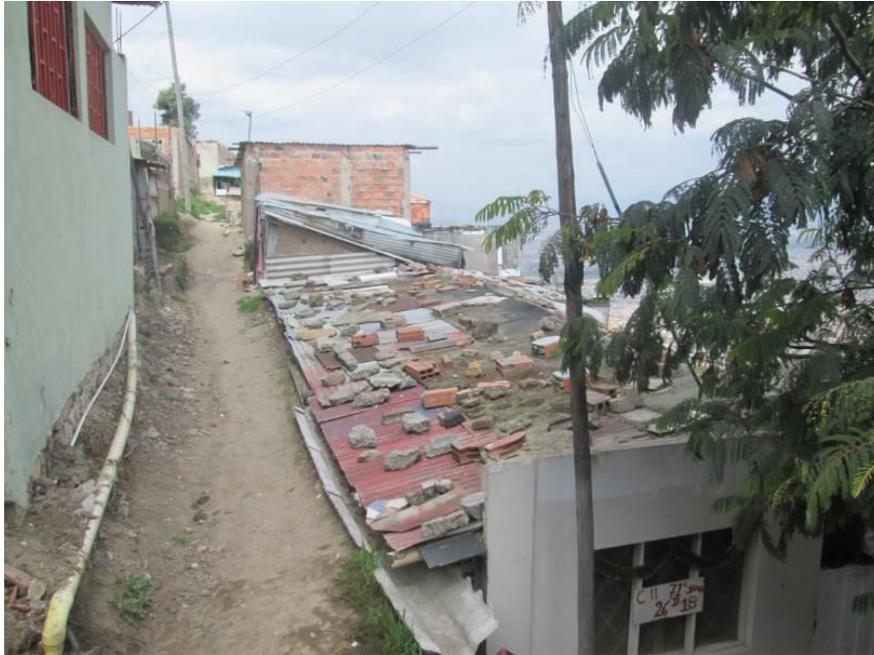
Ilustración 14-11 Vivienda localizada sobre la Kr 27 emplazada sobre un corte.

Para la clasificación de la localización de los predios se tipificó si estos estaban al pie de la ladera, media ladera, corona de la ladera o retirado de la corona de la ladera más de 30 m (zona plana) verificando a su vez si la cimentación de las viviendas estaba sobre material de lleno o palafitos (Véase Ilustración 14-12), en corte (Véase Ilustración 14-11) y/o a nivel del terreno.

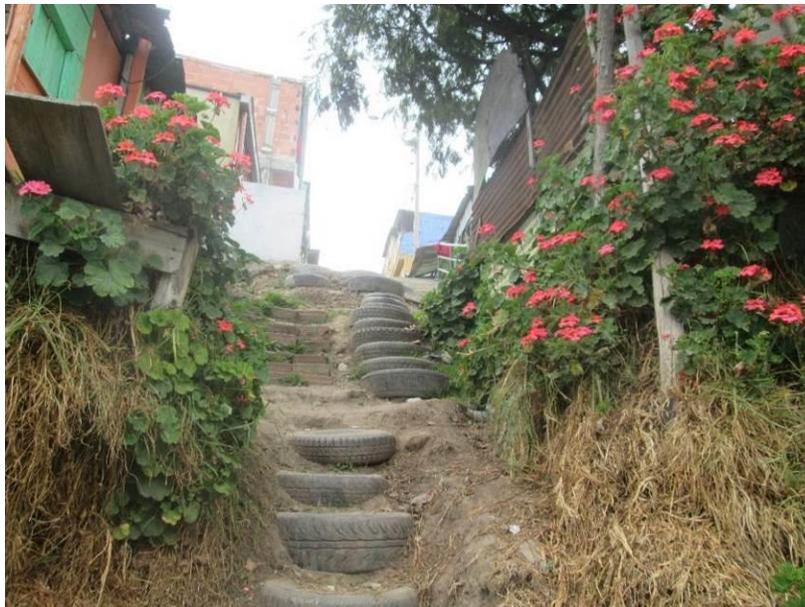
Cabe resaltar que el acceso a las viviendas que están ubicadas a media ladera, son vías no pavimentadas con escalones construidos por la comunidad y/o accesos con llantas, bloques y diferente material de relleno como se muestran en la Ilustración 14-22.

Ilustración 14-22 Vía de acceso típica de las viviendas ubicadas a media ladera

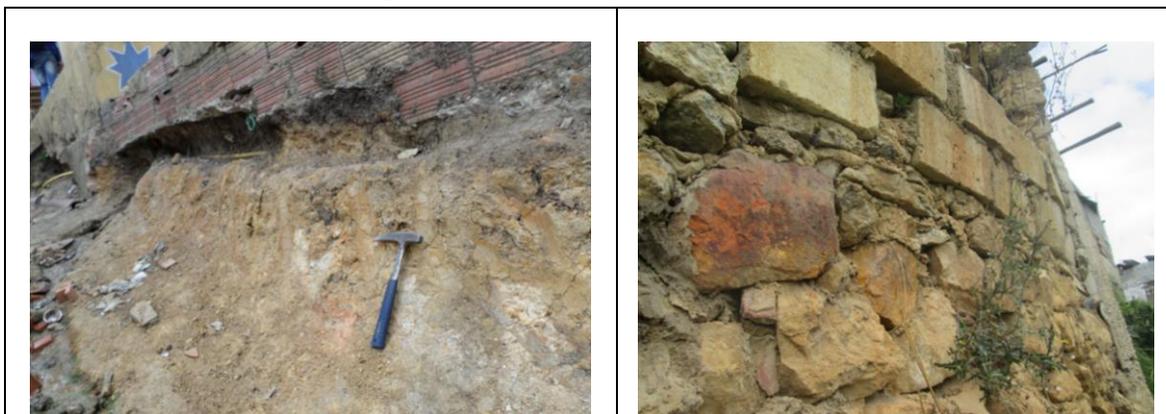
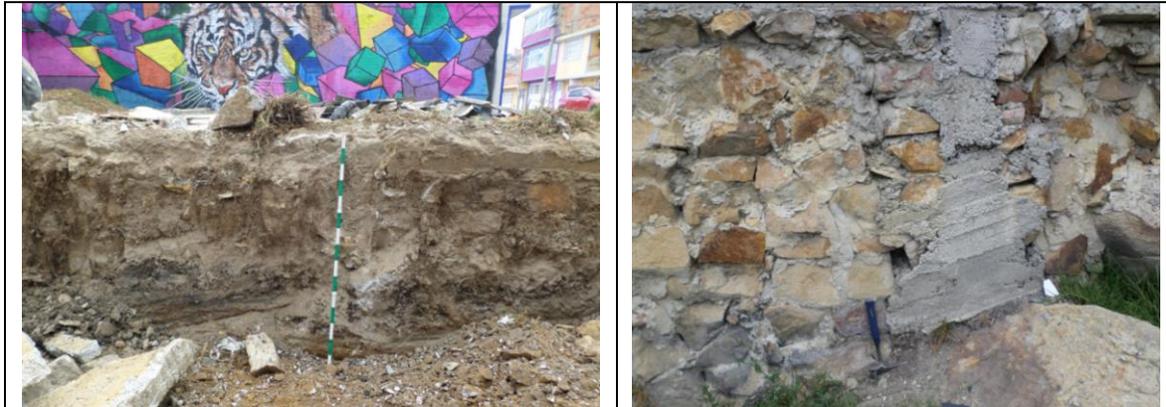
Fotografía 16-1 Rellenos típicos de las edificaciones

Como se puede observar algunos de estos son grandes bloques pegados con mortero o dentro una matriz de roca meteorizada.

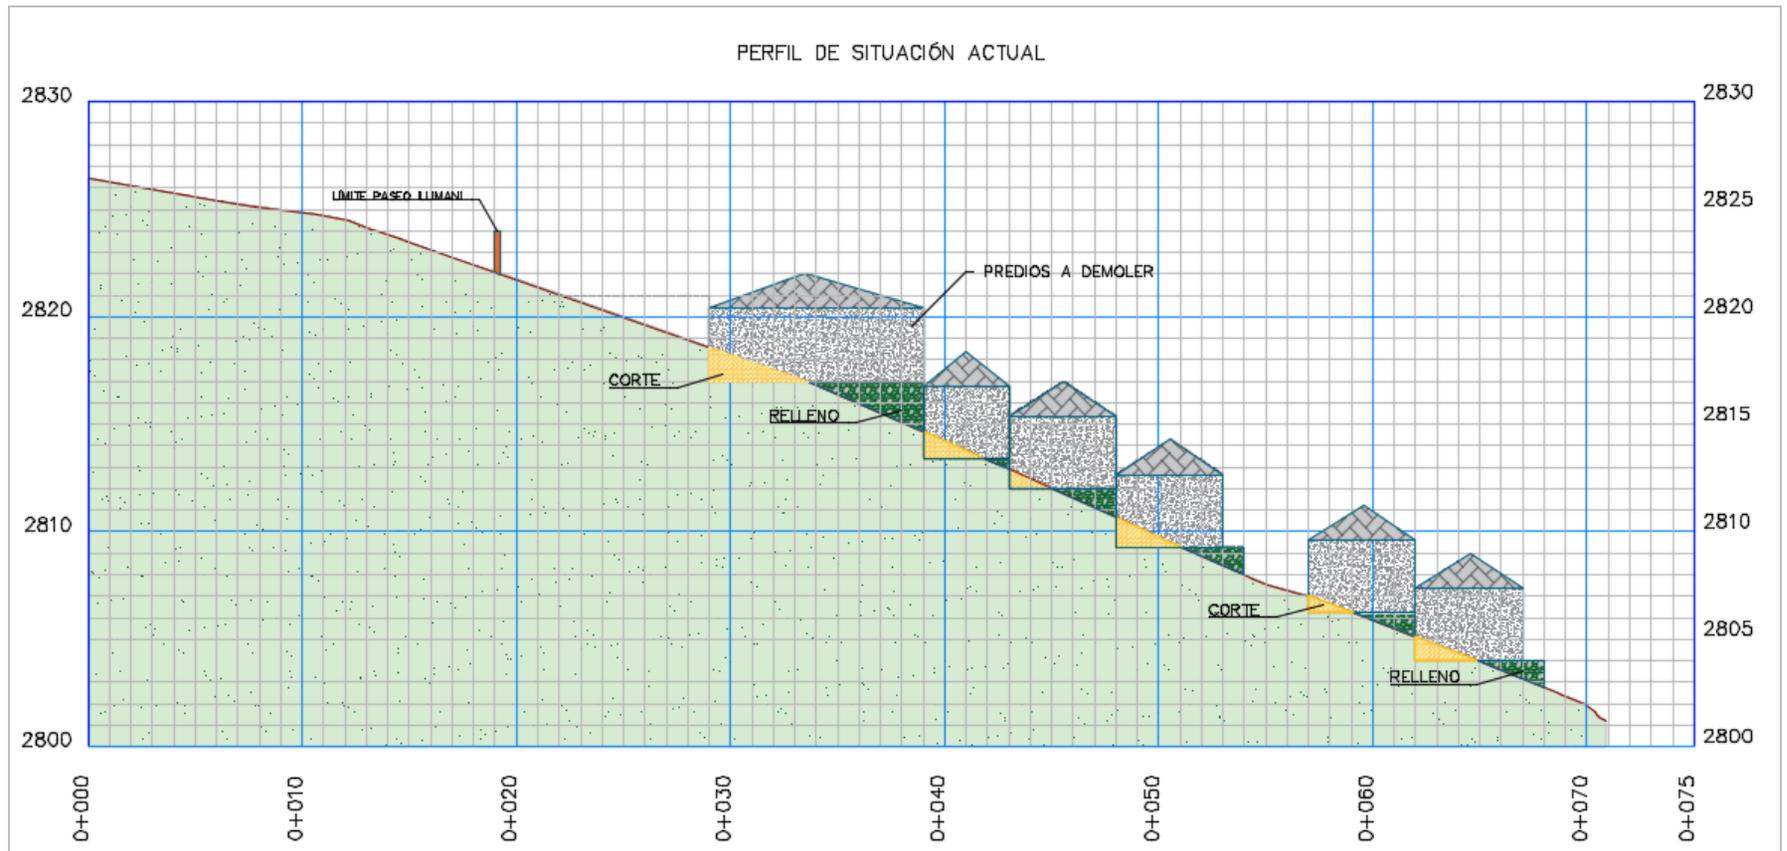
Ilustración 16-7 Perfil de la situación actual (Anexo V8)

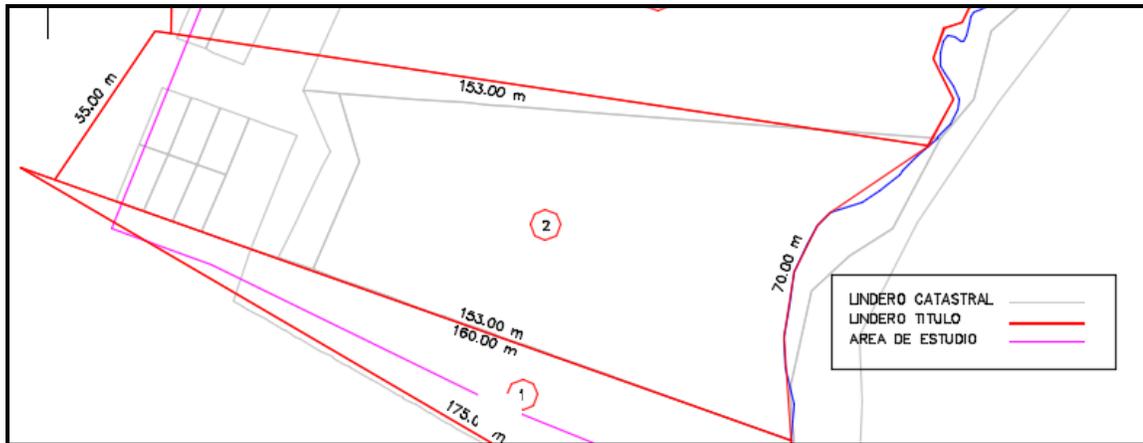
Ilustración 9. Predio 2. Reconstrucción de lindero
 Fuente: elaboración propia a partir de cartografía UAECD y linderos del título de adquisición.

Con el lindero reconstruido se calcula un área de 6717.38 M2, frente a un área de 8.055,00 M2 según título de adquisición.

Por lo anterior, el predio debe ser objeto de actualización de cabida y linderos de acuerdo a lo contenido en las Resoluciones Conjuntas de la Superintendencia de Notariado y Registro e Instituto Geográfico Agustín Codazzi, No. SNR 1732 - IGAC 221 del 21 de febrero de 2018 y No. SNR No. 5204 – IGAC No. 479 del 23 de abril de 2019 .

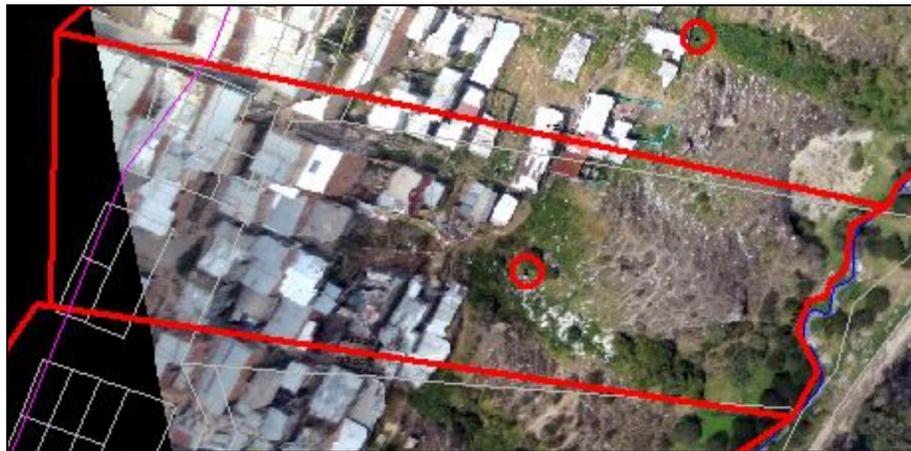
Ilustración 10. Predio 2. Reconstrucción de lindero sobre ortofotomosaico
 Fuente: elaboración propia

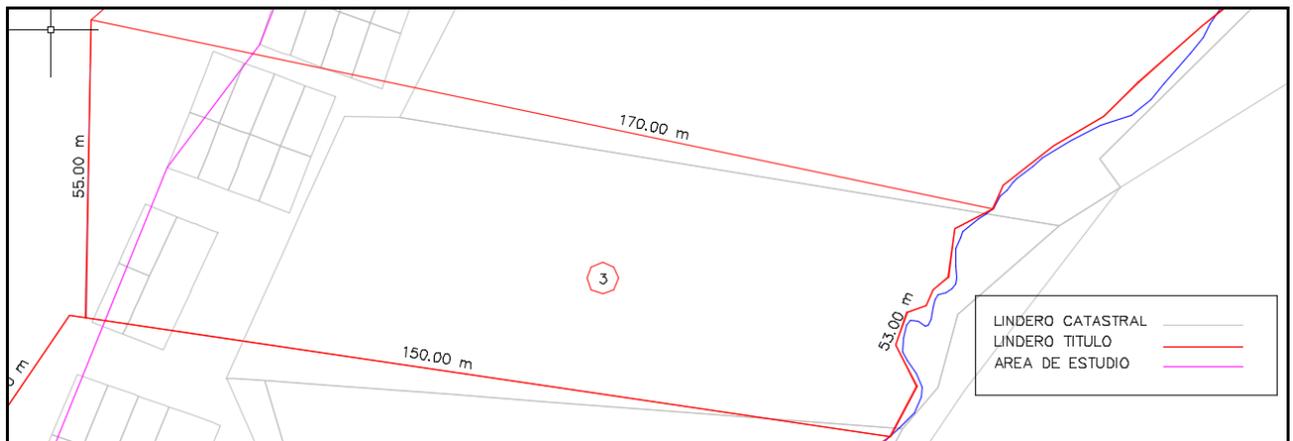
*Ilustración 17-9 Predio 3. Reconstrucción de lindero
Fuente: elaboración propia a partir de cartografía UAECD y linderos del título de adquisición.*

Con el lindero reconstruido se calcula un área de 7.783.06 M2, frente a un área de 8.640,00 M2 según título de adquisición.

Por lo anterior el predio debe ser objeto de actualización de cabida y linderos de acuerdo a lo contenido en las Resoluciones Conjuntas de la Superintendencia de Notariado y Registro e Instituto Geográfico Agustín Codazzi, No. SNR 1732 - IGAC 221 del 21 de febrero de 2018 y No. SNR No. 5204 – IGAC No. 479 del 23 de abril de 2019 .

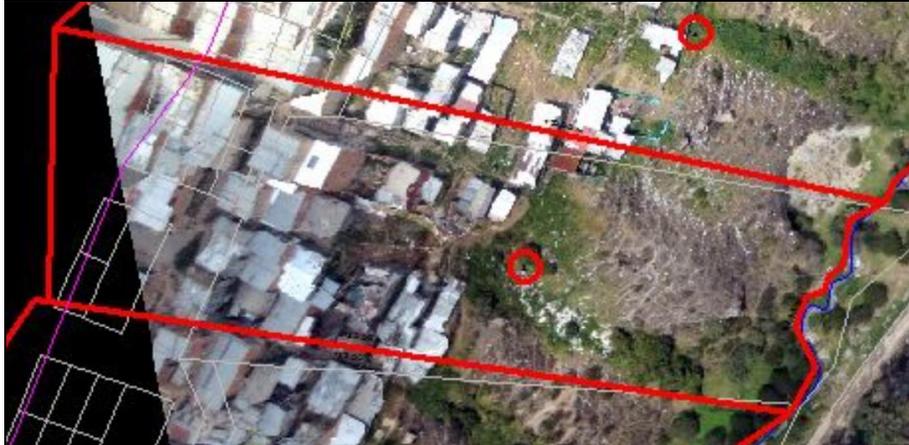
*Ilustración 17-10 Predio 3. Reconstrucción de lindero sobre ortofotomosaico
Fuente: elaboración propia*

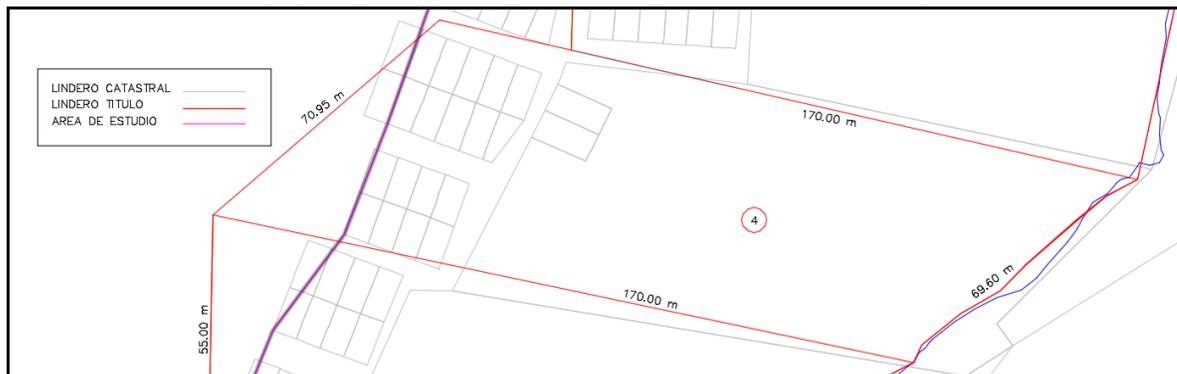
Ilustración 17-11 Predio 4. Reconstrucción de lindero
Fuente: elaboración propia a partir de cartografía UAECD y linderos del título de adquisición.

Con el lindero reconstruido se calcula un área de 9.310,72 M2, frente a un área de 11.200,00 M2 según título de adquisición. Apparently the cadastral boundary presents area discounts not formalized by public deed.

Por lo anterior, el predio debe ser objeto de actualización de cabida y linderos de acuerdo a lo contenido en las Resoluciones Conjuntas de la Superintendencia de Notariado y Registro e Instituto Geográfico Agustín Codazzi, No. SNR 1732 - IGAC 221 del 21 de febrero de 2018⁴ y No. SNR No. 5204 – IGAC No. 479 del 23 de abril de 2019⁵.

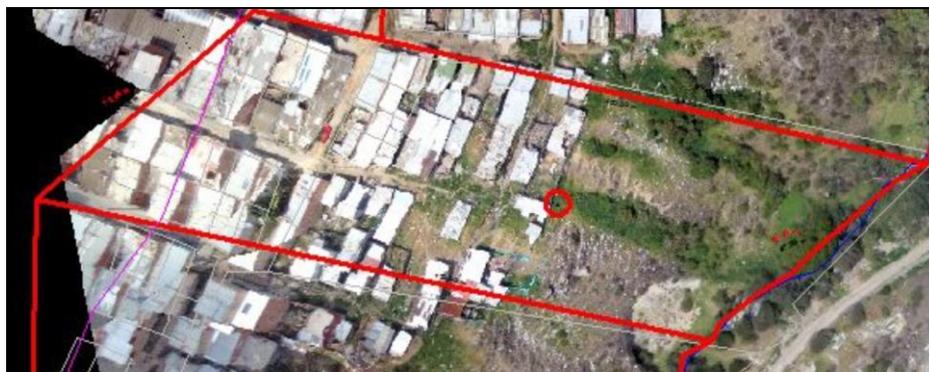
Ilustración 17-12 Predio 4. Reconstrucción de lindero sobre ortofotomosaico
Fuente: elaboración propia

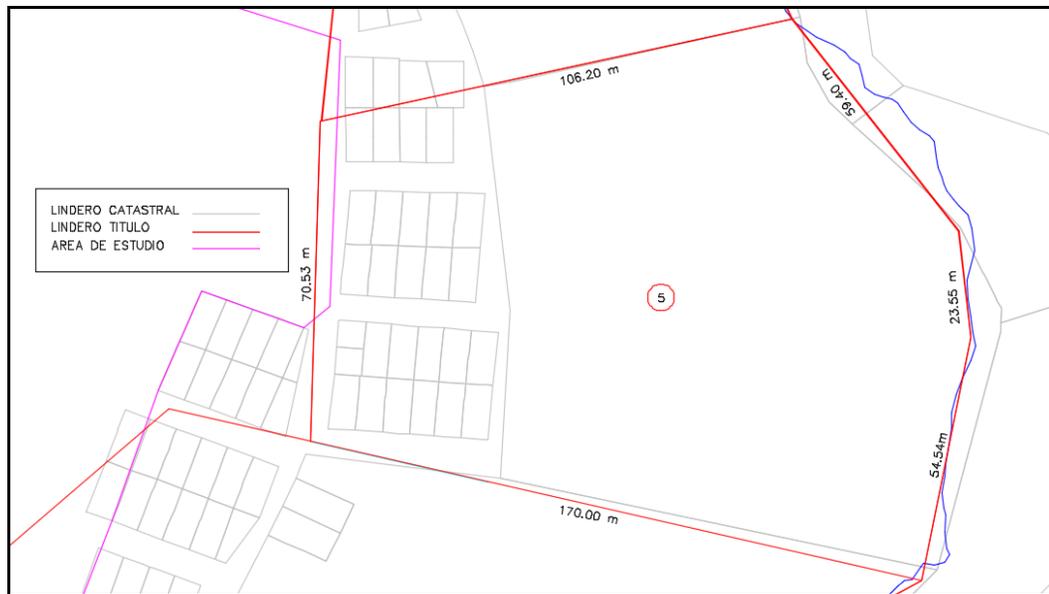
*Ilustración 17-13 Predio 5. Reconstrucción de lindero jurídico
Fuente: elaboración propia a partir de cartografía UAECD y linderos del título de adquisición.*

Con el lindero reconstruido se calcula un área de 13.305,50 M2, frente a un área de 13.502,00 M2 según título de adquisición.

En conclusión, predio debe ser objeto de actualización de cabida y linderos de acuerdo a lo contenido en las Resoluciones Conjuntas de la Superintendencia de Notariado y Registro e Instituto Geográfico Agustín Codazzi, No. SNR 1732 - IGAC 221 del 21 de febrero de 2018 y No. SNR No. 5204 – IGAC No. 479 del 23 de abril de 2019.

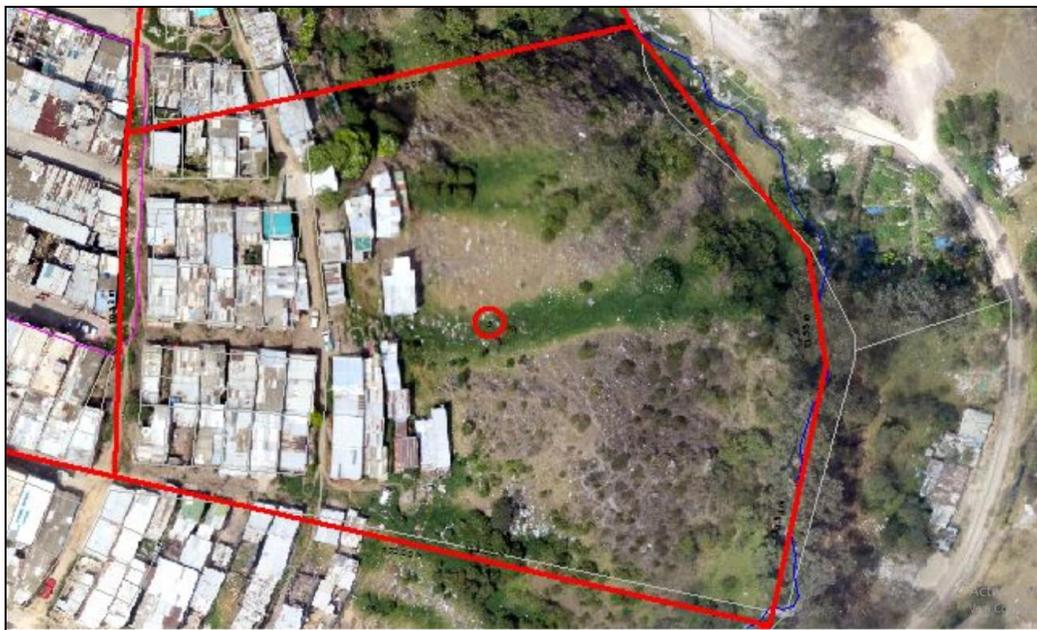
*Ilustración 17-14 Predio 5. Reconstrucción del lindero sobre ortofotomosaico
Fuente: elaboración propia*

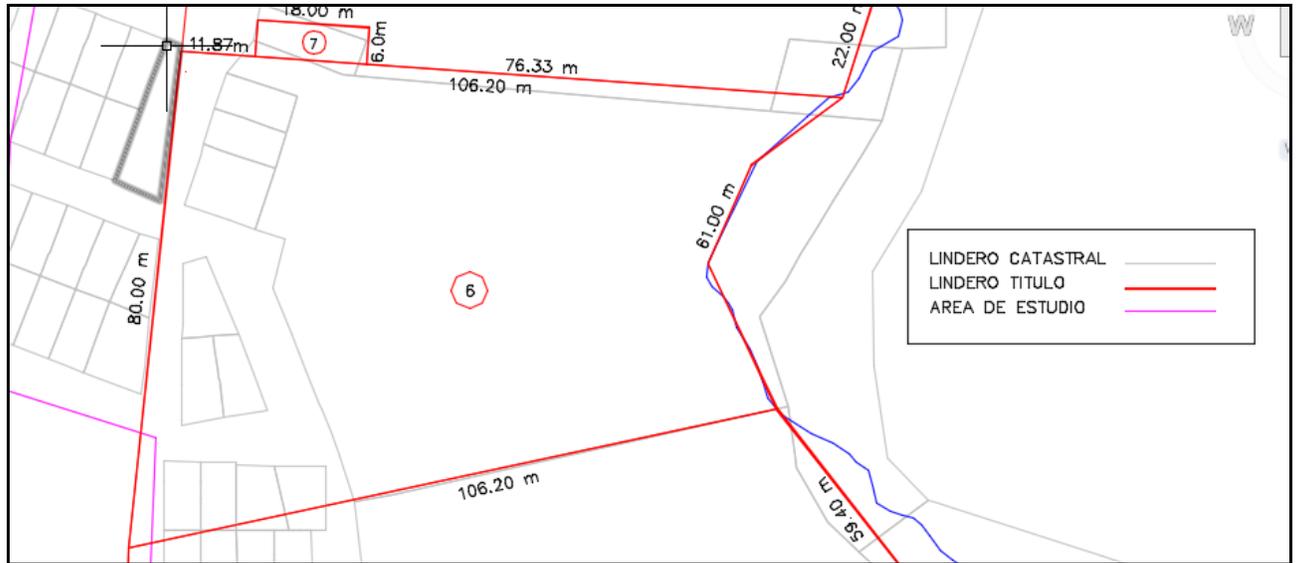
Ilustración 17-15 Predio 6. Reconstrucción de lindero jurídico
 Fuente: elaboración propia a partir de cartografía UAEC y linderos del título de adquisición.

Con el lindero reconstruido se calcula un área de 6.236,72 M2, frente a un área de 6.314,00 M2 según título de adquisición.

En resumen, este predio también debe ser objeto de actualización de acuerdo a lo contenido en las Resoluciones Conjuntas de la Superintendencia de Notariado y Registro

e Instituto Geográfico Agustín Codazzi, No. SNR 1732 - IGAC 221 del 21 de febrero de 2018 y No. SNR No. 5204 – IGAC No. 479 del 23 de abril de 2019.

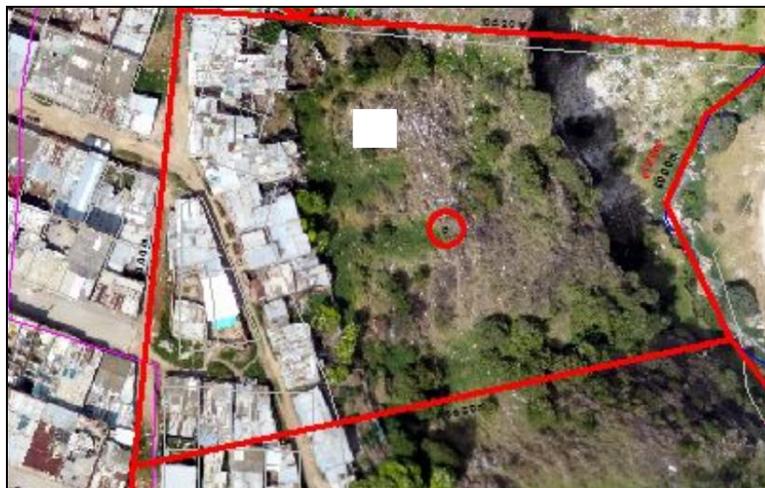
Ilustración 17-16 Predio 6. Reconstrucción del lindero jurídico sobre ortofotomosaico
 Fuente: elaboración propia

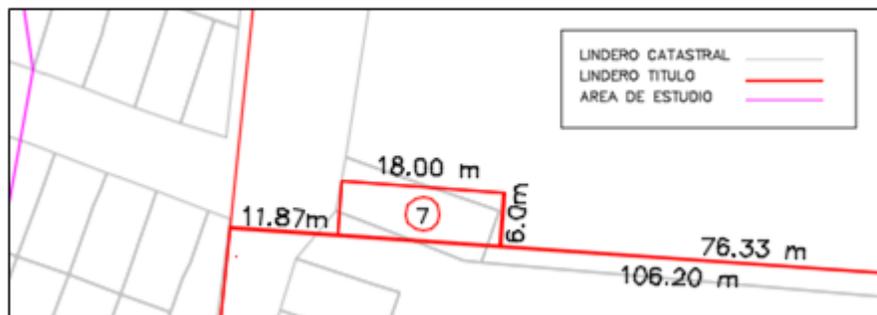
*Ilustración 17-17 Predio 7. Reconstrucción de lindero jurídico
 Fuente: elaboración propia a partir de cartografía UAECD y linderos del título de adquisición.*

Con el lindero reconstruido se calcula un área de 108.00 M2. Los linderos contenidos en el título se encuentran mal orientados.

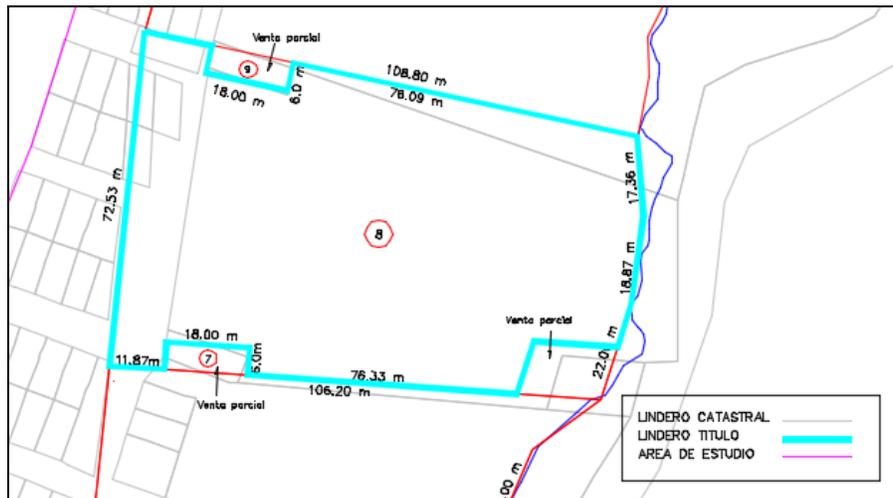
*Ilustración 17-19 Predio 8. Reconstrucción de lindero jurídicamente establecido y ventas parciales
 Fuente: elaboración propia a partir de cartografía UAECD y linderos del título de adquisición.*

Con el lindero reconstruido se calcula un área de 6.684,00 M2 frente a los 5.882,00. M2 que debería tener de acuerdo al lote inicial y descuentos por las ventas parciales.

Por lo anterior se concluye que este predio también debe ser objeto de actualización de acuerdo a lo contenido en las Resoluciones Conjuntas de la Superintendencia de Notariado y Registro e Instituto Geográfico Agustín Codazzi, No. SNR 1732 - IGAC 221 del 21 de febrero de 2018 y No. SNR No. 5204 – IGAC No. 479 del 23 de abril de 2019 .

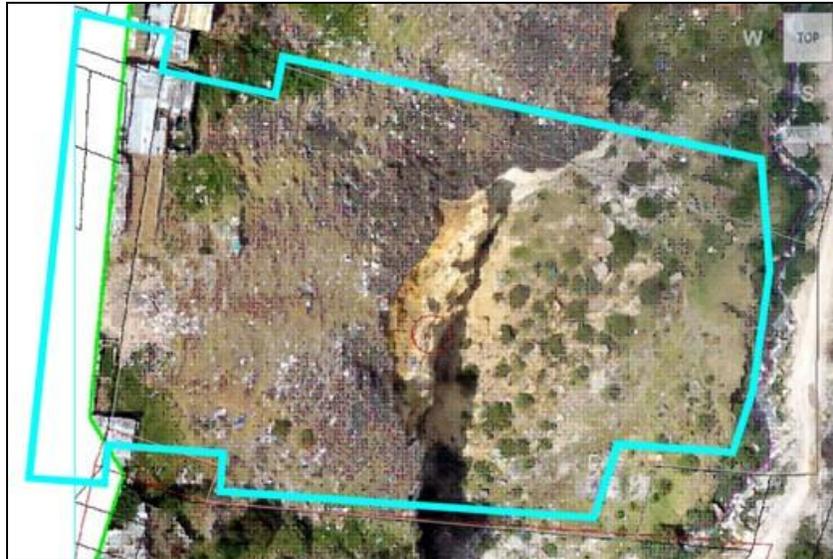
*Ilustración 17-20 Predio 8. Reconstrucción del lindero sobre ortofotomosaico
Fuente: elaboración propia*
