ALCALDÍA MAYOR DE BOGOTÁ D.C. AMBIENTE <small>INSTRUMENTOS Distritales de Gestión de Riesgos y Cambio Climático</small>	<h1>DIAGNÓSTICO TÉCNICO</h1>	Código:	GAR- FT - 03
		Versión:	04
		Fecha de Revisión:	20/04/2018

DIAGNÓSTICO TÉCNICO DI - 11943
SUBDIRECCIÓN DE ANÁLISIS DE RIESGOS Y EFECTOS DE CAMBIO CLIMÁTICO
COORDINACIÓN DE ASISTENCIA TÉCNICA
RAD IDIGER 2018ER7925

DIRECCIÓN:	Carrera 13 C Este No. 90 D – 40 Sur. Carrera 13 C Este No. 90 D – 46 Sur. Carrera 13 C Este No. 90 D – 52 Sur.	COORDENADAS AREA VERIFICADA	X1:98830 Y1:89187 X2:98829 Y2:89193 X3:98827 Y3:89198
BARRIO:	Juan José Rondón II Sector	ÁREA DIRECTA AFECTADA:	Sin afectación
UPZ:	52 – La Flora	POBLACIÓN ATENDIDA:	-
LOCALIDAD:	05 – Usme	FAMILIAS	-
		ADULTOS	-
		MENORES	-
CHIP:	AAA0145YHAW AAA0145YFZE AAA0145YFYN	PREDIOS EVALUADOS	3
AREA VERIFICADA	500 m ²	DOCUMENTO REMISORIO	CR-30742

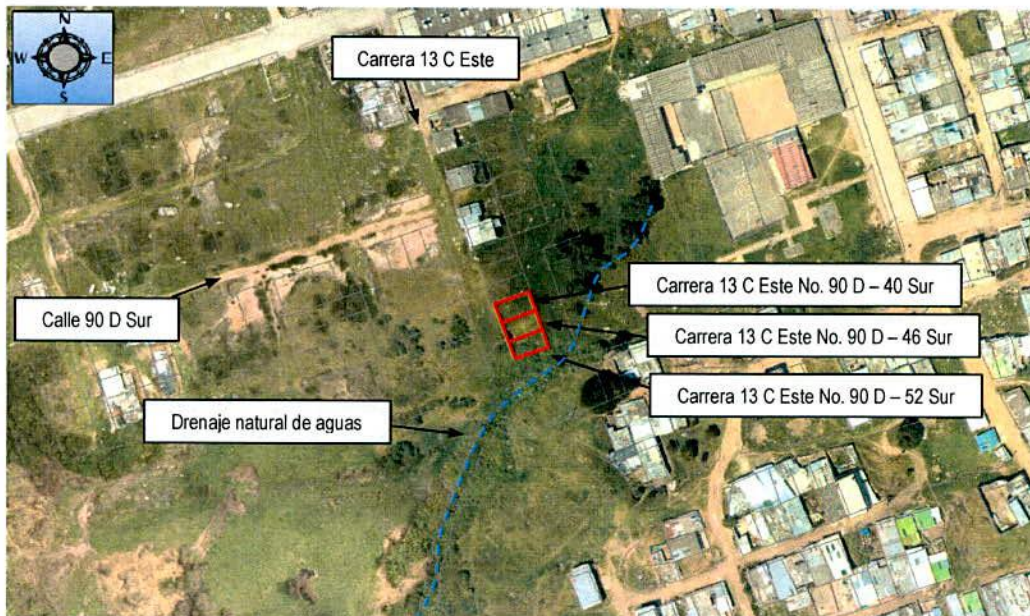
Figura 1. Aerofotografía del sector donde se ubican los predios de la Carrera 13 C Este No. 90 D – 40 Sur, la Carrera 13 C Este No. 90 D – 46 Sur y la Carrera 13 C Este No. 90 D – 52 Sur, se localizan en el Barrio Juan José Rondón II Sector de la Localidad Usme
