DIAGNÓSTICO TÉCNICO – DI-11973
SUBDIRECCIÓN DE ANÁLISIS DE RIESGOS Y EFECTOS DE CAMBIO CLIMÁTICO
GRUPO ASISTENCIA TÉCNICA
RADICADO IDIGER 2018ER11259

En atención al Radicado IDIGER No. 2018ER11259, personal del Instituto Distrital de Gestión de Riesgos y Cambio Climático – IDIGER, realizó visita técnica el día 04 de julio de 2018 al predio de la Carrera 5 No. 36 - 05, en el Sector Catastral Parque Nacional de la Localidad Santa Fé, donde se emplaza el Teatro El Parque. El terreno cuenta con una pendiente variable entre plana y moderada.

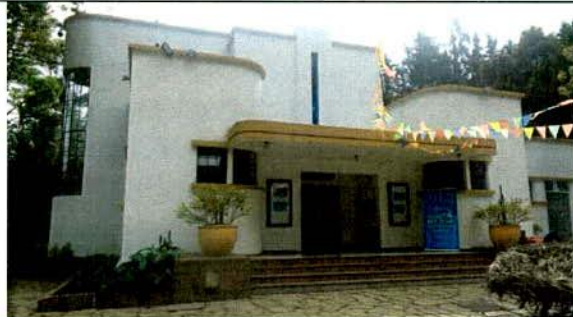
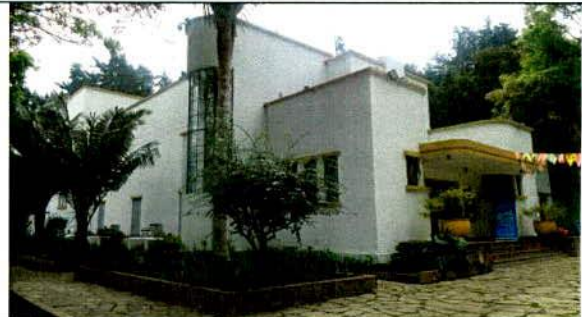
El Teatro El Parque corresponde a una edificación de dos niveles en el costado occidental y un nivel a doble altura en el costado oriental, cuyo sistema estructural corresponde a muros en concreto y placa de contrapiso en concreto reforzado. (Ver Fotografías 1 y 2). Cuenta con varios espacios como salón de exposiciones, hall, auditorio, camerinos y la oficina de la administración en el segundo nivel. Es de uso dotacional.

Fotografía 1 y Fotografía 2. Vista general del Teatro El Parque ubicado en la Carrera 5 No. 36 – 05 en el Sector Catastral Parque Nacional de la Localidad de Santa Fé.
