**ELABORACIÓN DE ESTUDIOS Y DISEÑOS DE OBRAS DE EMERGENCIA EN
SITIOS DE INTERVENCIÓN PRIORITARIA EN LA CIUDAD DE BOGOTÁ D.C.
ESTUDIO EL CODITO**

CONTRATO DE CONSULTORIA No. 485 de 2017

Vol. 01. INFORME GEOTÉCNICO

JULIO DE 2018

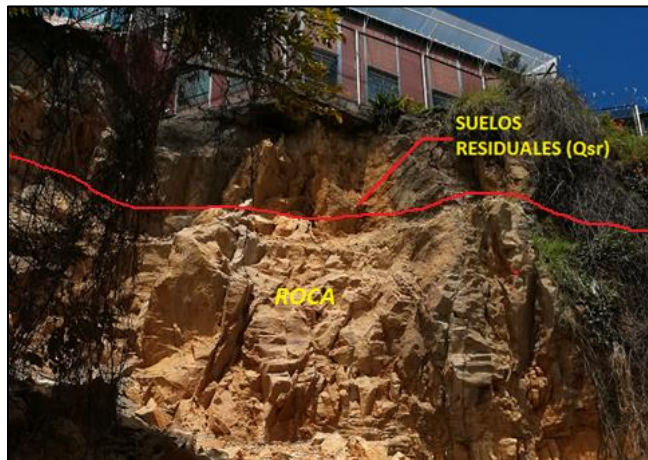
Se trata de una unidad geológica superficial producto de la meteorización intensa de las rocas que conforman la Formación Arenisca de Labor y Tierna, constituida principalmente por suelos areno limosos de color amarillo y rojizo, tamaño de grano fino a grueso, alto contenido de humedad y compacidad suelta. La fracción rocosa está comprendida por guijos, cantos y bloques de forma angular, de arenisca meteorizada. En la **Fotografía 10** se observa un afloramiento de suelos residuales presentes en el área de interés particular para el estudio.

Fotografía 10. Afloramiento de suelos residuales, arenosos y limosos, localizados en el tope del talud rocoso ubicado al costado occidental del CDI Estrellita de Oriente El Codito – Localidad de Usaqué. Fuente: Consorcio Himec – Consulcons, 2018

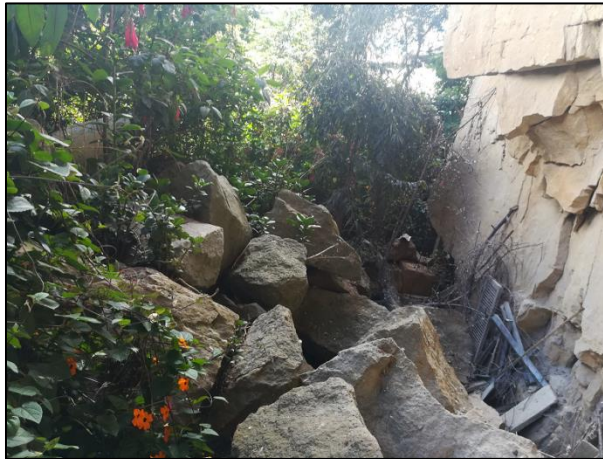
Este tipo de depósito aflora principalmente, en la base del talud ubicado en la zona central a sur del área de estudio, son el resultado de la actividad antrópica e hidrogravitacional, están constituidos por bloques de arenisca de forma angular, hasta de 2.50 metros de diámetro, depositados con ausencia de matriz, en el sitio relacionado presenta un ancho aproximado de 6 metros y un espesor que oscila entre 3 y 4 metros (**Fotografía 11**), en algunos sitios se observa una matriz arenosa, pero en general los depósitos son sueltos y no consolidados. Los materiales que lo conforman son el producto de desprendimientos de la cara del talud adyacente y de acumulación de estériles provenientes de la explotación de una antigua cantera. La **Fotografía 12** muestra la unidad geológica perteneciente al área de estudio. Esta unidad conforma laderas de pendiente plana a suavemente inclinada y esta desprovista de cobertura vegetal, aunque se encuentra rodeada por vegetación herbácea y arbustos.

Fotografía 11. Depósito de bloques, con ausencia de matriz, localizado en la base del talud ubicado en la parte central de la zona de interés.
 Fuente: Consorcio Himec – Consulcons, 2018

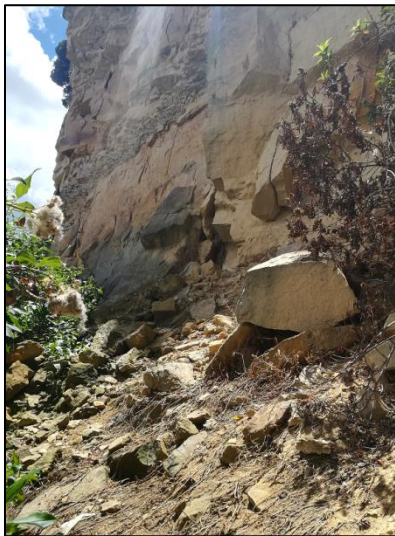
Fotografía 12. Afloramiento de un depósito de bloques, embebidos en una matriz arenosa de grano fino, localizado en la base del talud ubicado en el costado sur del área de estudio.
 Fuente: Consorcio Himec – Consulcons, 2018

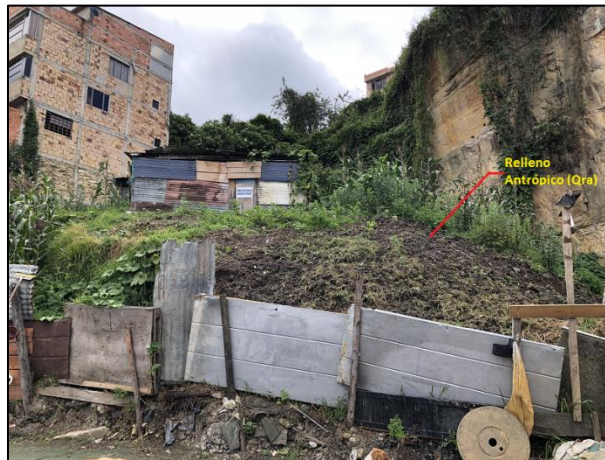
Estos rellenos fueron conformados para la construcción de algunas obras de infraestructura, como el del CDI Estrellita de Oriente, campos deportivos y para la siembra de cultivos, la **Fotografía 13** muestra la unidad geológica de rellenos antrópicos perteneciente a la zona de estudio, la cual conforma laderas de pendiente levemente inclinada a inclinada.

Fotografía 13. Afloramiento del Relleno Antrópico localizado en la base del talud al costado norte de la zona de estudio.
Fuente: Consorcio Himec – Consulcons, 2018

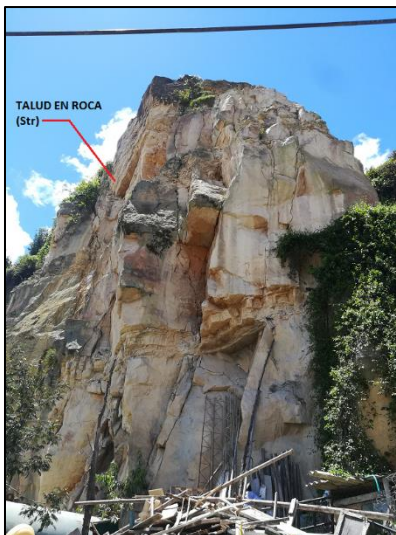
Dentro de esta unidad geomorfológica se clasifican los taludes rocosos de pendiente escarpada a muy escarpada, localizados de norte a sur en el costado occidental de la zona de estudio, generados por la disposición de estratos en contra de la pendiente del terreno. La **Fotografía 14** muestra una panorámica hacia un talud de roca localizada sobre el costado sur de la zona de estudio.

Fotografía 14. Geoforma de Talud rocoso localizado en el costado sur del área de interés, barrio El Codito – Localidad de Usaquén
Fuente: Consorcio Himec – Consulcons, 2018

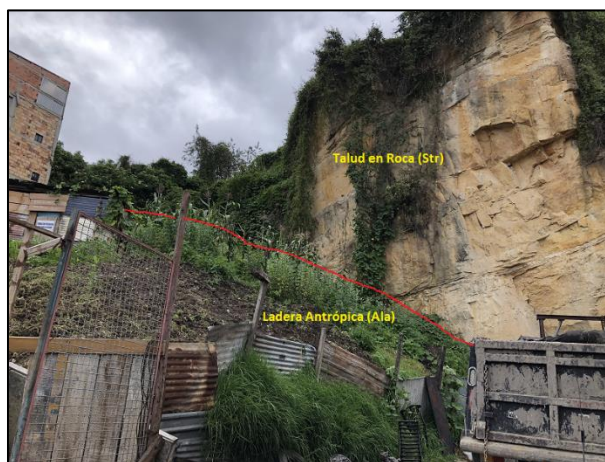
Esta unidad geomorfológica corresponde con las formas de relieve que se han generado por intervención del hombre, cuando se han ejecutado movimientos de tierra adecuando la ladera para actividades de minería y construcción de viviendas, principalmente. La **Fotografía 15** muestra la unidad geomorfológica de laderas antrópicas localizadas sobre el costado norte del área de estudio.

Morfodinámica: Se presentan procesos morfodinámicos asociados a erosión laminar incipiente principalmente.

Fotografía 15. Ladera Antrópica localizada al costado noroccidental del área de estudio.
 Fuente: Consorcio Himec – Consulcons, 2018

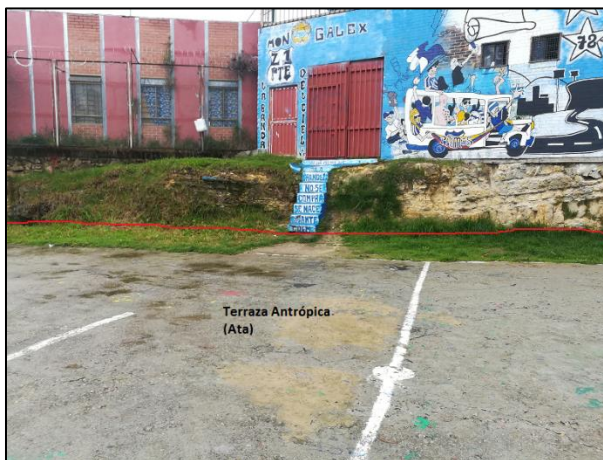
Morfodinámica: Se evidencia la acción de procesos morfodinámicos menores asociados a la erosión laminar.

Fotografía 16. Terraza Antrópica ubicada en el costado sur oriental de la zona de estudio, generada para la construcción de una cancha múltiple.
 Fuente: Consorcio Himec – Consulcons, 2018

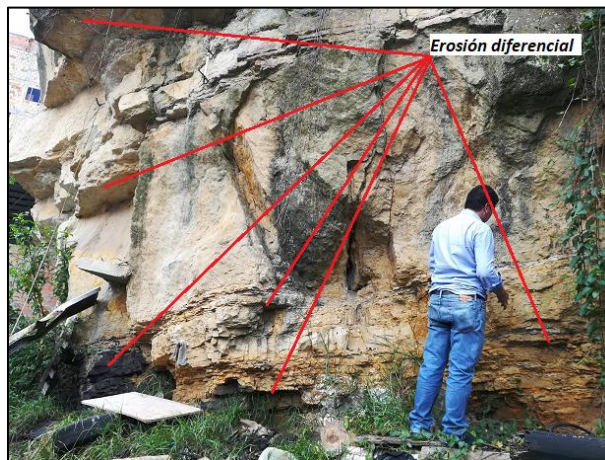
Este proceso morfodinámico se presenta sobre rocas meteorizadas en este caso sobre arcillolitas que infrayacen a areniscas masivas más competentes, el desgaste de las rocas se produce por erosión hídrica sobre la cara del talud rocoso y actividad antrópica, por antiguas explotaciones mineras. La erosión diferencial se evidencia en la pata del talud 2 al costado norte del área de interés, como se muestra en la **Fotografía 17**.

Fotografía 17. Fotografía 1. Erosión diferencial sobre taludes en roca existentes
Fuente: Consorcio Himec – Consulcons, 2018

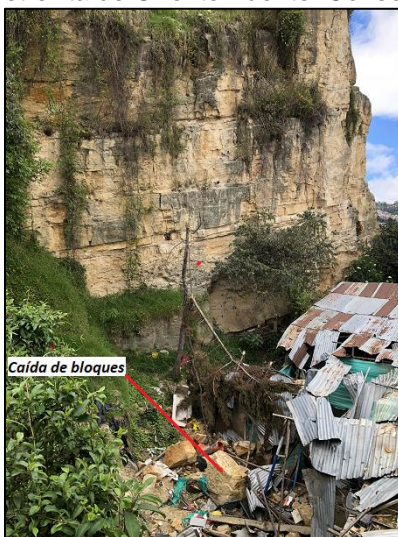
El proceso de inestabilidad antes descrito, generó la pérdida del sendero peatonal y el desconfinamiento de la cimentación del aula múltiple del jardín infantil, ubicados en la parte alta del talud. En la base del talud es posible identificar una caída de rocas que afectó la infraestructura de una chancha de tejo, los bloques presentan tamaños de diámetro hasta de 1 metro, **Fotografía 19**.

Fotografía 19. Caída de bloques en la pata del talud 3 (parte baja) Fuente: Consorcio Himec – Consulcons, 2018.

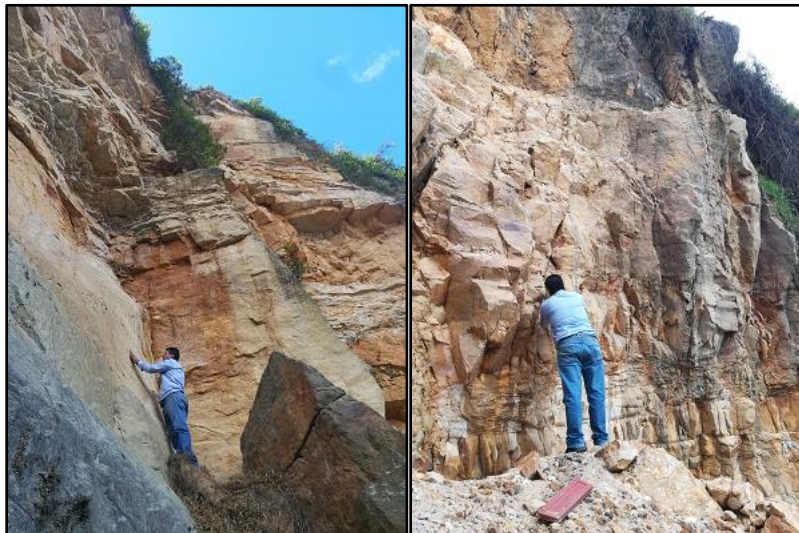
Con la finalidad de caracterizar el macizo rocoso se llevó a cabo el levantamiento de discontinuidades, sobre los afloramientos del talud en roca localizado en el Barrio El Codito, obteniendo información sobre los parámetros de las discontinuidades (**Fotografía 21**).

Fotografía 21. Levantamiento de discontinuidades del macizo rocoso, sobre la cara del talud 4 (Izquierda) y en talud 3 parte superior (Derecha).

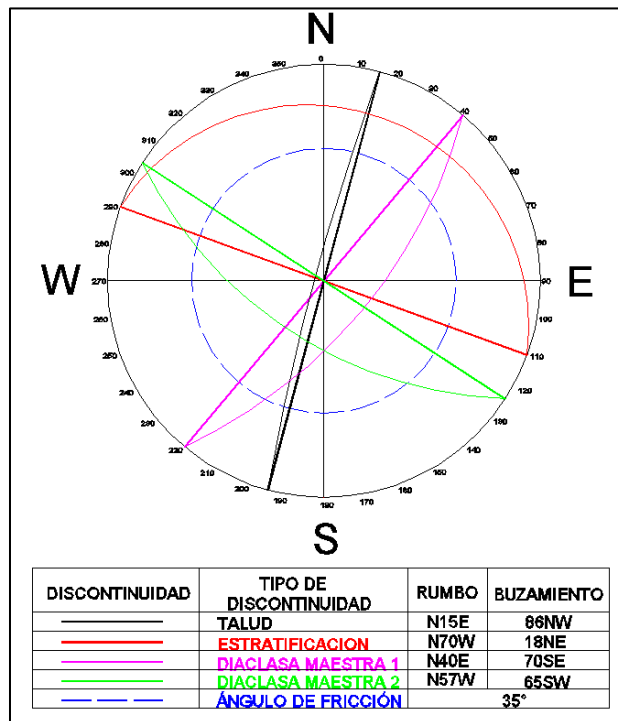
Figura 19. Representación estereográfica de las familias de discontinuidades resultante para salud 1 Fuente: Consorcio Himec – Consulcons, 2018

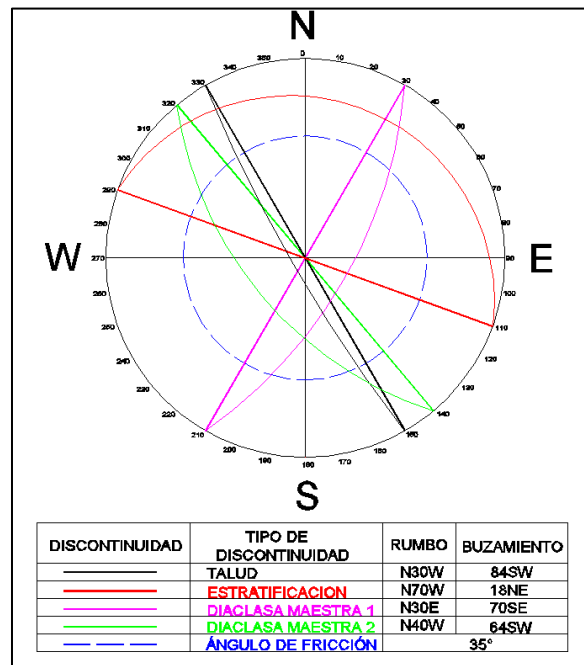
Figura 20. Representación estereográfica de las familias de discontinuidades resultante para

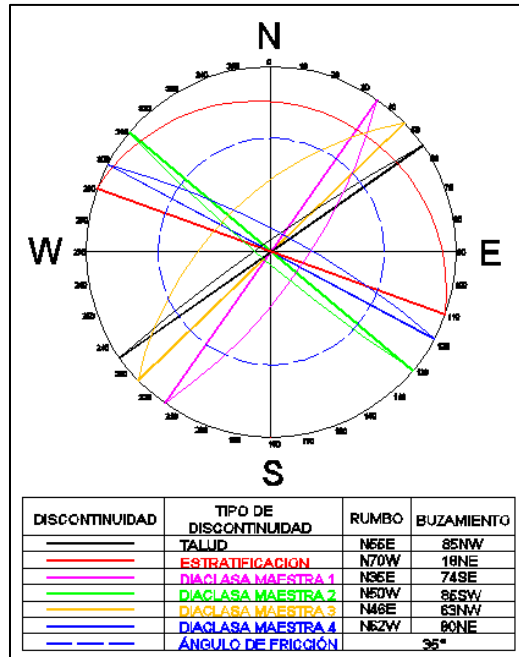
Figura 21. Representación estereográfica de las familias de discontinuidades resultante para talud 3 superior. Fuente: Consorcio Himec – Consulcons, 2018

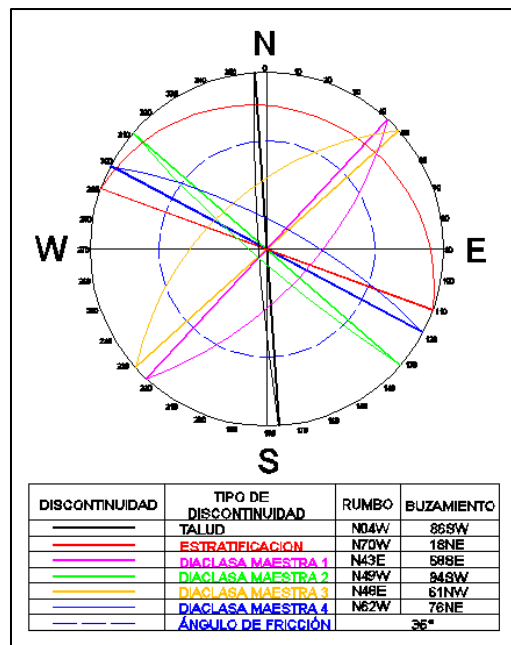
Figura 22. Representación estereográfica de las familias de discontinuidades resultante para talud 3 inferior. Fuente: Consorcio Himec – Consulcons, 2018

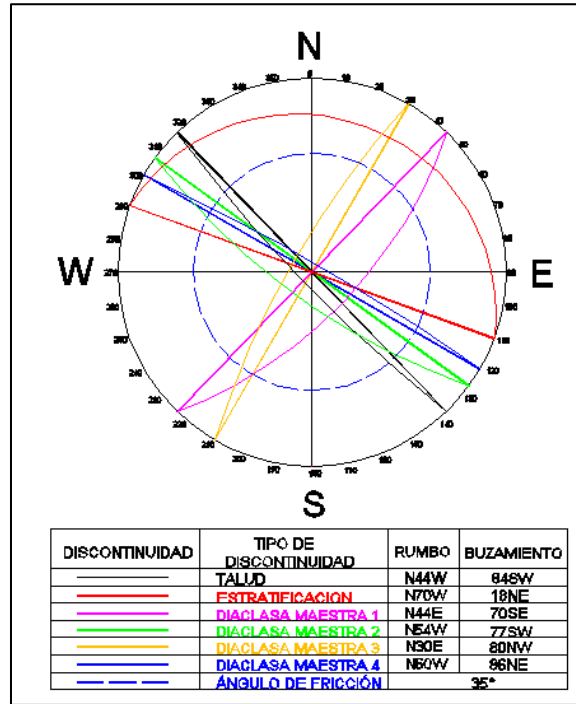
Figura 23. Representación estereográfica de las familias de discontinuidades resultante para talud 4. Fuente: Consorcio Himec – Consulcons, 2018

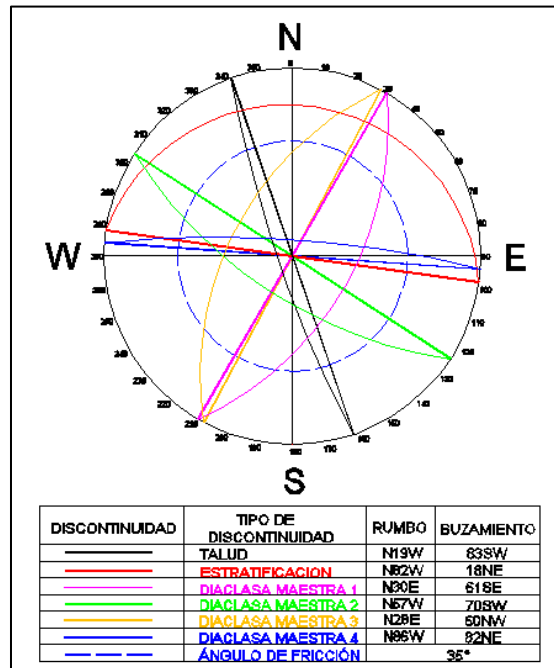
Figura 24. Representación estereográfica de las familias de discontinuidades resultante para talud 5. Fuente: Consorcio Himec – Consulcons, 2018

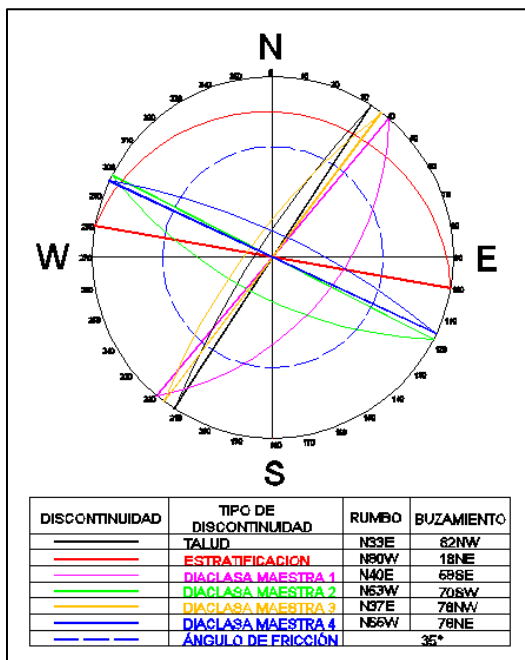
Figura 25. Representación estereográfica de las familias de discontinuidades resultante para talud 6. Fuente: Consorcio Himec – Consulcons, 2018

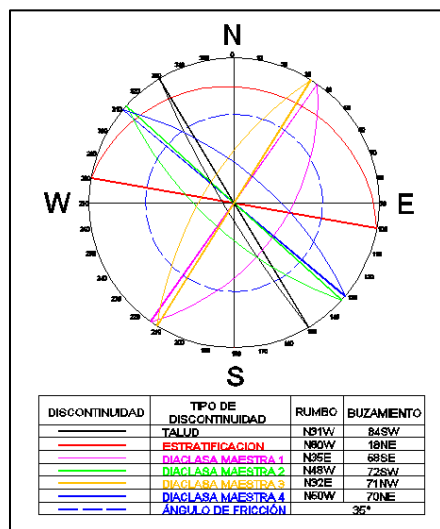
Figura 26. Representación estereográfica de las familias de discontinuidades resultante para talud 7. Fuente: Consorcio Himec – Consulcons, 2018

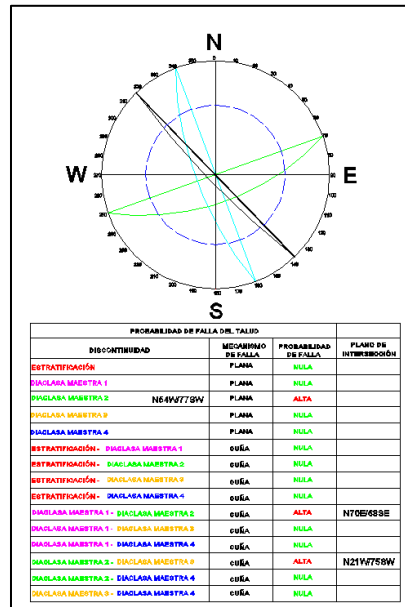
Figura 31. Representación estereográfica de los planos de intersección de las discontinuidades con probabilidad de falla para el talud 4
Fuente: Consorcio Himec – Consulcons, 2018

Talud 4: La probabilidad de ocurrencia de falla plana es alta con el plano de la diaclasa maestra 2 (N54W/77SW), existe probabilidad de falla en cuña con los planos de la diaclasa maestra 1 (N44E/ 70SE) y la diaclasa maestra 2 (N54W/ 77SW) formando un plano de falla con dirección N70E/68SE. También existe alta probabilidad de falla en cuña con los planos de la diaclasa maestra 2 (N54W/77SW) y la diaclasa maestra 3 (N30E/80NW) formando un plano de falla con dirección N21W/75SW. De acuerdo con lo anterior, estos planos se consideran críticos razón por la cual se realizará el análisis de estabilidad teniendo en cuenta la dirección del talud actual y considerando las medidas de protección. De otra parte, la probabilidad de ocurrencia de falla en Toppling es nula teniendo en cuenta las discontinuidades levantadas.

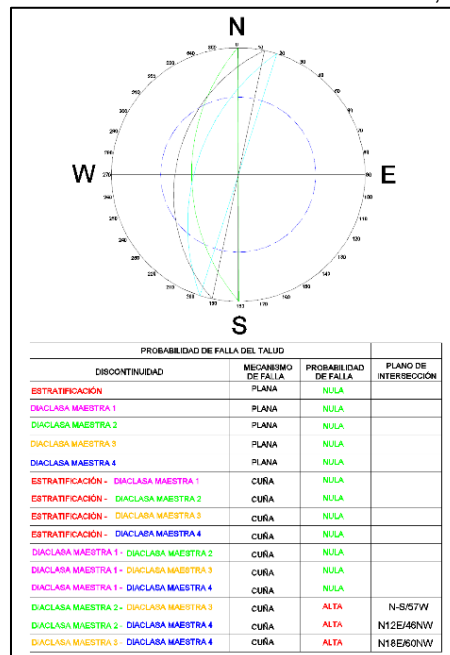
Figura 32. Representación estereográfica de los planos de intersección de las discontinuidades con probabilidad de falla para el talud 5
Fuente: Consorcio Himec – Consulcons, 2018

Talud 5 La probabilidad de ocurrencia de falla plana es nula de acuerdo con las discontinuidades levantadas en esta zona, existe probabilidad de falla en cuña con los planos de la diaclasa maestra 2 (N57W / 70SW) y la diaclasa maestra 3 (N28E / 60NW) formando un plano de falla con dirección N-S/57W. También existe alta probabilidad de falla en cuña con los planos de la diaclasa maestra 2 N57W / 70SW) y la diaclasa maestra 4 (N86W/82NE) formando un plano de falla con dirección N12E/46NW, finalmente existe probabilidad de falla en cuña con los planos de la diaclasa maestra 3 (N28E/60NW) y la diaclasa maestra 4 (N86W/82NE) formando un plano de falla con dirección N18E/60NW. De acuerdo con lo anterior, estos planos se consideran críticos razón por la cual se realizará el análisis de estabilidad teniendo en cuenta la dirección del talud actual y considerando las medidas de protección. De otra parte, la probabilidad de ocurrencia de falla en Toppling es nula teniendo en cuenta las discontinuidades levantadas.

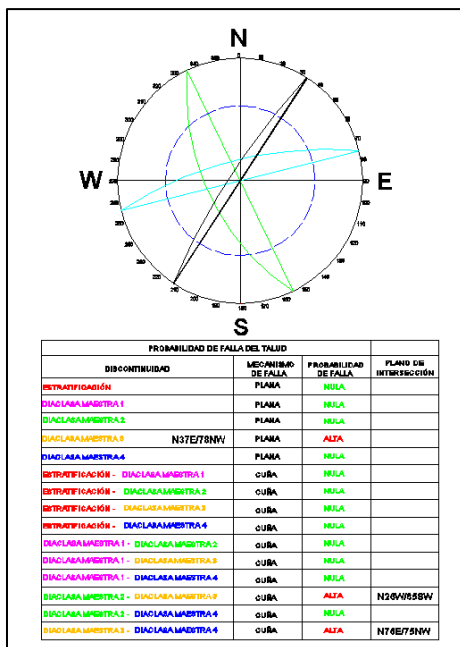
Figura 33. Representación estereográfica de los planos de intersección de las discontinuidades con probabilidad de falla para el talud 6
Fuente: Consorcio Himec – Consulcons, 2018

Talud 6: La probabilidad de ocurrencia de falla plana es alta con el plano de la diaclasa maestra 3 (N37E/78NW), existe probabilidad de falla en cuña con los planos de la diaclasa maestra 2 (N63W/70SW) y la diaclasa maestra 3 (N37E/78NW) formando un plano de falla con dirección N26W/65SW. También existe alta probabilidad de falla en cuña con los planos de la diaclasa maestra 3 (N37E/78NW) y la diaclasa maestra 4 (N65W/78NE) formando un plano de falla con dirección N76E/75NW. De acuerdo con lo anterior, estos planos se consideran críticos razón por la cual se realizará el análisis de estabilidad teniendo en cuenta

la dirección del talud actual y considerando las medidas de protección. De otra parte, la probabilidad de ocurrencia de falla en Toppling es nula teniendo en cuenta las discontinuidades levantadas.

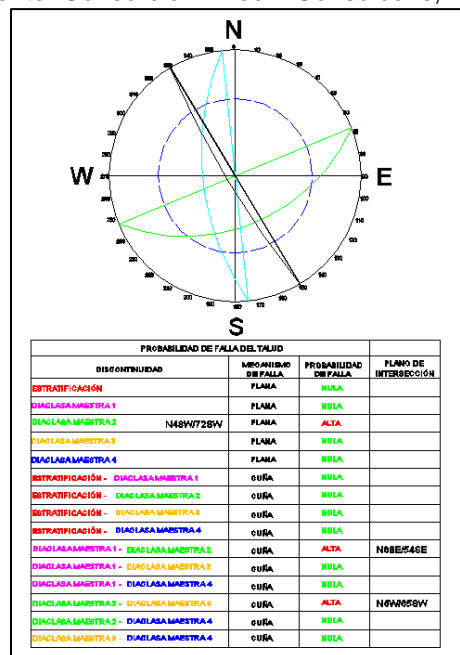
Figura 34. Representación estereográfica de los planos de intersección de las discontinuidades con probabilidad de falla para el talud 7
Fuente: Consorcio Himec – Consulcons, 2018

Talud 7: La probabilidad de ocurrencia de falla plana es alta con el plano de la diaclasa maestra 2 (N48W/72SW), existe probabilidad de falla en cuña con los planos de la diaclasa maestra 1 (N35E/ 58SEy la diaclasa maestra 2 (N48W/72SW) formando un plano de falla con dirección N68E/54SE. También existe alta probabilidad de falla en cuña con los planos de la diaclasa maestra 2 (N48W/72SW) y la diaclasa maestra 3 (N32E/71NW) formando un plano de falla con dirección N6W/65SW. De acuerdo con lo anterior, estos planos se consideran críticos razón por la cual se realizará el análisis de estabilidad teniendo en cuenta la dirección del talud actual y considerando las medidas de protección. De otra parte, la probabilidad de ocurrencia de falla en Toppling es nula teniendo en cuenta las discontinuidades levantadas.

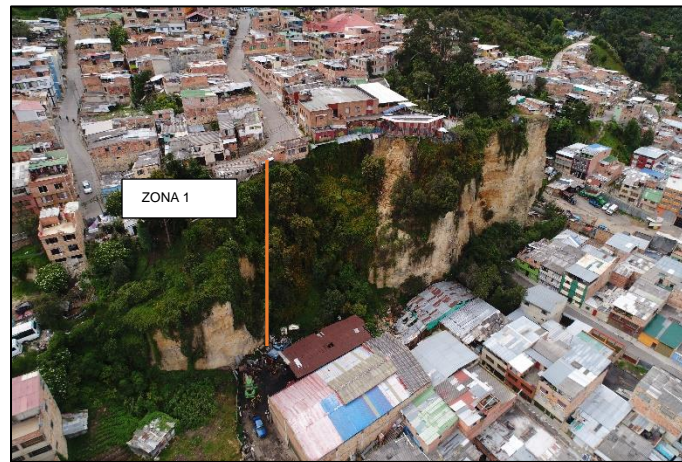
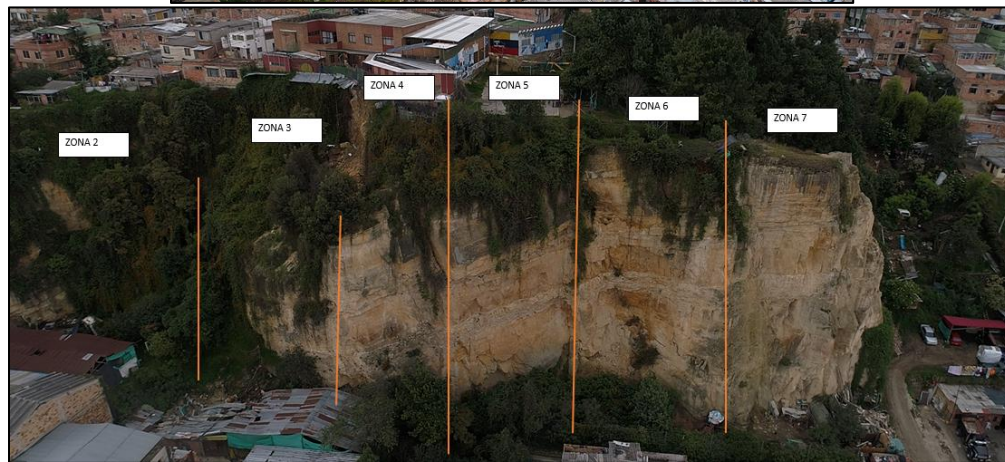
De acuerdo con la geología de la zona se definen 7 sectores para la evaluación del talud de interés para el siguiente proyecto. (**Fotografía 22**)

Fotografía 22. Sectores de evaluación del talud área de estudio.

La **zona 1** presenta las mejores condiciones de estabilidad y se encuentra en el sector norte. La zona 7 se encuentra en el sector sur. Cada una de las zonas se definió a partir de la dirección del talud la cual en conjunto con las discontinuidades presentes en el sector generan probabilidad de falla de los taludes en cuña o planar.

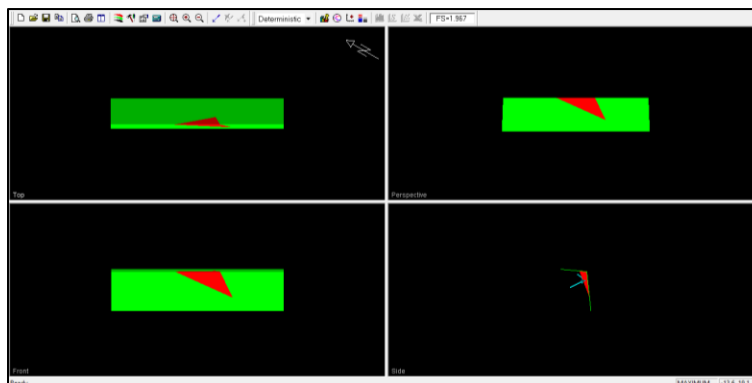
Figura 43. Condición estática DM1 –DM2 / Talud 2. FS= 1.97

En la siguiente **Figura 43** se resume el resultado del mecanismo de falla probable para el talud 2 (**Tabla 55** y **Tabla 56**).

Talud	Discontinuidad	FS	
		Condición Estática	Condición Pseudoestática
2	Diaclasa maestra 1 - Diaclasa maestra 2	1.97	1.68

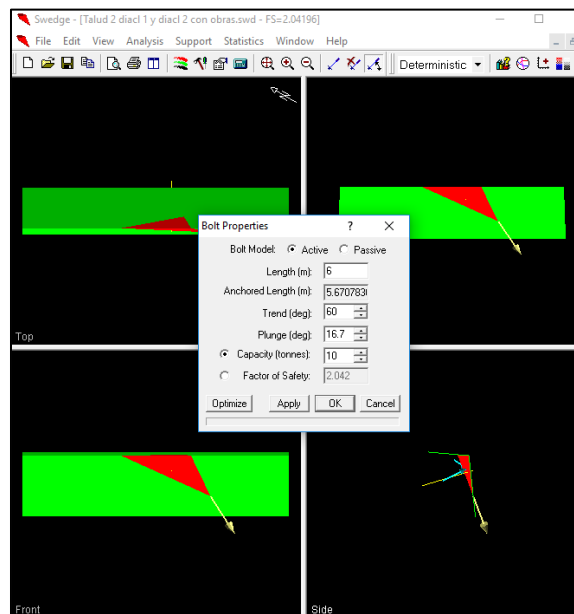
Figura 44. Inclusión de perno activo, de 6 metros de longitud y 10 toneladas de tensionamiento.

Por ejemplo, en el talud 2, para la discontinuidad entre diaclasa maestra 1 y diaclasa maestra 2 se muestran los resultados a continuación. En la Figura 44 se muestra la inclusión del perno para que el programa lo introduzca dentro del calculo de factor de seguridad.

Los pernos planteados son en acero grado 60 (producto comercial), es decir, acero de 420 Mpa de límite de fluencia (f_y) y 550 Mpa de resistencia a la tracción. La inclinación es del 30% respecto a la horizontal.

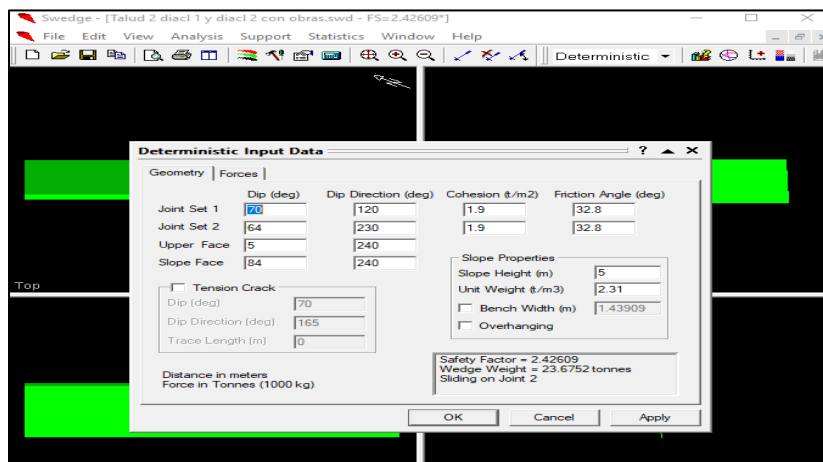
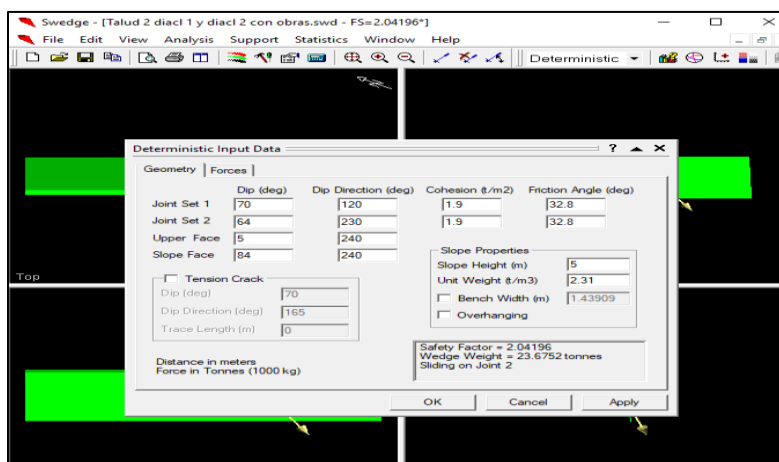
Con la inclusión de este perno se evalúa el factor de seguridad para condición estática y pseudoestática las cuales se muestran en la **Figura 45** y **Figura 46**. En la parte inferior derecha de la figura se observa el factor de seguridad. Es de aclarar que el programa no brinda una salida grafica que resuma todos los datos de entrada y por esta razón se presentan estas figuras. Por esta razón se incluye un pantallazo del programa donde se puede verificar en la parte superior el talud, las diaclasas estudiadas y su condición con obras y sin obras.

Figura 45. Condición estática – Con obras

Figura 46. Condición pseudoestática – Con obras

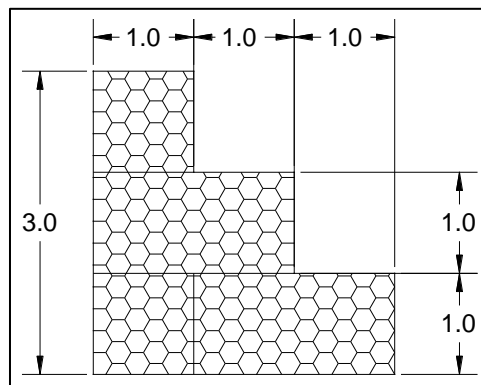
Figura 48. Diseño de muro en gaviones evaluado.

generado por caída de detritos. Debido al volumen y a su posición se define que el material requiere una obra de confinamiento (muro en gavión), perfilar el material y construir obras de drenaje.

El muro en gaviones evaluado es de tres niveles. Se revisa la estabilidad del muro por deslizamiento y volcamiento obteniendo factores de seguridad de 1.86 y 9.82 respectivamente (**Figura 48**). Los planos de diseño se presentan en el **Anexo 7**.

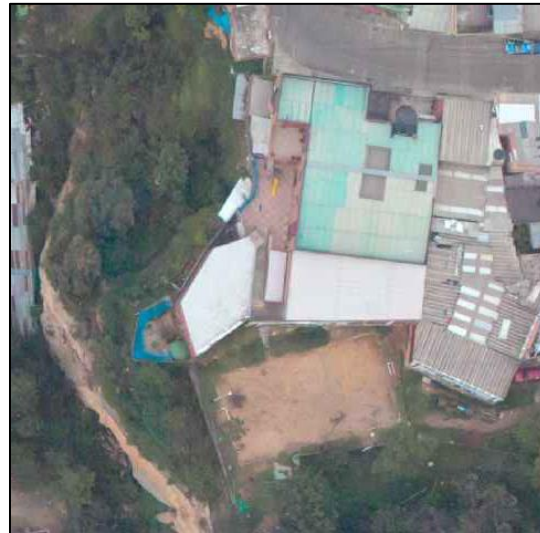
La corona del talud en el sitio de interés, tal y como lo muestra **Fotografía 23**, está edificada casi en su totalidad, dejando pocas áreas en las que el agua producto de las precipitaciones en la zona se pueda infiltrar; al ser el agua de las precipitaciones escorrentía superficial en un alto porcentaje, los procesos de

remoción en masa de la zona son difícilmente asociables a un drenaje inadecuado de la precipitación infiltrada.

Fotografía 23. Corona del talud

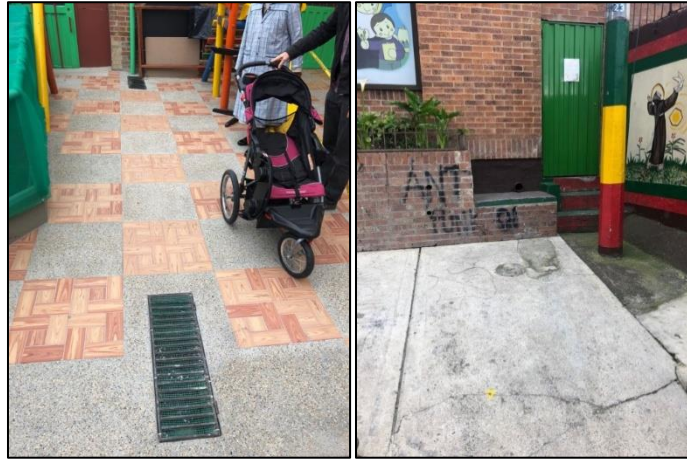
Unido en a lo anterior, se analizan las condiciones de la obras de drenaje existentes en las edificaciones de las zona para su aprovechamiento; algunas de estas se muestran en las siguientes imágenes. (**Fotografía 25**)

Fotografía 25. Obras de drenaje en la zona de interés

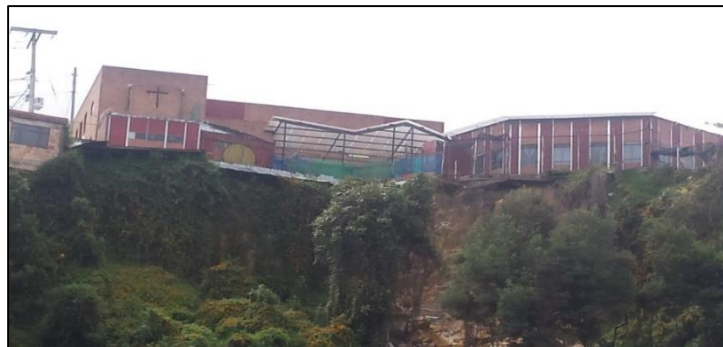
El caso más reciente se presentó en abril del 2018, cuando un flujo de detritos dejó sin base a una parte de la placa de piso del solar del Hogar Infantil Estrella de Oriente en la zona central de la antigua explotación (**Fotografía 5**).

Fotografía 5. Riesgo en Hogar Infantil CDI Estrella de Oriente

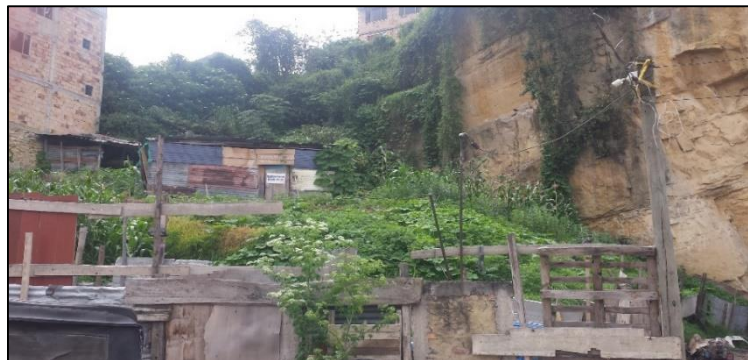
Otro caso se presentó cuando un enorme flujo de detritos generó una emergencia que acuso es desalojo de 14 viviendas localizadas hacia la base del talud en la zona sur del antiguo frente de explotación, lo que acusó la construcción de una barrera de contención de bloques y flujos de detritos (**Fotografía 6**)

Fotografía 6. Panorámica hacia el talud donde se presentó una emergencia que acusó el desalojo temporal de viviendas

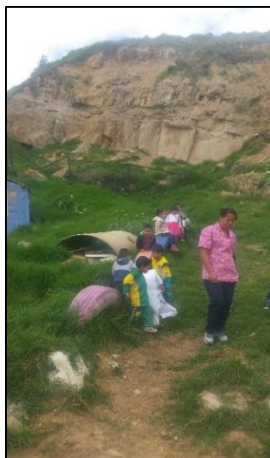
Fotografía 7.

Panorámica del talud hacia la zona central de la antigua cantera, en inmediaciones del hogar infantil.

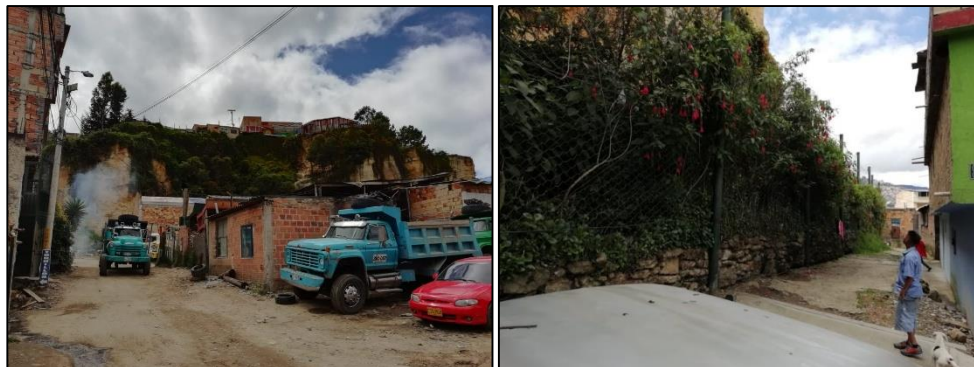
Fotografía 1. Zona de estudio y Medidas preventivas para contención.

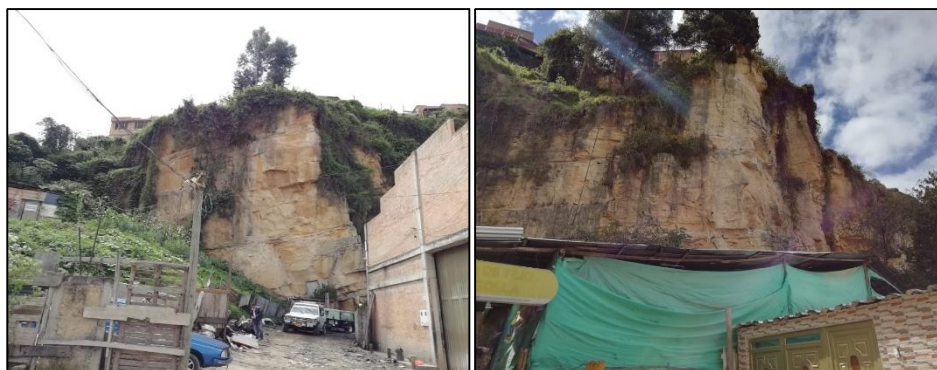
Fotografía 2. Zona norte del talud de estudio (Izquierda) y Zona central del talud de estudio (Derecha)

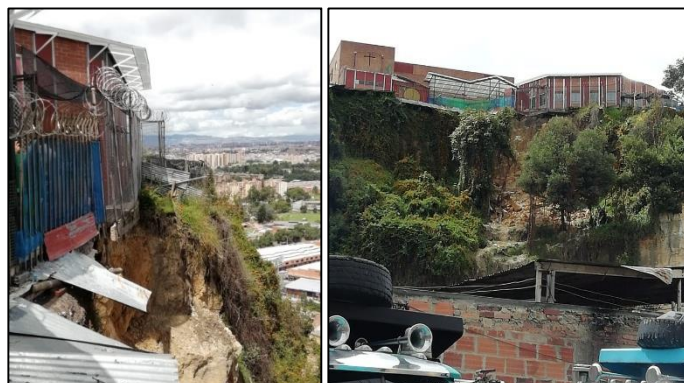
Fotografía 3. Zona afectada por deslizamiento(Izquierda) y Zona de deslizamiento.(Derecha)
