ESTUDIO DE RIESGO POR MOVIMIENTOS EN MASA
Y PLANTEAMIENTO DE MEDIDAS DE REDUCCIÓN EN
EL BARRIO EL PEÑÓN DEL CORTIJO III SECTOR DE
LA LOCALIDAD DE CIUDAD BOLÍVAR EN BOGOTÁ,
D.C.

INFORME FINAL
JUNIO 2019

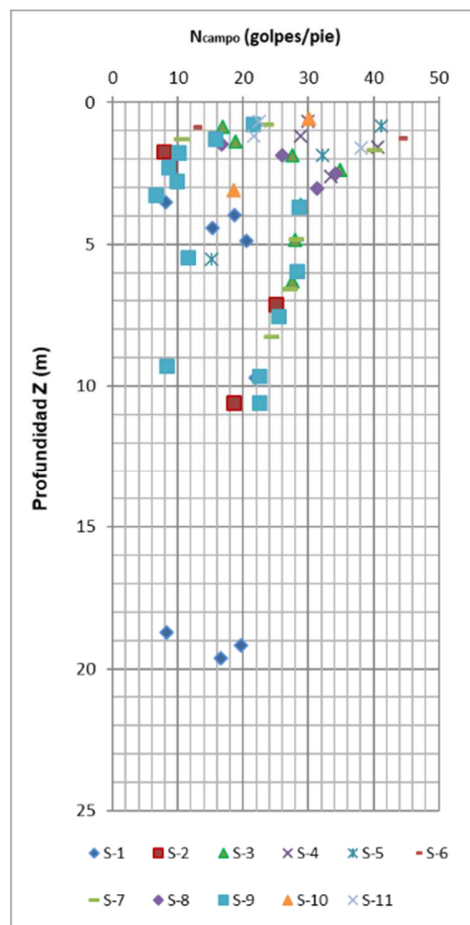
Ilustración 4-17 Variación del Ncorregido con la profundidad

Una vez establecidos los valores N de campo obtenido del ensayo SPT, se realizaron las respectivas correcciones por confinamiento, longitud de varillaje y nivel de agua, de tal forma que se pudieran normalizar dichos valores a un determinado nivel de energía. Los valores normalizados $(N_{60})_1$ se graficaron en profundidad en la Ilustración 4-17 y la corrección se presenta en el **Anexo B3-2 SPT**. En la Ilustración 4-17 se incluyó el sondeo 1, que alcanzó una profundidad de 25 m de los cuales se perforó desde el inicio en roca, sin embargo, debido a la alta alteración de la arcillolita se realizó el ensayo de penetración estándar en ocho (8) puntos a diferentes profundidades.

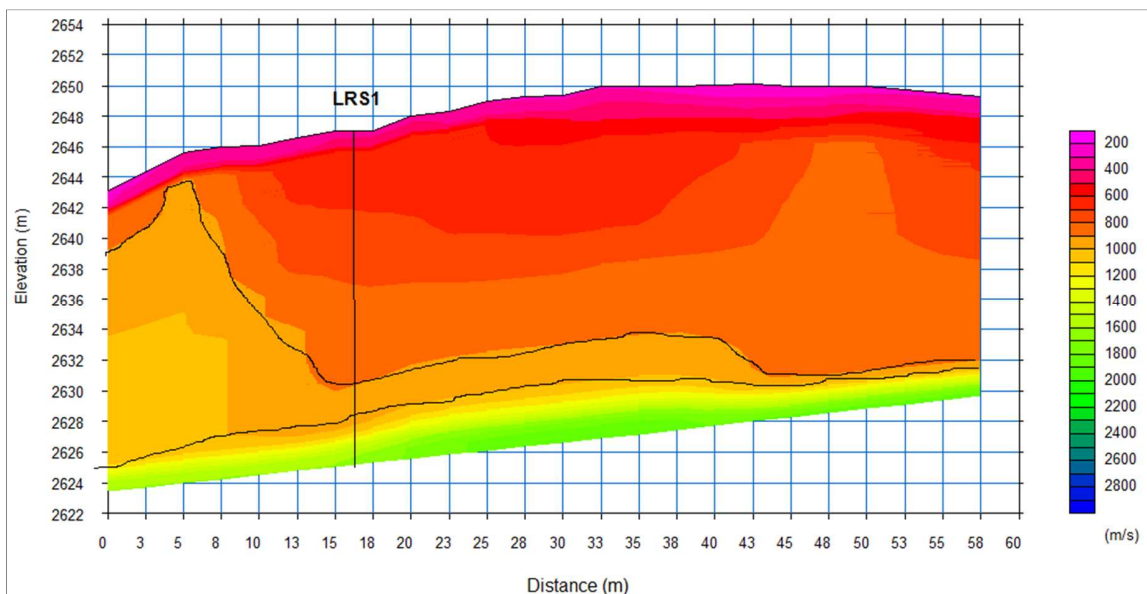
Ilustración 4-20 Interpretación línea sísmica 2

En esta línea y como se muestra en la Ilustración 4-20, se presentan materiales altamente meteorizados en los primeros 13 a 15 metros asociados a areniscas con oquedades y cementación arcillosa, así como arcillolitas muy blandas.

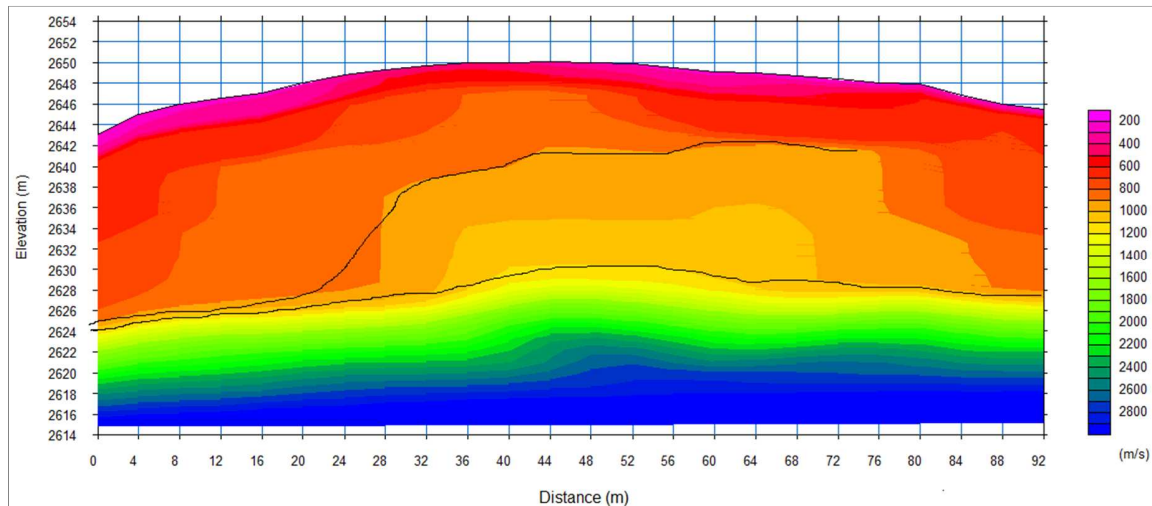
Ilustración 4-21 Interpretación línea sísmica 3

En esta línea y como se muestra en la Ilustración 4-21, se presentan materiales altamente meteorizados en los primeros 8 a 16 metros asociados a areniscas con oquedades y cementación arcillosa, así como arcillolitas muy blandas.

De los resultados obtenidos de las líneas de refracción sísmica se observa que los primeros 20 metros registran velocidad de onda menores a 1000 m/s, siendo una velocidad baja para materiales rocosos lo que conlleva a verificar que el estado de la roca los primeros 20 m está muy alterados y presenta un alto grado de meteorización, que corresponde a la zona fallada como se observó en las perforaciones. Posterior a los 20 m la velocidad aumenta hasta 2800 m/s indicando que el macizo rocoso es de mejor calidad.

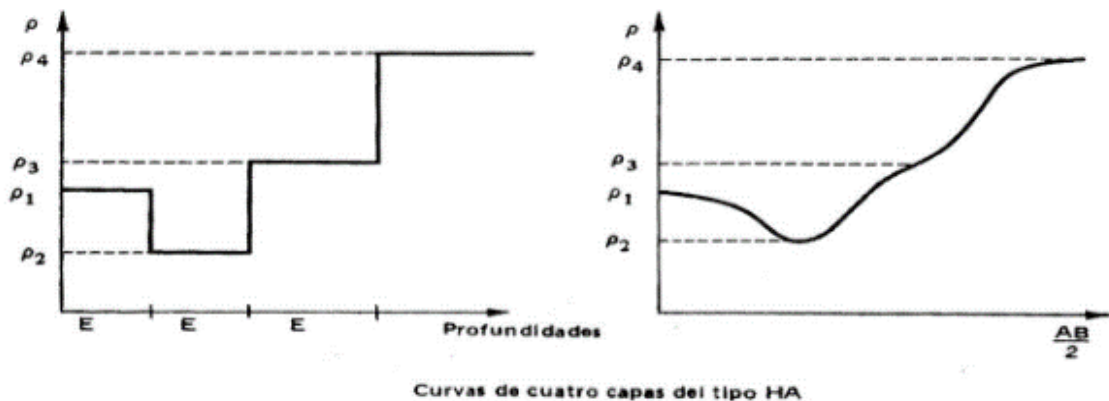
Las mediciones de resistividad aparente tomadas en campo se presentan en la Ilustración 4-22 destacando un comportamiento similar al de un perfil tipo HA, indicando una intercalación de un material muy conductivo en un medio resistivo. La profundidad característica de dicha anomalía calculada a partir de la curva de sensibilidad para un arreglo Schlumberger se encuentra entre 5 y 7 m.

Ilustración 4-22 Superior: mediciones de resistividad tomadas en campo, el marcador circular representa la media de los datos y las barras la correspondiente desviación estándar. Inferior: esquema de curva de resistividades aparentes para un perfil tipo HA. Tomado de Orellana (1982).

Las mediciones muestran que en la parte más somera del terreno se presentan materiales con resistividades superiores a 300 ohm m, indicando que la grieta de tracción ni el sistema de diaclasas, en la parte superficial del terreno contienen materiales de relleno de baja resistividad y por lo cual se puede establecer que el grado de saturación de estos materiales

es bastante bajo. La caída en los valores de resistividad aparente a partir de una profundidad característica de 5 m muestra un contraste de resistividad que marca el contacto entre dos materiales. Puede establecerse que estos valores de resistividad son bastante bajos para rocas intactas y en consecuencia, se espera que este cambio corresponda a un material mucho más fracturado posiblemente de carácter más arcilloso. Sin embargo, para el grado de fracturamiento que se le asignó al macizo rocoso en su caracterización geomecánica, estos valores de resistividad siguen siendo altos para materiales completamente saturados.

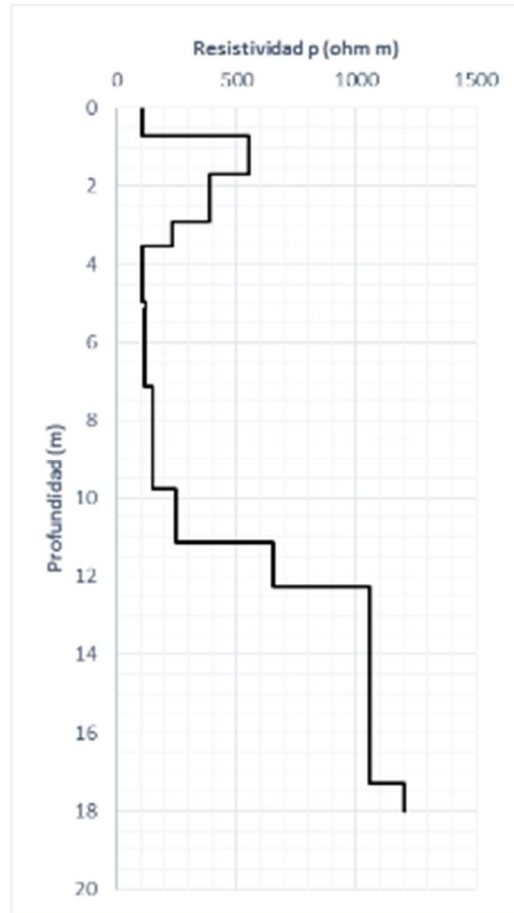
Ilustración 4-23 SEV

En la Ilustración 4-23 se muestra el perfil de resistividades invertido a partir de los datos tomados en campo. Realizando una asociación de resistividades con materiales térreos, se obtiene que hasta una profundidad de un metro puede encontrarse un material suelto de tamaños variables relacionado con un relleno antrópico, debajo de este entre 1 m y 4 m se encuentran bloques de roca arenisca con una baja saturación, luego de estos bloques entre 4 y 8 metros pueden encontrarse bloques de arcillolita mucho más fracturados con un grado de saturación también bajo. Por debajo de esta capa de arcillolita se encuentra nuevamente una capa de arenisca que por sus valores de resistividad puede considerarse seca para propósitos ingenieriles.

Es posible encontrar intercalaciones de arcillolita por debajo de los 10 metros, sin embargo, estos estratos pueden presentar una saturación o un grado de fracturamiento menor al primer lente identificado anteriormente, justificando así el aumento de la resistividad aparente y no un descenso de esta.

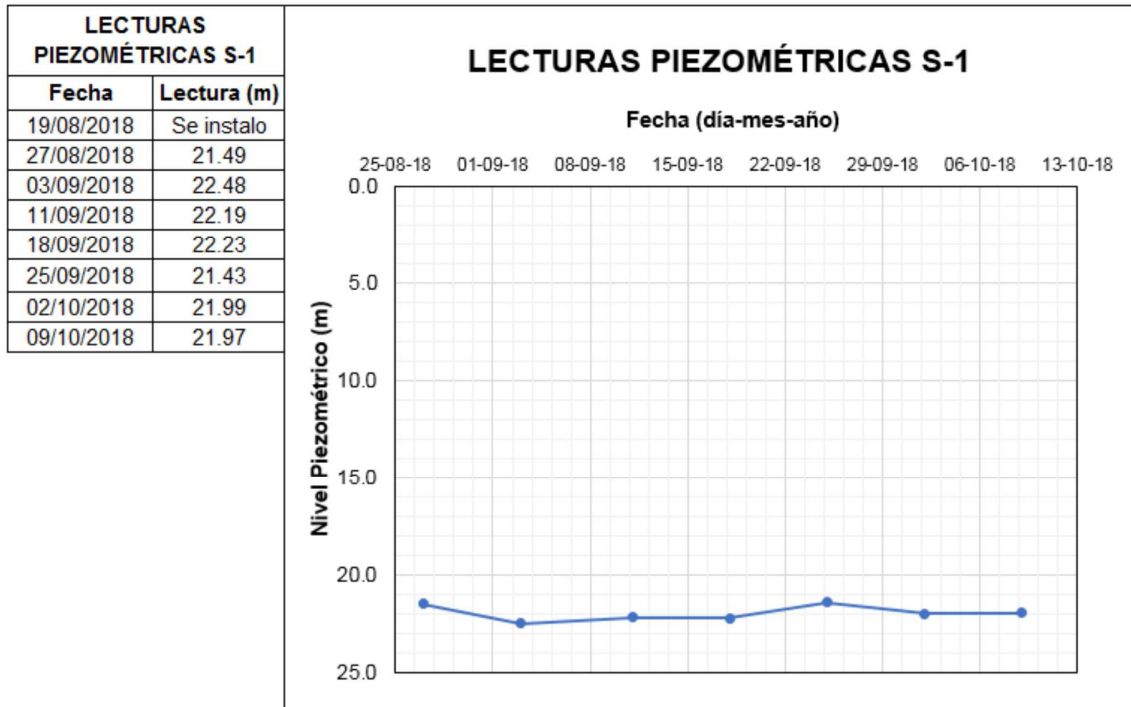
Ilustración 4-30 Lectura Piezométricas S-1 (JAM S-1)

El 19 de agosto del 2018 se realizó la instalación del piezómetro del sondeo S-1, solo fue posible la toma de siete (7) lecturas, debido a las actividades de demolición de las viviendas, que se está llevando a cabo en el sitio de estudio, el piezómetro S-1 se vio afectado por desechos de la construcción, razón por la cual no fue posible el registro de los niveles después del 9 de octubre de 2018.

Se observa que la variabilidad en la altura del nivel piezométrico de las dos últimas lecturas registradas fue de 2 cm y la máxima variación fue de 1.05 m.

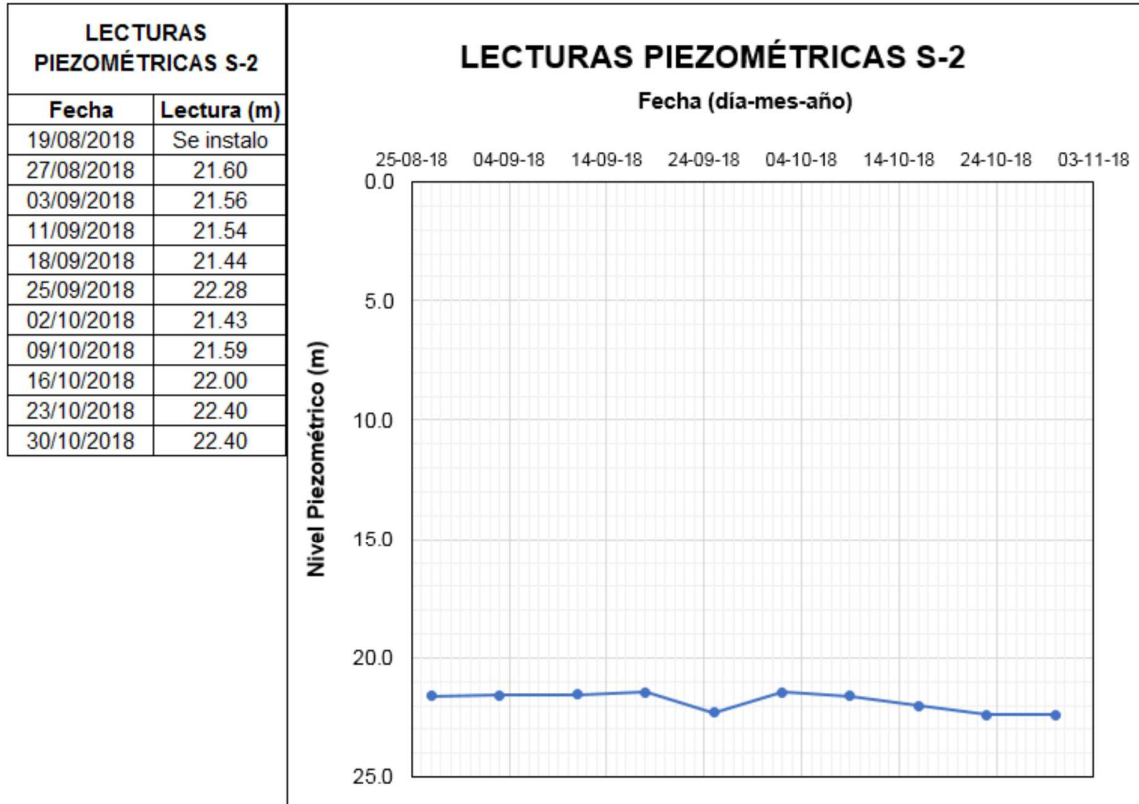
Ilustración 4-31 Lecturas Piezométricas S-2 (JAM S-11)

La instalación del piezómetro del sondeo S-11 (denominada S-2 por la empresa que está llevando a cabo el monitoreo), ese realizó el 19 de agosto del 2018, no hay variaciones en el nivel de agua entre la lectura del 23 de octubre y la del 30 de octubre del 2018. (Ver Ilustración 4-31). La máxima variación en los niveles del agua fue de 0.96 m.

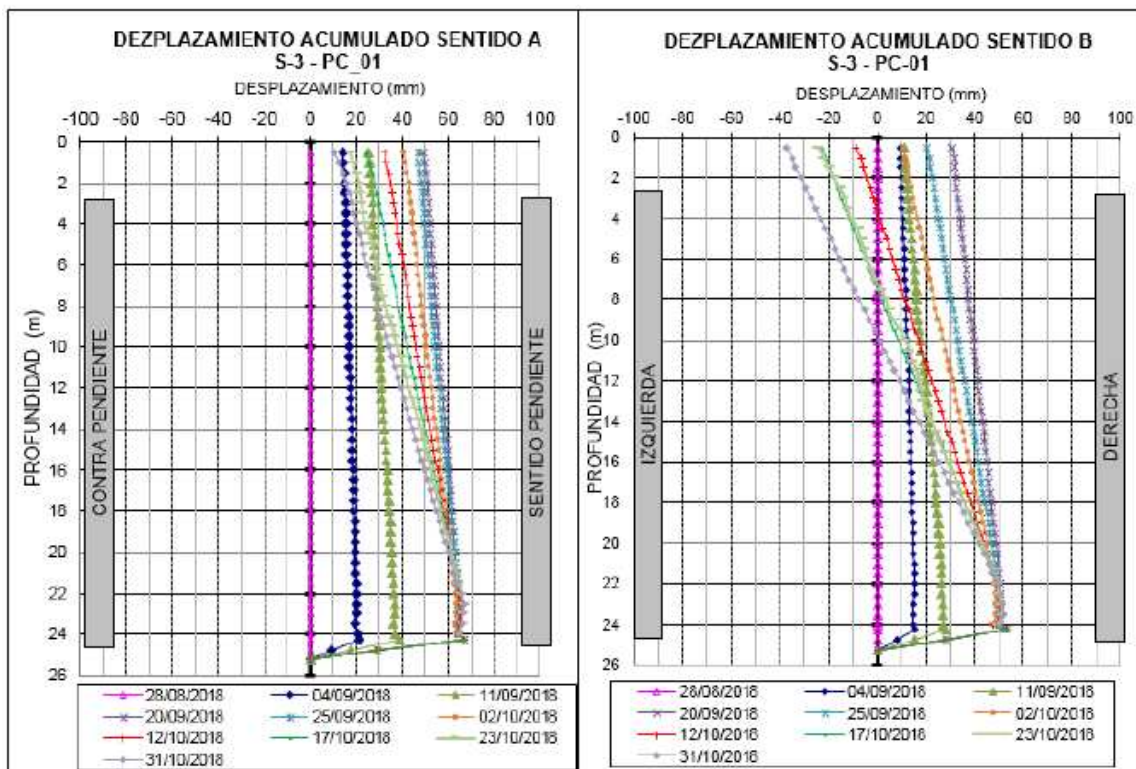
Ilustración 4-33 Desplazamiento acumulado del Inclinómetro S-3 (JAM S-5) (desde el 28 de agosto del 2018 al 02 de Octubre del 2018)

La lectura acumulada del 31 de octubre del 2018 no fue posible llevar la sonda a la profundidad total de 25 m, debido al desplazamiento de la masa de suelo, la tubería se fracturo a una profundidad de 24 m obstruyendo del recorrido que realiza el inclinómetro lo que implica que no se puede conocer el desplazamiento de la tubería con respecto a su posición inicial.

Para la lectura acumulada del 31 de octubre, se observa que el desplazamiento respecto al acumulado, para el sentido de la A-A varió 6.71 mm en la superficie en sentido contrario. En el eje B el movimiento se encuentra en el sentido izquierdo de la posición inicial con un desplazamiento de 13.5 mm en la superficie.

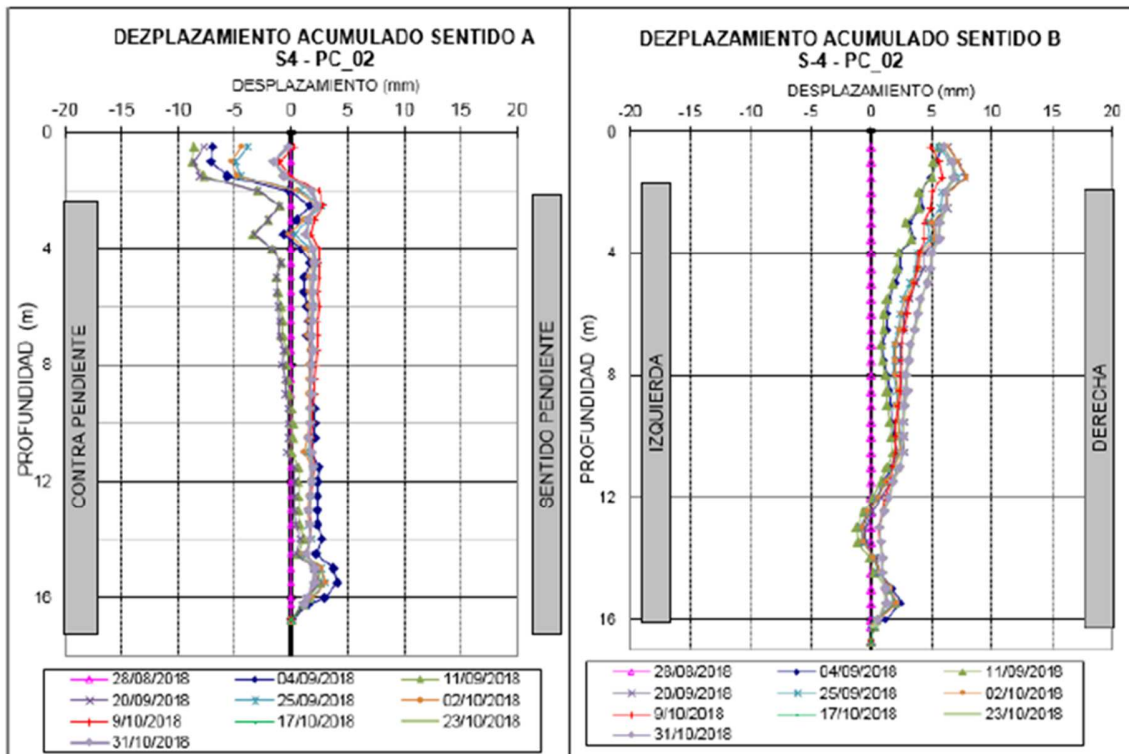
Ilustración 4-35 Desplazamiento acumulado del Inclinómetro S-4 (JAM S-2) (desde el 28 de agosto del 2018 al 09 de Octubre del 2018)

Para la lectura acumulada del 31 de octubre del 2018, se observa que el desplazamiento en el sentido A-A de la ladera se mantuvo estable respecto a la lectura anterior. En el eje B-B se observó que el desplazamiento fue 1.34 mm respecto a la lectura del 23 de octubre del 2018.

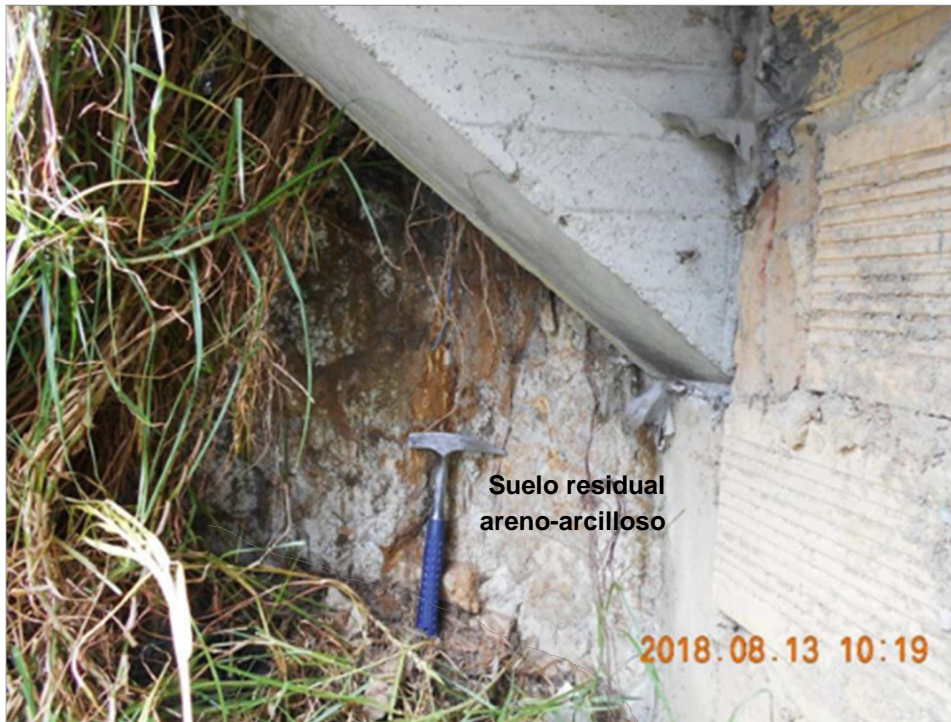
Ilustración 4-48 Afloramiento en taludes de cortes – Trinchera 2. Coordenadas E: 90037m N: 98538m

En el reconocimiento de campo se identificó que las viviendas de los predios 01, 02, 03 y 04 de la manzana 57 se encuentran cimentadas sobre roca. En la Ilustración 4-48 se observa un suelo residual areno-arcilloso que no supera el metro de espesor, lo que permite inferir que estas viviendas no se encuentran cimentadas sobre relleno alguno.

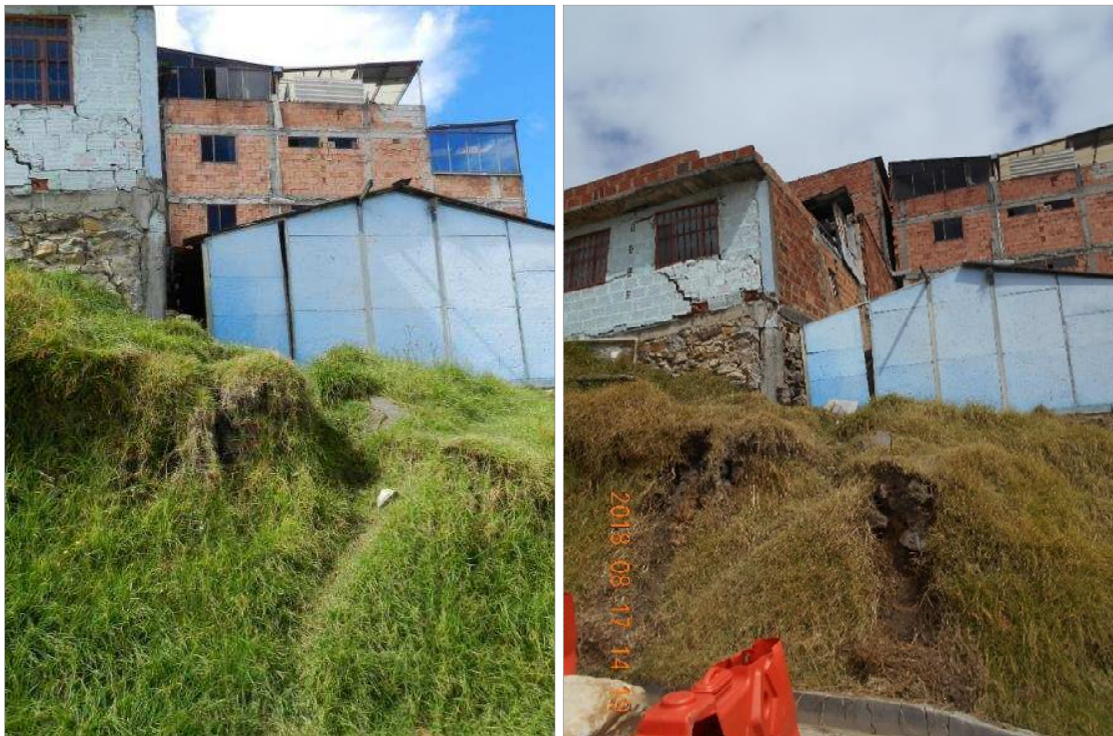
El seguimiento a las fisuras y hundimientos, en los dos primeros meses, evidenciaron que el problema de inestabilidad involucraba las unidades de roca que se localizan por debajo de los rellenos. Como se puede observar en la Ilustración 4-52.

Ilustración 4-52 Fotografías comparativas de materiales involucrado.

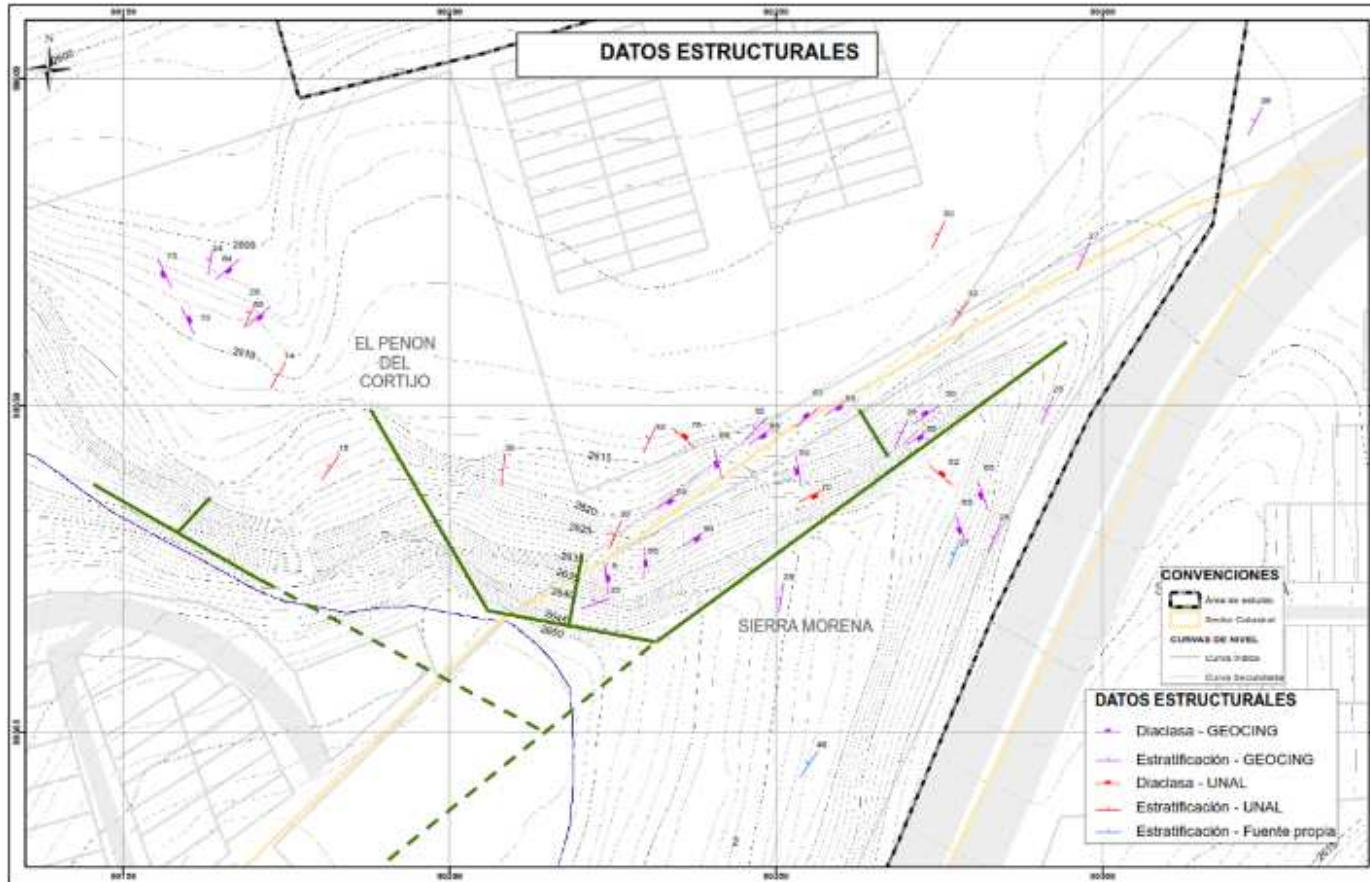
minero, las líneas verdes presentan los planos de sistemas de discontinuidades secundarias por efecto de la explotación minera

Ilustración 4-57 Sistemas primarias y secundarias del Macizo Rocosó aledaño al Talud Mineros

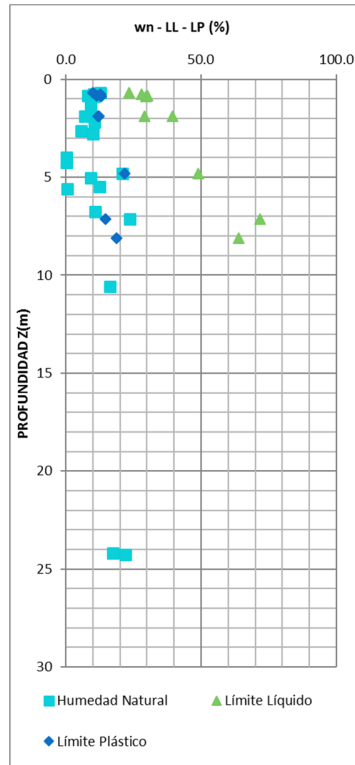
Se realizaron ensayos de contenido de agua y límites de Atterberg a las muestras alteradas recuperadas del material de relleno, suelo residual y la arcillolita meteorizada. Se observa en la Ilustración 4-63 que el contenido de agua se encuentra en un rango de 10 % en los primeros 5 metros, en profundidad aumenta ligeramente a valores de 20 %.

Respecto a los límites de consistencia el límite plástico es del 10 al 20% siendo valores muy similares al contenido de agua lo que indica que el suelo se encuentra en estado sólido, el límite líquido aumenta en profundidad de valores de 30 % a 60 %.

Ilustración 4-63 Parámetros índice vs profundidad

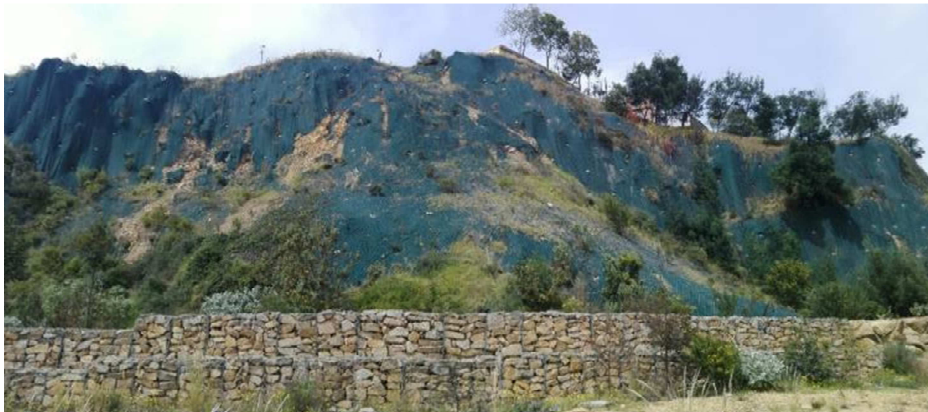
- **Zona 1:** Corresponde a la zona media del talud expuesto, donde se presentan rocas Areniscas Amarillas altamente meteorizadas, con oquedades, y presencia de estratos de arcillolita caolinítica intercalados cada 5 o 10 metros. En esta zona se observan dos tipos de movimientos en masa: Un proceso superficial en la cara del talud del tipo flujo de detritos y un proceso profundo que involucra una cuña de materiales rocoso de hasta 24 metros de espesor.

Ilustración 4-74 Aspecto zonas 1, con presencia de flujos de detritos

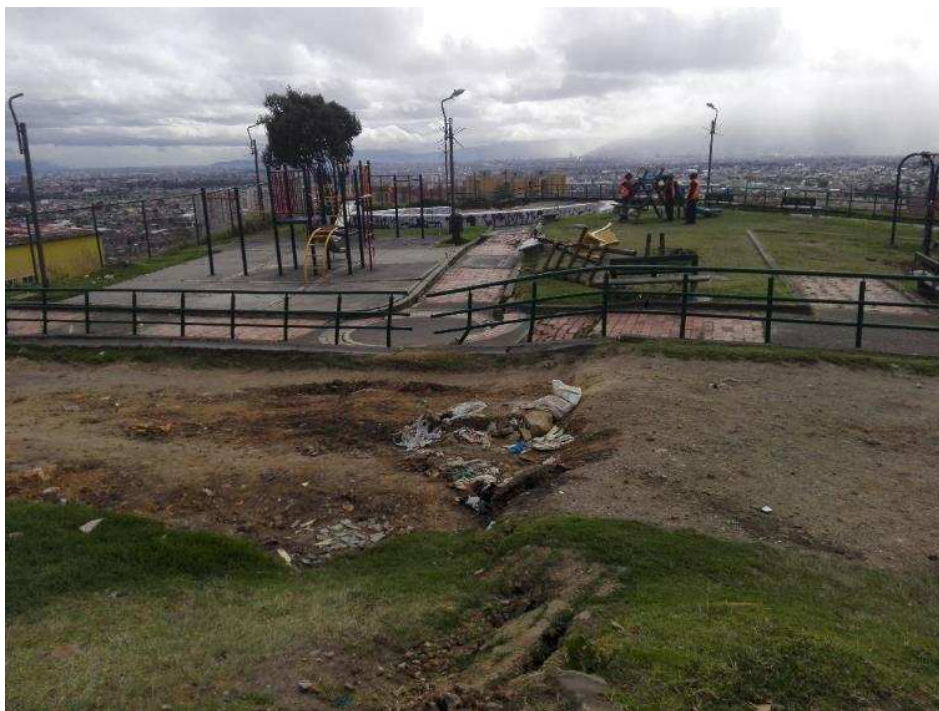
Ilustración 4-75 Aspecto parte superior de la zona I, donde se observa el escarpe del movimiento en masa profundo

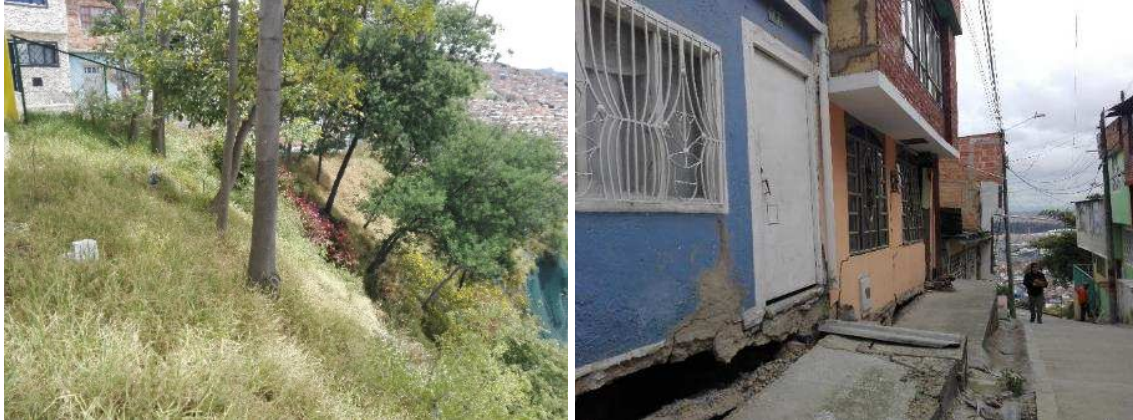
Ilustración 4-76 Aspecto zona 1, presenta viviendas notoriamente dañadas e inclinación de la vegetación.

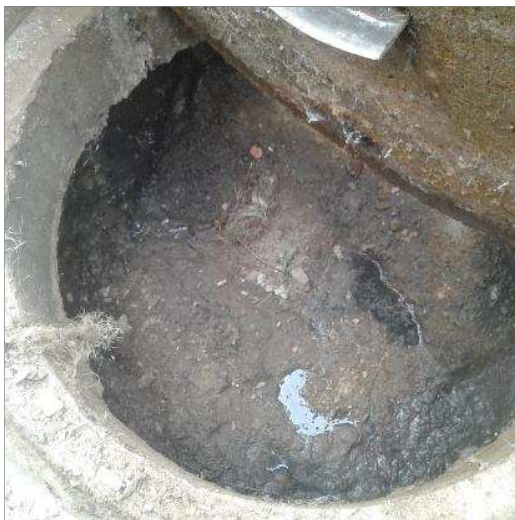
El estado general de la red de alcantarillado se determina que se encuentra en condiciones aceptables. Aunque la integridad estructural de todos los pozos de inspección está en buen estado, algunos de ellos se encuentran colmatados, esto debido a la gran cantidad de sedimentos acumulados por falta de mantenimiento y a la disposición de basuras en estos pozos por parte de la comunidad como se aprecia en las siguientes fotografías:

Ilustración 4-92 Pozo de inspección colmatado

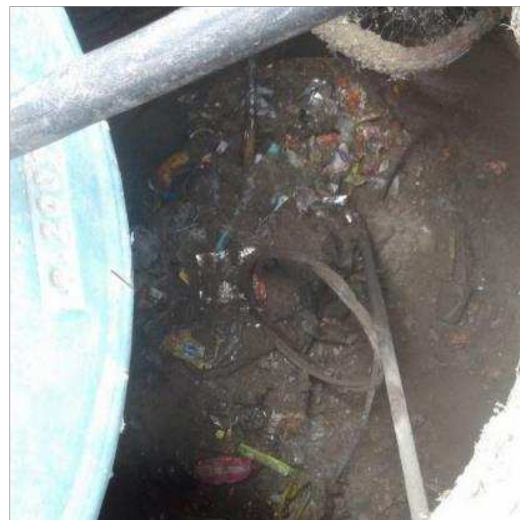
Ilustración 4-93 Pozo de inspección con residuos dispuestos por la comunidad

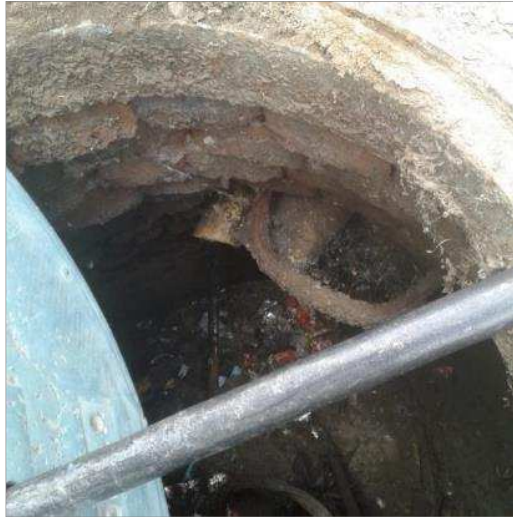
También se identifican acometidas irregulares a los pozos de inspección por parte de la comunidad debido a las construcciones recientes de ampliación de las viviendas.

Ilustración 4-94 Acometidas irregulares a los pozos de inspección

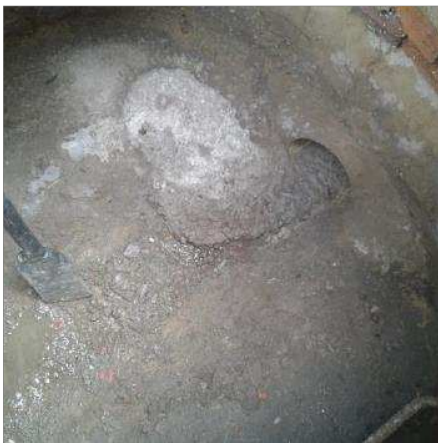
Se hace una anotación sobre el estado del pozo de inspección ubicado en la parte alta de la carrera 72B, cuyo colector descarga sus aguas hacia la calle 69 S debido a que la comunidad descarga concreto dentro del pozo y este fraguo, dejando el colector parcialmente taponado; además, el único colector de este pozo, esta sobre el escarpe de falla identificado en la visita técnica, por tanto dichas aguas se están filtrando y son un contribuyente al movimiento de masa que se está presentando. También el material de la tubería en este pozo es diferente a los demás colectores de la red, el material actual es PVC de 8" y las demás tuberías son de gres del mismo diámetro.

Ilustración 4-95 Taponamiento de colectores de aguas residuales

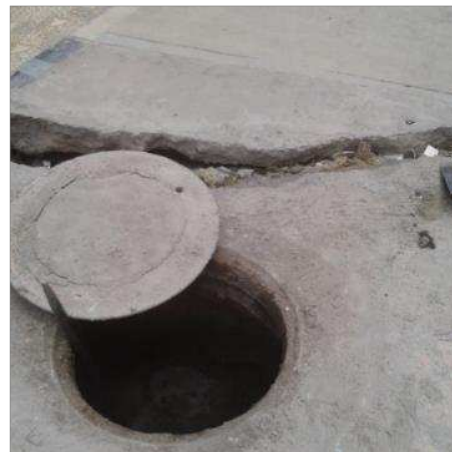
Ilustración 4-96 Ruptura de calzada sobre el colector

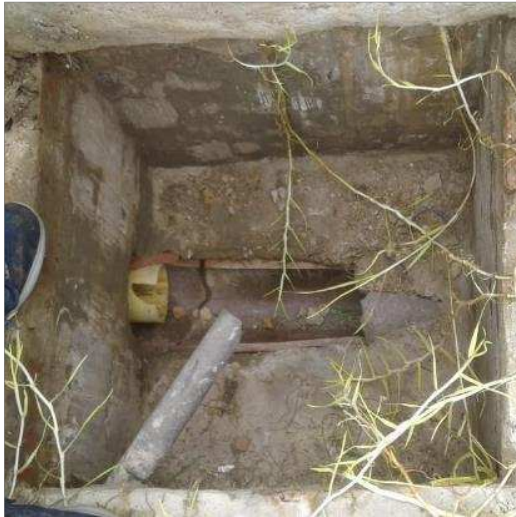
viviendas aledañas, no se realiza la unión adecuada de las tuberías nuevas con las antiguas, para este propósito se rompieron las tuberías antiguas y así descargar el flujo sanitario de las nuevas viviendas, esto genera que parte del caudal manejado por la tubería pase directamente al suelo subyacente a la red sanitaria.

Ilustración 4-97 Tuberías sanitarias rotas

Como se aprecia en la Ilustración 4-97 e Ilustración 4-98, la tubería rota permite que el agua se infiltre al suelo. Este es el estado general de las demás conexiones domiciliarias de la zona, además de los daños a las tuberías, algunos de estos pozos se encuentran en condiciones deficientes debido a la gran cantidad de desechos que se encontraron.

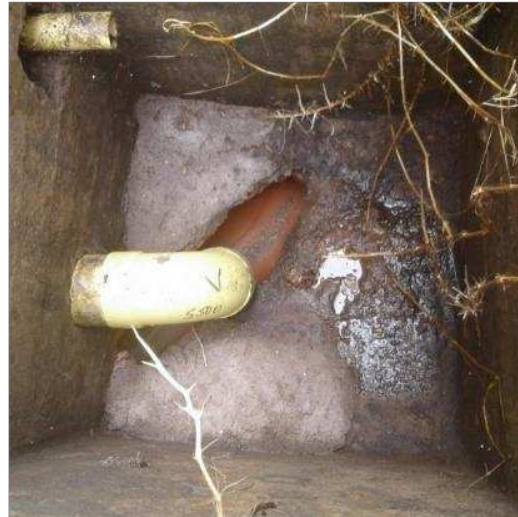
Ilustración 4-98 Acometidas irregulares

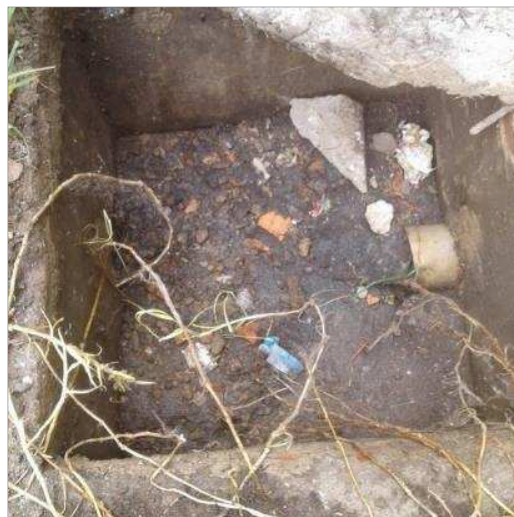
Ilustración 4-99 Conexiones domiciliarias con residuos y sedimentos

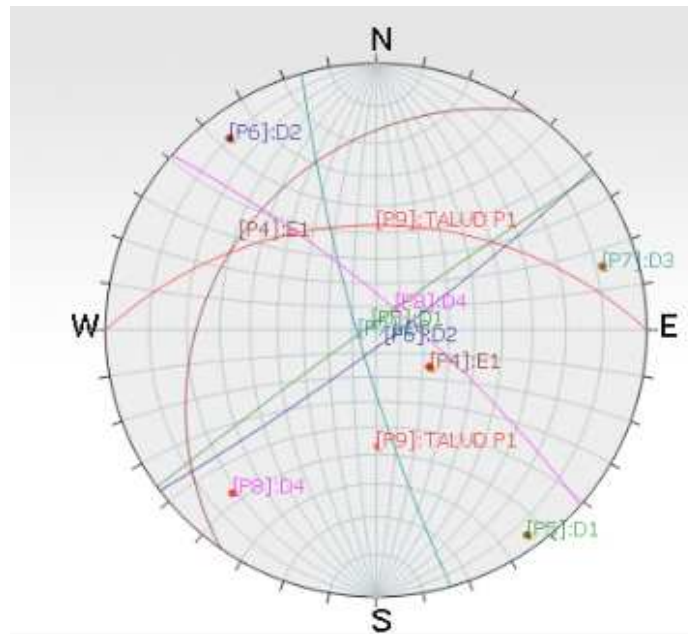
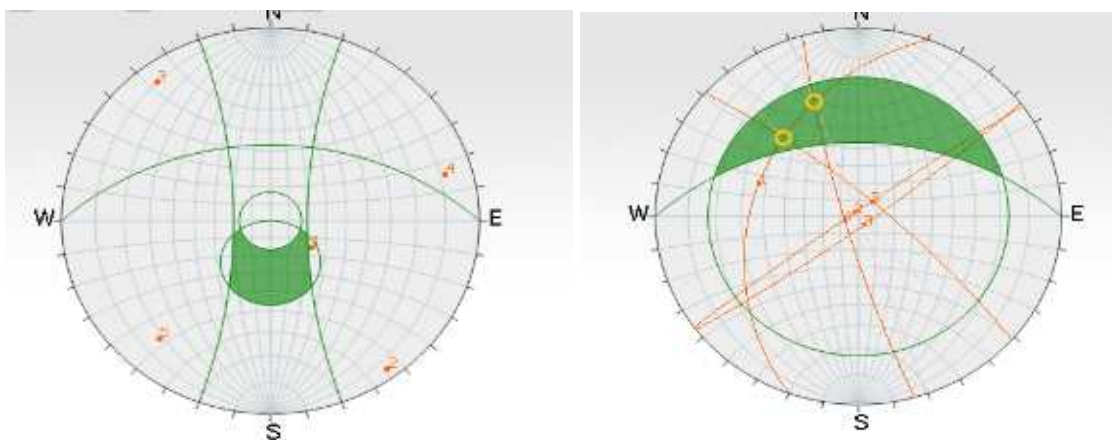
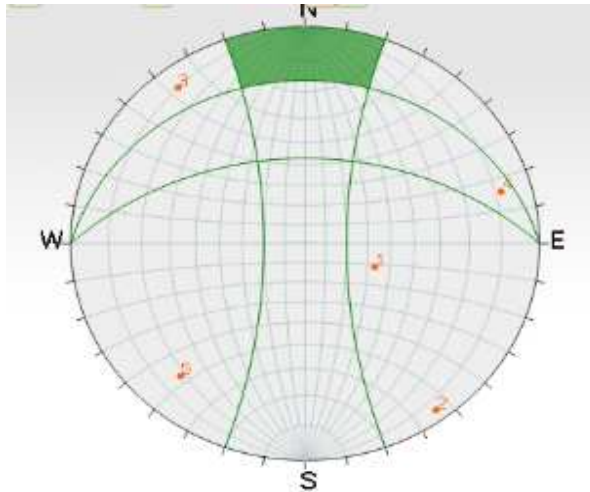
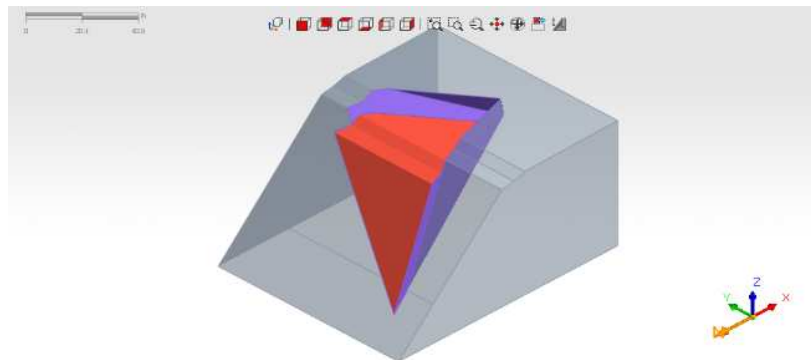
De los análisis cinemáticos se presenta posibilidad de movimiento por cuña entre la estratificación y la familia 3.

Los análisis de equilibrio limite muestran que para la condición a corto plazo y condición futura los factores son menores a 1.2, representando la inestabilidad actual del macizo.

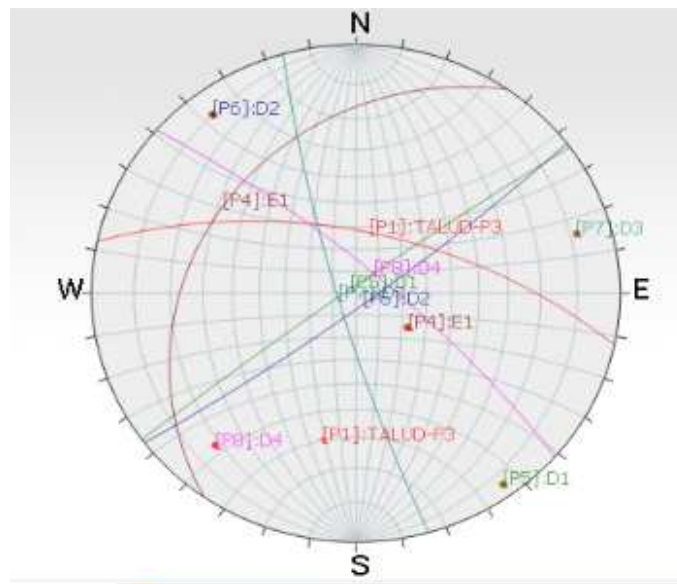
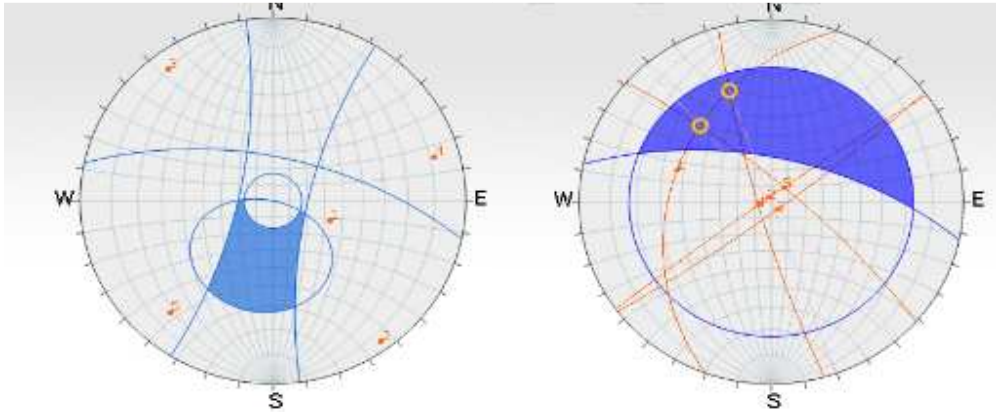
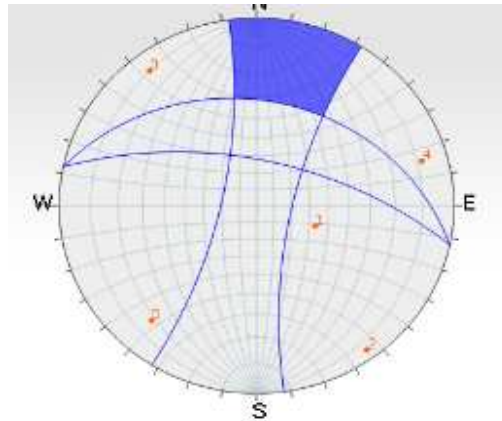
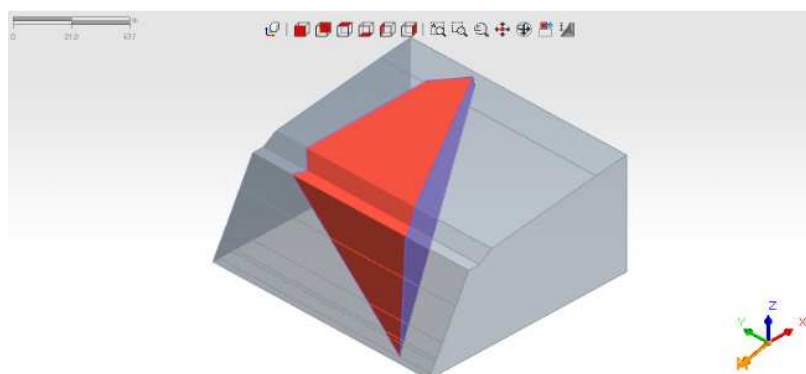
De los análisis cinemáticos se presenta posibilidad de movimiento por cuña entre la estratificación y la familia 3.

Los análisis de equilibrio limite muestran que para la condición a corto plazo y condición futura los factores son menores a 1.2, representando la inestabilidad actual del macizo.

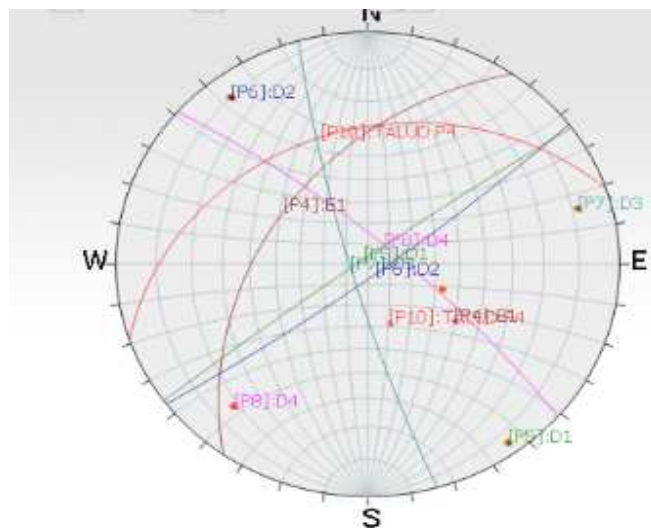
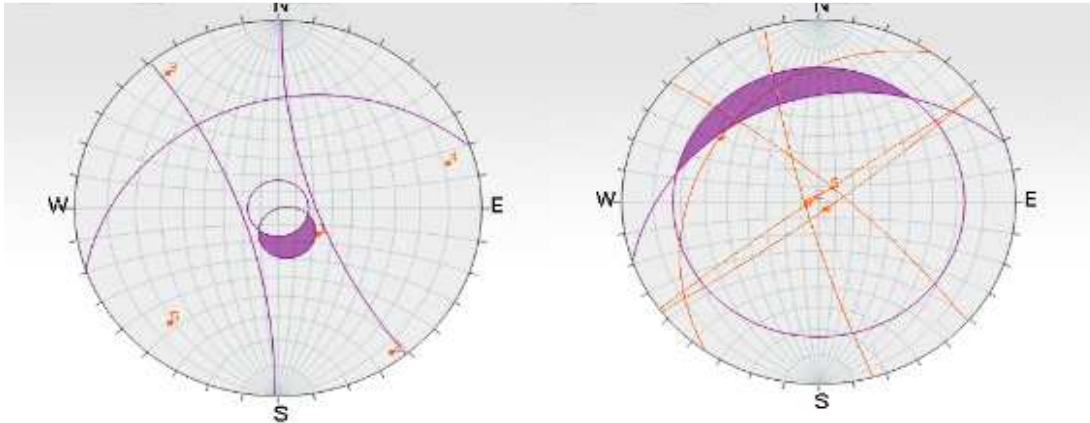
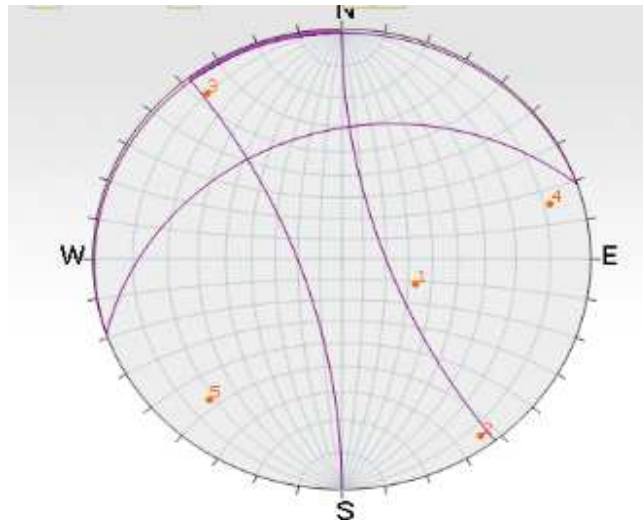
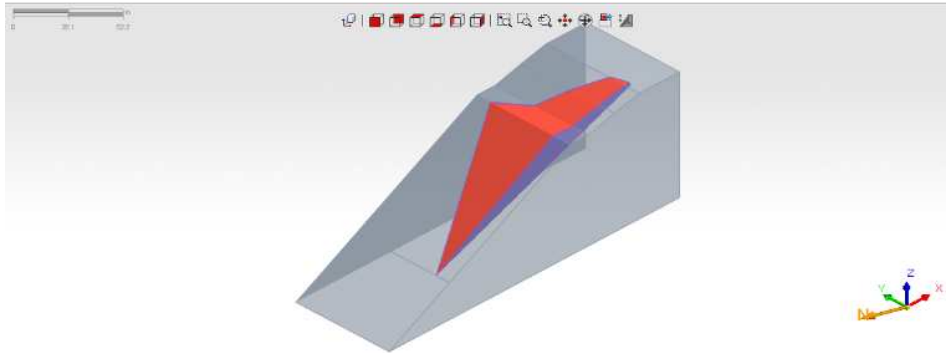
De los análisis cinemáticos se presenta posibilidad de movimiento por cuña entre la estratificación y la familia 3.

Los análisis de equilibrio limite muestran que para la condición a corto plazo y condición futura los factores son menores a 1.2, representando la inestabilidad actual del macizo.

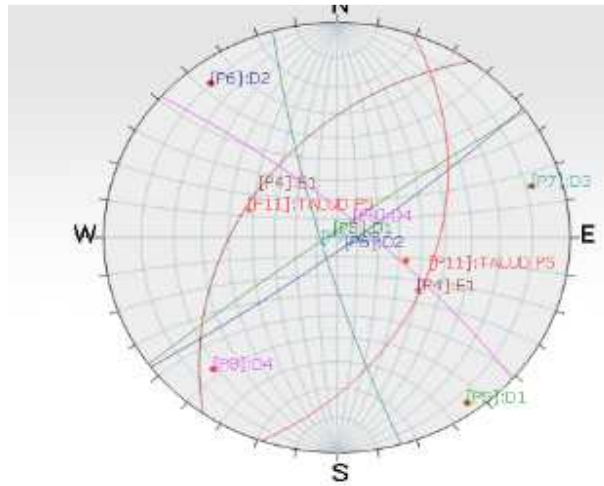
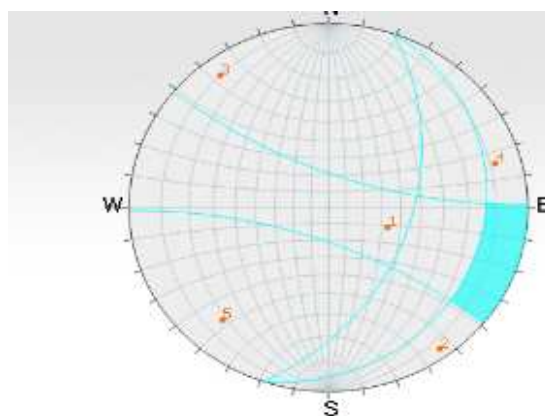
El análisis cinemático muestra que no hay posibilidad de movimiento para la falla en roca.

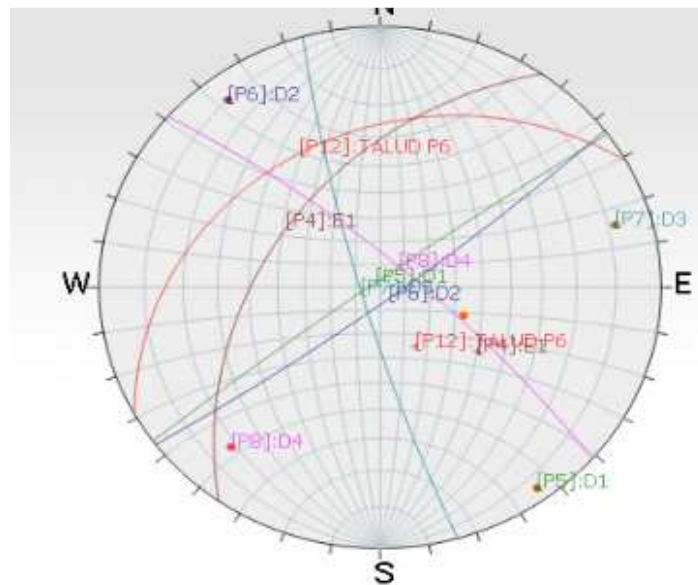
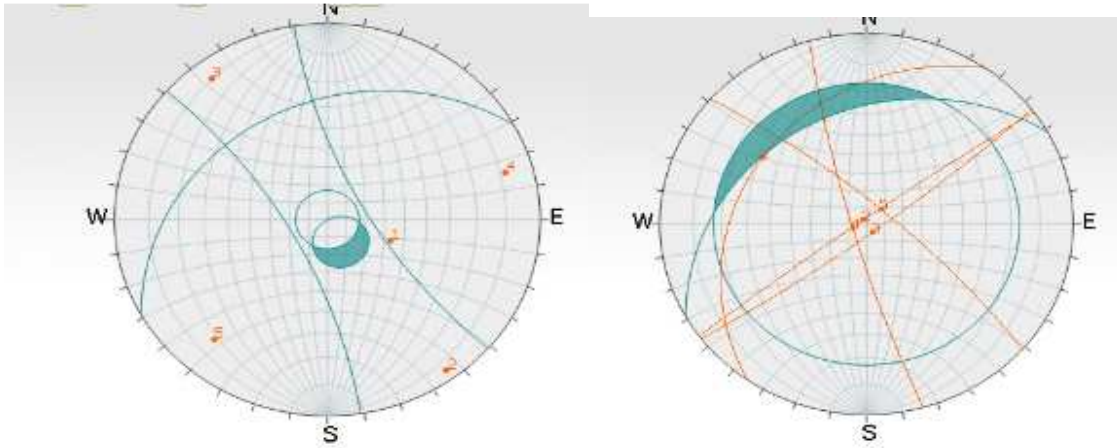
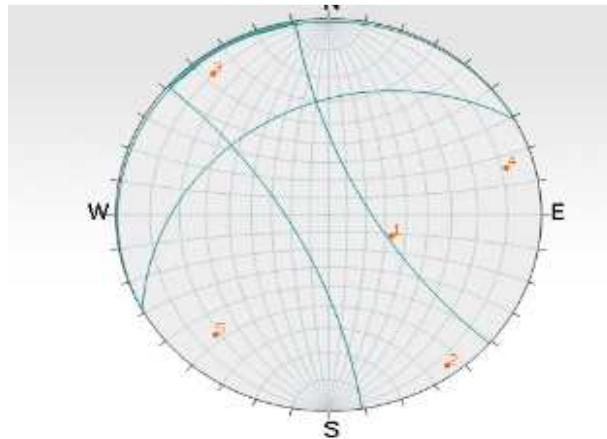
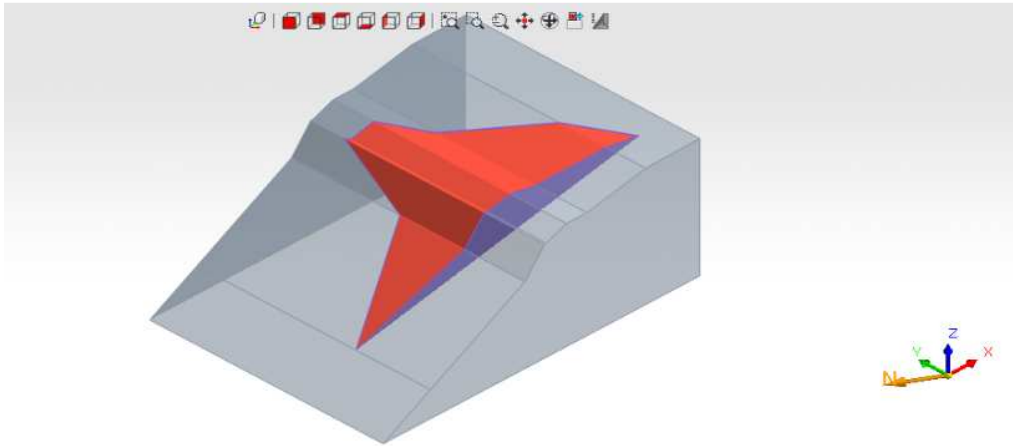
De los análisis cinemáticos se presenta posibilidad de movimiento por cuña entre la estratificación y la familia 3.

Los análisis de equilibrio limite muestran que para la condición a corto plazo y condición futura los factores son menores a 1.2, indicando la inestabilidad de la zona.
