ESTUDIO DE RIESGO POR MOVIMIENTOS EN MASA
Y PLANTEAMIENTO DE MEDIDAS DE REDUCCIÓN EN
EL BARRIO EL PEÑÓN DEL CORTIJO III SECTOR DE
LA LOCALIDAD DE CIUDAD BOLÍVAR EN BOGOTÁ,
D.C.

INFORME FINAL
JUNIO 2019

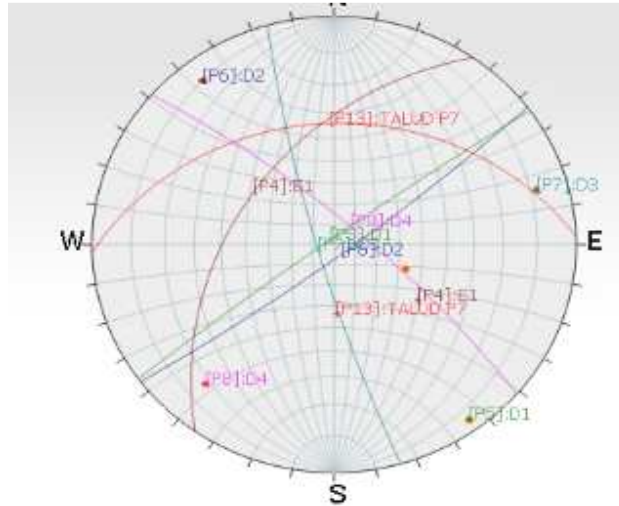
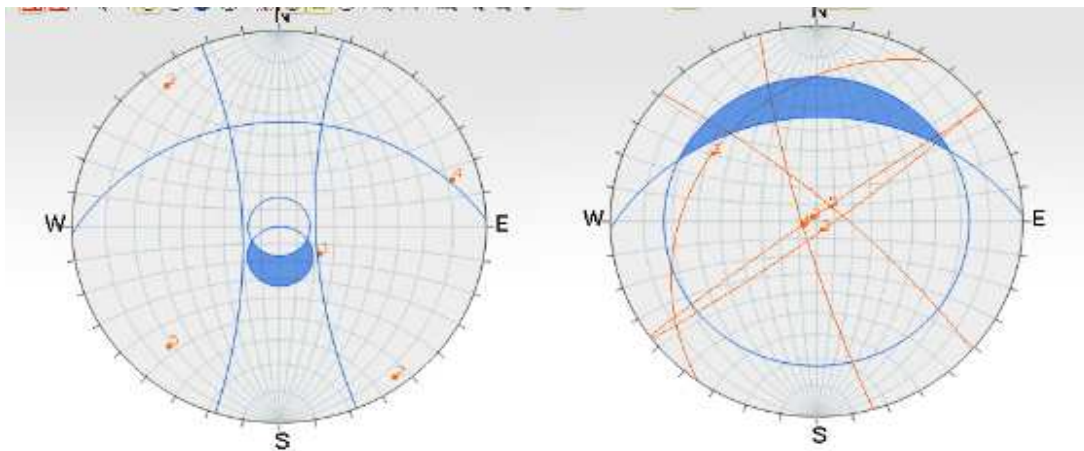
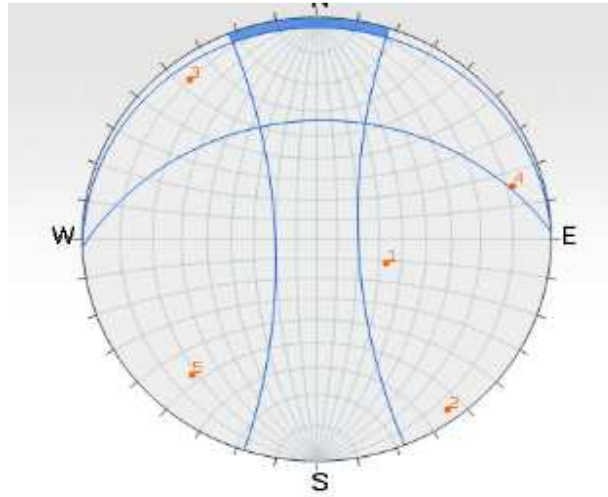
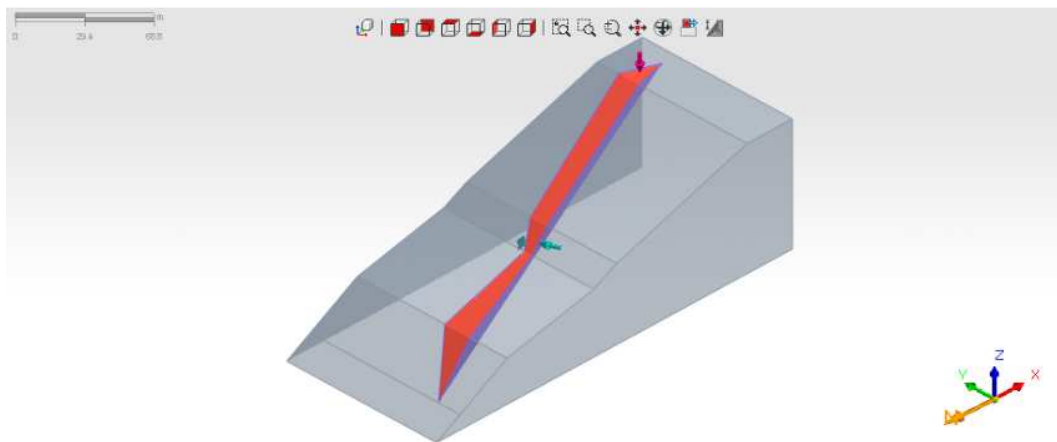
De los análisis cinemáticos se presenta posibilidad de movimiento por cuña entre la estratificación y la familia 3.

Los análisis de equilibrio limite muestran que para la condición a corto plazo y condición futura los factores son mayores a 1.3 y 1.1, indicando que la zona es medianamente estable.

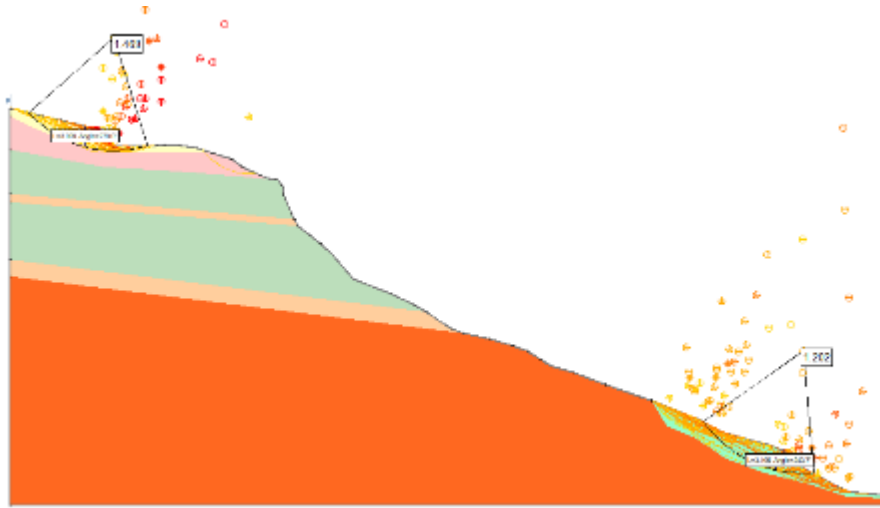
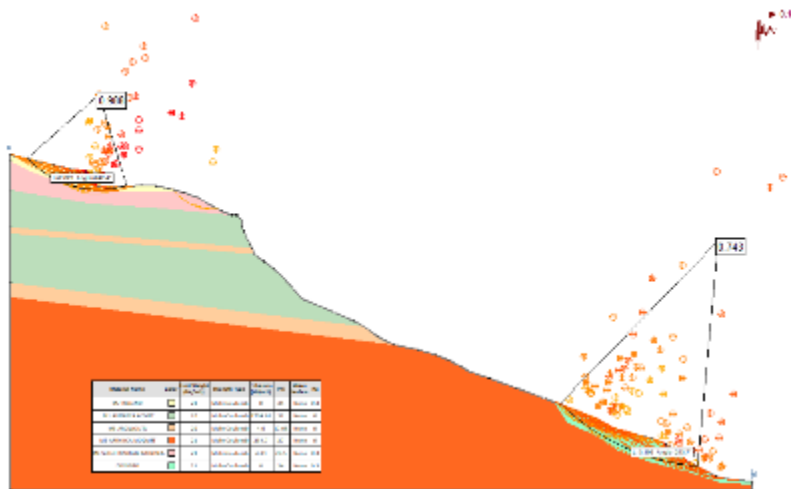
El perfil 6 está ubicado en la zona geotécnica 3, en la parte superior se encuentra un relleno de espesor hasta 3 m y en la parte inferior un relleno, de los análisis de estabilidad se puede observar que en la condición actual sin saturación no se presenta inestabilidad, sin embargo, bajo el efecto del sismo y el agua el material es inestable y presenta superficies de falla con espesores hasta 3 m.

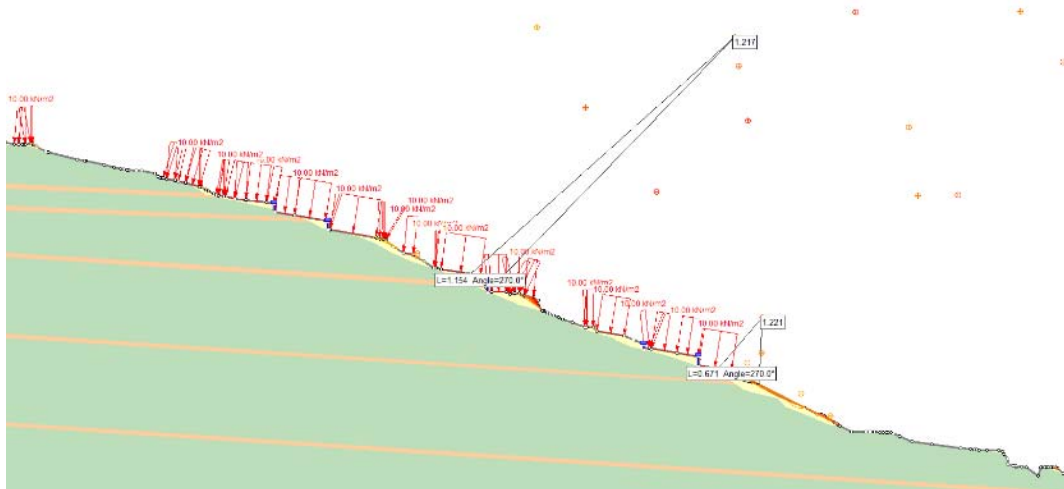
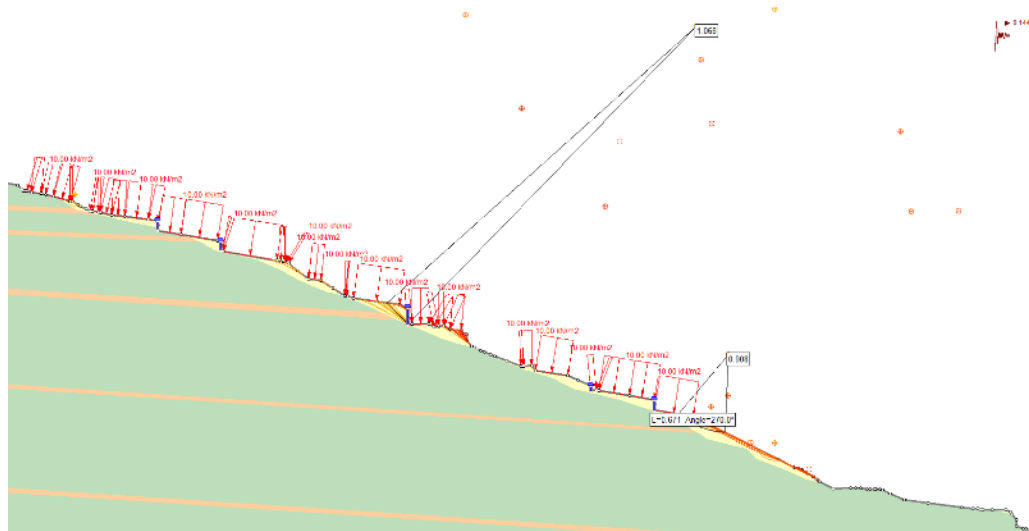
El perfil 7 está ubicado en la zona geotécnica 5 donde se encuentra en la parte superior de la ladera las viviendas actualmente habitadas, se determinó el espesor de los rellenos por la construcción de las viviendas con la contrastación de topografías y se modeló teniendo

en cuenta los muros de mampostería que retienen el relleno como micropilotes, según el análisis se tienen factores mayores a 1.2 en condición estática y 1.0 en condición pseudo estática con espesores menores a 1.5 m.

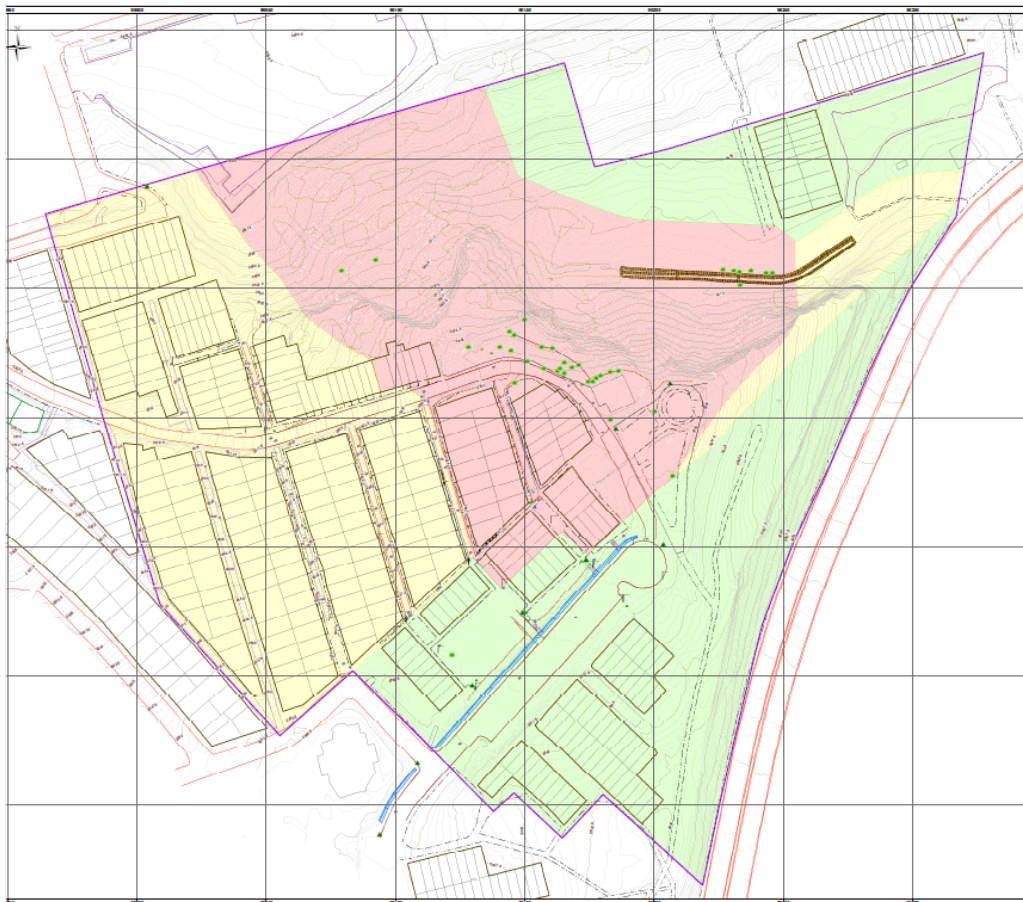
Ilustración 6-1 Mapa de amenaza condición extrema por movimientos en masa, falla en roca. Nivel de amenaza criterio semáforo.

En la actualidad no hay elementos expuestos en las áreas con condición de amenaza alta por movimientos en masa, falla en roca, por los procesos de adquisición predial y reasentamiento adelantados por el IDIGER motivado en la urgencia manifiesta resolución 281 de 2018, que anula la exposición de los elementos y por tanto se anula la vulnerabilidad física de las edificaciones. Además de la interrupción de la prestación de servicios públicos domiciliarios, que conforme el numeral 2.5, se trata de redes locales de distribución, ninguna red matriz (Ver Ilustración 6-2)

Por otra parte en el área con condición de amenaza media por movimientos en masa, ver Ilustración 6-1, se identifican como elementos expuestos las edificaciones, las redes de servicio público, las vías y las personas.

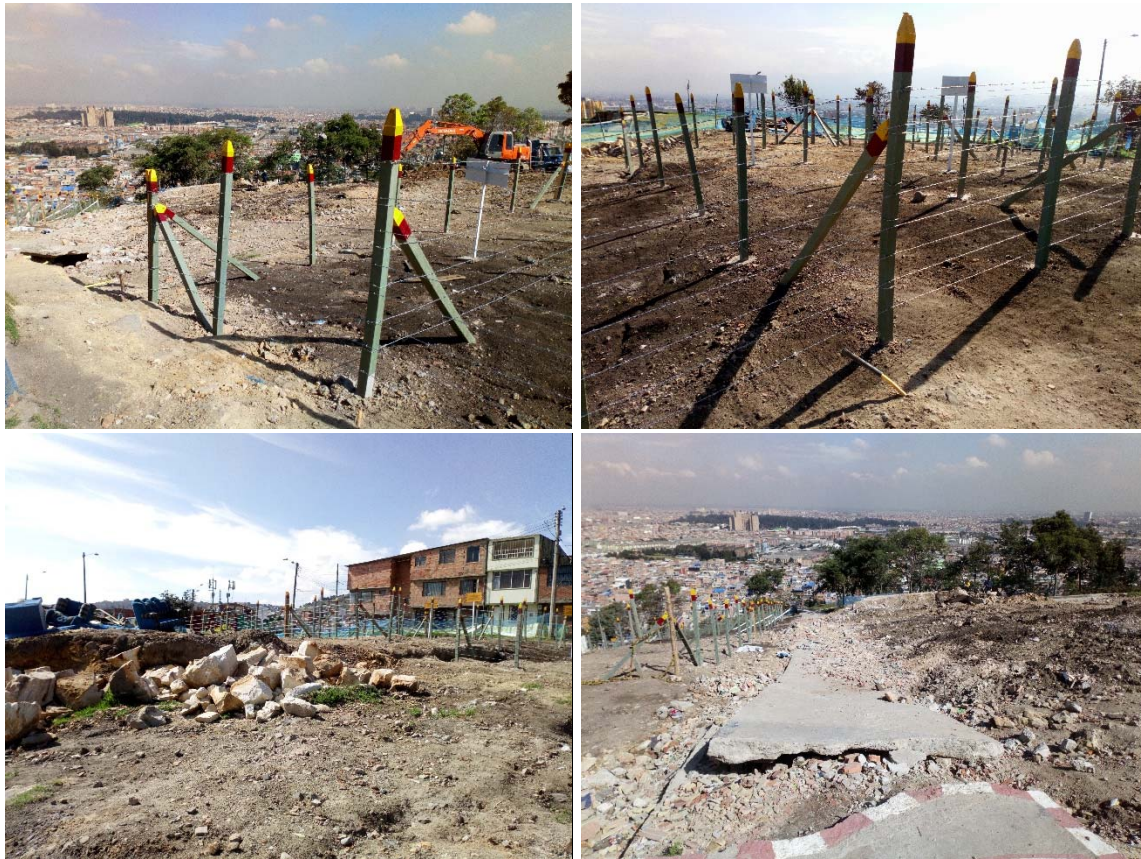
Ilustración 6-2 Fotografías del área de estudio en proceso de reasentamiento de familias y demolición de infraestructura.

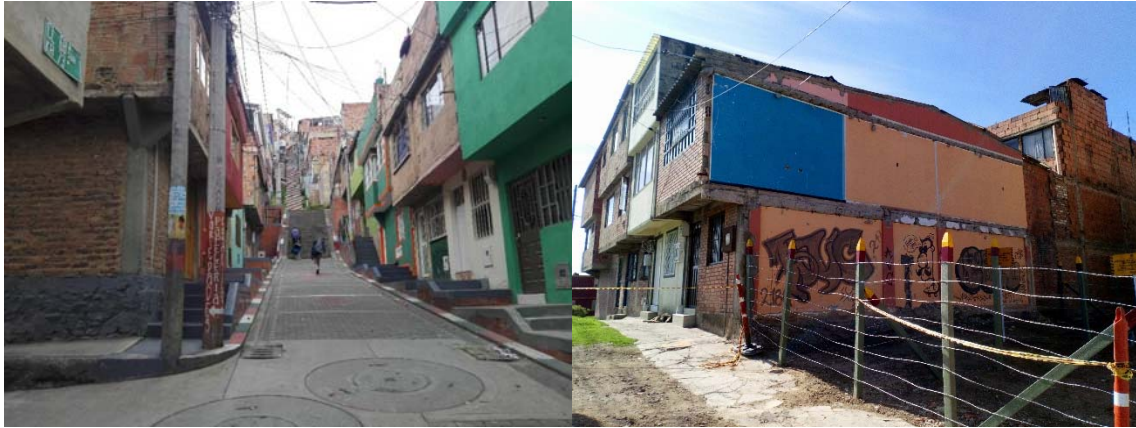
La tipología de las construcciones es muy homogénea en la zona, y en su mayoría corresponden a edificaciones en mampostería con sistema de muros cargueros parcialmente confinados o sin confinamiento, de 2 a 4 pisos (Ver Ilustración 6-3).

Ilustración 6-3 Fotografías de los predios localizados en la zona con condición de amenaza media por movimientos en masa, falla en roca.
