CARACTERIZACIÓN GEOLÓGICA GEOTÉCNICA EN SECTORES PRIORITARIOS DE
LAS LOCALIDADES CHAPINERO Y USME PARA LA EVALUACIÓN DE AMENAZA Y
RIESGO POR MOVIMIENTOS EN MASA”

INFORME FINAL BOSQUE CALDERÓN

GEODINÁMICA INGENIERÍA S.A

CONTRATO 507 DE 2020

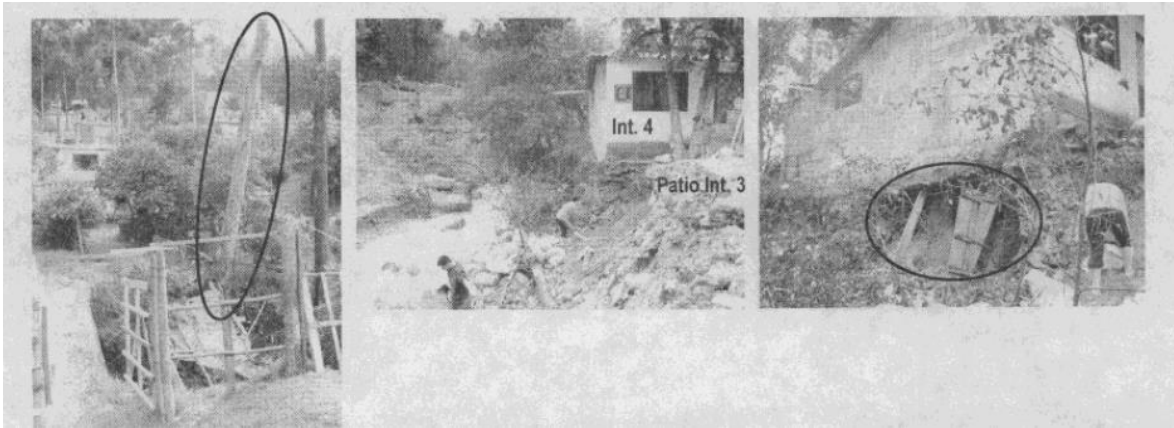
Figura 2. Afectación por socavación en los interiores 3 y 4 de la Diagonal 58 No. 4^a – 53 Este. Fotografías asociadas a socavación en las márgenes de la Quebrada Las Delicias. DI-2414. Mayo de 2005. DPAE (2005)

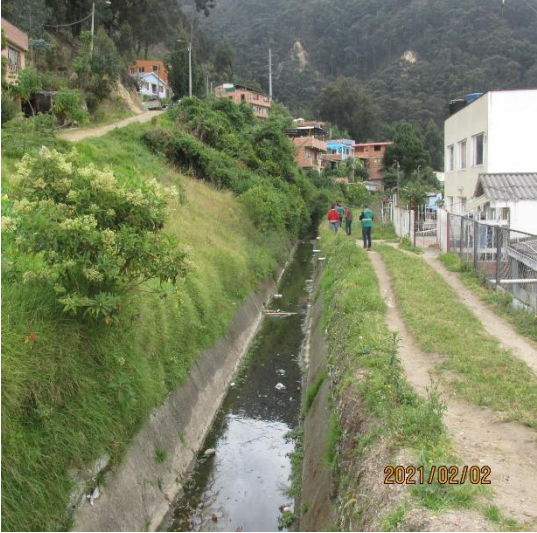
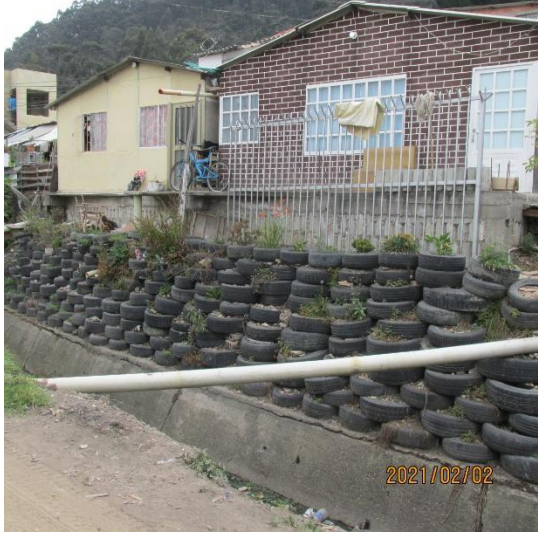
<p>2021/02/02</p>
<p>Fotografía 1 – Vista al sur del interceptor de aguas lluvias sobre la Transversal 6 E</p>	<p>Fotografía 2 – Viviendas construidas sobre el costado oriental del canal interceptor. Se aprecia que para la nivelación de la vivienda se han empleado muros en llantas y rellenos heterogéneos que cargan directamente sobre las paredes del canal.</p>

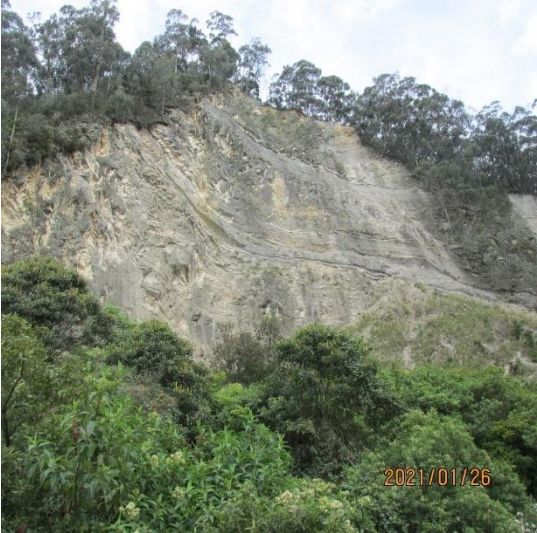
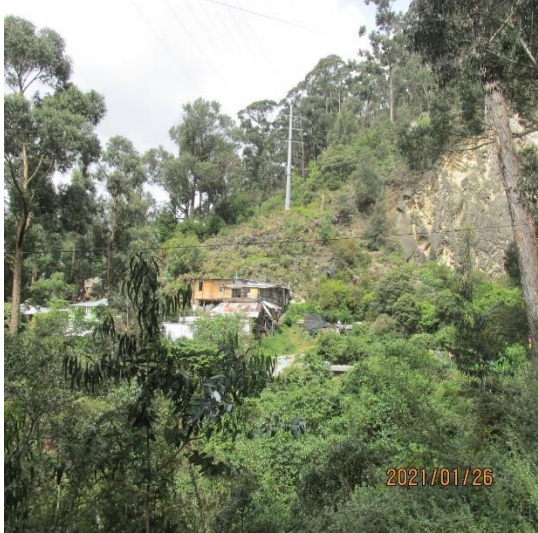
<p>2021/01/26</p>
<p>Fotografía 2 – Talud en roca del costado oriental del área de estudio.</p>	<p>Fotografía 3 – Viviendas construidas en la parte media de la ladera, adyacentes al talud en roca expuesto.</p>

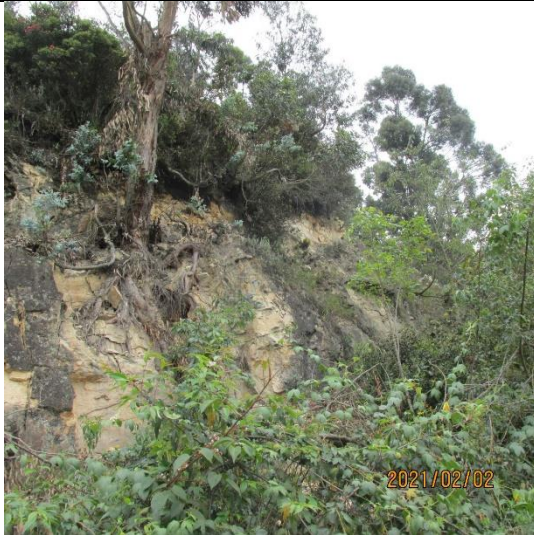
Fotografía 4 – Talud en roca con evidencias de meteorización y caída de bloques.

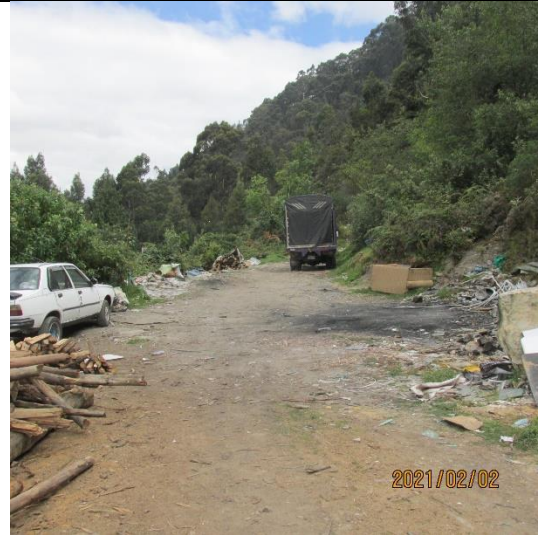
Fotografía 5 – Área destinada para acopio de escombros y basuras.

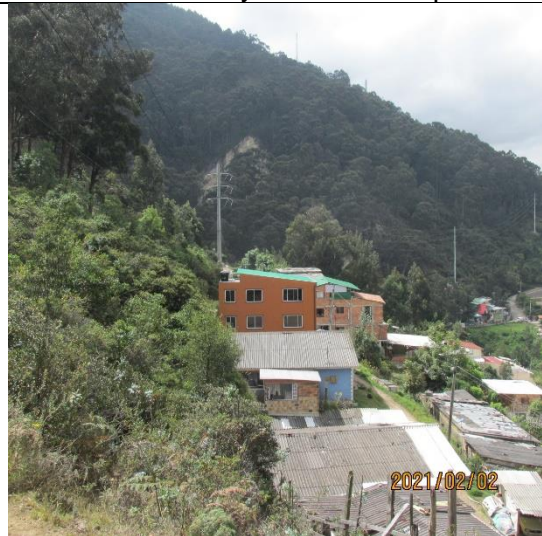
Fotografía 6 – Vista al sur de la viviendas localizadas en la parte alta del sitio Bosque Calderón Tejada. Se aprecian estructuras de hasta 4 pisos de altura.

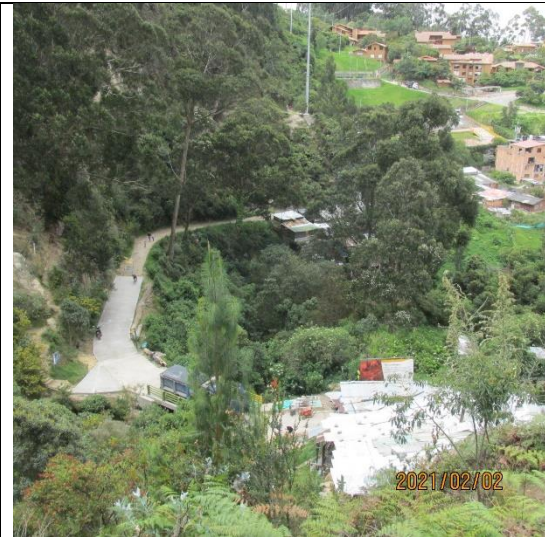
Fotografía 7 – Vista hacia aguas debajo de la quebrada Las Delicias en el cruce con la Transversal 5 E, se aprecia el puente vehicular construido y viviendas en la margen derecha del cauce.

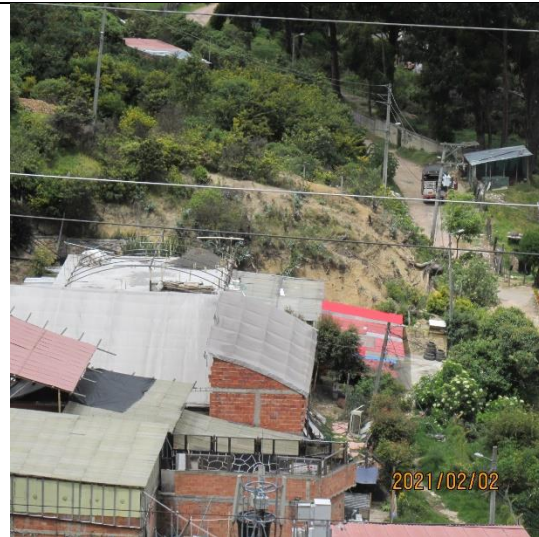
Fotografía 8 – Talud erosionado en el costado sur occidental del área de estudio

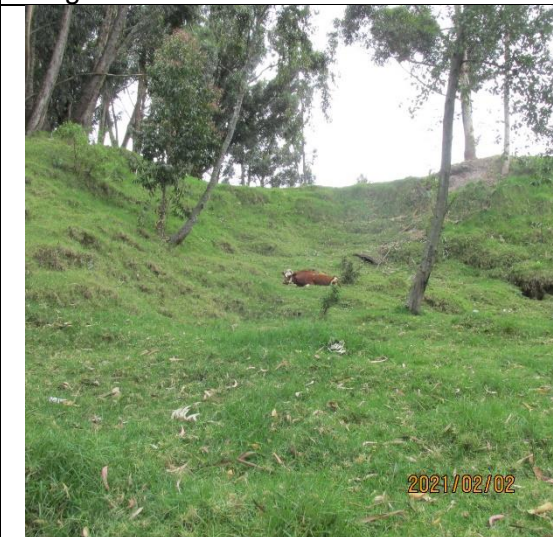
Fotografía 9 – Movimiento de remoción en masa localizado en el costado sur occidental del área de estudio, dicho movimiento tiene dirección S-N hacia la quebrada Las Delicias.

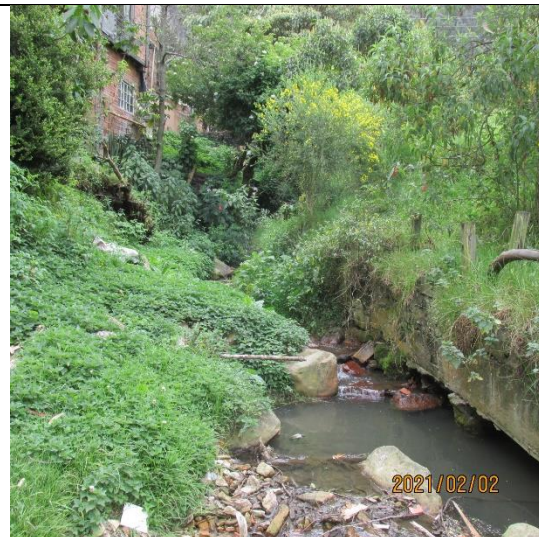
Fotografía 10 – Vista hacia aguas arriba del Cauce de la quebrada las Delicias, se aprecia sección reducida debido a la construcción de casas en la margen derecha y muro en concreto en la margen izquierda.

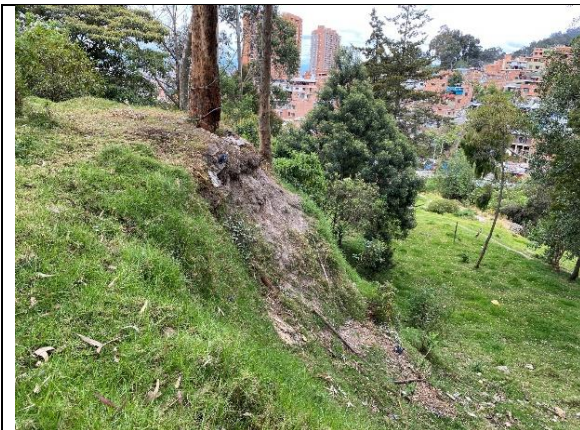
Figura 26. Talud en lote IDU, registro de movimiento anterior véase capítulo 6.
4°38'21.95"N, 74° 3'15.47"O

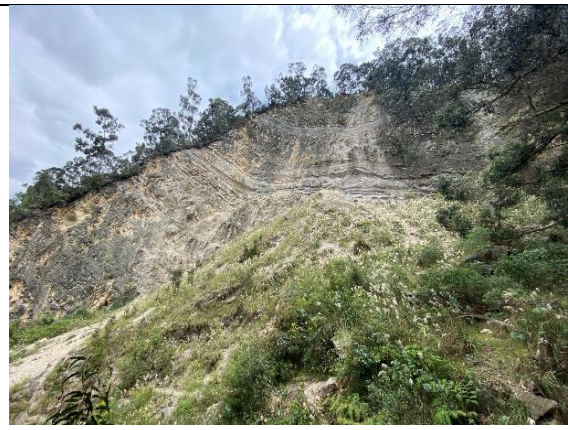
Figura 27. Depósito de talus en la parte superior del barrio Bosque Calderón y aguas arriba del puente vehicular en concreto.
4°38'17.16"N, 74° 3'6.92"O

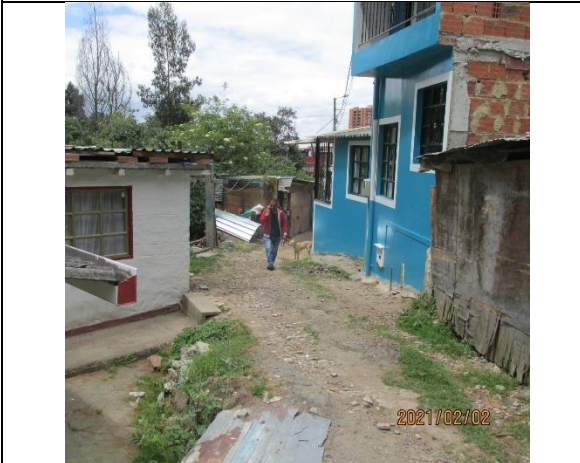
Figura 28. Presencia de viviendas en la zona de ronda de la quebrada. Margen derecha.
4°38'18.83"N, 74° 3'11.21"O

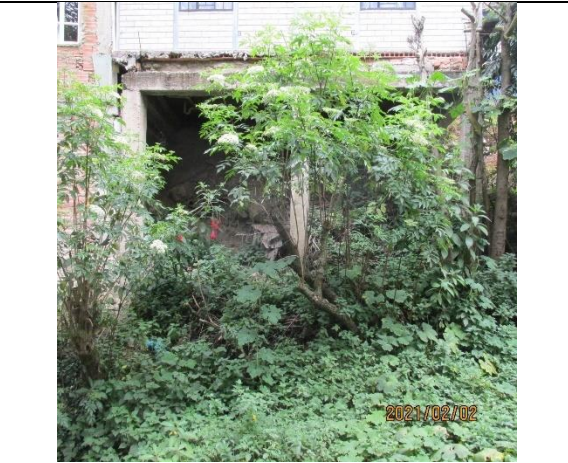
Figura 29. Viviendas construidas con palafitos en concreto que se apoyan directamente sobre la zona del cauce de la quebrada Las Delicias (margen derecha).
4°38'20.67"N, 74° 3'13.16"O

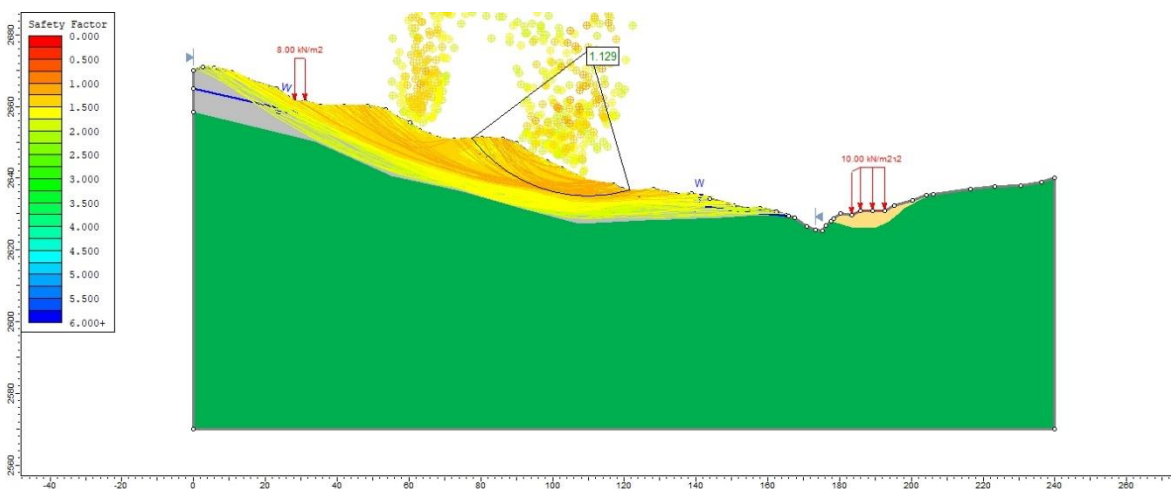
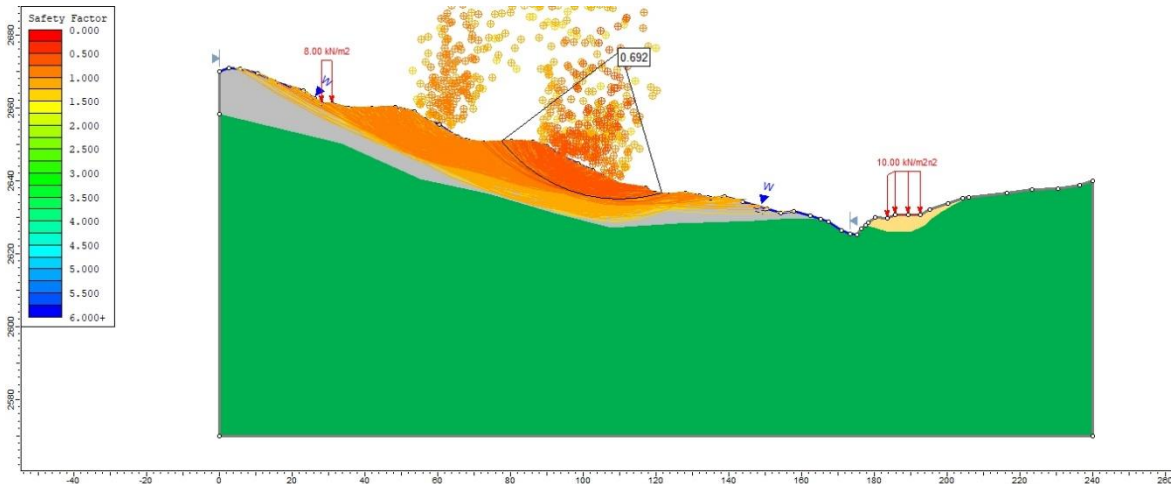
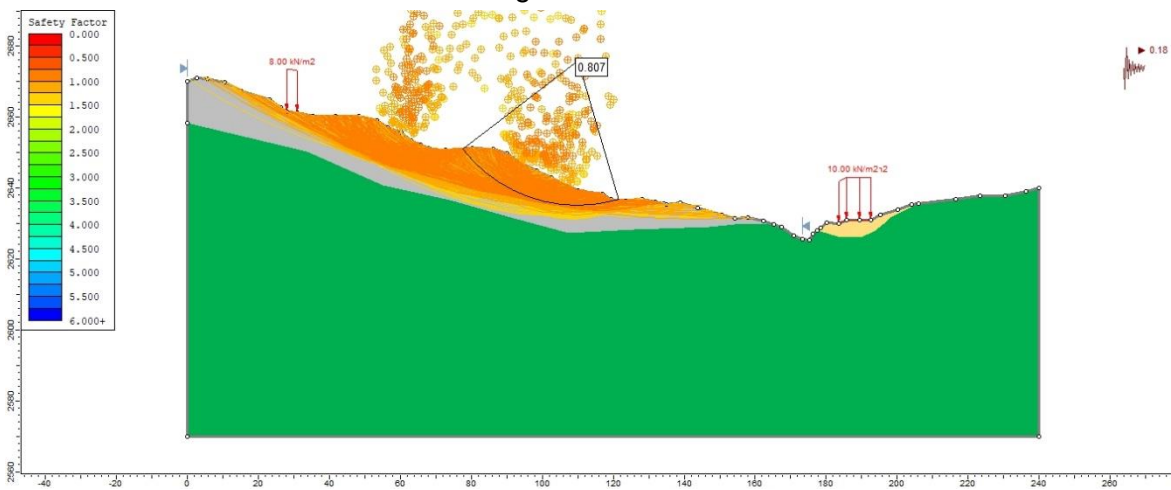
Figura 111. Sección A-A' Margen izquierda de la Qda. Las Delicias. Condición normal. FS=1.12

Figura 112. Sección A-A' Margen izquierda de la Qda. Las Delicias. Condición extrema agua. FS=0.69

Figura 113. Sección A-A' Margen izquierda de la Qda. Las Delicias. Condición extrema sismo. FS=0.80

depósitos coluviales, antrópicos y de deslizamiento, por lo que para la condición actual el factor de seguridad es de 1.12 para una superficie de falla que se desarrolla en el contacto entre el depósito de relleno antrópico y el depósito coluvial, este valor de factor de seguridad indica una condición de amenaza alta para el caso normal, para los escenarios extremos la condición de amenaza también es alta con factores de seguridad inferiores a 1.0.

Con respecto a la sección A-A' en la margen izquierda de la Quebrada Las Delicias para reducir el nivel de amenaza se recomienda la instalación de dos filas de pilotes metálicos de 8" (0.20 m) de diámetro, longitud 20 m y espaciados entre ejes 0.80 m, los cuales serán instalados en el depósito de deslizamiento con el fin confinar dicho depósito y aumentar el factor de seguridad, de esta manera se obtiene para el escenario con obras en condición normal un factor de seguridad de 3.12 asociado a un nivel de amenaza media, mientras que para la condición extrema con sismo se obtiene un factor de seguridad de 1.29 que se relaciona con un nivel de amenaza media. En la Tabla 43 se resumen los factores de seguridad obtenidos para la condición con obras y de la Figura 135 a Figura 138 se muestran los resultados gráficos de análisis de estabilidad.

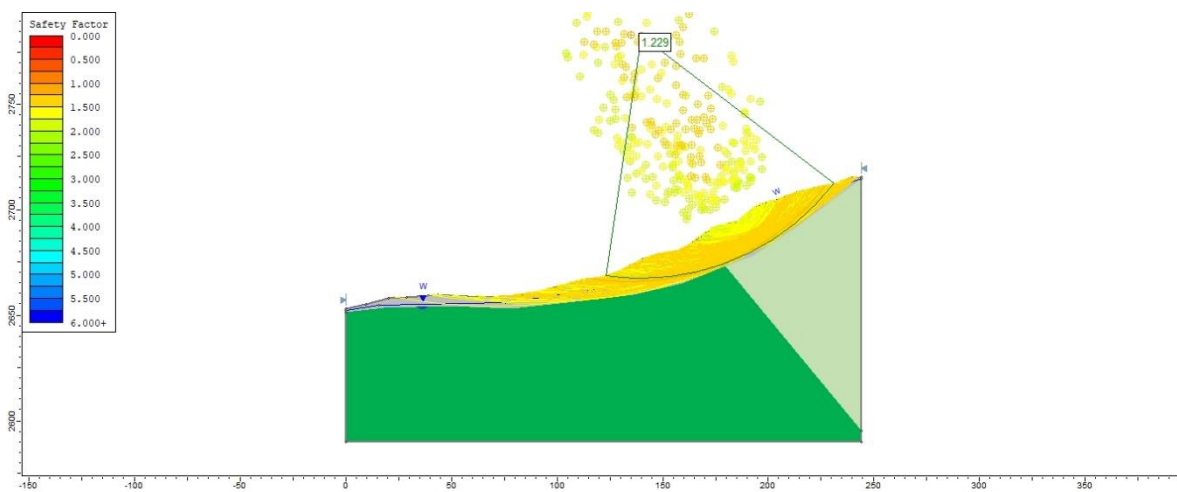
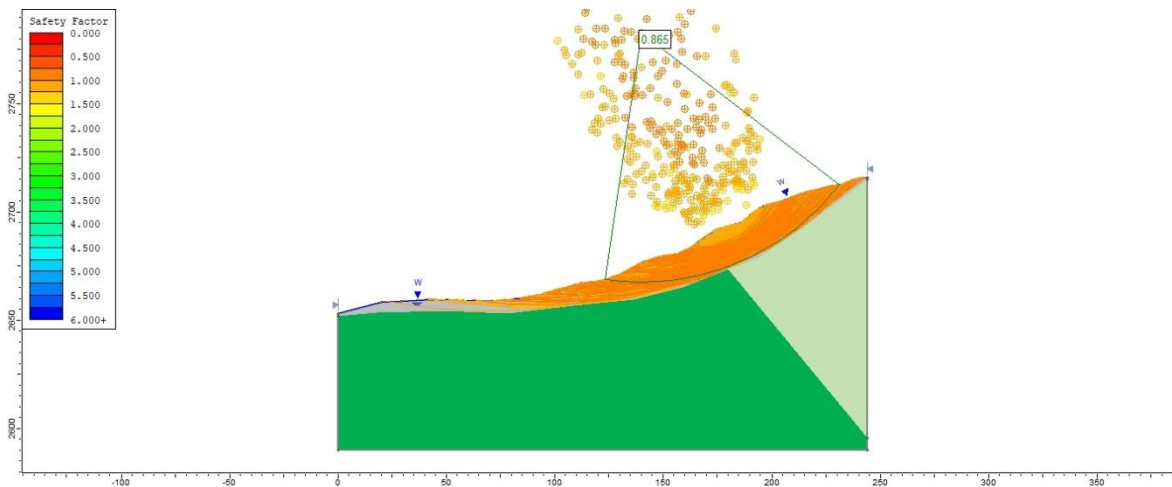
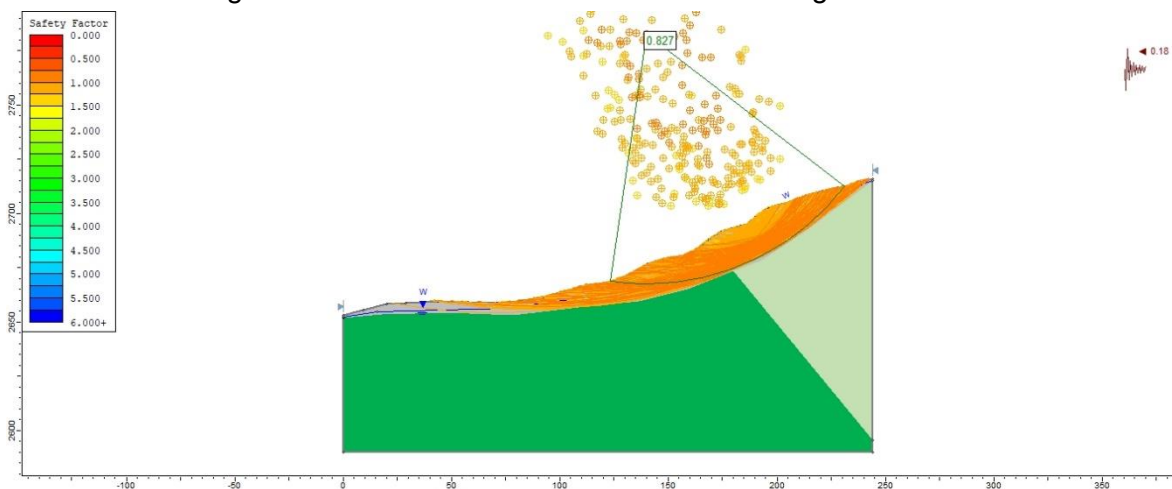
Figura 117. Sección B-B' Condición normal. FS=1.22

Figura 118. Sección B-B'. Condición extrema agua. FS=0.86

Figura 119. Sección B-B'. Condición extrema sismo. FS=0.82

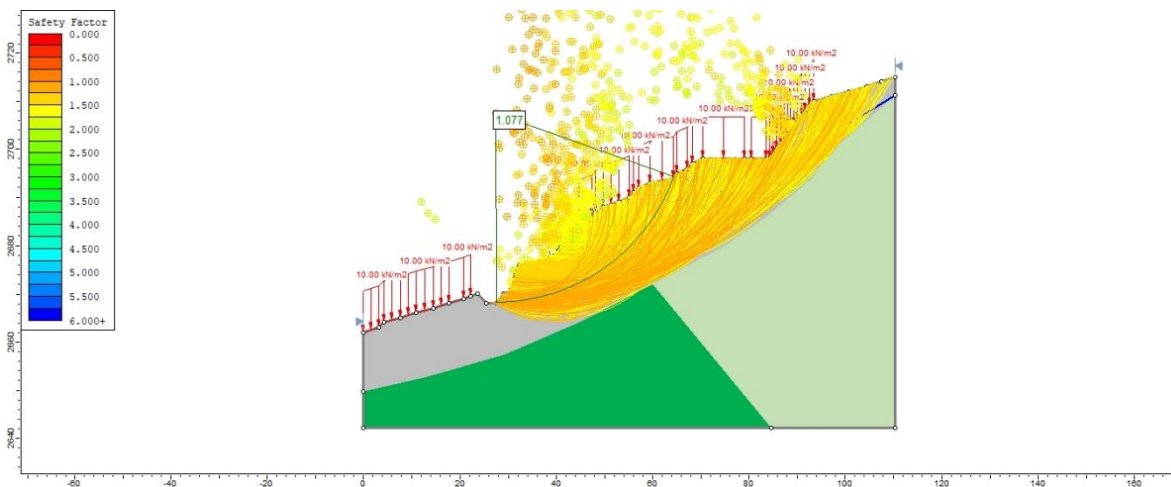
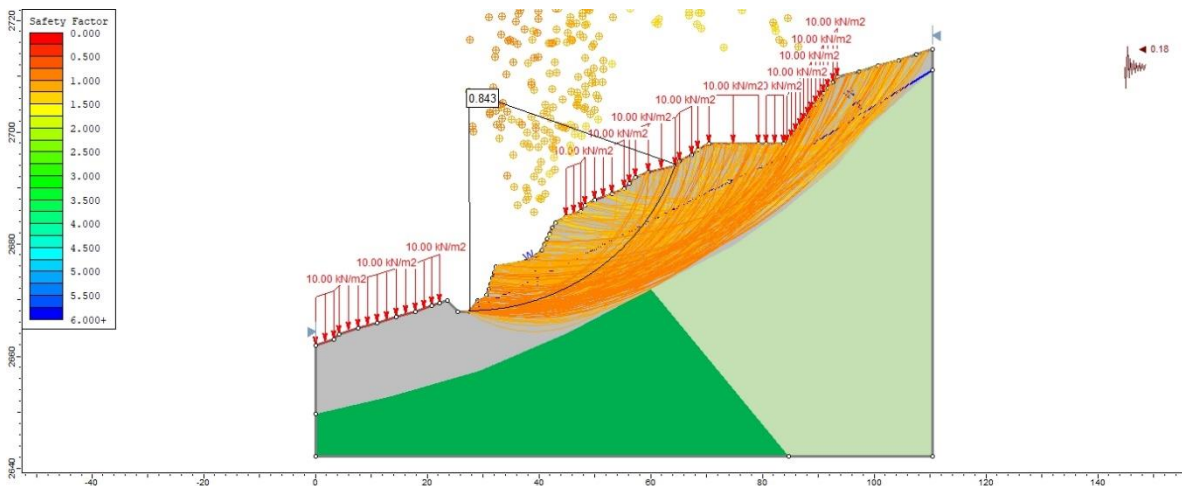
Figura 123. Sección 2-2' Condición normal. FS=1.07

Figura 125. Sección 2-2'. Condición extrema sismo. FS=0.84

Para el caso de la sección 2-2' debido a la presencia de un talud de corte de 2.5 m de altura en la base de la ladera, sobre la cual existen viviendas, se hace necesario implementar medidas de descarga del terreno para controlar la superficie de falla que se genera en el modelo de estabilidad evaluado. De esta manera se propone la implementación de terrazas con inclinación 1.0 V : 1.7 H (30 grados) y bermas de 2.5 m de ancho, y la construcción de filtros para el abatimiento del nivel freático, con el fin de obtener un factor de seguridad de 1.21 para la condición estática el cual se asocia con un nivel de amenaza medio.

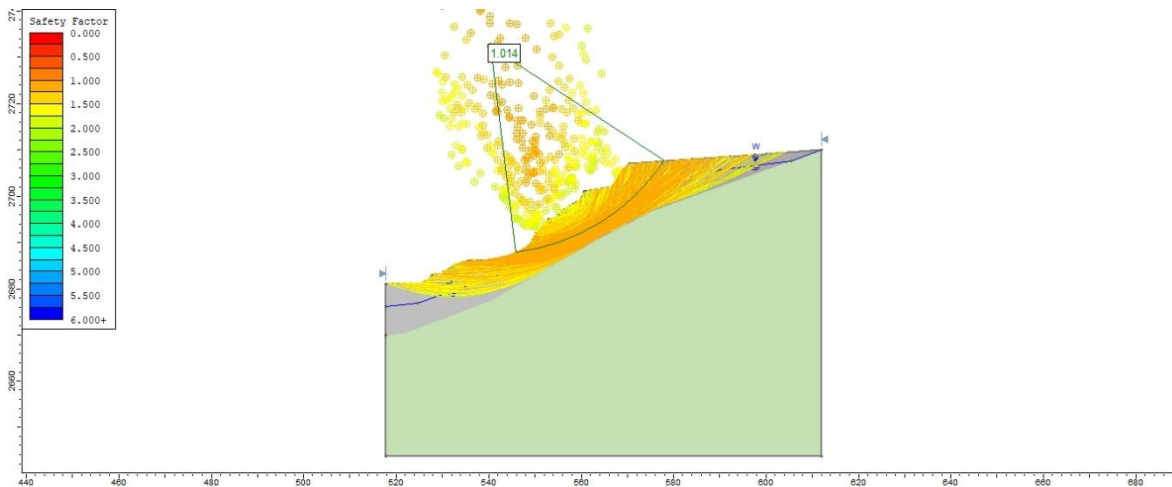
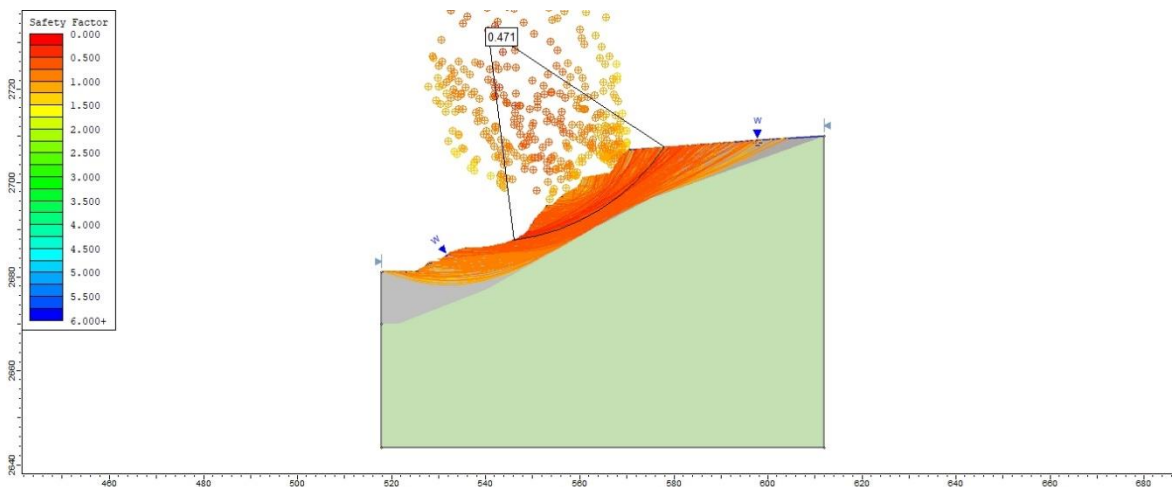
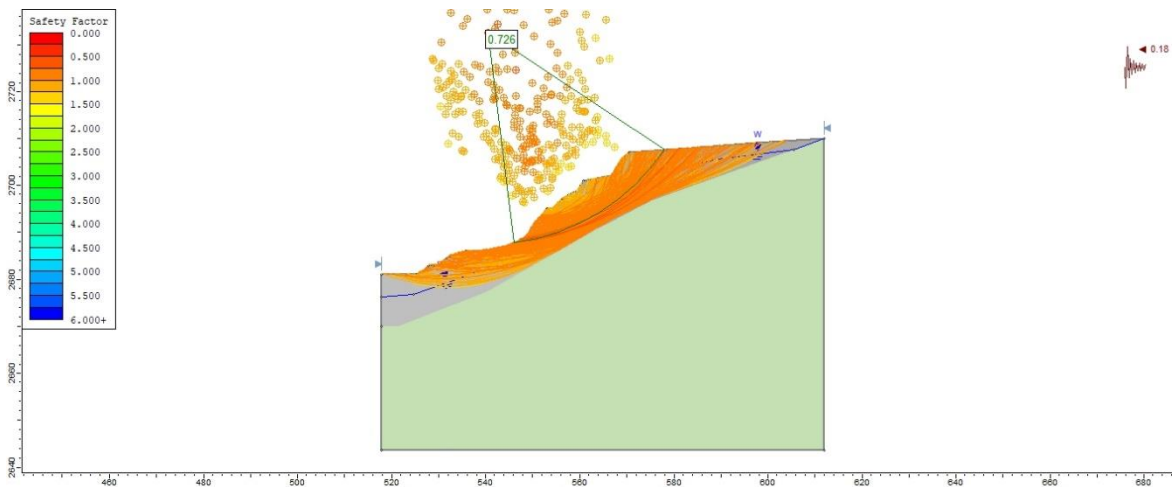
La sección 3-3' se localiza en la parte oriental del área de estudio y tiene dirección E-W, en este sector se tiene la presencia del depósito de deslizamiento producto de caída de rocas sobre la margen derecha de la Quebrada las Delicias. Es esta sección se evaluará el mecanismo de falla de caída de bloques de diámetro 1.0 m.

Figura 126. Sección 3-3' Condición normal. FS=1.01

Figura 127. Sección 3-3'. Condición extrema agua. FS=0.47

Figura 128. Sección 3-3'. Condición extrema sismo. FS=0.72

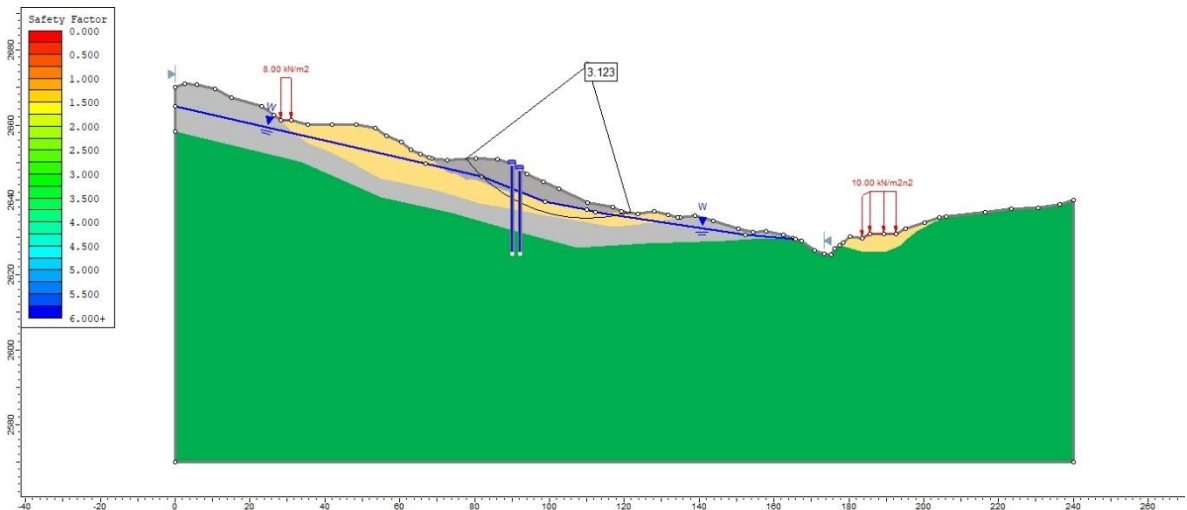
Figura 135. Sección A-A'. Escenario con obras condición normal. FS=3.21

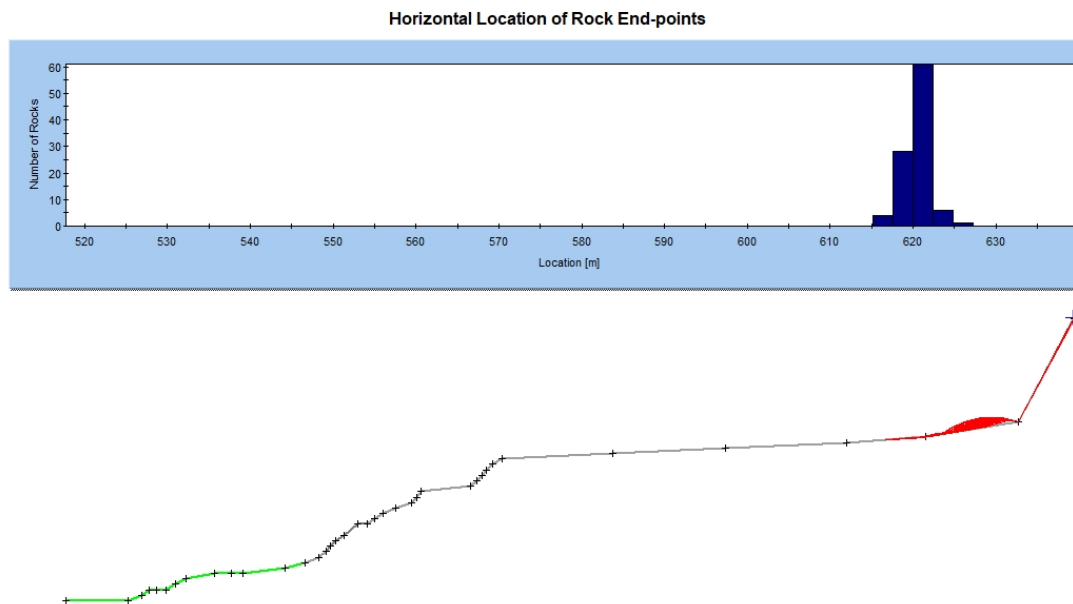
Figura 139. Sección 3-3'.

En la sección 3-3 localizada en el costado oriental del área de estudio se procedió a realizar el análisis de caída de rocas desde el talud en roca que se presenta, evaluando la posibilidad de caída de rocas de tamaño de 1.0 m de diámetro, para ello se empleó el programa Rocfal V4.0 el cual permite modelar la caída de bloques sobre la superficie del terreno y evaluar la distancia y altura de viaje de los fragmentos de roca desprendidos.

Para el caso de la sección 3-3 se obtuvo que los bloques que se desprenden desde el talud en roca pertenecientes a la formación Arenisca de Labor Tierna, pueden alcanzar una distancia de viaje de 11 m, dado que cae sobre el depósito de deslizamiento conformado por un cono de deyección en donde se encuentran bloques y matriz areno arcillosa. En la *Figura 139* se muestra el resultado del análisis, en el cual se aprecia que de 100% de los bloques que se modelan en la evaluación caída el 60% de estos cae antes de los 10 m de distancia desde la base de la ladera.
