CARACTERIZACIÓN GEOLÓGICA GEOTÉCNICA EN SECTORES PRIORITARIOS DE
LAS LOCALIDADES CHAPINERO Y USME PARA LA EVALUACIÓN DE AMENAZA Y
RIESGO POR MOVIMIENTOS EN MASA”

INFORME FINAL VILLA JULIANA.

GEODINÁMICA INGENIERÍA S.A

CONTRATO 507 DE 2020

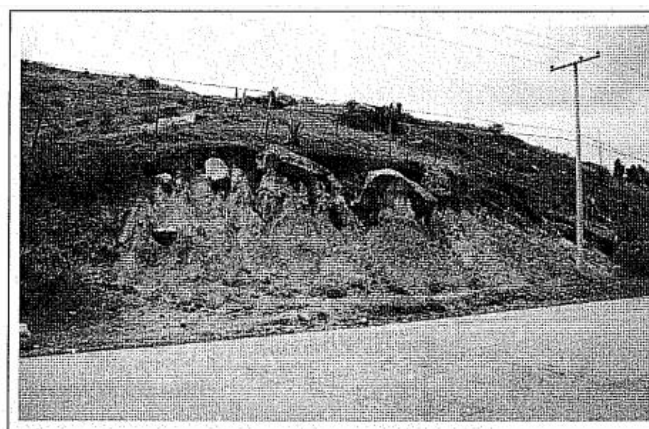
Figura 4. Talud de corte ubicado al costado oriental de la Vía Usme a la altura de la calle 116 Sur, en el barrio Villa Anita de la Localidad de Usme, se observa la presencia de bloques de gran dimensión conformando el depósito clastosoportado. Fotografía asociada al talud de corte vial. DI-4499. Abril de 2010. FOPAE (2010)

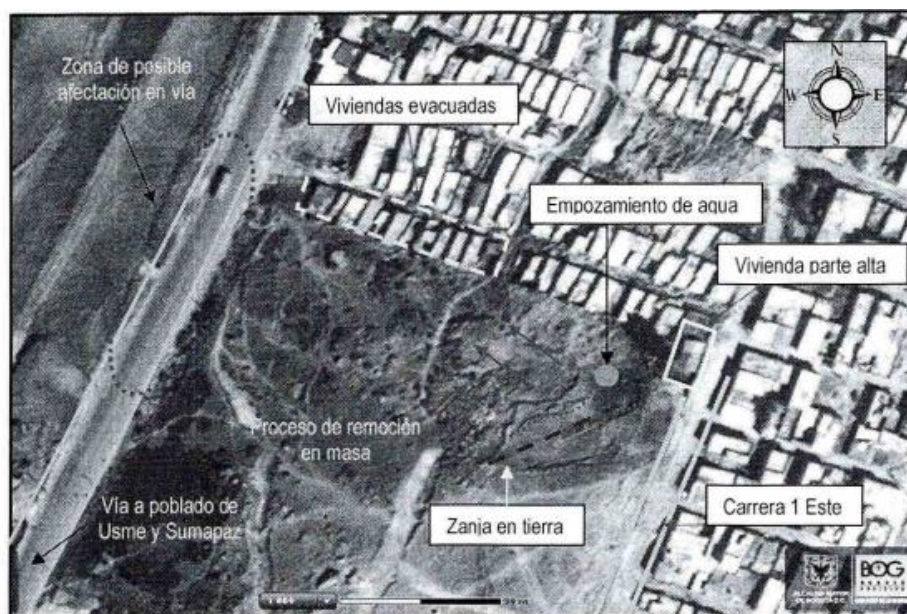
Figura 7. Aerofotografía del sector ubicado entre la Carrera 1 Este y la Transversal 1B y la Calle 114 A Sur y la Calle 115 B Sur, en el barrio Villa Anita III Sector y en el sector catastral Villa Anita de la Localidad de Usme. Predios evacuados por deslizamiento traslacional. DI-5569. Diciembre de 2011. FOPAE (2011)

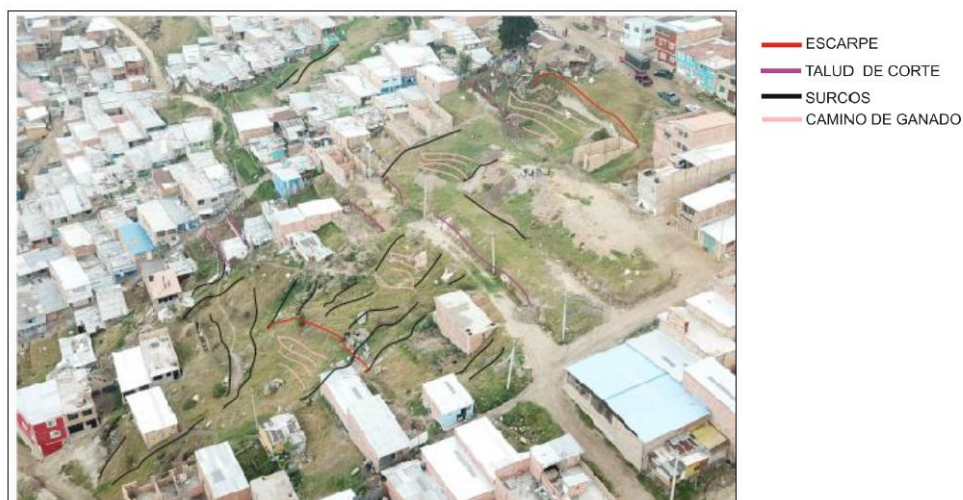
Figura 8. Vista del deslizamiento en el barrio Villa Anita. Tomada de los Estudios técnicos y diseño para obras de mitigación identificadas en puntos críticos con problemas de inundación, deslizamiento y remoción en masa en la localidad de Usme (Ingeniería C&D S.A.S.)

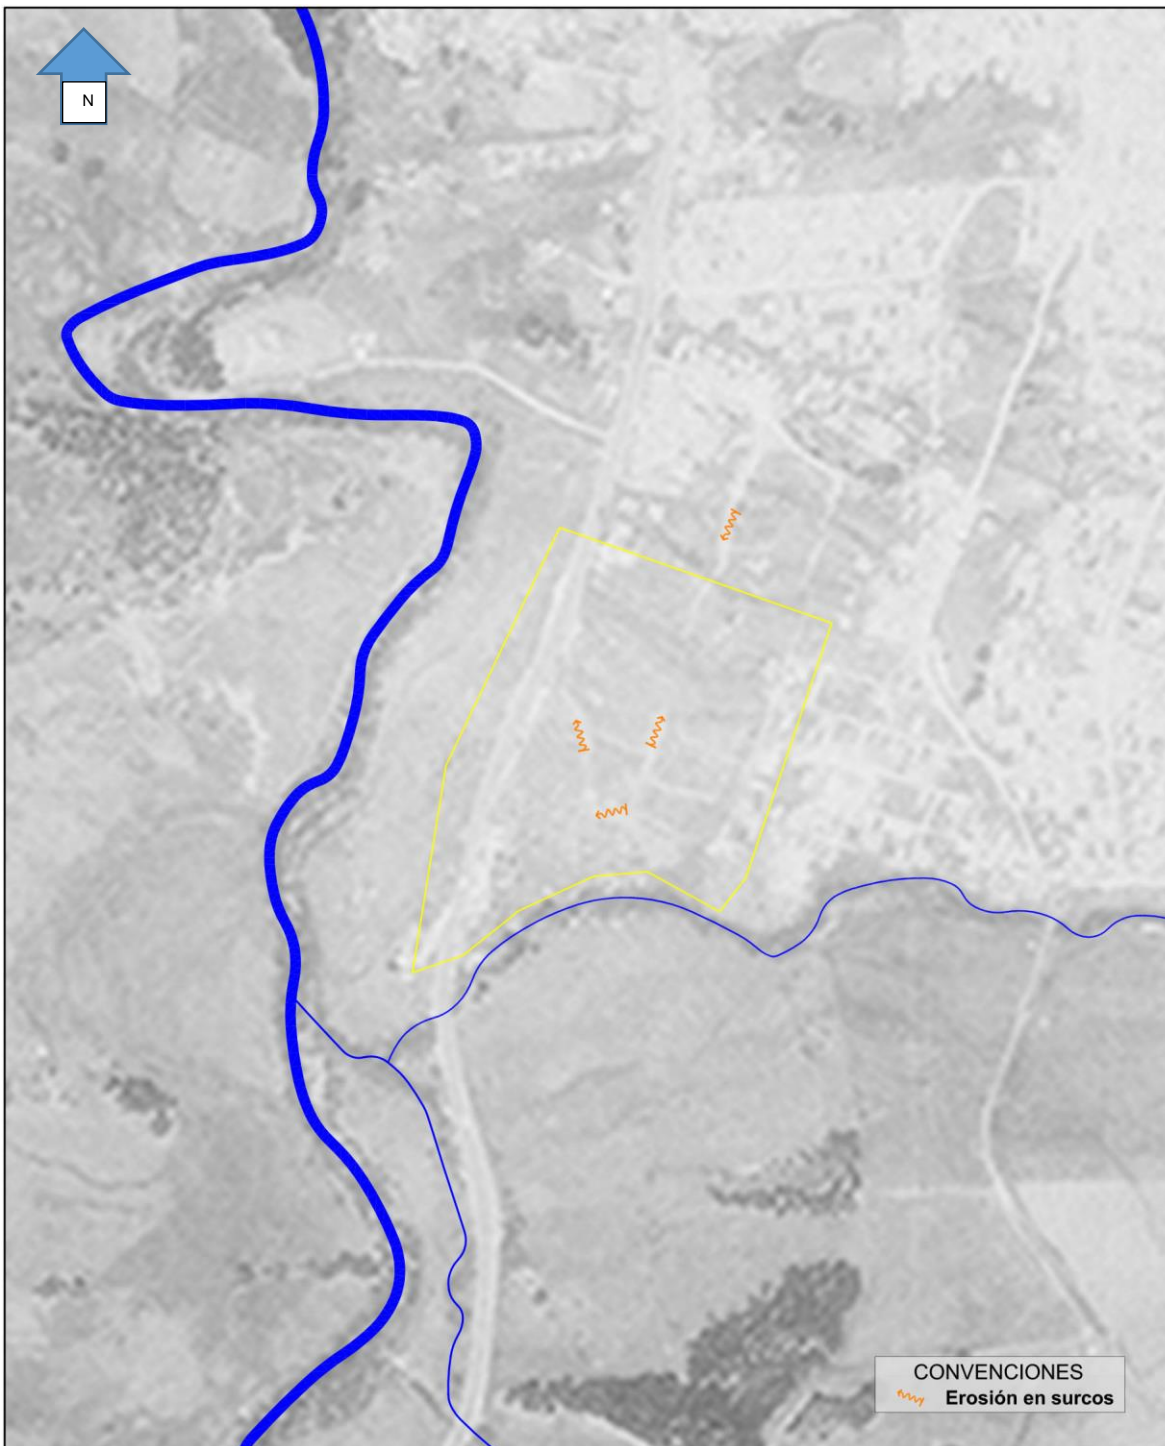
Figura 20. Fotografía aérea del año 1977 en escala 1:5000.

Los procesos morfodinámicos presentes para la época corresponden a un proceso de remoción en masa de carácter local, un deslizamiento rotacional que originó un escarpe, adicionalmente se presentan procesos erosivos, de carácter local, tipo erosión difusa y concentrada que se manifiestan por la presencia de erosión laminar, y en surcos, presentes en los sectores desprovistos de vegetación, especialmente sobre las vías trazadas para la parcelación.

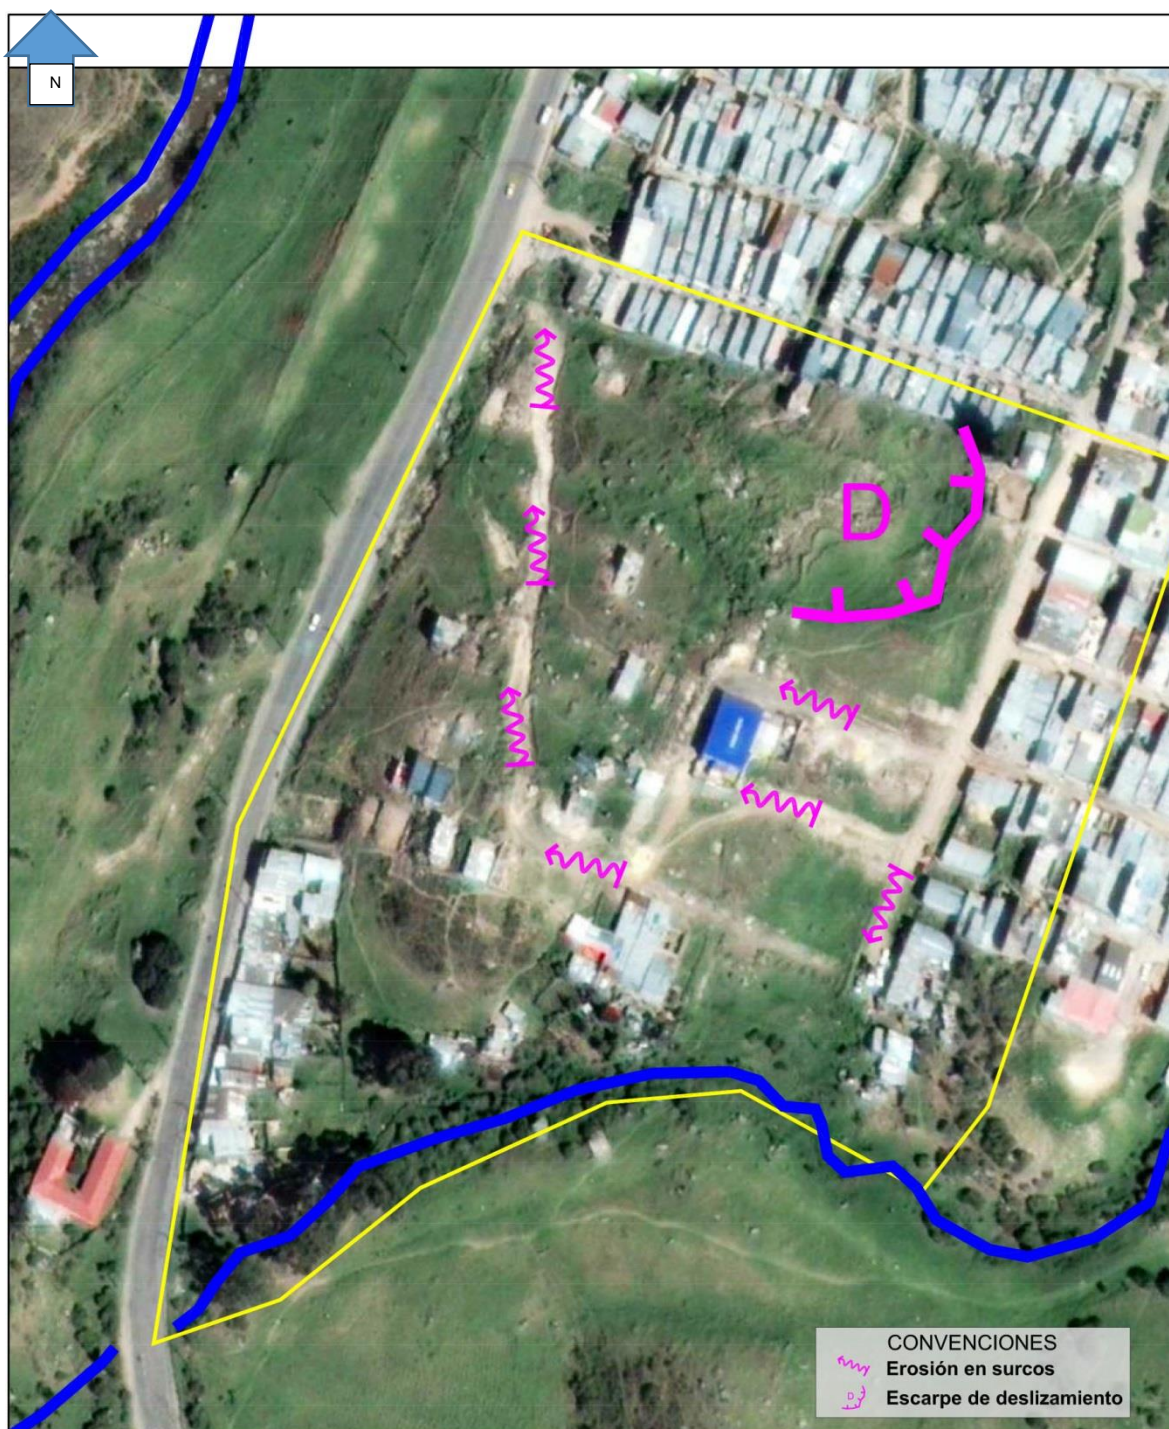
Figura 21. Fotografía aérea del año 2015 en escala 1:2000.

La forma original de la ladera en el polígono evaluado ha sido modificada por los procesos de construcción de vivienda, puesto que se realiza un corte en un sector y un relleno en otro; los procesos morfodinámicos presentes corresponden a erosión incipiente y acentuada, que se manifiesta como erosión laminar y erosión en surcos, presente en sectores desprovistos de vegetación, sobre las vías de acceso y en algunos taludes donde se han realizado cortes para edificar viviendas.

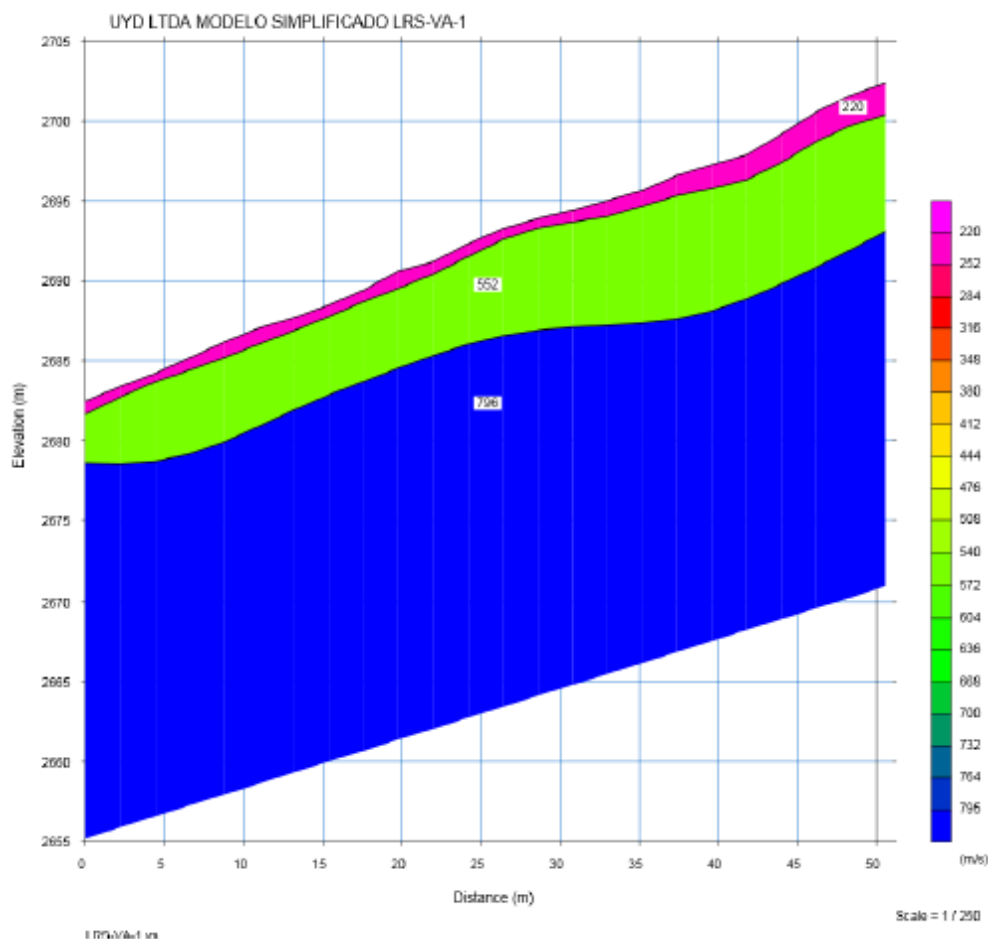
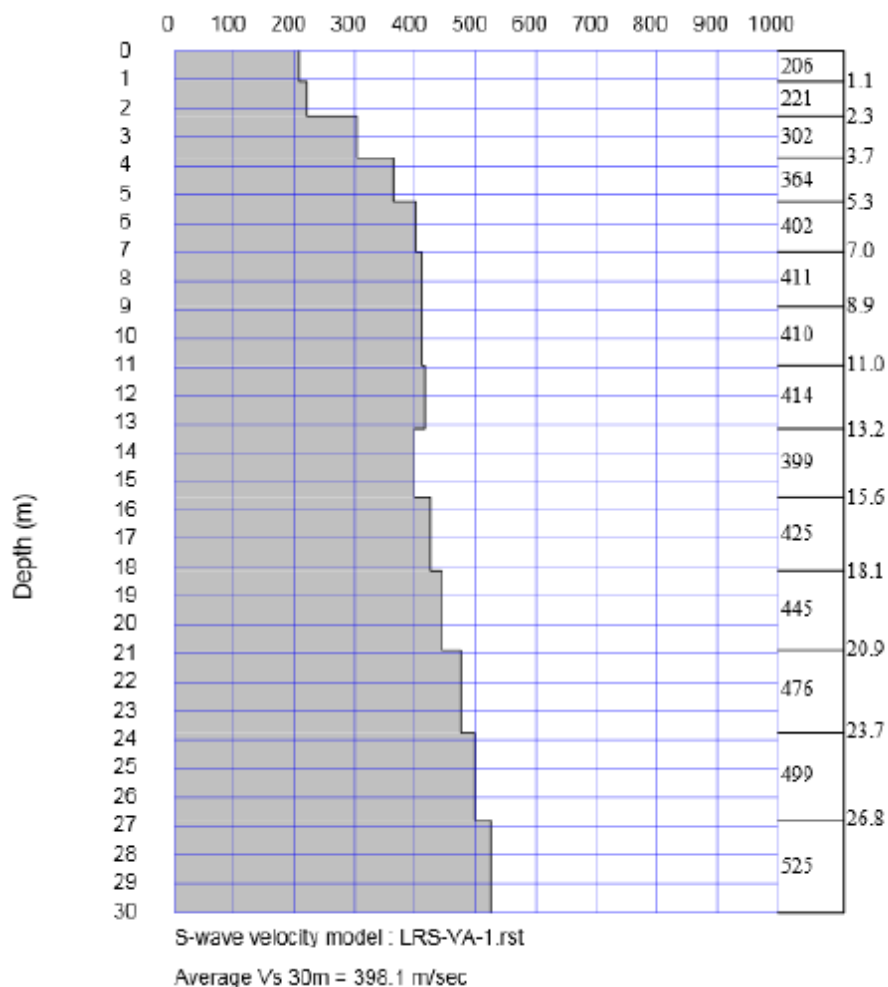
Para esta línea se obtuvieron tres capas la primera con velocidad de onda longitudinal de 220 m/s, la segunda con Vp de 552 m/s, y la tercera con Vp de 796 m/s. En cuanto a la velocidad de onda de corte Vs se presenta variación entre 206 a 525 m/s, siendo el valor de Vs promedio para los primeros 30 m de profundidad igual a 398 m/s, lo cual clasifica el perfil de suelo como tipo C de acuerdo con la NSR-10.

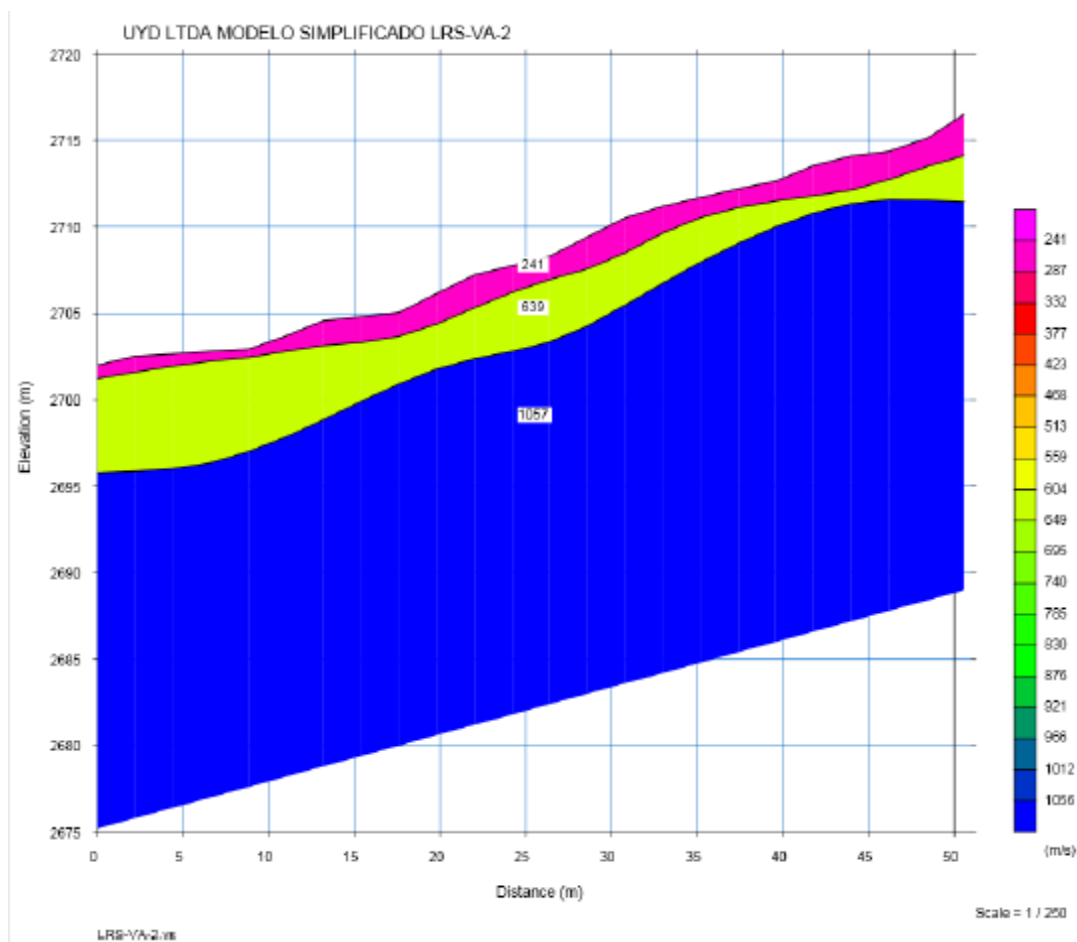
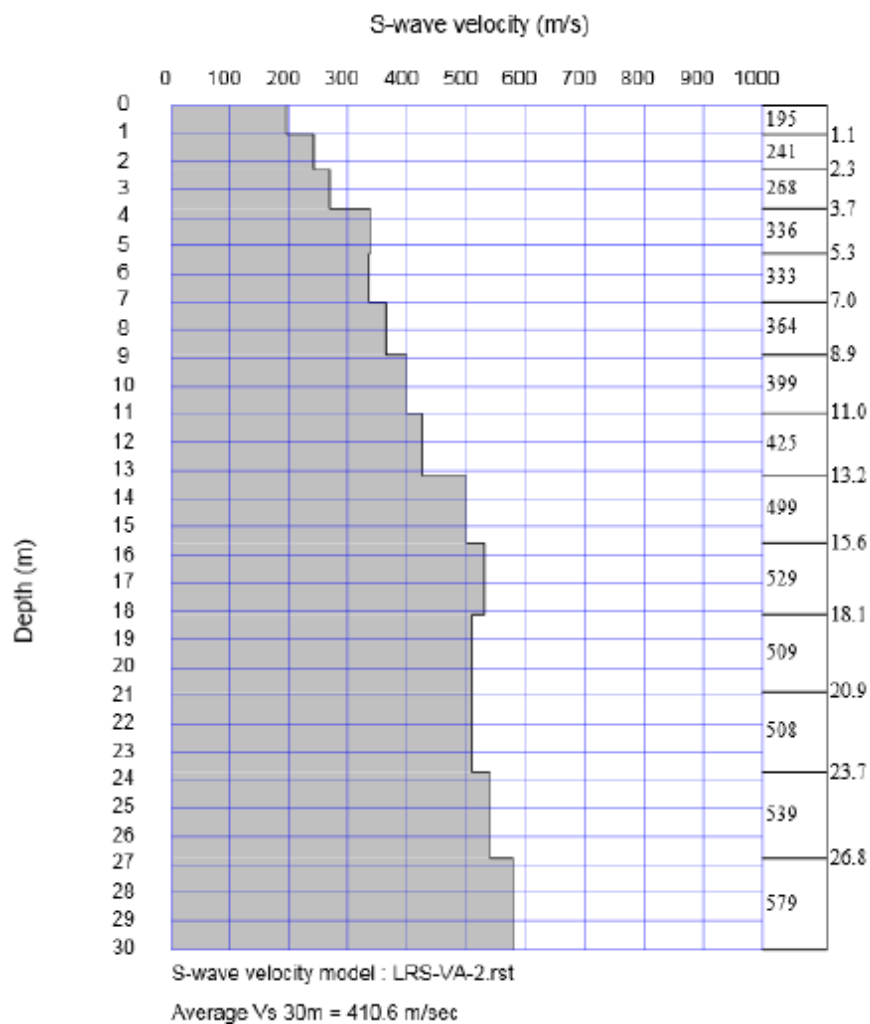
Para esta línea se obtuvieron tres capas la primera con velocidad de onda longitudinal de 241 m/s, la segunda con V_p de 639 m/s, y la tercera con V_p de 1057 m/s. En cuanto a la velocidad de onda de corte V_s se presenta variación entre 195 a 579 m/s, siendo el valor de V_s promedio para los primeros 30 m de profundidad igual a 410 m/s, lo cual clasifica el perfil de suelo como tipo C de acuerdo con la NSR-10.

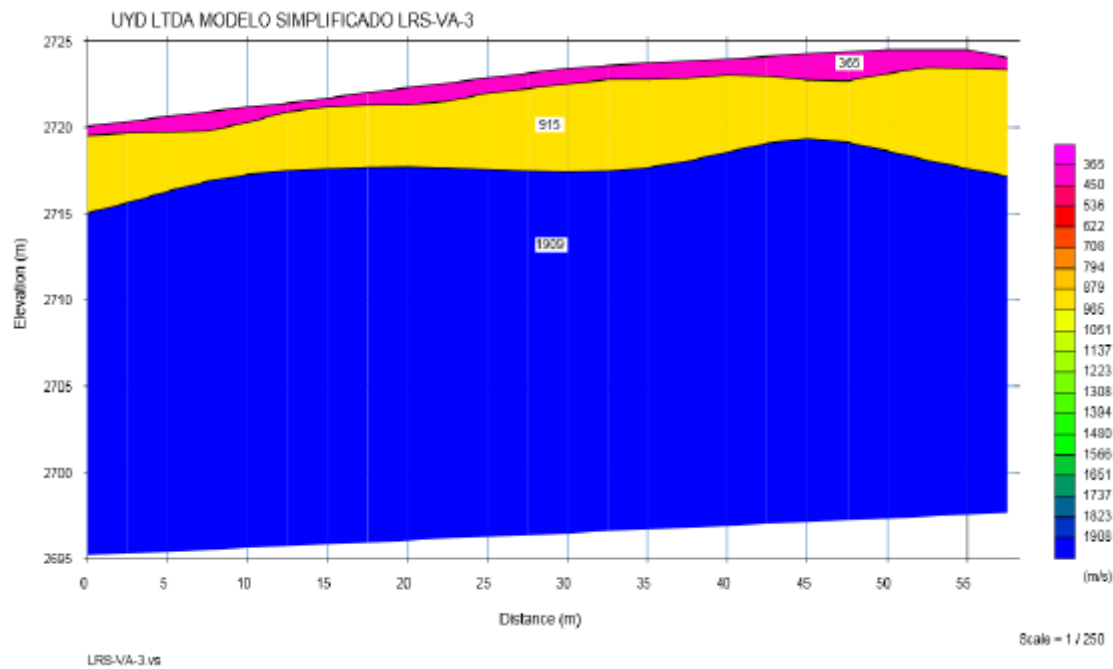
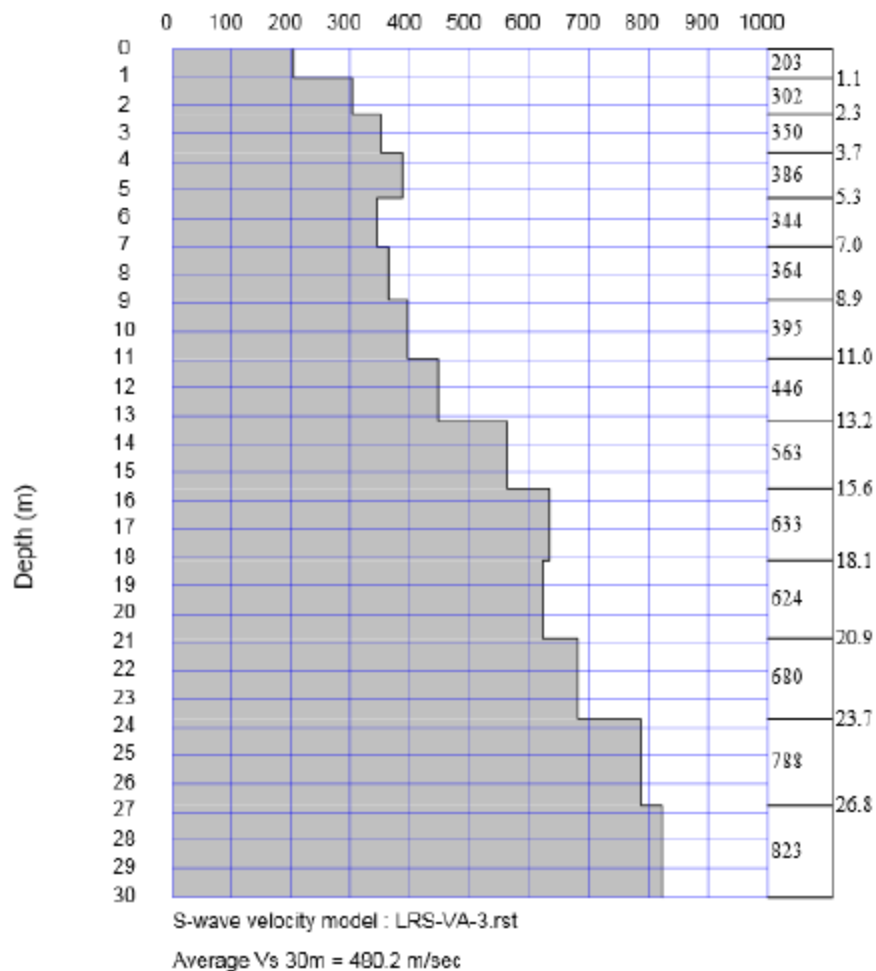
Para esta línea se obtuvieron tres capas la primera con velocidad de onda longitudinal de 365 m/s, la segunda con Vp de 915 m/s, y la tercera con Vp de 1909 m/s. En cuanto a la velocidad de onda de corte Vs se presenta variación entre 203 a 823 m/s, siendo el valor de Vs promedio para los primeros 30 m de profundidad igual a 480 m/s, lo cual clasifica el perfil de suelo como tipo C de acuerdo con la NSR-10.

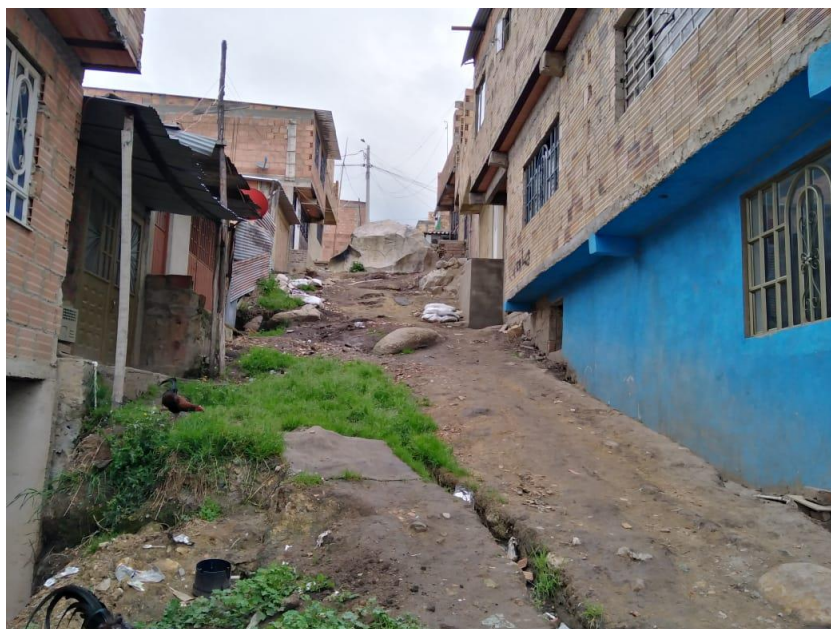
En el reconocimiento de campo se identificaron sectores localizados donde se observaron procesos de erosión laminar y erosión en surcos, temporal de carácter local, que fácilmente desaparecen al ser cubiertos por vegetación.

Figura 59. Zona afectada por erosión laminar, y en surcos, ubicada en el sector central del área evaluada, generada por la falta de cobertura vegetal.

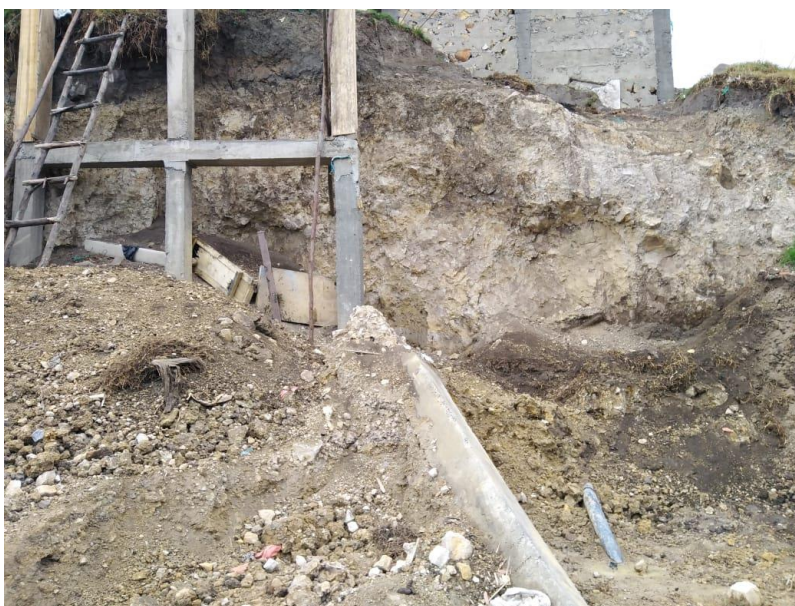
Figura 60. Zona afectada por erosión laminar y en surcos, ocasionada por la intervención de un talud para la construcción de viviendas.

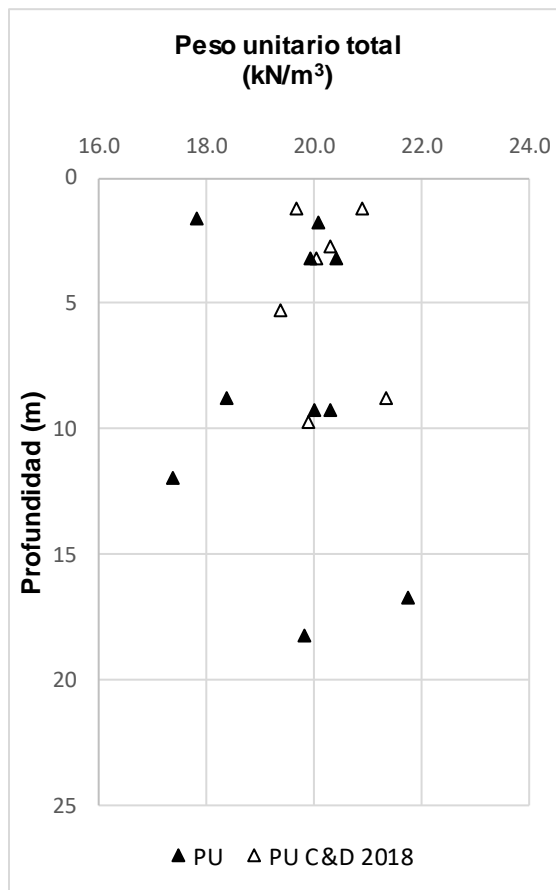
Figura 76. Variación del peso unitario con la profundidad.

El peso unitario varía entre 17.3 a 21.7 kN/m³, con un valor promedio de 19.5 kN/m³, estos resultados coinciden con los obtenidos en el estudio de C&D (Abril, 2018) que presentan un valor promedio de 20.2 kN/m³.

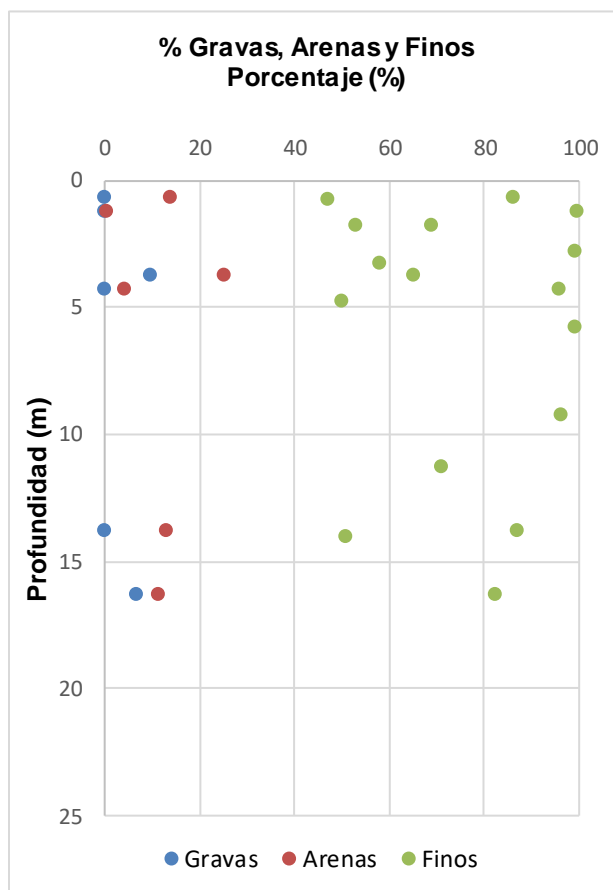
Figura 77. Variación del contenido de gravas, arenas y finos con la profundidad

En el sitio 3 se observa de los resultados de granulometría que la fracción fina predomina a lo largo del perfil con contenidos de finos entre 47 al 99%, mientras que los contenidos de arenas y gravas son menores con valores promedio de 11 y 3%, respectivamente.
