**ESTUDIO DIAGNÓSTICO DE LA APLICABILIDAD DE TÉCNICAS DE BIOINGENIERÍA PARA ZONAS  
CON MOVIMIENTOS EN MASA Y/O EROSIÓN EN LAS LOCALIDADES DE BOGOTÁ D. C.**

**CONTRATO 075 DE 2020**

**INFORME FINAL**

**14 de agosto de 2020**

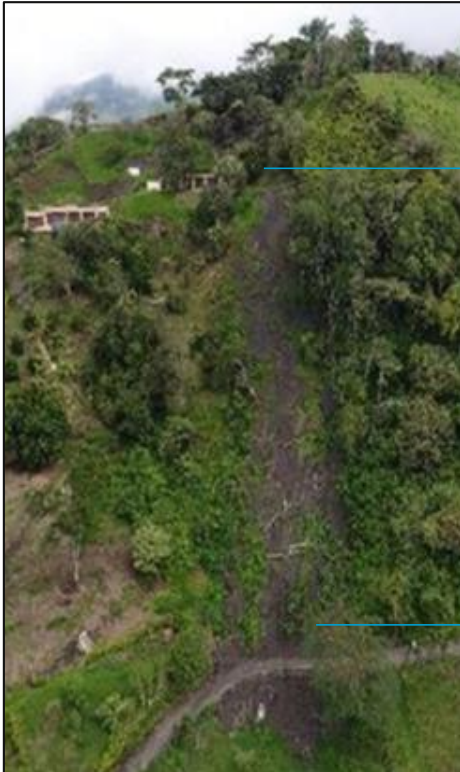
Ilustración I-1 Panorámica sitio desestabilizado

Foto panorámica del sitio desestabilizado en municipio de Nocaima, Departamento de Cundinamarca, realizada el día de la visita técnica

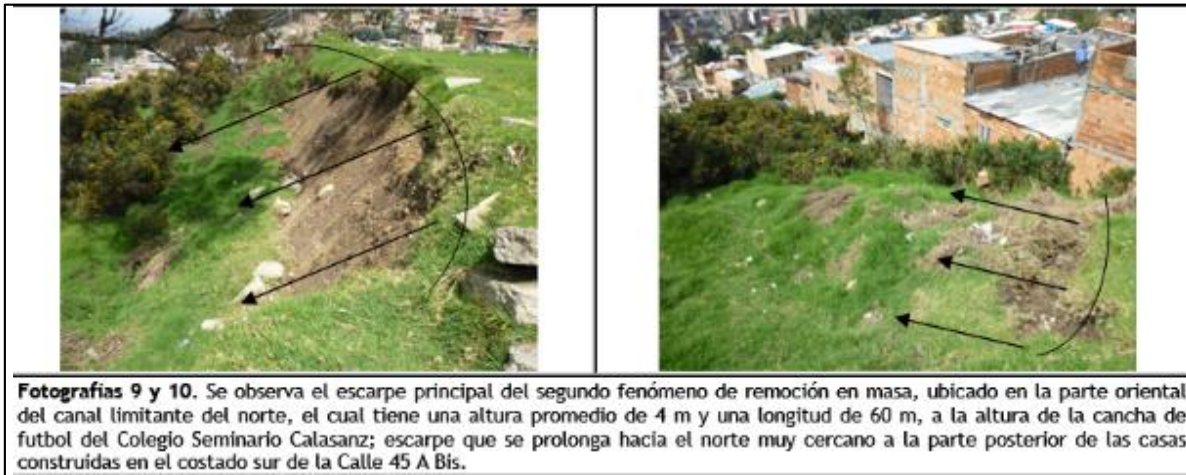
*Ilustración 2-4 Fotos extraídas del DI-6186*

Por otra parte, la intervención antrópica del sector principalmente por las modificaciones morfológicas debidas a la conformación de rellenos y/o cortes en la ladera para la construcción de la infraestructura pública del sector tales como las vías y redes de servicios públicos, entre las cuales se encuentran el canal limitante del norte, posiblemente han modificado las condiciones de flujo de las aguas de escorrentía superficial como subsuperficial, así como las condiciones de estabilidad de la ladera, situación que de acuerdo a la inspección visual tampoco es posible comprobar; por otra parte, la carencia de obras de control de drenaje de flujos superficiales y subsuperficiales, sistemas de protección y estabilización de la ladera, de la vía y el canal en mención y la susceptibilidad de los materiales que conforman la ladera.

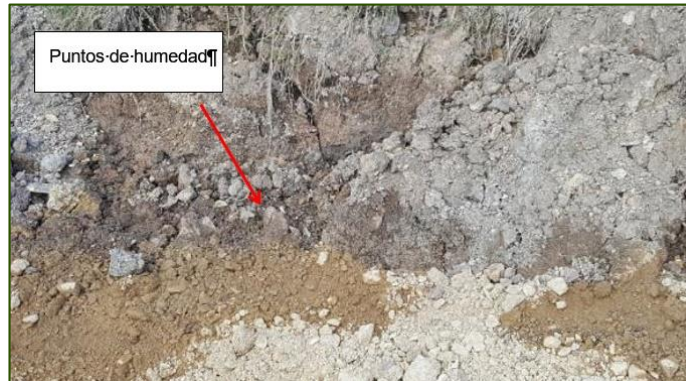
*Ilustración 2-10 Puntos de humedad identificados*

En el talud se pueden identificar puntos de humedad (suelo saturado), donde el agua se encuentra saliendo del talud por medio de un dren horizontal, esto se debe a que los suelos arcillosos tienen la capacidad de retener grandes cantidades de agua.

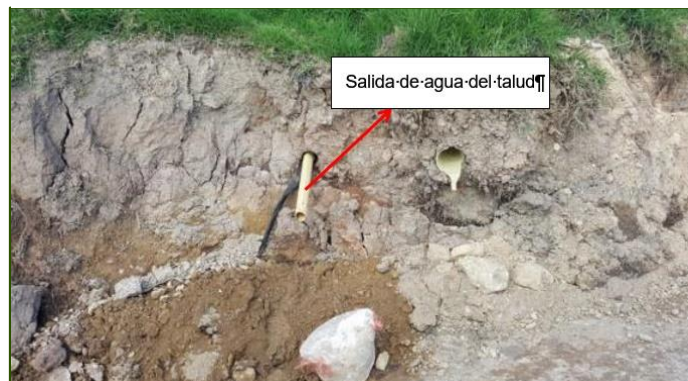
*Ilustración 2-11 Salida de agua por dren horizontal*

Se puede evidenciar la salida del agua por un dren horizontal [SIC] que se encuentra ubicado en el costado norte del talud, indicando la alta saturación del terreno ya que los poros se encuentran llenos de agua, esta genera una presión interna que hace que las partículas de suelo se separen con facilidad.

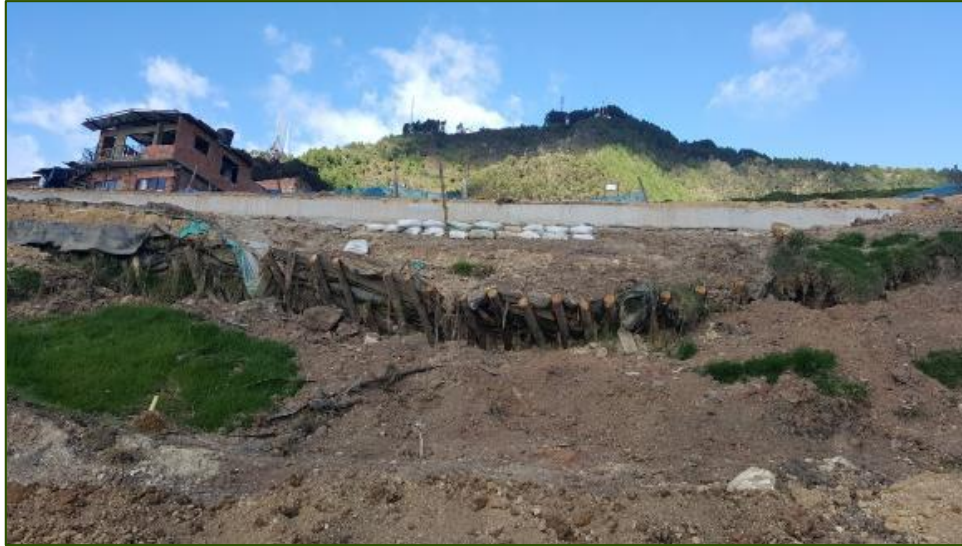
*Ilustración 2-12 Tablestacado colapsado*

Se evidencia que el talud fue intervenido con anterioridad con la instalación de un tablestacado el cual se encuentra fallado (cabeceado), indicando que el terreno presentó un movimiento por empuje.

Los tratamientos a usar en el polígono San Martín de Porres, son básicamente drenajes internos con la implementación de filtros vivos que cumplen la función primordial de drenar el exceso de agua de forma rápida del subsuelo, evitando la saturación del mismo, dichas estructuras se hacen utilizando materiales vivos [SIC] como la guadua o cualquier tipo de madera. Al drenar el exceso de agua de un suelo disminuye la presión de poros, por consiguiente, aumenta la cohesión entre las partículas, además el establecimiento de especies forestales genera un anclaje y amarre de forma vertical como horizontal, acción que aumenta aún más la cohesión de estas partículas haciéndolas menos susceptibles al desprendimiento.

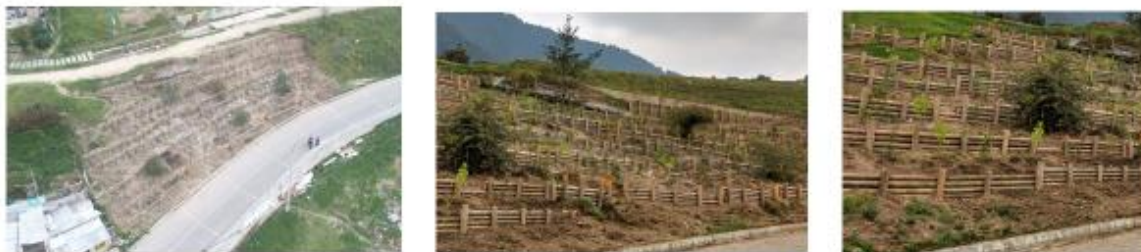
## SEGIMIENTO San Martin de Porres marzo 2019

Panorámica de la intervención en la que se aprecia las especies nativas establecidas, el estado de las estructuras se encuentra en buen estado.

Las estructuras filtros vivos se encuentran en buen estado, funcionales, no se detecta pérdida de verticalidad en las estructuras.

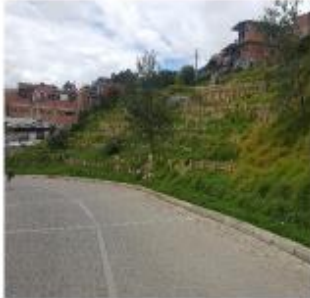
## SEGIMIENTO San Martín de Porres junio 2019

Panorámica de la intervención en la que se aprecia el desarrollo normal de las especies nativas establecidas, el estado de las estructuras se encuentra en buen estado.

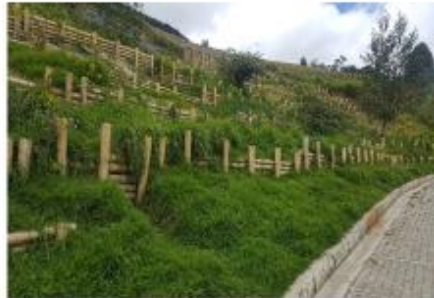
Las estructuras filtros vivos se encuentran en buen estado, funcionales, no se detecta pérdida de verticalidad en las estructuras.

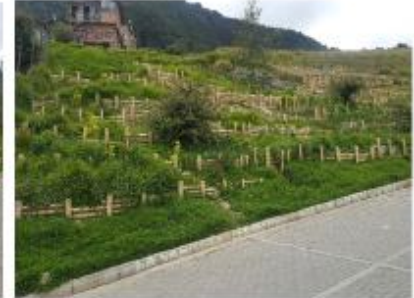
En el área se aprecia una cobertura vegetal del área tratada, existen áreas en las que la colonización de la vegetación no se ha desarrollado.

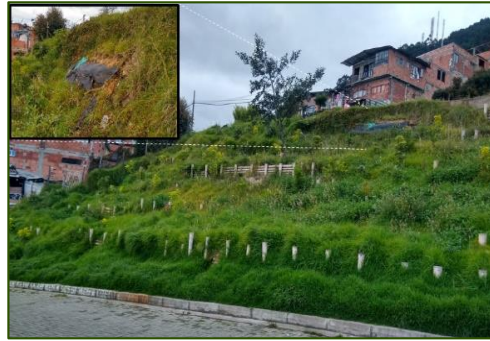
*Ilustración 2-24 Costado Nororiental San Martin de Porres*

En la parte alta, al costado nororiental en una zona por fuera de la obra, se observa un sitio desprovisto de cobertura vegetal, cubierto con geotextil y poli sombra, elementos ajenos a las obras bioingenieriles.

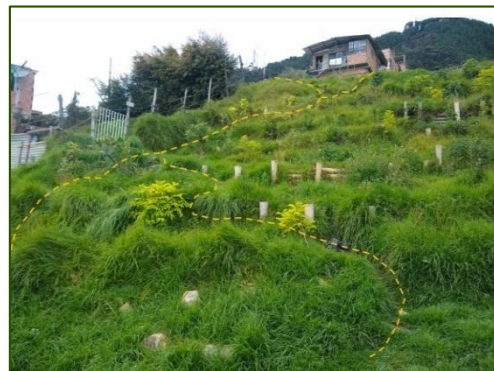
*Ilustración 2-25 Costado Norte San Martin de Porres*

Al costado norte se evidencian surcos formados por el paso de peatones y por escorrentía superficial.

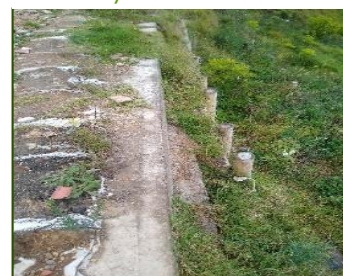
Hacia la parte alta del talud se construyó un muro en concreto para soportar la vía. Se construyeron trinchos pegados al mismo, con el objeto de evitar un posible carcavamiento de pata del mismo.

Ilustración 2-27 Obra de bioingeniería para avitar deterioro del talud y la socabacion de muro

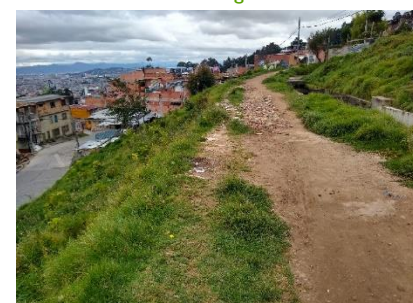
Ilustración 2-28 Gusanillo para control y direccionamiento del agua de escorrentia

Se observa en la ilustración unos sacos rellenos de tierra llamados gusanillos, cuyo objetivo es evitar que ingrese agua de escorrentía al proceso. Se debió sembrar vegetación herbácea para que estos cumplan su función de manera permanente.

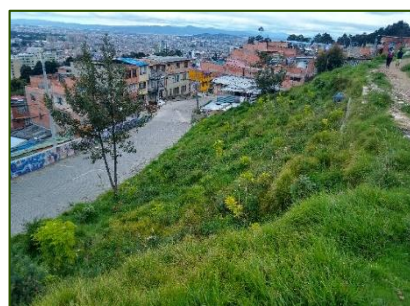
Ilustración 2-29 Revegetalización en la zona

Se evidencia avance en el proceso de revegetalización, con especies herbáceas y arbustivas como el sauco, de edad joven. Se evidencia el desarrollo de las especies plantadas el momento de la intervención.

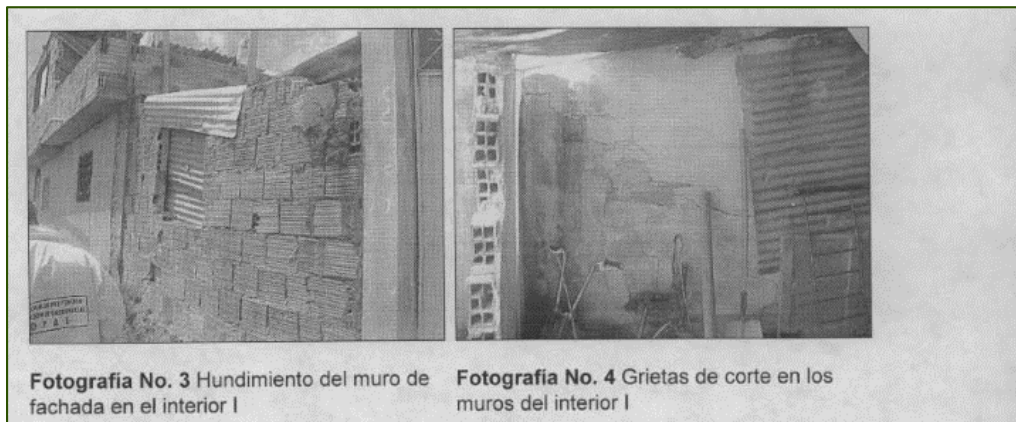
*Ilustración 2-33 Fotos extraídas DI-1225*

Los vecinos del sector restituyen el camino con material de escombros generando más peso al talud, afectando una de las viviendas vecinas.

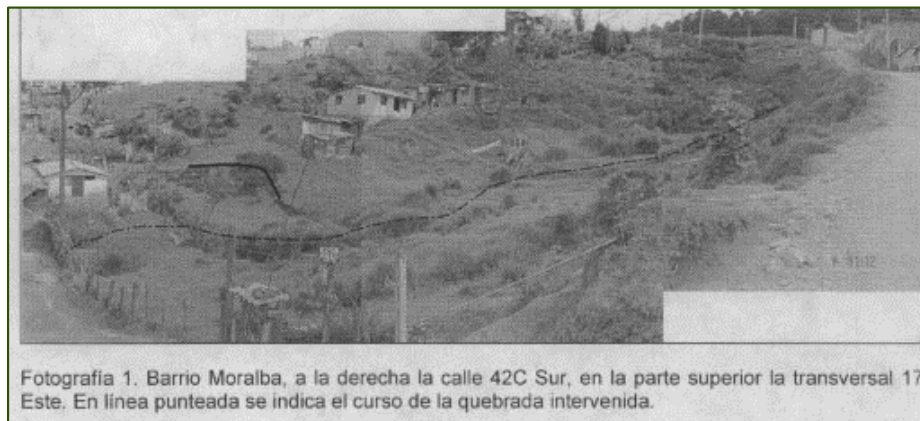
*Ilustración 2-35 Foto extraída del DI-1332*

Actualmente se evidencia un fenómeno de remoción en masa lento, caracterizado por escarpes de poca altura sobre el terreno natural con una pendiente promedio de 16°, Se encuentra un antiguo drenaje bisecando el sector que ha sido intervenido por la construcción de viviendas.

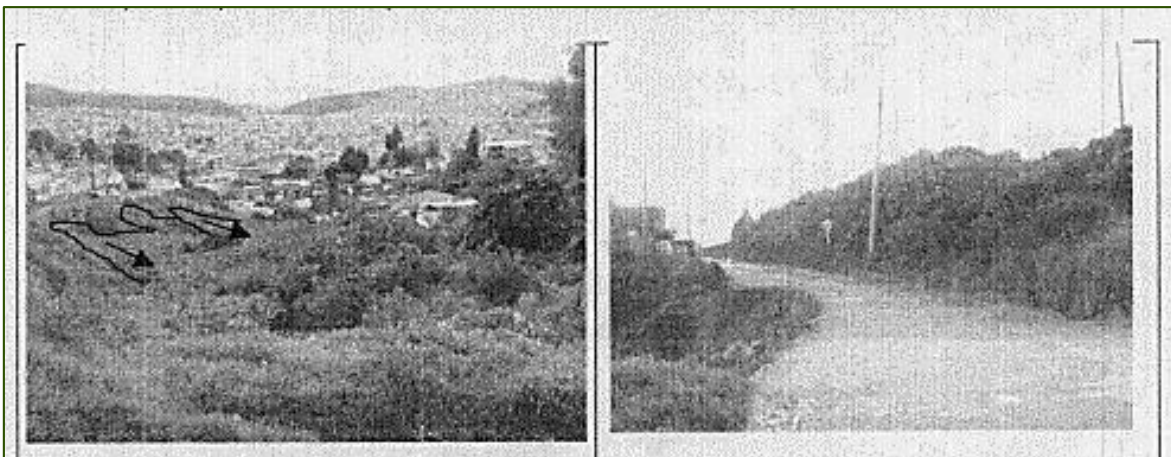
*Ilustración 2-39 Foto extraída de DI-2868*

Actualmente el área de mayor dinámica del deslizamiento es la parte alta en el escarpe principal, afectando la banca de la Carrera 17 A Sur, en la parte media y baja del deslizamiento se evidencian daños menores en algunas viviendas.

El continuo aporte de agua procreo del desbordamiento y la baja capacidad del cauce de la quebrada Chorro Colorado así como la falta de estructuras de protección del talud del costado oriental de la vía, puede acelerar los fenómenos de inestabilidad presentes comprometiendo la transitabilidad de la misma.

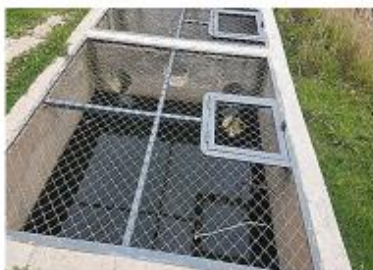
El desarenador se encuentra funcionando correctamente, el flujo de agua para el momento de la visita es bajo, este se encuentra limpio.

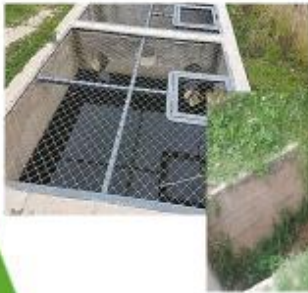
El desarenador se encuentra funcionando correctamente, el flujo de agua para el momento de la visita es bajo, este se encuentra limpio.

Se verifica el funcionamiento del filtro que conduce las aguas desde la parte superior del polígono, este se encuentra en funcionamiento, el volumen de agua es bajo para el momento de la visita.

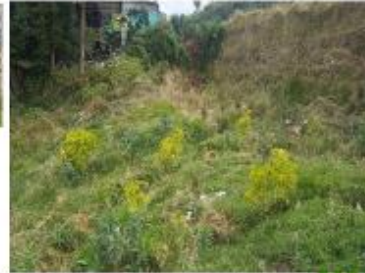
El desarrollo de las especies forestales establecidas con la intervención presenta un desarrollo adecuado, se encuentran con un estado fitosanitario adecuado.

La colonización de la vegetación de tipo herbácea, y arbustiva ha ocupado el total del área intervenida con acciones de bioingeniería, indicativo de que la pérdida de suelo por procesos de erosivos a cesado.

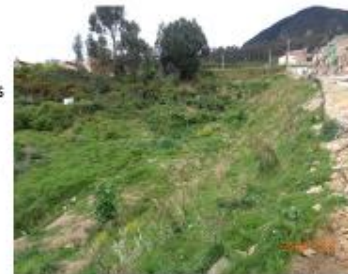
Las estructuras en bioingeniería como lo son los trinchos disipadores simples se encuentran en buen estado, no presentan pérdida de verticalidad, y en el momento de la visita no presentan deterioros que se puedan detectar a simple vista.

Viendo el polígono desde una vista panorámica se evidencia la aparición espontánea de la vegetación, no se identifican movimientos internos, no se identifica presencia de procesos erosivos, y en el recorrido no se encontró zonas o áreas con encharcamiento.

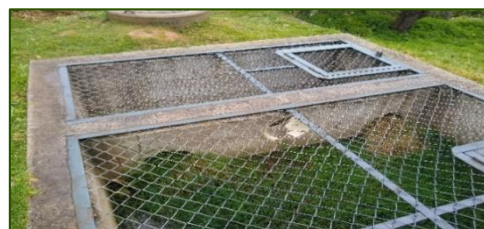
Ilustración 2-47 Desarenador obra de bioingenieria

Sin embargo, se presenta crecimiento de pastos en el interior del tanque desarenador.

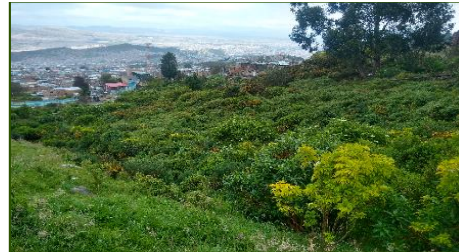
Se encuentra un bosque predominantemente arbustivo, con diversidad de especies entre las que se encuentran el Sauco, Sauce, Fuccia Boliviana, Borrachero, Curubo, etcétera, combinadas con especies herbáceas y gramíneas.

*Ilustración 2-49 Proceso de sucesión vegetal sobre el área intervenida con bioingeniería*

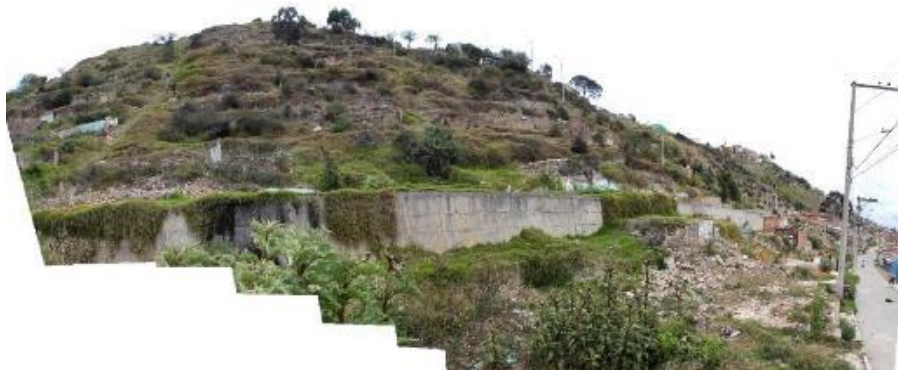
*Ilustración 2-55 Panorámica general de la zona a intervenir, donde se observan las terrazas en donde se ubicaban las viviendas que fueron reasentadas y algunos de los muros remanentes, a la derecha la carrera 20.*

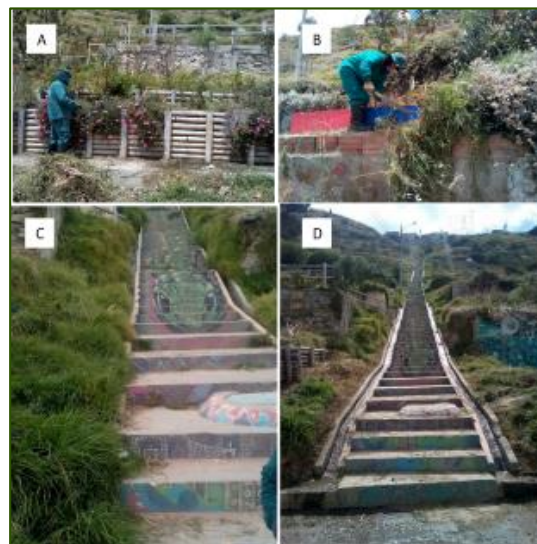
*Ilustración 2-58 Áreas después del mantenimiento a) mantenimiento de jardines agroecológicos. B) deshierbe de jardines agroecológicos. C) antes del mantenimiento de escaleras. D) después del mantenimiento de escaleras.*

El primer mantenimiento programado se llevó a cabo con el mantenimiento de las coberturas vegetales, donde se realizó la recolección de basura, rebordeo, deshierbe, poda y corte de pasto, en contenedores, terrazas, jardines agroecológicos (huertas), obras de bioingeniería (Trinchos, terrazas y filtros), escaleras y cerco vivo. En la ilustración 2-58 se puede observar la transformación de los espacios después del mantenimiento.

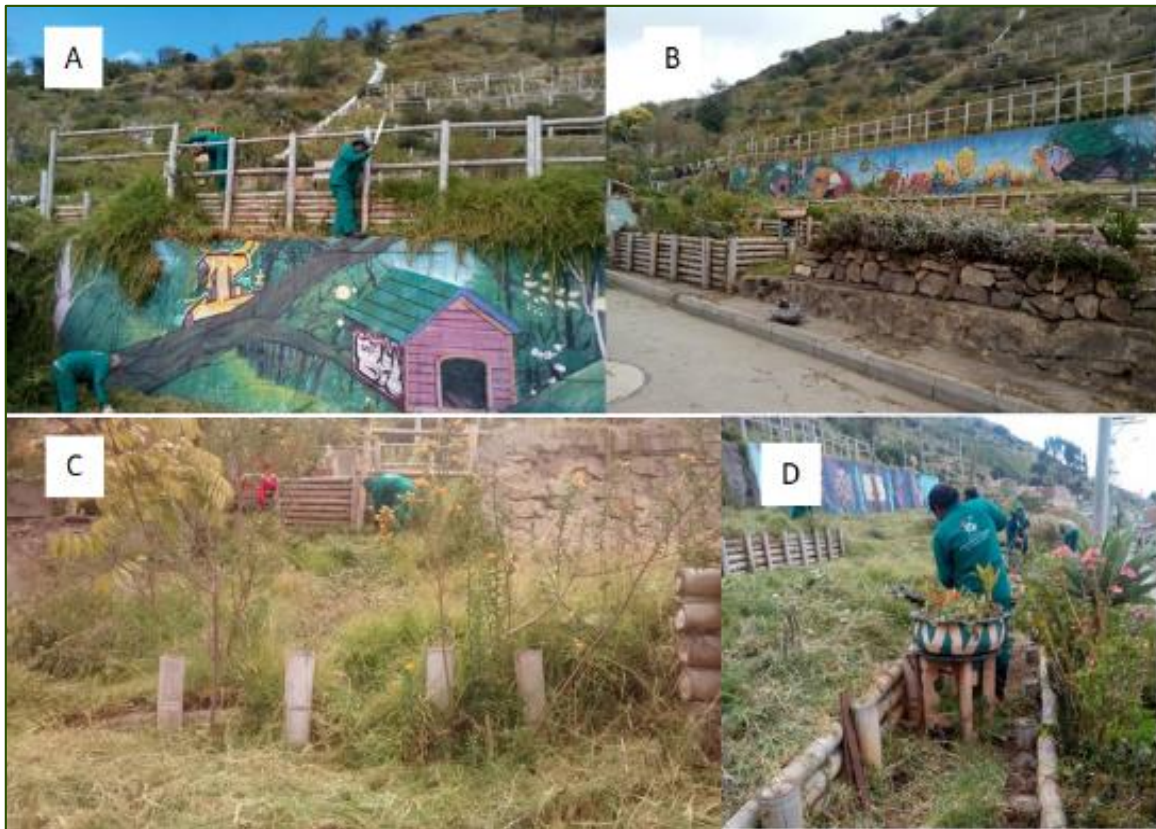
Ilustración 2-59 Proceso del mantenimiento a) jardineras en proceso de mantenimiento b) jardineras mantenidas c) mantenimiento de trinchos disipadores d) mantenimiento de terrazas invertidas.

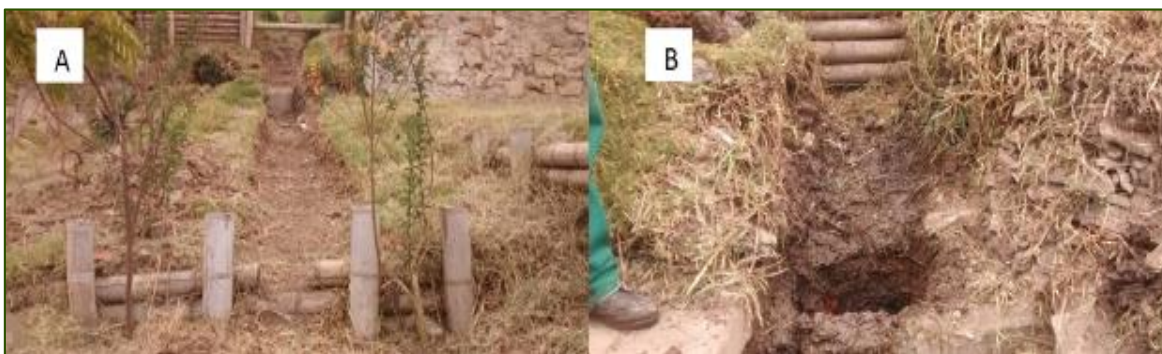
Ilustración 2-60 Mantenimiento de filtro vivo tipo i a) y b) mantenimiento de filtro vivo tipo i.

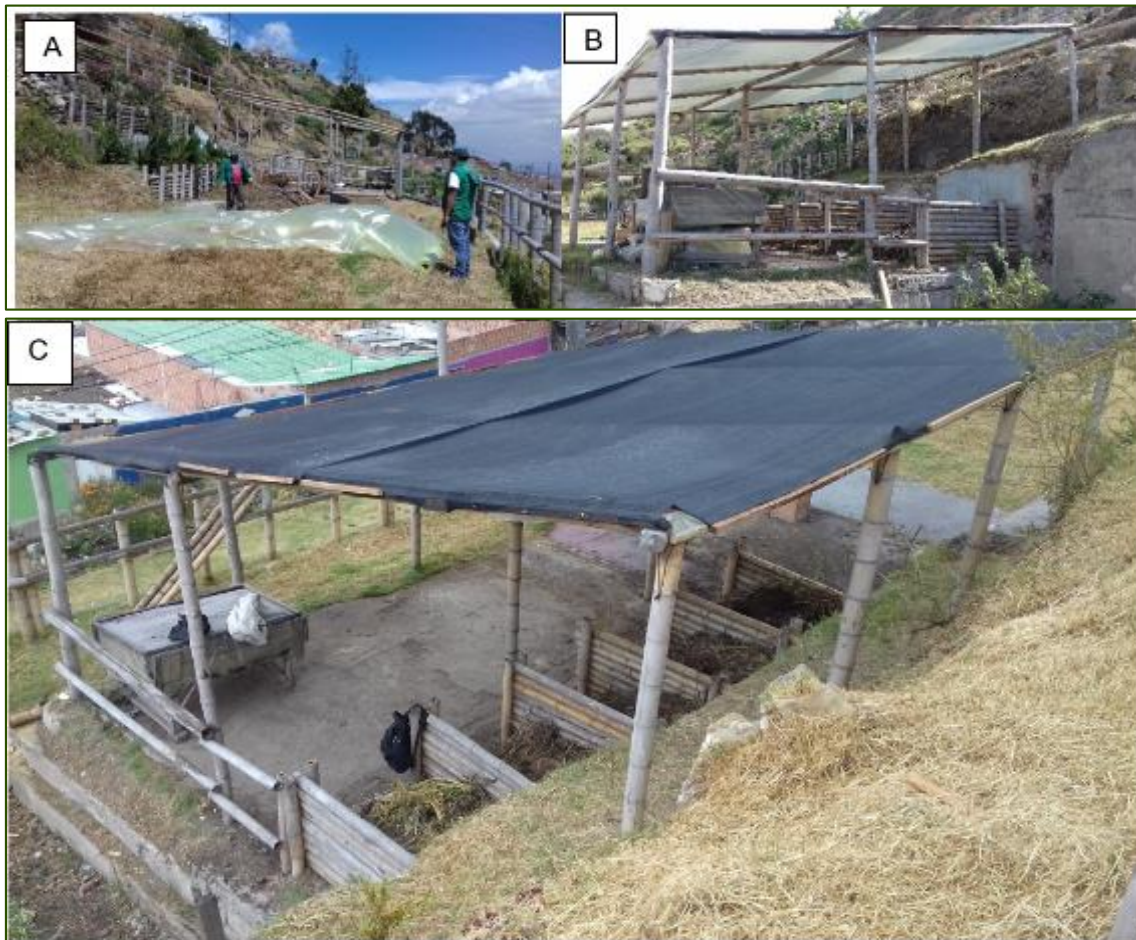
*Ilustración 2-69 Renovación de la cubierta de la compostera. A) Estructura limpia antes de la instalación de plástico y la polisombra. B) cubierta finalizada. C) área de compostaje renovada*

El área de compostaje también fue renovada, se rearmaron las pilas y los módulos, se instaló la cubierta nuevamente, se rearmó el lombricompost, además se limpió el área entre otras actividades como se puede ver en la ilustración 2-67.

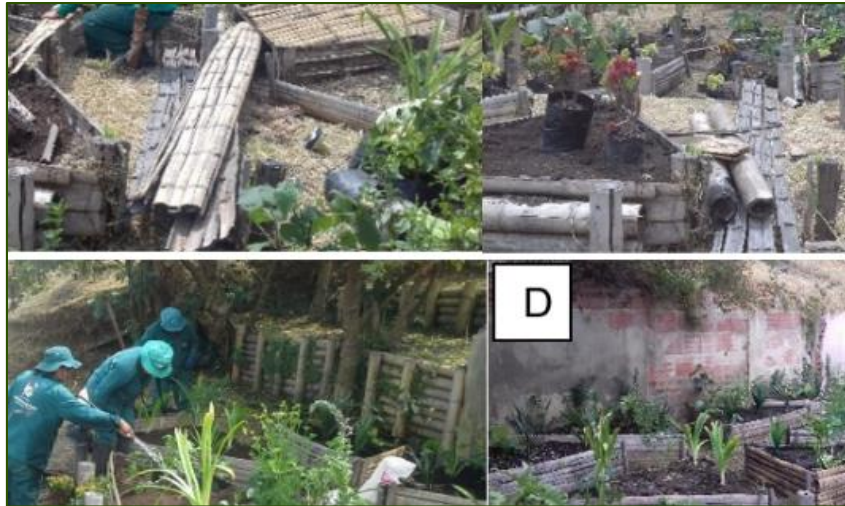
Ilustración 2-70 Renovación de la zona de los triángulos. A) renovación de los contenedores. B) llenado de contenedores y ubicación del material vegetal. C) siembra y riego. D) Triángulos terminados.

Un área que estaba totalmente perdida entre el pasto fue la zona de huerta indígena en triángulos, esta área fue renovada totalmente, se rearmaron los contenedores con esterilla de guadua, se llenaron nuevamente con tierra negra preparada y se sembró nuevamente material vegetal el cual fue de jardinería para evitar el robo. En la ilustración 2-71 se observa la renovación de las jardineras.

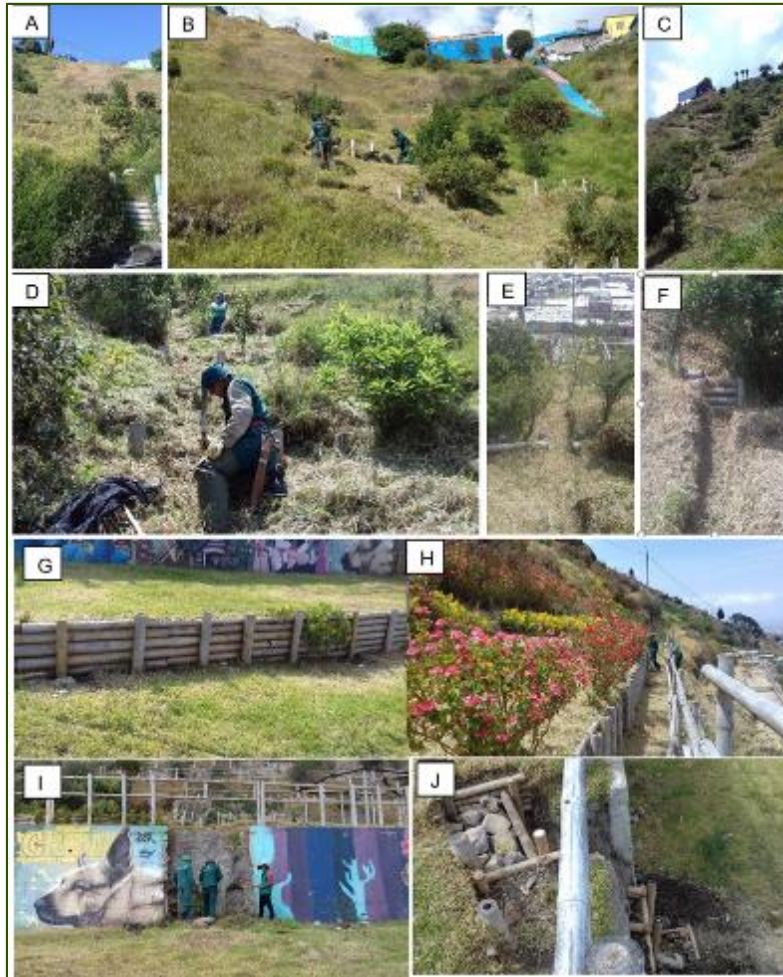
Ilustración 2-71 Actividades de mantenimiento de bioingeniería. A) filtro 0 y 1 sin mantenimiento. B) actividades de mantenimiento del filtro 0 y 1 c) filtro después del mantenimiento. D) limpieza de los trinchos. E) filtro 2 después del mantenimiento. F) trinchos

En cuanto a las obras de bioingeniería (Filtros, trinchos, terrazas, canales) se llevó a cabo limpieza de los residuos, corte de césped y rebordeo. Además, en los filtros se llevaron a cabo actividades para destapar los tramos que estaban colmatados, y se adecuaron disipadores tipo cajón para minimizar la fuerza de caída del agua y evitar socavamientos. Por otra parte, se rearmaron los trinchos que presentaban deterioro en la estructura, igualmente en las terrazas se repararon los parales y travesaños que se encontraron deteriorados y se reemplazaron los que faltaban en las estructuras, así mismo se realizó mantenimiento de senderos y escaleras (Corte de césped y limpieza de canales).

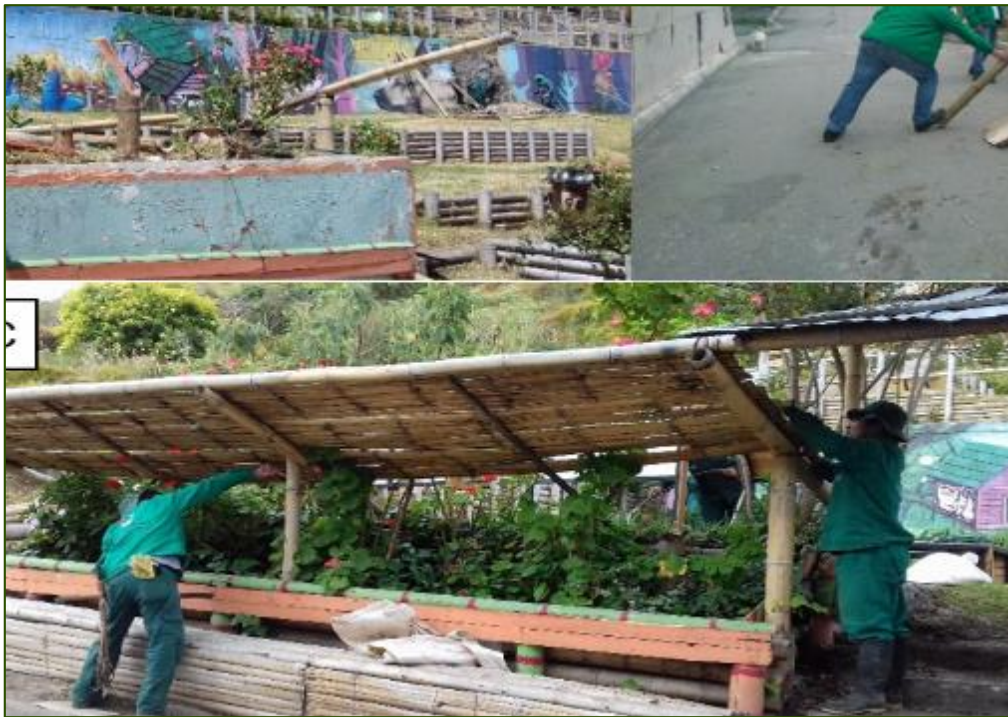
*Ilustración 2-73 A) instalación de parales. B) Instalación de cubierta. C)refuerzo del techo*

Dentro del mantenimiento se contempló la reparación de los techos deteriorados de los paraderos donde se cambió la estructura y se instaló nuevo techo con esterilla de guadua en la ilustración 2-71 se observa la renovación de la estructura en total se cambiaron 3 techos. Así mismo se realizó la reposición de tornillos (28 tornillos con arandela y tuerca) y barandas, donde se requería, ya que en varios lugares se los habían llevado como se observa en la ilustración 2-73.

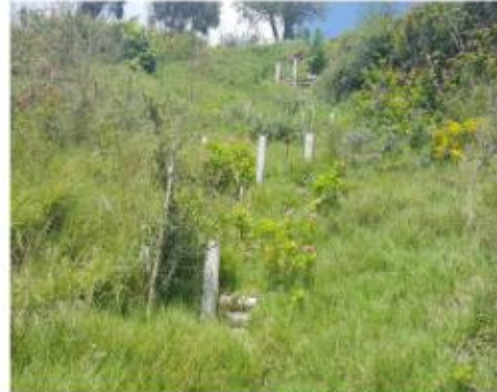
En el área se identifican ciertas especies herbáceas que no se habían identificado en visitas anteriores

La vegetación establecida en el momento de ejecución de la intervención se encuentra con un desarrollo deficiente dadas las condiciones agroclimáticas de la zona

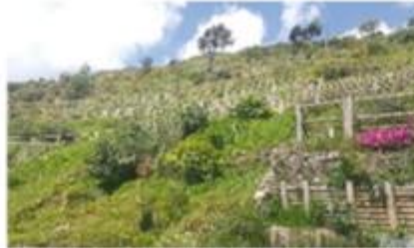
En el polígono se identifica una filtración de agua proveniente de la parte alta, la cual se encuentra discurriendo de forma subsuperficial por debajo de la estructura que conforma la escalera.

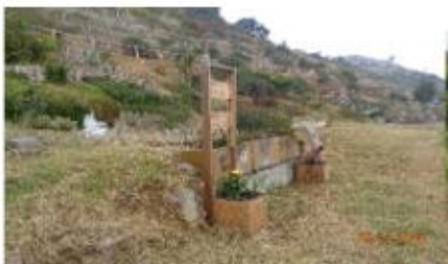
En el momento de la visita no se identifican fisuras

Se identifican puntos de humedad en la escalera del costado sur, al parecer generada por una fuga de agua, se recomienda informar al Acueducto para su revisión.

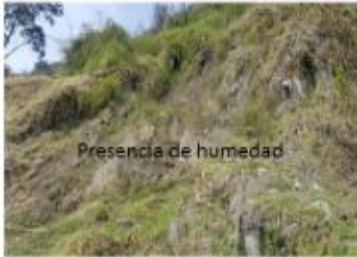
Presencia de humedad

Se está realizando mantenimiento en el polígono el cual consiste en el reemplazo de especies forestales que no prosperaron, al igual que la poda del césped.

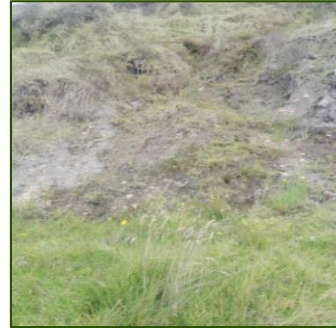
*Ilustración 2-79 Taludes y procesos erosivos asociados a reasentamiento de viviendas*

Se evidencian algunos surcos de escorrentía superficial en torno a los taludes de antiguas viviendas. "

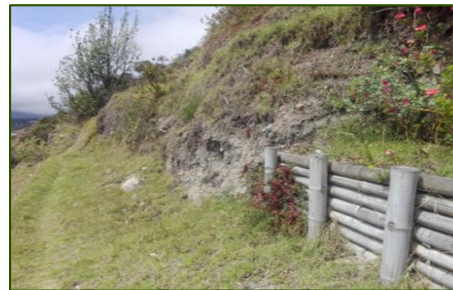
*Ilustración 2-80 Escorrentia superficial*

En dos sitios puntales se observó afloramiento de escorrentía subsuperficial, probablemente asociado a mangueras o tuberías de antiguos drenajes.

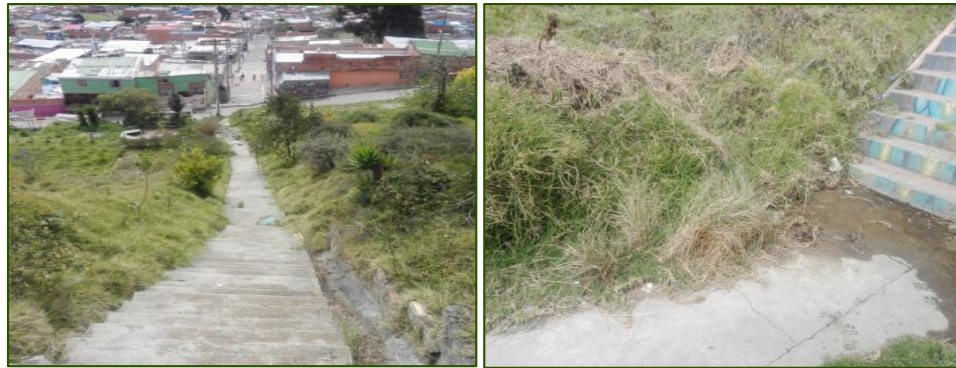
*Ilustración 2-83 Escaleras Cordillera Sur*

Las canaletas de las escaleras presentan obstrucción por pasto y basuras en algunos tramos.

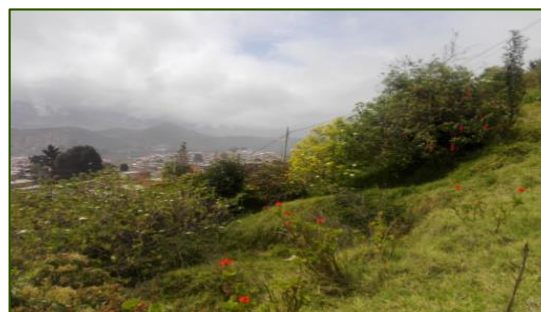
Se observa un proceso de revegetalización incipiente de mayor abundancia en el costado sur, con especies arbustivas de mediano porte, herbáceas y pastos.

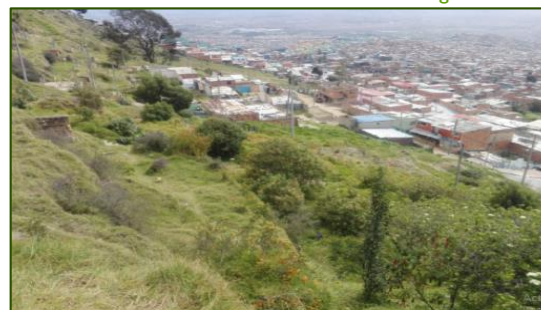
Ilustración 2-85 Proceso de sucesión vegetal

Hacia el norte es menos abundante la revegetalización.

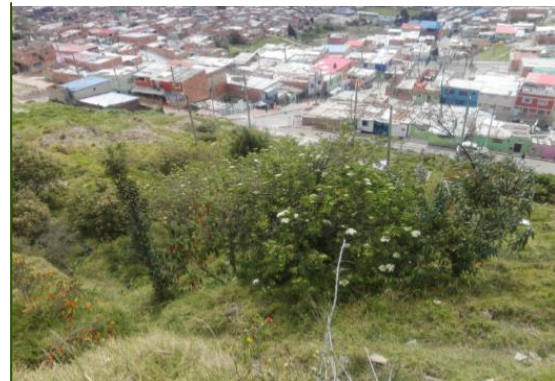
*Ilustración 2-86 Proceso de sucesión vegetal*

Se observó presencia de especies generalistas como el sauco, fuccia, cerso, holly, pastizales, algunas especies ornamentales, curaba, etcétera, que se han venido propagando lentamente teniendo en cuenta las condiciones subxerofítica de la zona, lo que limita su desarrollo.

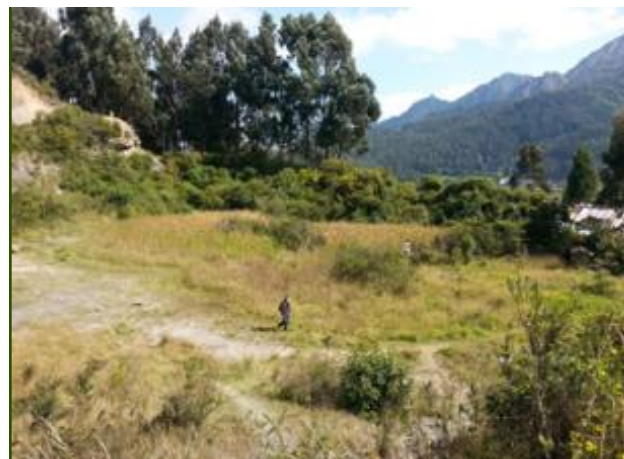
*Ilustración 2-91 Zona anegada con presencia de especies vegetales acuáticas.*

Haciendo un recorrido por la parte superior del deslizamiento nos encontramos con una zona que en alguna época fue objeto de minería de extracción a cielo abierto, la cual para el momento de la visita se encuentra sin ningún tipo de actividad. En esta zona se produjo una depresión del terreno la cual con el paso del tiempo se fue anegando (Ilustración 2-91), y manteniendo niveles de humedad muy altos que han permitido el desarrollo de especies acuáticas como el junco.

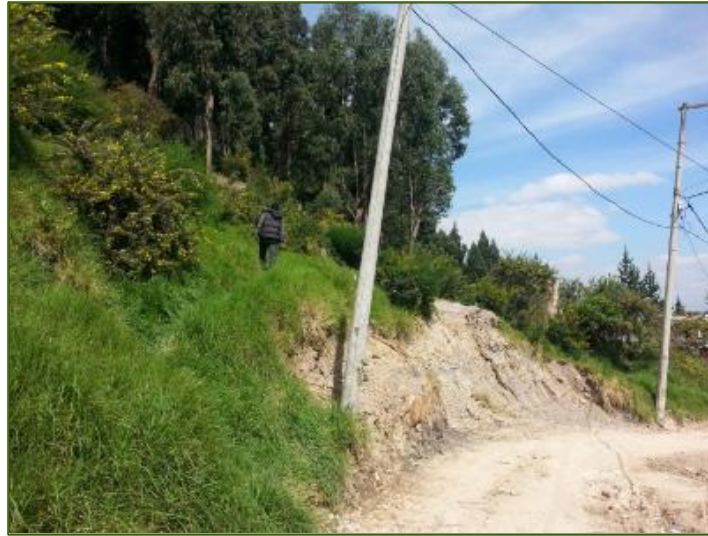
*Ilustración 2-92 Talud superior de la vía.*

Sobre la vía se encuentra un talud al cual recientemente se le retiró material que se depositó sobre la misma. Este tiene una altura aproximada de tres metros por aproximadamente 12 de ancho. (Ilustración 2-92)

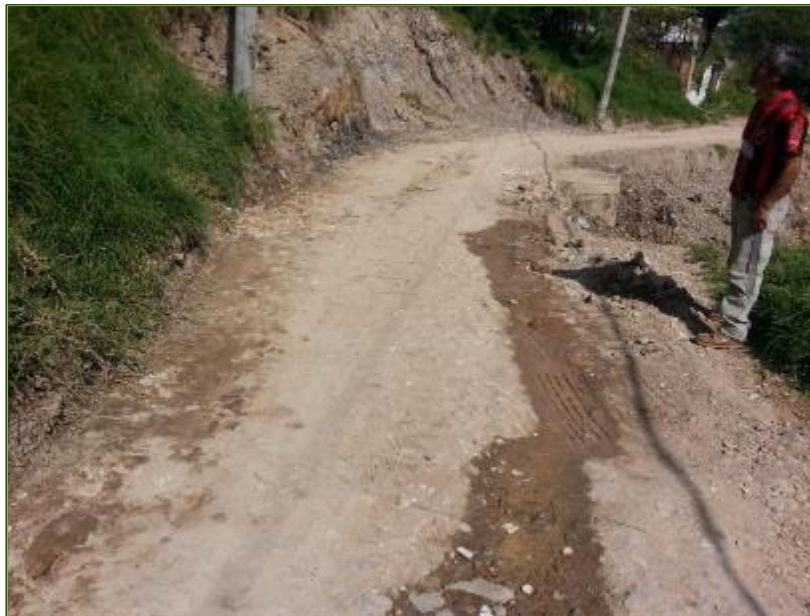
*Ilustración 2-93 Aguas de escorrentía.*

Se detectan aguas de escorrentía que desembocan al área afectada por el deslizamiento. (Ilustración 2-93)

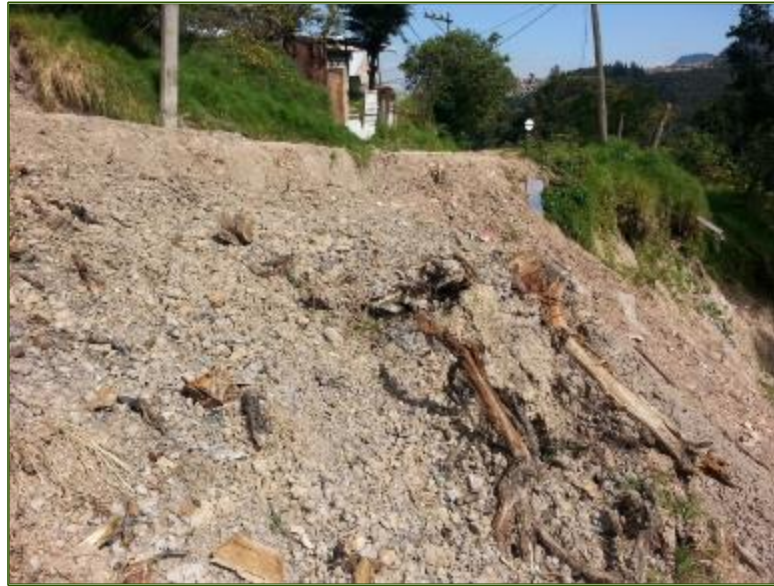
*Ilustración 2-94 Escarpe principal.*

Escarpe principal que desconfiguró el 70% la bancada de la vía afectando el tránsito vehicular. (Ilustración 2-94).

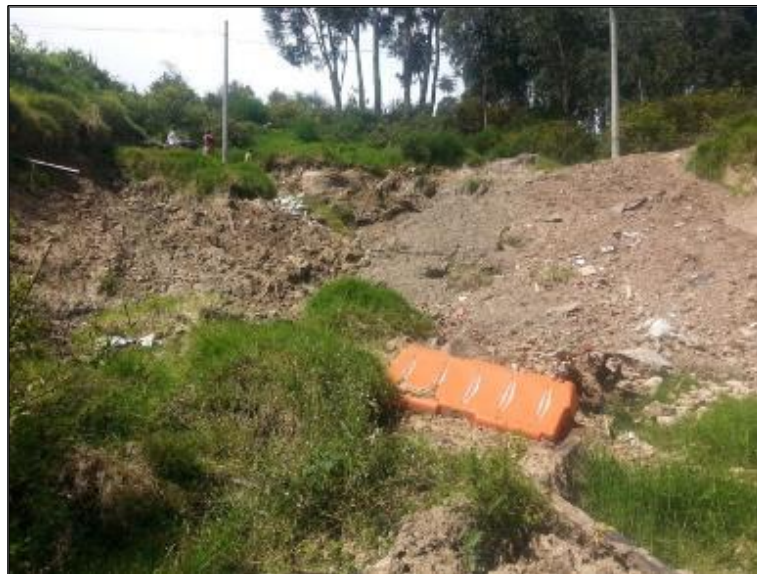
*Ilustración 2-95 Cuerpo del deslizamiento.*

Bancada de la vía afectada en aproximadamente 20 metros de largo desconfinandose hasta perder un 70% de la misma. (Ilustración 2-95)

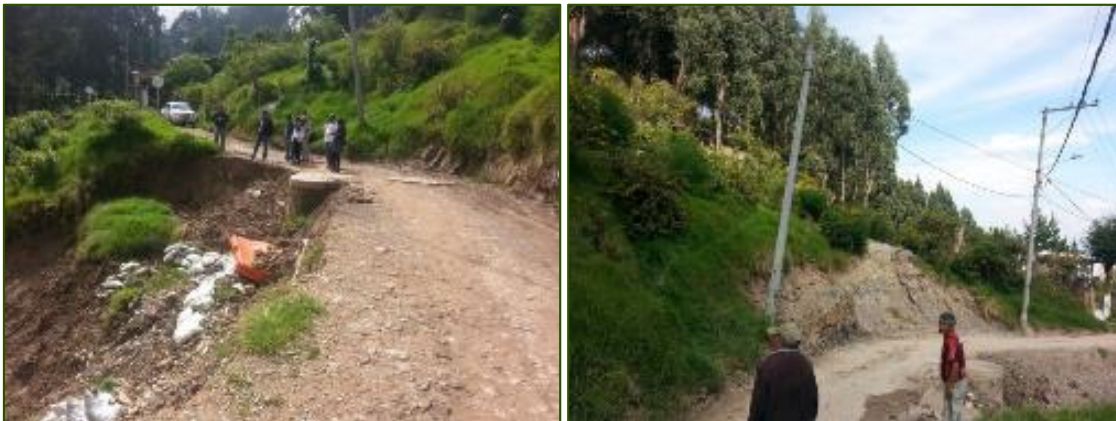
*Ilustración 2-100 Perdida de la bancada - Escarpe superior*

Se realiza visita al Barrió Triangulo y se evidencia la presencia de un deslizamiento de tierra que afecto la bancada de la vía de acceso al barrió Triangulo Alto, con la pérdida del 30% aproximadamente, en la parte superior de han presentado desprendimientos en épocas de lluvias que causan traumatismos en el tráfico del sector (Ilustración 2-100).

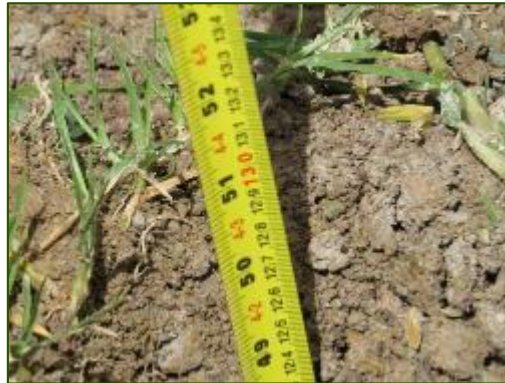
*Ilustración 2-103 Profundidad de perforación*

Se realiza perforación en el cuerpo del deslizamiento a fin de determinar la profundidad de la falla, así como el nivel de saturación de agua existente en el sitio, de tal forma que permita conocer la profundidad de las excavaciones y así poder definir el tipo de estructura que se debe implementar. Una vez realizada la excavación se encontró suelo seco a una profundidad de 1,30 m. (Ilustración 2-102 y 2-103).

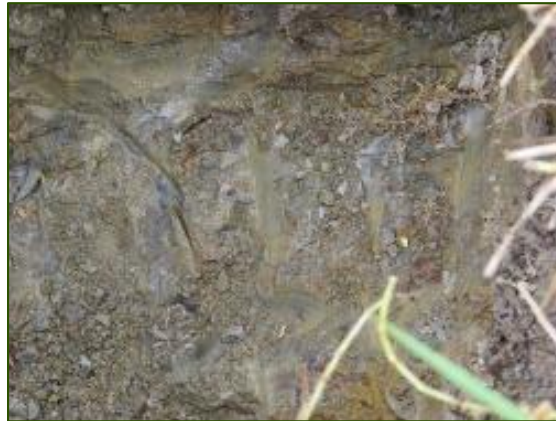
*Ilustración 2-107 Perfil de suelo con moteados -*

En el perfil del suelo se evidencia la presencia de colores grises o moteados que indican condiciones alternadas de buena y mala aireación. El mal drenaje está caracterizado por una cantidad excesiva de agua en la masa del suelo, lo anterior se aprecia en el suelo por dominancia de reacciones de reducción sobre las de oxidación, de ahí que el hierro al encontrarse reducido, confiere al suelo un color gris azulado, lo contrario ocurre cuando las reacciones dominantes son de oxidación, entonces los colores del suelo varían de rojo a pardo en diferentes matices. Cuando en el suelo hay periodos alternos de mal drenaje y buen drenaje, el suelo presenta moteados con coloraciones indicadores de mal drenaje. Cuando hay problemas de drenaje y no hay alternabilidad de los estados de aireación en el suelo, el color dominante es el gris y las tonalidades pardas ocupan un segundo lugar. (Ilustración 2-107).

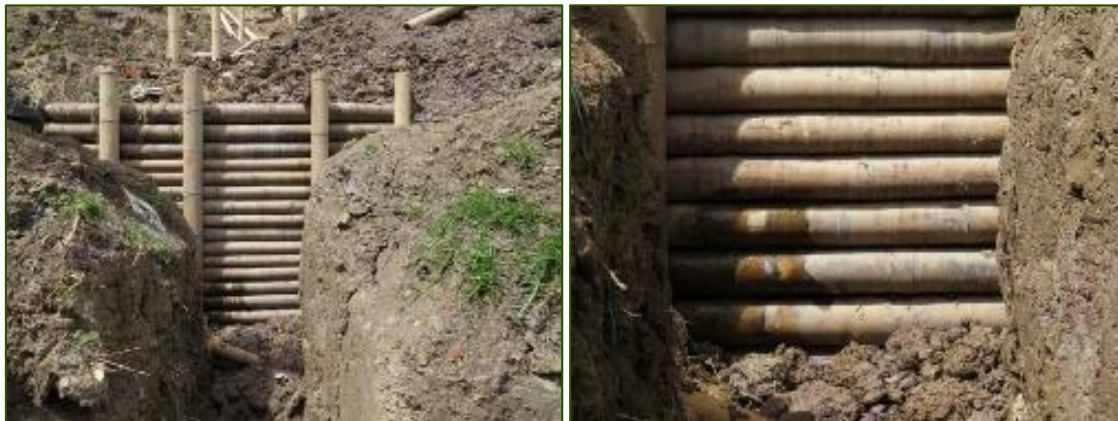
*Ilustración 2-120 Inicio de excavaciones - Excavación para trincho*

Se hace seguimiento a campo y se verifica la funcionalidad de las secciones de filtro construidas, en las cuales se puede evidenciar que este se encuentra movilizando el agua de forma rápida, evitando así la saturación del terreno. (Ilustración 2-120).

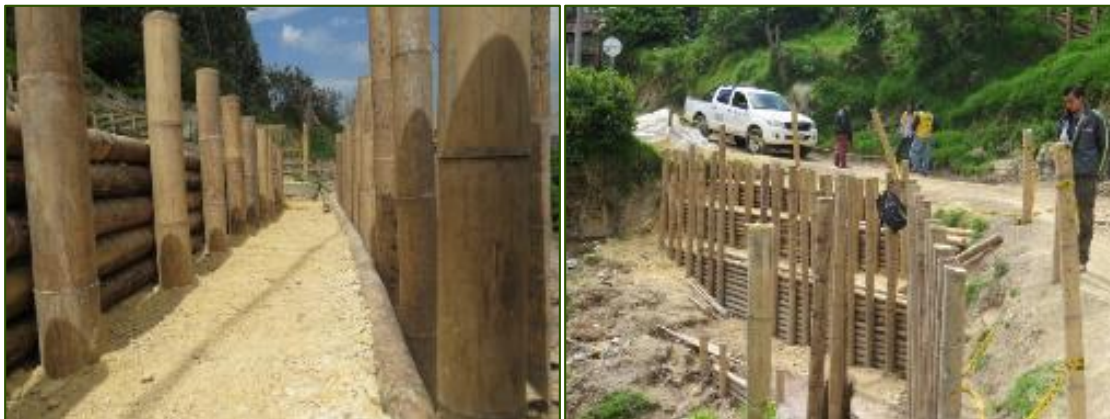
*Ilustración 2-128 Llenado con material V200 [SIC] - Terrazas compactadas*

Nota autor: Llenar estos espacios entre los trinchos disipadores considero que es errado, porque allí no crece vegetación por ser un suelo muerto. El material granular B200 se debió usar solo para el relleno de la calzada recuperada.

Se procede con el llenado de las terrazas con material V200 [SIC] bien compactado en cual servirá de base para la recuperación de la bancada, este llenado se realiza con aportando capas de V200 [SIC] de 0,10 m y se compacta con rana o pisón garantizando que el agua no filtre con facilidad, además se están realizando filtros internos que permitan drenar con rapidez el agua que pueda ser filtrada. (Ilustración 2-128).

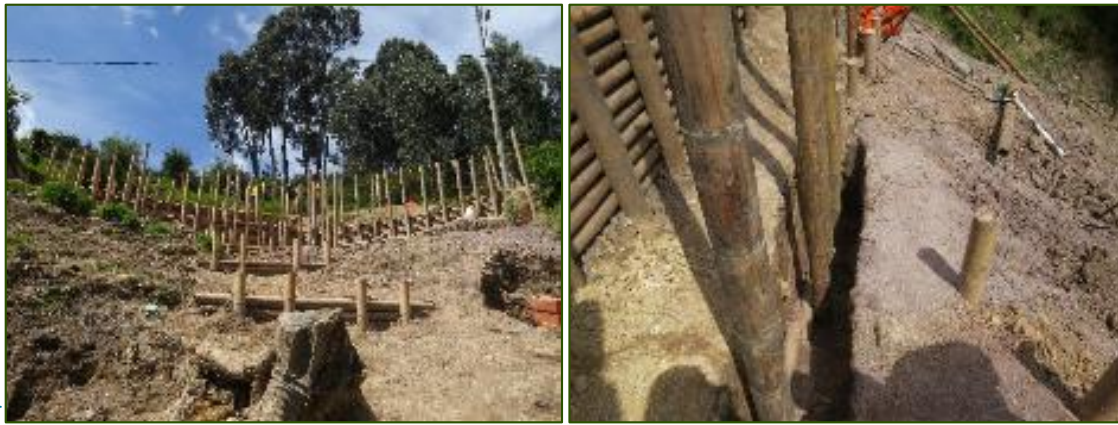
*Ilustración 2-131 Construcción de líneas de terraza - Llenado con suelo*

Se realiza visita al Barrio Triangulo donde se hace seguimiento a las obras de bioingeniería para la estabilización y recuperación de la vía de acceso al barrio con la continuación de las pantallas aguas debajo de la vía, hasta completar ocho líneas de terrazas las cuales se encuentran rellenas y compactadas con material B200. la longitud de las terrazas a la fecha corresponde a 71.7 metros lineales para un área de 43.2 metros cuadrados de terrazas. (Ilustración 2-131).

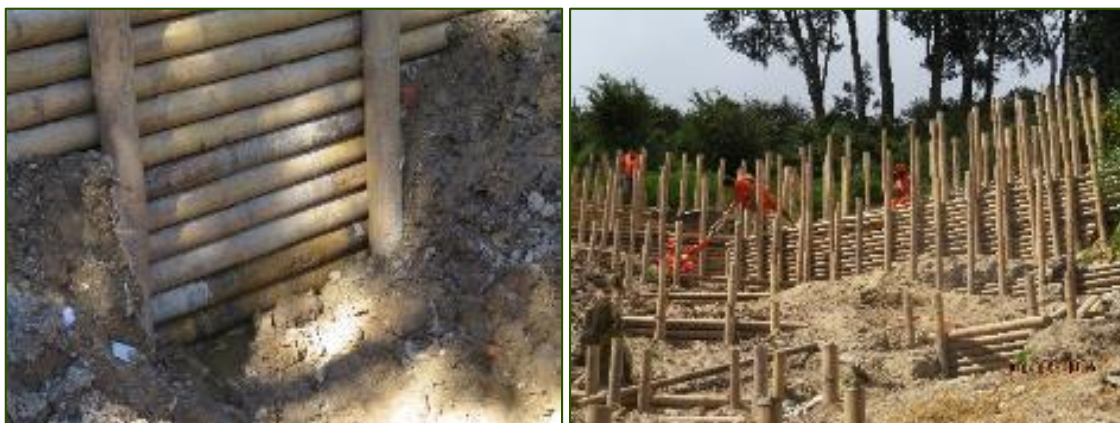
*Ilustración 2-133 Secciones de filtro terminado - Panorámica parte baja de la obra*

Se procede con la construcción del filtro principal hacia la parte más [SIC] baja del predio, conduciendo el exceso de humedad hasta la quebrada la cual se convierte en un punto0 seguro para descargar las aguas manejadas por este filtro, la última [SIC] sección va en canal abierto con trinchos disipadores dispuestos cada 5 metros de distancia lo que disminuirá la velocidad del agua impidiendo la socavación del canal (Ilustración 2-133).

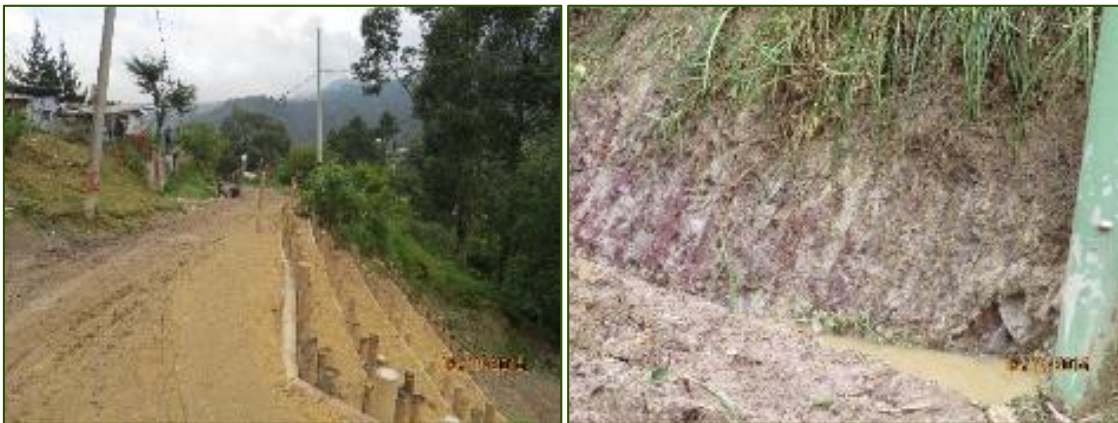
*Ilustración 2-134 Terraza terminada rellena y compactada - Canal abierto manejo de aguas*

Se realiza visita al Barrio Triangulo donde se hace seguimiento a la estabilización de la vía de acceso, se culmina la construcción de terrazas rellenas y compactadas con material B200 recuperando 1,80 m de bancada quedando así habilitada la vía para el tránsito [SIC] vehicular normal. De la misma forma se realiza canal por el costado sur de la vía por donde se manejará el agua con la construcción de un filtro en grava, que conducirá el agua de escorrentía de la vía hasta la alcantarilla de la parte baja del punto de afectación. (Ilustración 2-134).
