**ESTUDIO DIAGNÓSTICO DE LA APLICABILIDAD DE TÉCNICAS DE BIOINGENIERÍA PARA ZONAS  
CON MOVIMIENTOS EN MASA Y/O EROSIÓN EN LAS LOCALIDADES DE BOGOTÁ D. C.**

**CONTRATO 075 DE 2020**

**INFORME FINAL**

**14 de agosto de 2020**

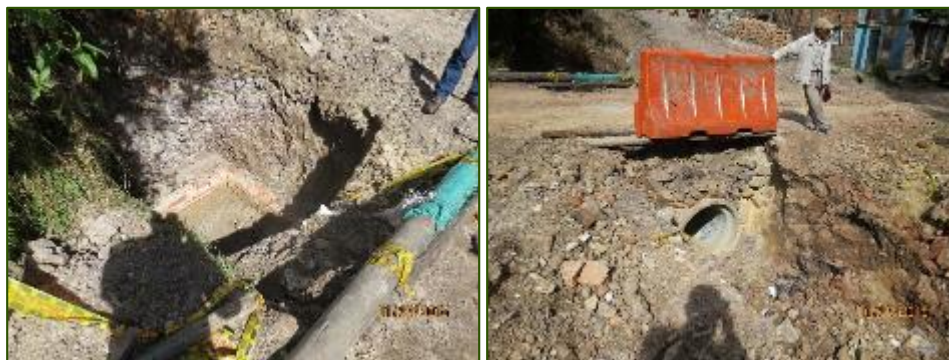
*Ilustración 2-136 Caja colectora - Tubo de 32”*

Se construye una de las alcantarillas a aproximadamente 100 metros antes del punto d intervención y la otra a aproximadamente 50 metros, la primera se realiza con la construcción de un pozo colector y la instalación de tubería de 32” que atraviesa la vía obra ejecutada por IDIPRON. (Ilustración 2-136).

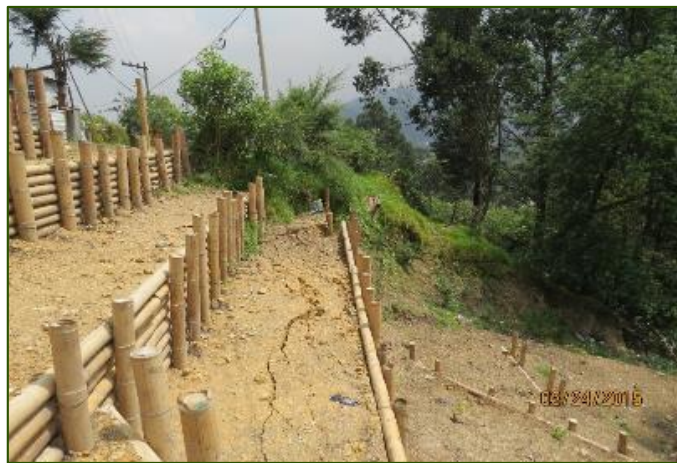
*Ilustración 2-137 Desplazamiento de terraza*

Mediante llamada telefónica realizada por el presidente de la junta de acción comunal, se manifiesta que después de las lluvias presentadas en la zona del barrio triangulo, ocurrió el movimiento de una de las estructuras construidas en la parte baja del sitio de intervención.

En atención a la petición se realiza seguimiento al punto de la obra en el cual se identifica una desconfiguración de una terraza, se observa la inclinación de cuatro párales del extremo occidental de la terraza No 8. Dicha inclinación se presenta debido a que estos párales se encuentran con un espacio considerable entre cada uno de ellos, ya que por debajo de estos pasa un filtro secundario o tipo 2. Además de que la altura con la que quedó la terraza influye para que se genere la desconfiguración, ya que una vez el suelo se satura por acción de las lluvias, se llenan los poros y se produce un ablandamiento de la estructura ya que este es un suelo arcilloso, igualmente cuando se llenan los poros de agua se genera una presión en la base de los párales facilitando el movimiento de los mismos, esta situación se presenta por que los párales no quedan bien empotrados es decir, no están a la profundidad que se estableció para el sitio, ya que una vez revisados se encontraban aparentemente bien pisados y firmes, debido a que se trabajó en suelo seco y este da la impresión de que se encuentran bien empotrados.

Para solucionar la desconfiguración de la terraza, se debe realizar el desmonte de los párales inclinados uno a uno y se va profundizando hasta lograr encontrar suelo firme de tal forma que los párales queden anclados y se dificulte el movimiento de los mismos.

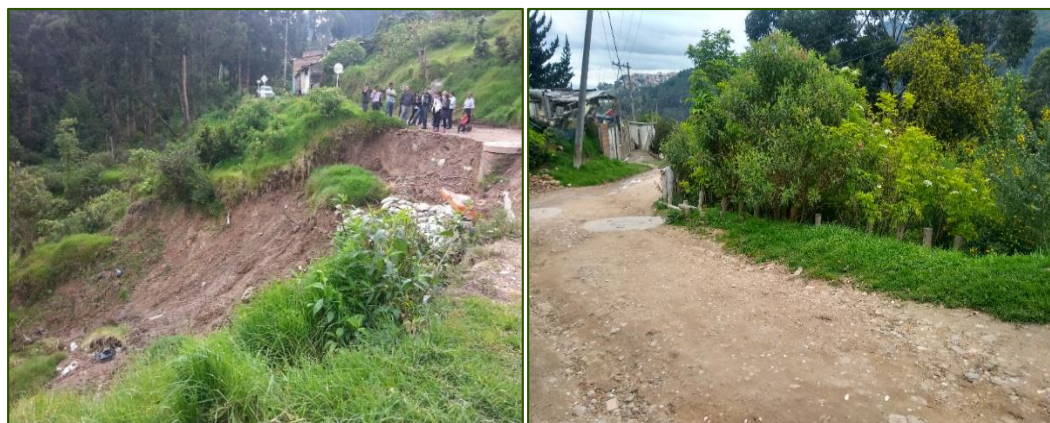
*Ilustración 2-146 Zona de intervención Antes y Después. (Punto de referencia pozo de alcantarilla)*

Estado actual EXCELENTE; requiere SEGUIMIENTO y MANTENIMIENTO PREVENTIVO; grado de solución COMPLETO.

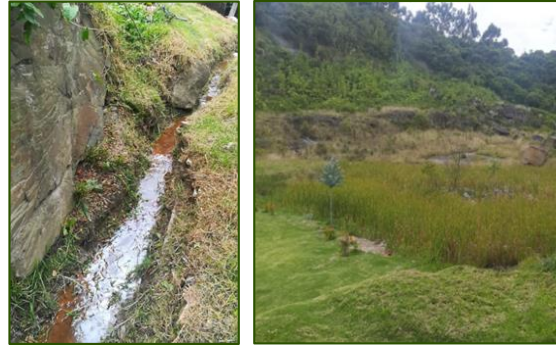
Ilustración 2-147 Zanja de rebose - Descole

El humedal del bajío del antiguo posible chircal, sigue recogiendo agua hasta el nivel de la zanja de rebose o aliviadero, siendo descolada correctamente hasta la quebrada Chuscal, por la alcantarilla vial y su respectivo descole, formando parte de la solución bioingenieril.

El hecho que el humedal siga recogiendo agua no está afectando el funcionamiento correcto de la obra que estabilizó el derrumbe.

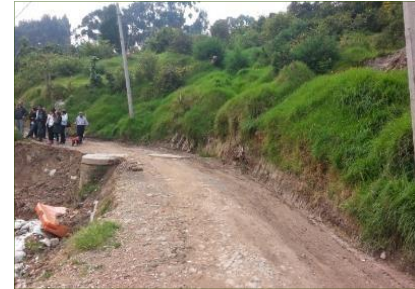
Fue necesario recuperar la banca, porque como se observa en la Ilustración 2-148 el pozo de alcantarillado estaba sobresaliendo en medio del escarpe principal.

Se recuperó más de 1.5 m de banca a lo ancho, la cual está funcionando muy bien.

Mantenimiento y limpieza rutinaria.

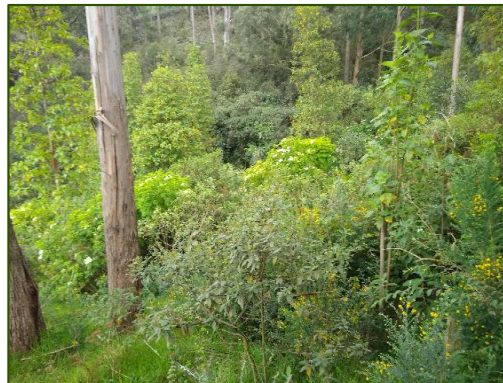
Se observa que las zonas de intervención con las obras bioingenieriles se comportan mejor que las que no se intervinieron, dinamizando la regeneración natural, sumado al enriquecimiento florístico que se realiza producto de la siembra de nuevas especies.

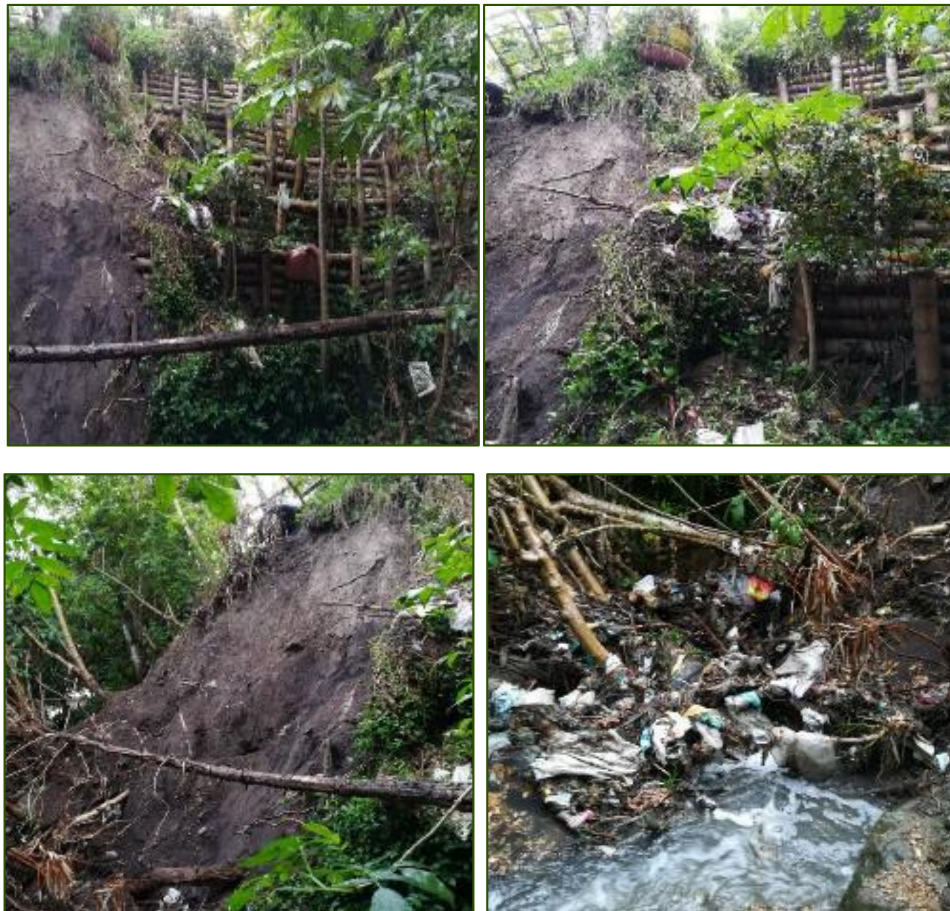
Se perciben cambio en la obra de bioingeniería correspondiente a la entrada de luz debido a la pérdida de cobertura vegetal adyacente a la misma proceso [SIC] que puede incidir en la regeneración natural pero que a su vez puede afectar la estabilidad de las terrazas por su cercanía de a aproximadamente 1.5 metros de distancia. Ver registro fotográfico 2-156.

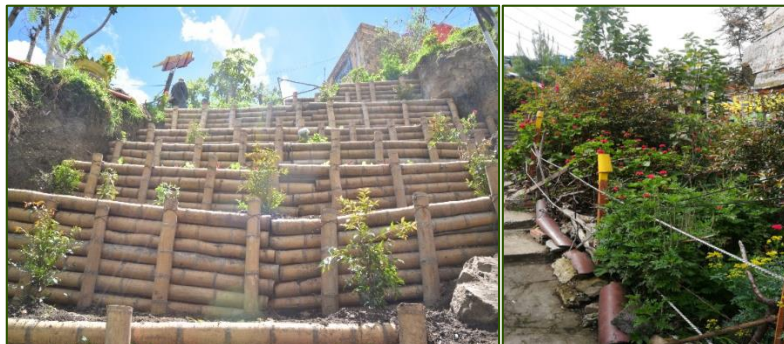
*Ilustración 2-160 Obra de Bioingeniería, Vista inferior y superior*

Estado actual BUENO; requiere SEGUIMIENTO y MANTENIMIENTO PREVENTIVO; grado de solución PARCIAL.

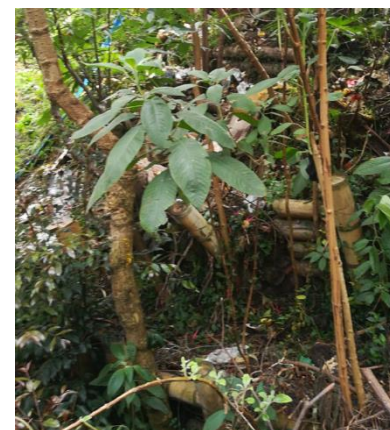
La obra consistió en la reconfiguración morfológica de la ladera con trinchos escalonados, ejecutados mediante un taller teórico práctico por la comunidad con el apoyo de IDIGER, no se construyeron filtros vivos. Se encontraron trinchos que perdieron su verticalidad y algunos están flojos.

Esta obra no ha tenido mantenimiento preventivo ni correctivo, a pesar de esto, está funcionando adecuadamente, como lo muestra el hecho de estar estable frente a la situación que se presenta en los dos taludes de los costados a la misma los cuales si han presentado procesos de socavación y erosivos.

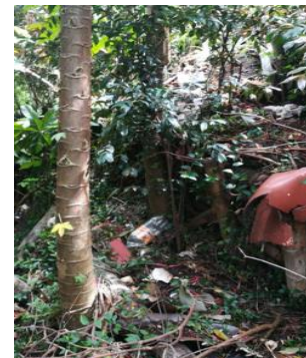
Ilustración 2-162 Proceso de revegetalización

Es bueno no se evidencia problemas de plagas y enfermedades. No se evidencia procesos fitosanitarios.

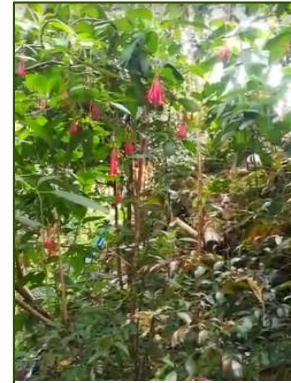
*Ilustración 2-163 Sucesión vegetal*

Se encuentra un dinámico el proceso de sucesión vegetal, inicialmente representado por las Eugénias establecidas en la ejecución de la obra, la cual al estabilizar el suelo permitió genera las condiciones para el surgimiento de nuevas especies colonizadoras o pioneras como la Fucsia, Arboloco, Parpayuelo entre otras, las cuales compiten de forma natural por la luz y los nutrientes fortaleciendo y desarrollando la obra viva y superando en desarrollo a las Eugénias inicialmente establecidas, lo que demuestra que las especies nativas de este tipo de ecosistemas se abren paso cuando las condicione de estabilidad del suelo lo permiten.

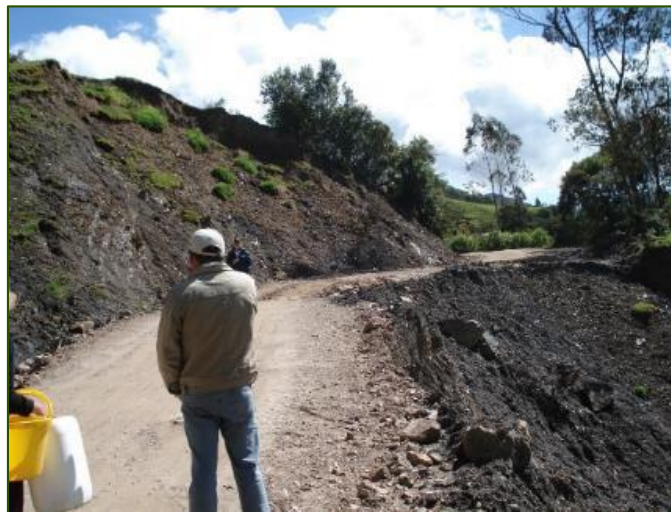
*Ilustración 2-169 Proceso de remoción en masa El Carmen - Sumapaz*

“Según lo observado, el proceso de remoción en masa involucra un volumen cercano a los 5500 m<sup>3</sup> de suelo residual y cobertura vegetal generando inestabilidad del terreno...”

El esquema que se muestra a continuación ejemplifica un deslizamiento rotacional retrogresivo, el cual posee una serie de agrietamientos concéntricos y cóncavos en la dirección del movimiento, como lo muestra la ilustración 2-169, obtenida del DI-6768.

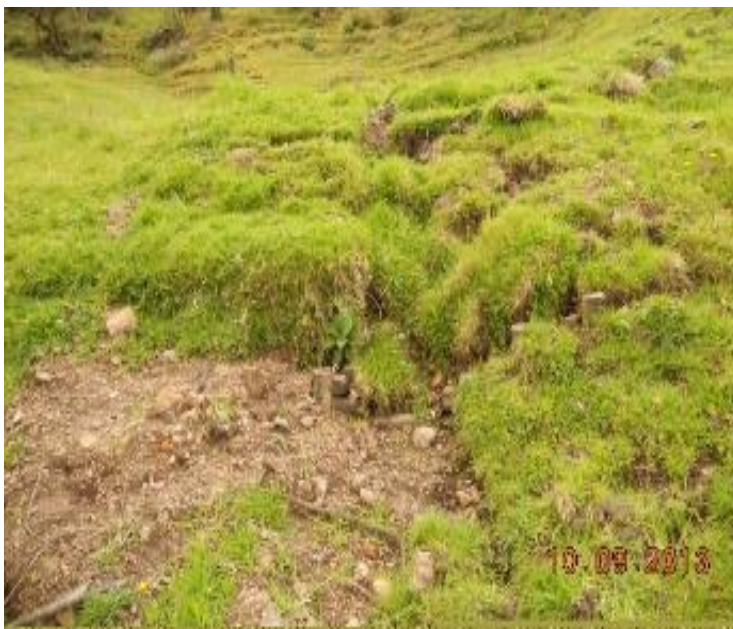
*Ilustración 2-170 En esta imagen se aprecia un proceso de erosión por escorrentía y de reptación.*

“Se destaca que hacia el costado Occidental del proceso de remoción en masa evaluado, se identificaron antiguos procesos de remoción tipo reptación, dadas las deformaciones del terreno y la presencia de escarpes los cuales se encuentran cubiertos de pastos, razón por la cual y a fin de proteger la funcionalidad de la vía posiblemente se implementó un muro de gavión que de igual manera se encuentra hacia este sector y sobre el cual no se evidenciaron afectaciones que comprometan su estabilidad.” (DI-6768)

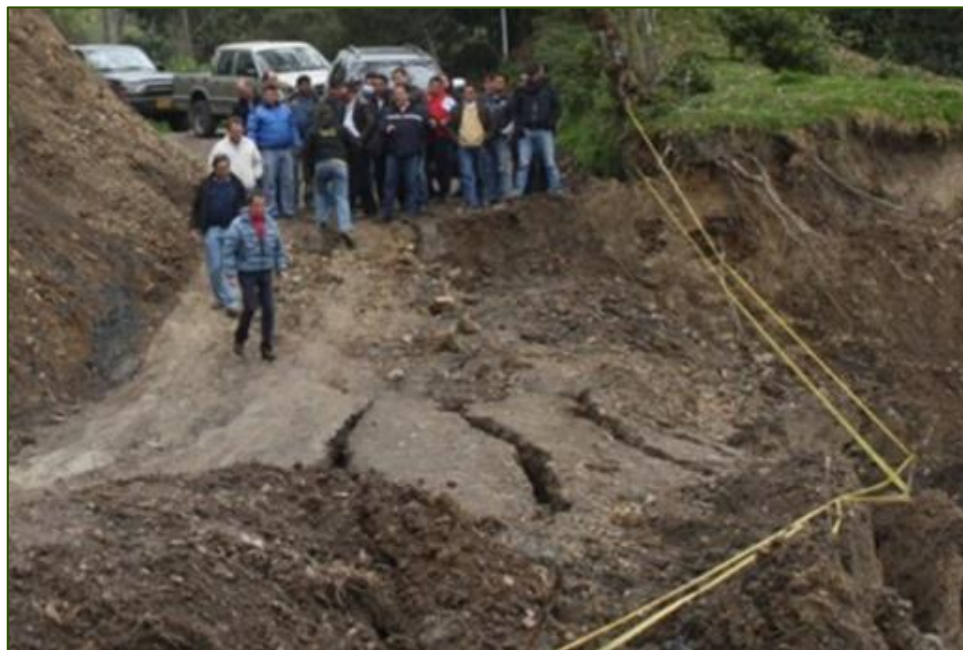
*Ilustración 2-172 Talud 26Noviembre 2012*

realizada el 26 de noviembre de 2012, presenta una pendiente cercana a los 60° y una altura máxima de 8m en una longitud de 30 m aproximadamente, sin medidas de contención, ni sistemas para el manejo de la escorrentía subsuperficial...” (DI-6768)

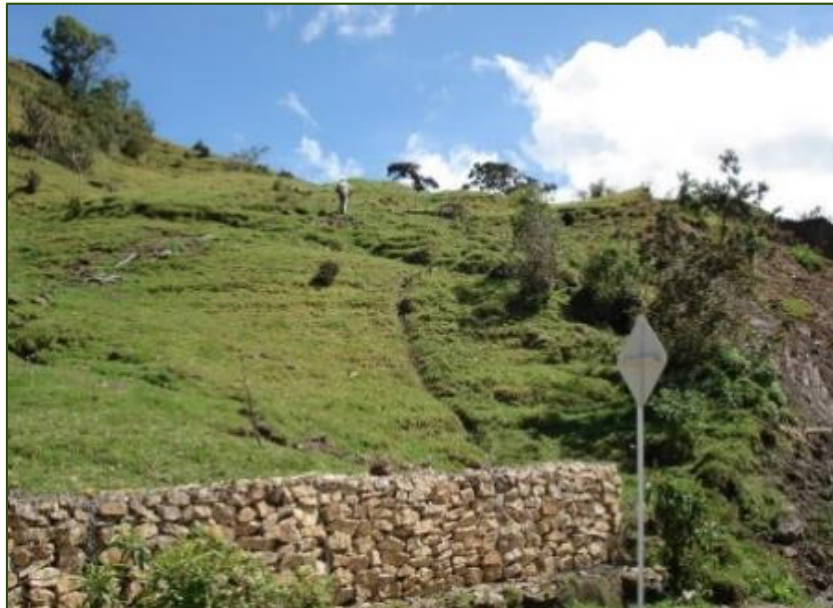
“Entre las posibles causas por las cuales se generó el proceso de remoción en masa evaluado y ubicado en el punto de Latitud 4°11'9” y Longitud 74°8'43.6”, en la vereda el Raizal, corregimiento de Nazareth en la localidad e Sumapaz se encuentra la carencia de medidas de estabilización y sistemas para manejo de la escorrentia superficial y subsuperficial sobre la ladera evaluada, así como la pendiente del terreno y la susceptibilidad de los materiales que lo conforman a ser movilizados ante la saturación del terreno, producto de las precipitaciones constantes en el sector, situación que al momento es favorecida por la disposición poco técnica del material que fue removido hacia la parte baja de la ladera, sobre el talud de rellano de la vía identificada en el sector. Por lo anterior de no llevarse a cabo acciones, encaminadas a garantizar la estabilidad del terreno del sector afectado por el proceso de remoción en masa evaluado es probable que se presente un

*Ilustración 2-173 Parte alta de la ladera afectada por el proceso de remoción en masa. Talud superior de la vía-*

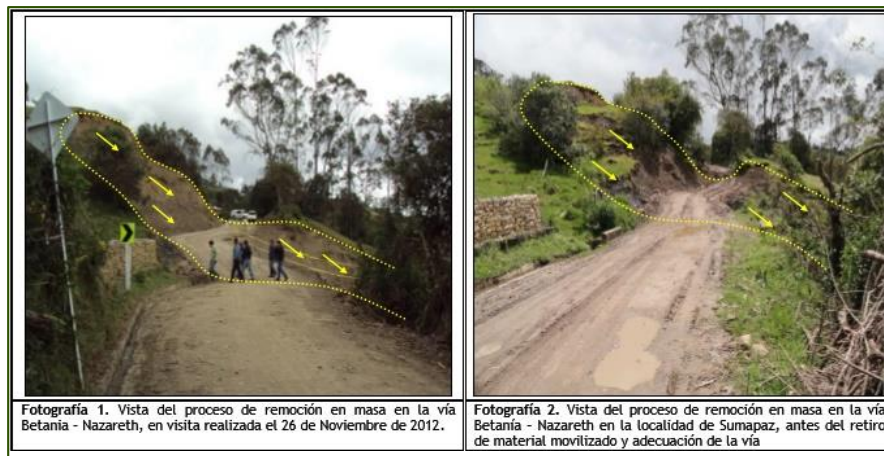
*Ilustración 2-174 Fotos extraídas del DI-6768*

Desde antes de la fecha del DI-6768, durante casi ocho años de acuerdo a la información suministrada por el ingeniero de la Alcaldía Local de Sumapaz, cuando llovía duro se presentaba una activación de este proceso, por lo cual se estaba contemplando la idea de cambiar el trazado de la vía, como una de las posibles soluciones.

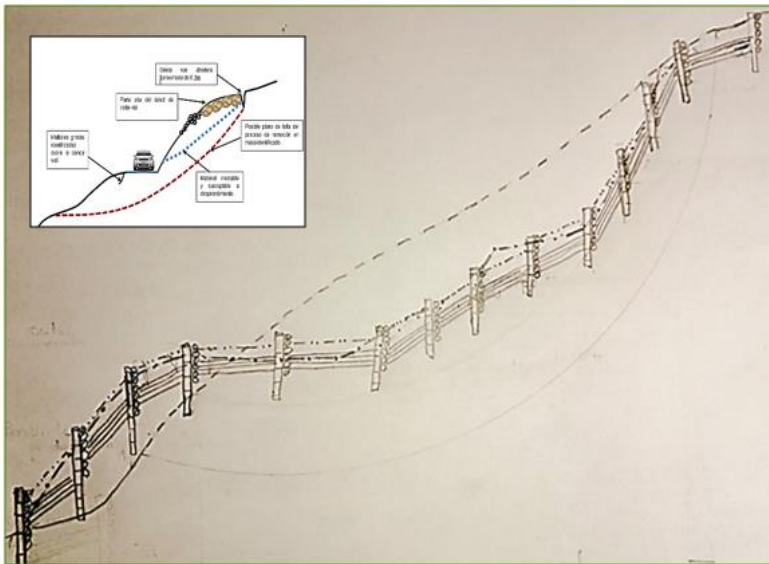
*Ilustración 2-181 Esquema típico de filtro vivo en proceso de remoción en masa. Las líneas discontinuas son la ladera antes de moverse; la línea discontinua con un punto es la morfología después del derrumbe y la línea discontinua con dos puntos es el relleno después de reconfigurar la ladera. La ilustración incluida es extraída del DI 6768 del IDIGER 2012 Proceso de remoción en masa Sitio El Carmen*

En la ilustración 2-181, en la cual se esquematiza un proceso de remoción en masa con superficie de falla curvilínea, similar la presentado en El Carmen, se podría considerar que la línea del escarpe (la línea de trazos y puntos) debe coincidir con la superficie de falla, la cual se modeló asumiendo como superficie un segmento de cilindro circular, dando como resultado al dibujarla en dos ejes un segmento de circunferencia (línea continua), por debajo de esta, está el suelo que no se ha removido. La superficie de reconformación de la ladera se dibujó con línea dos puntos línea.

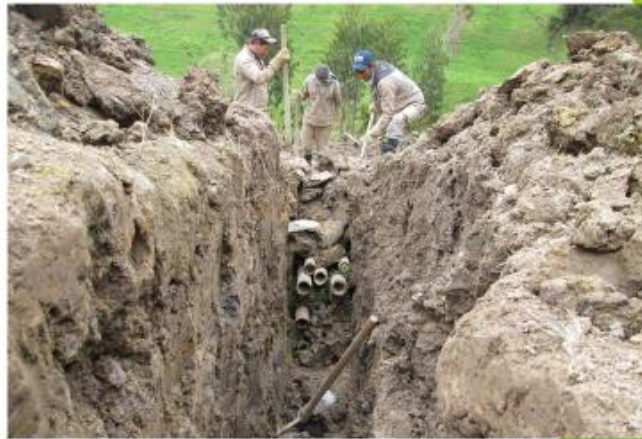
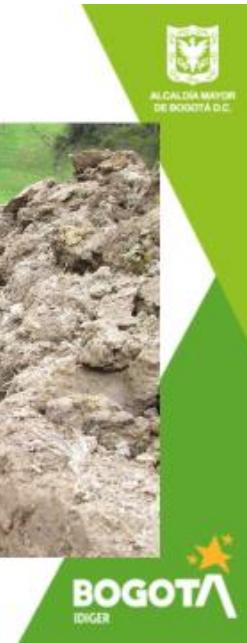
Filtro vivo en construcción, sitio El Carmen.

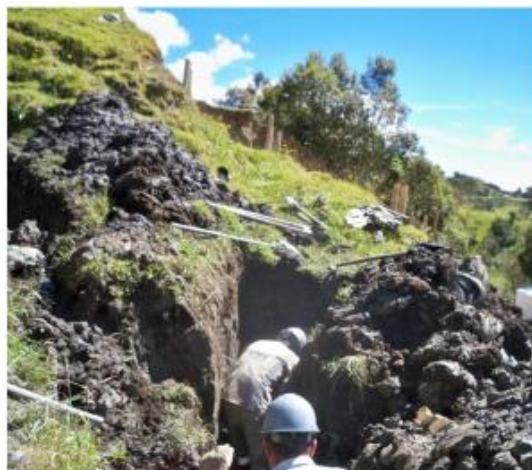
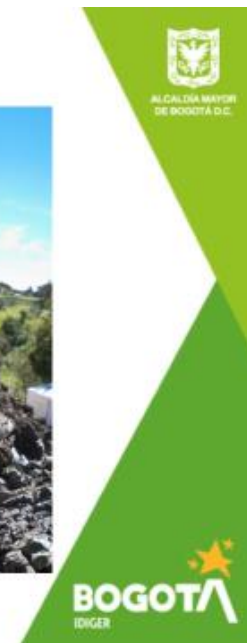
Filtros vivos en espina de pescado, sitio El Carmen.

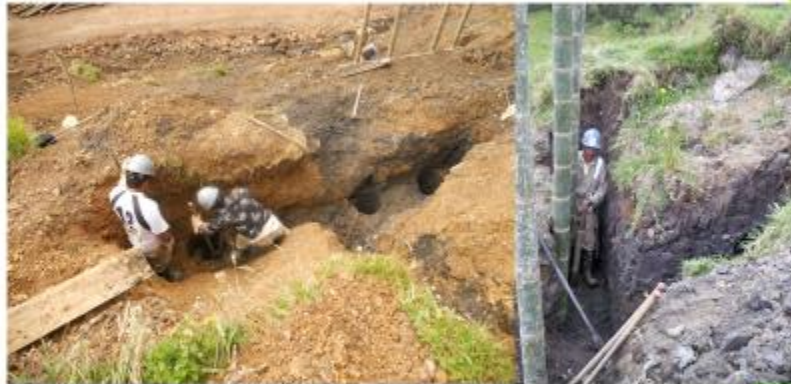
Trinchos escalonados para filtros vivos en construcción, sitio El Carmen.

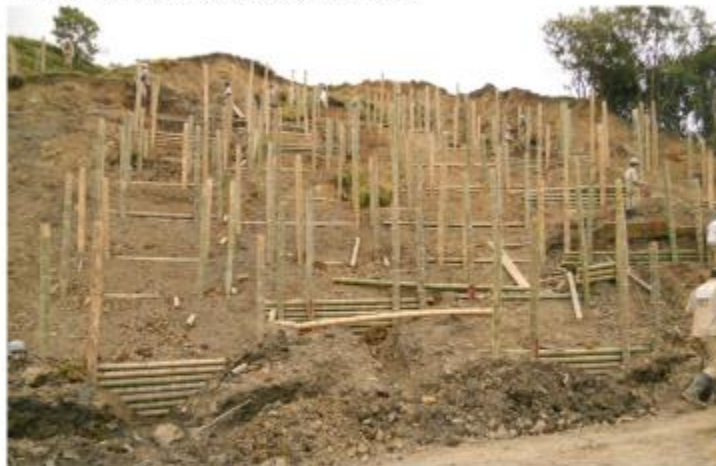
Filtros vivos construidos, sitio El Carmen.

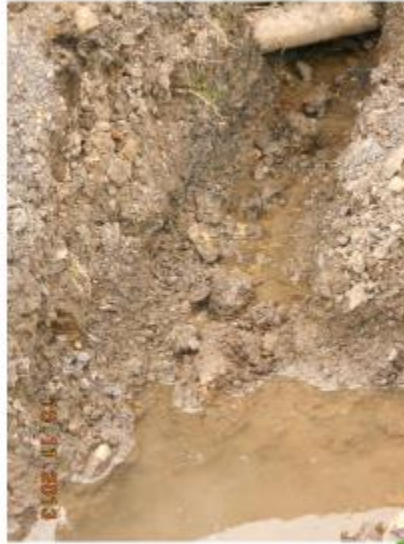
El agua debe salir cristalina, muestra de que no se están generando procesos erosivos al interior de los suelos.

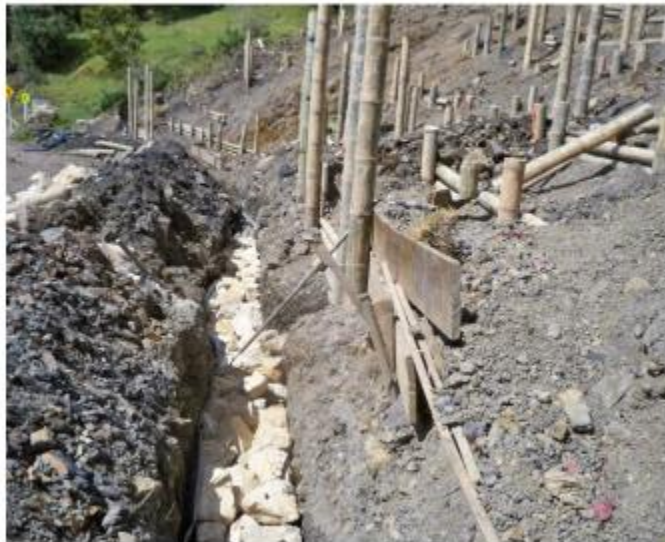
En El Carmen se construyeron filtros franceses porque los filtros hubo necesidad de llevarlo por de bajo de la rasante de la vía.

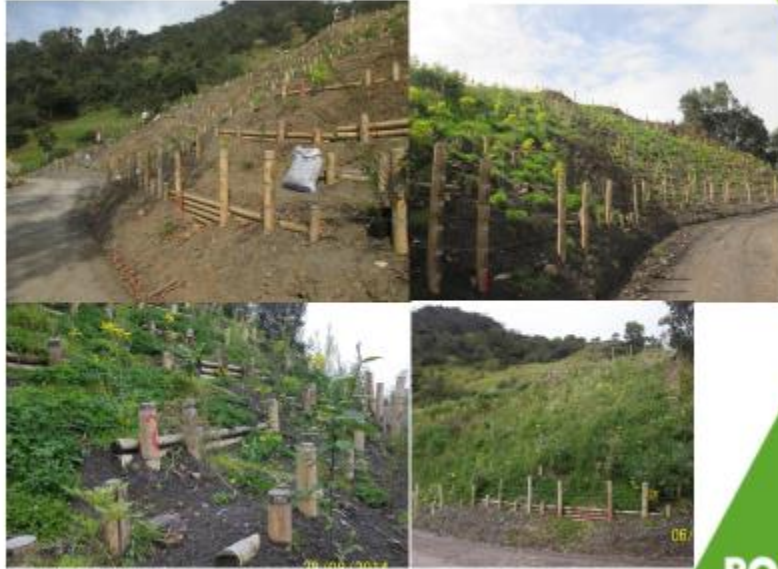
Proceso de revegetalización del talud superior

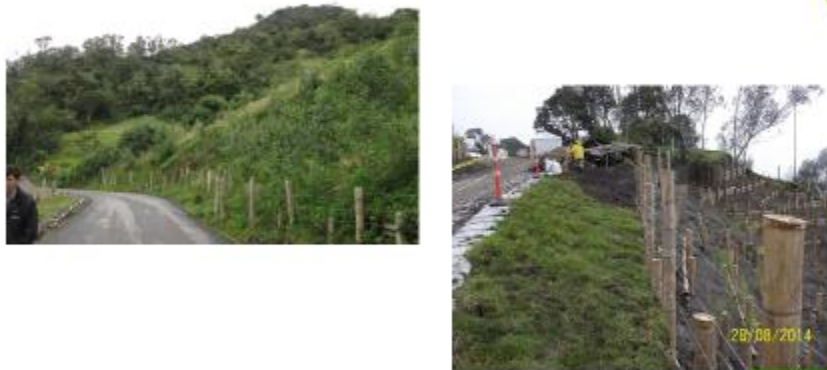
Obra terminada, con el sitio estabilizado la alcaldía decidió pavimentarla.

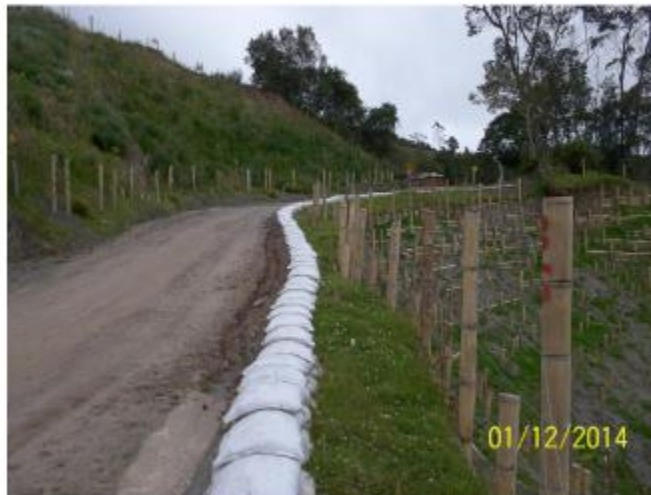
Gusanillo, con tierra del sitio en costales que se siembran luego, para evitar que el agua entre al talud; es una obra permanente y se construye iniciando la obra, sirve también como medida de mitigación, si no se tiene la posibilidad de iniciar la obra.

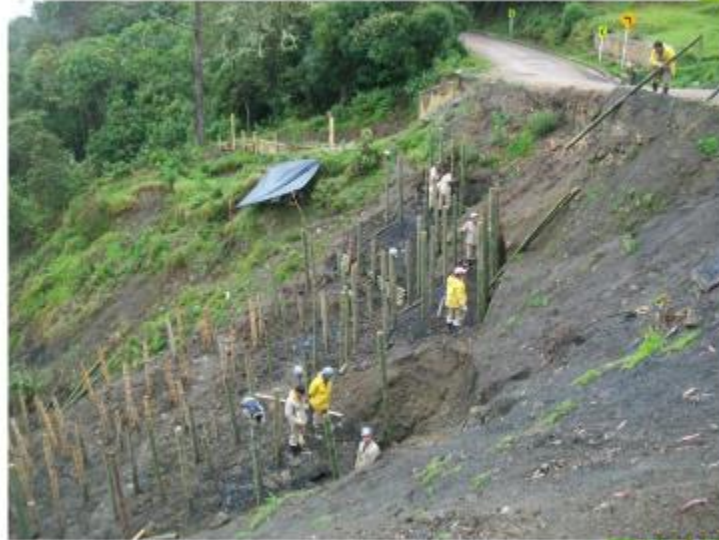
Filtro vivo en construcción, talud inferior, sitio El Carmen.

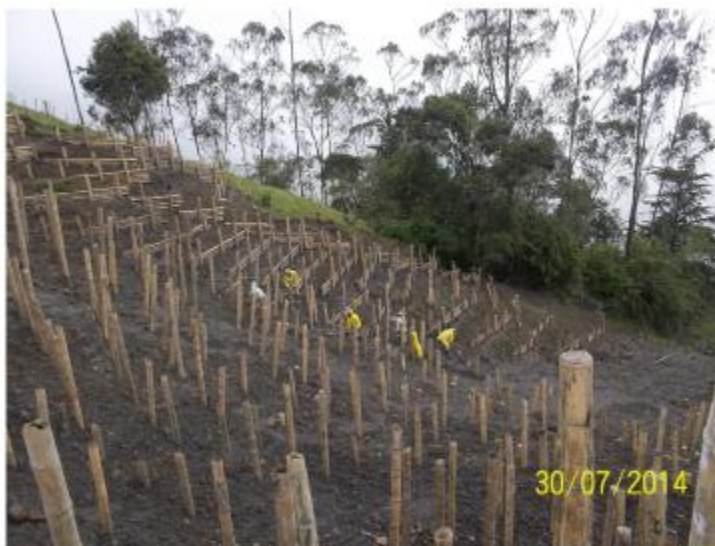
Reconformación de la ladera, talud inferior, sitio El Carmen.

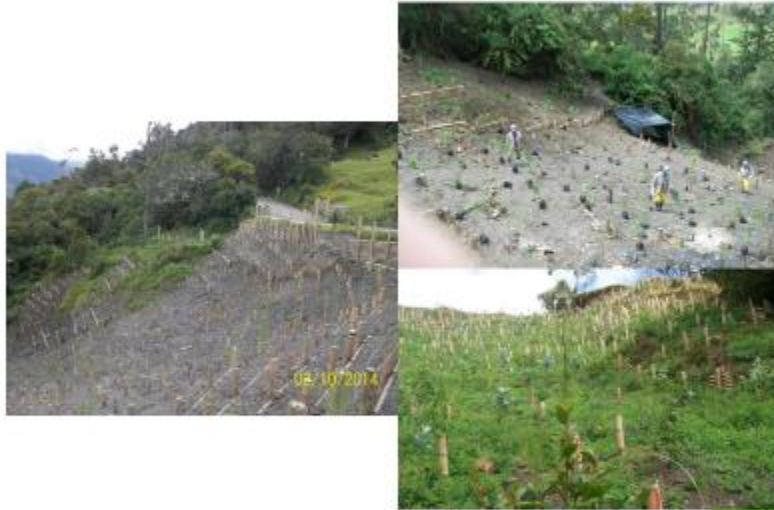
Proceso de revegetalización del talud inferior.

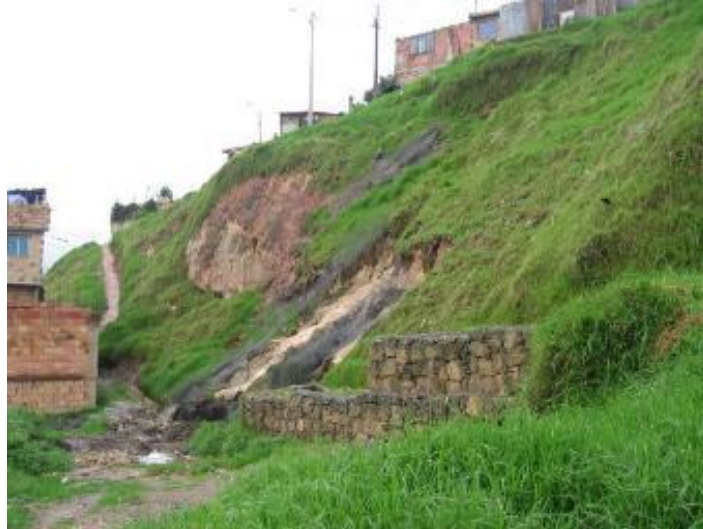
*Ilustración 3-3 Zona afectada de la obra localizada frente a la Carrera 18 K con Calle 63 Sur. (Evento 65683)*

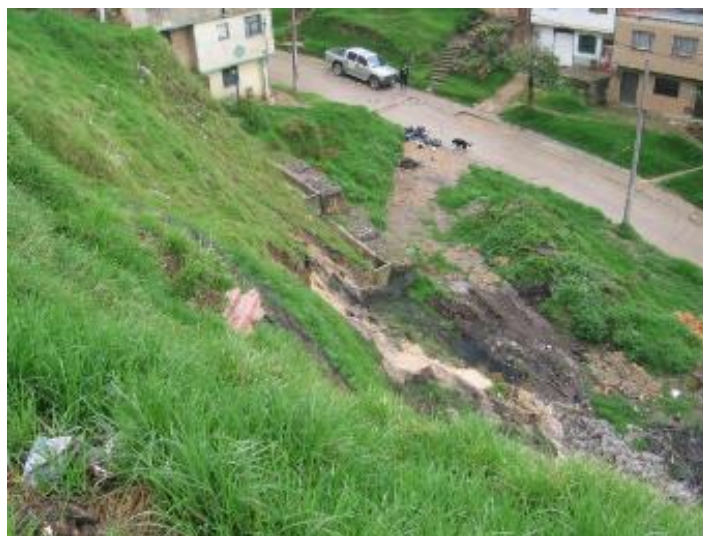
*Ilustración 3-4 Vista desde la parte superior de la obra localizada frente a la Carrera 18 K con Calle 63 Sur. (Evento 65683)*

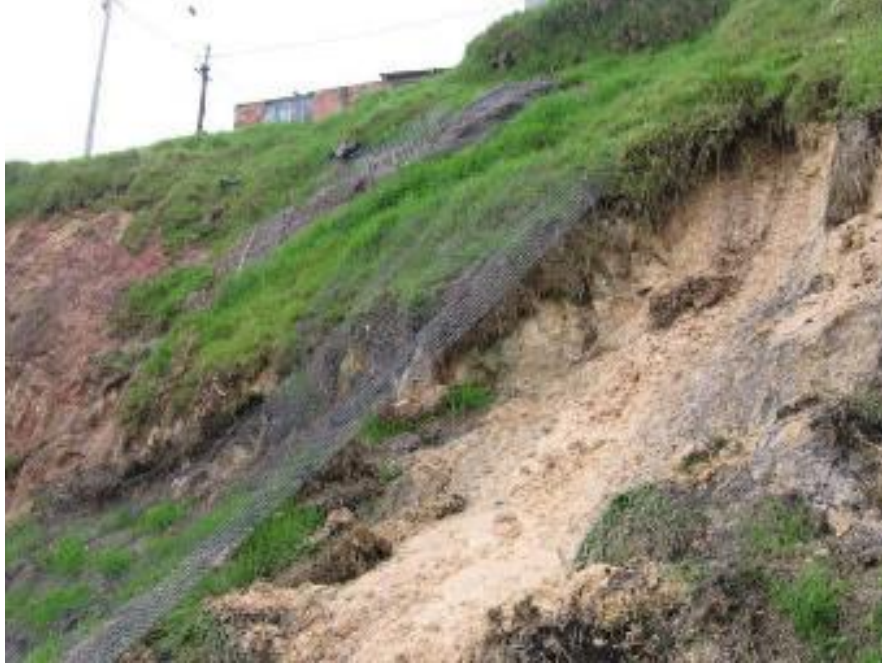
*Ilustración 3-5 Detalle de las afectaciones en la geomalla principalmente. (Evento 65683)*

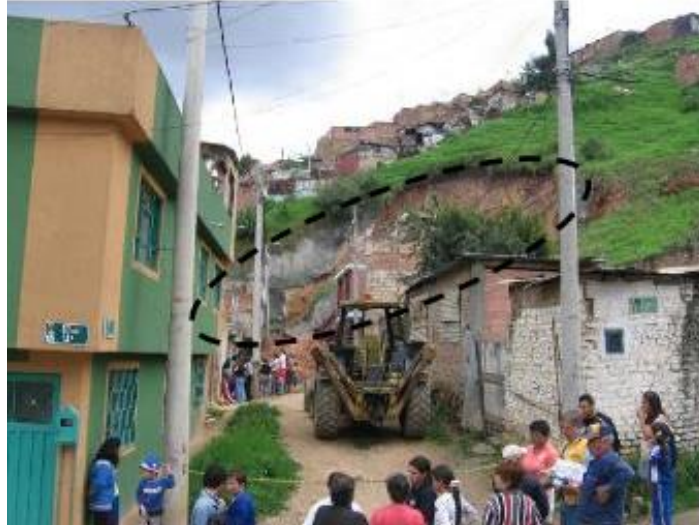
*Ilustración 3-6 Zona donde se generó el deslizamiento. (Evento 65844)*

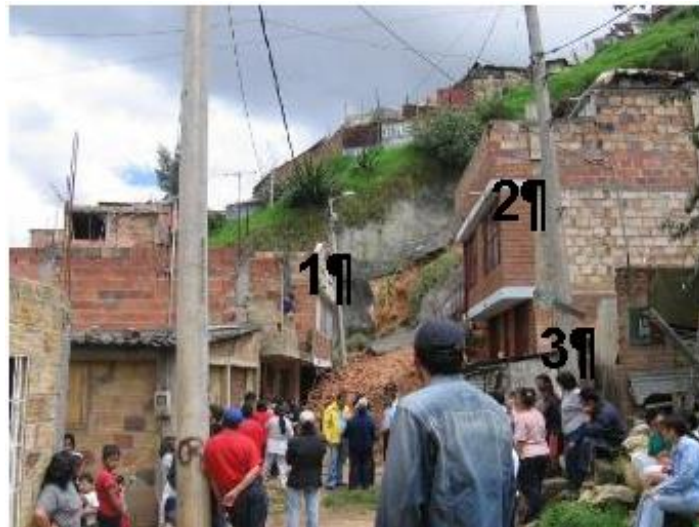
*Ilustración 3-7 Vista de los predios afectados. (Evento 65844)*

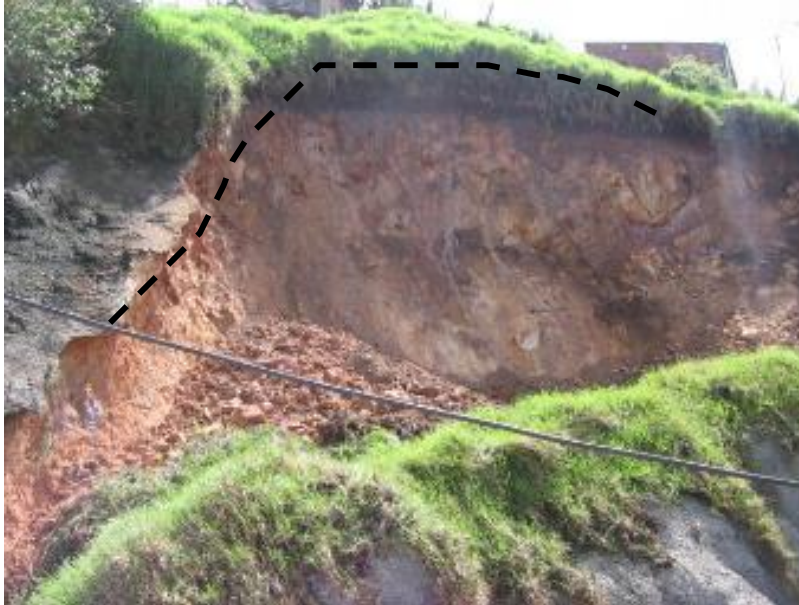
*Ilustración 3-8 Ilustración 3-7: Corona del deslizamiento. (Evento 65844)*

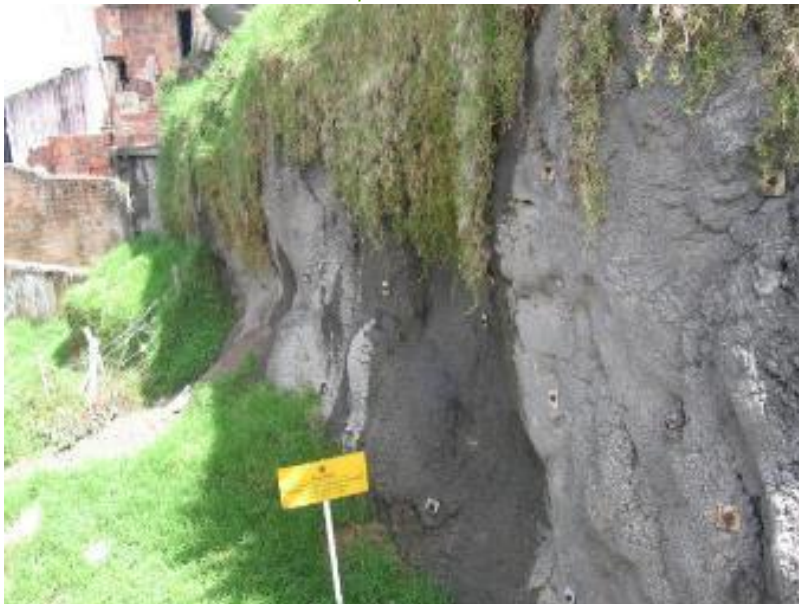
*Ilustración 3-9 Detalle del costado derecho de la obra sin afectación. Nótese la humedad sobre la cara del talud. (Evento 65844)*

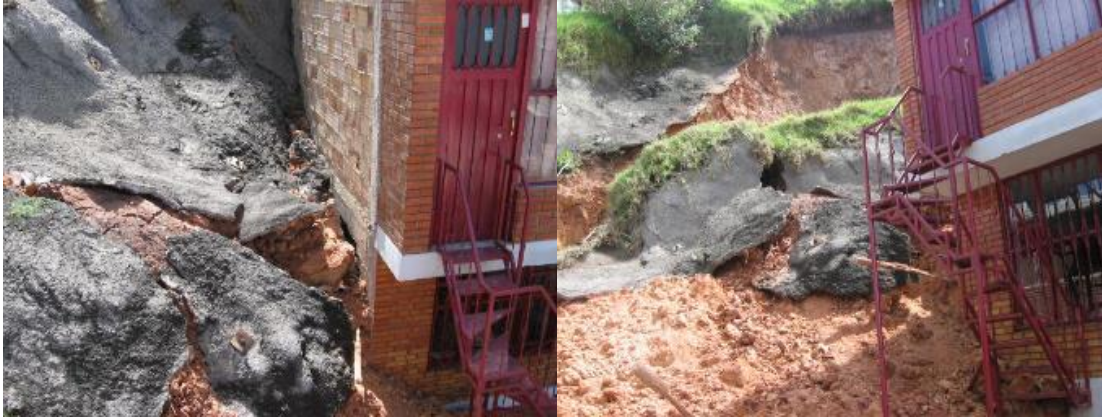
*Ilustración 3-10 Detalle de las afectaciones en la parte lateral derecha del predio (2) de la Señora Luz Mary García. (Evento 65844)*

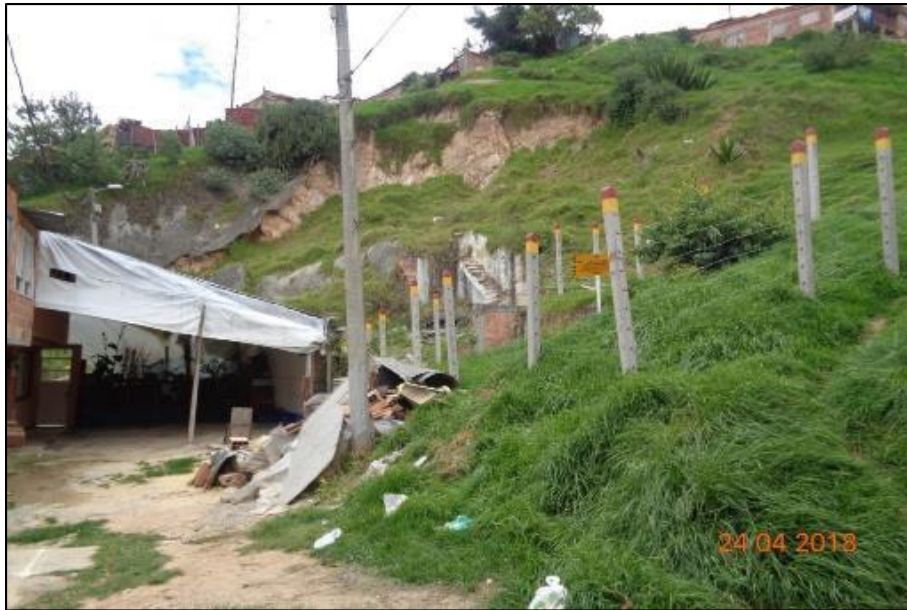
*Ilustración 3-12 Vista general de la área afectada, predios reasentados y talud expuesto. Vista inferior*

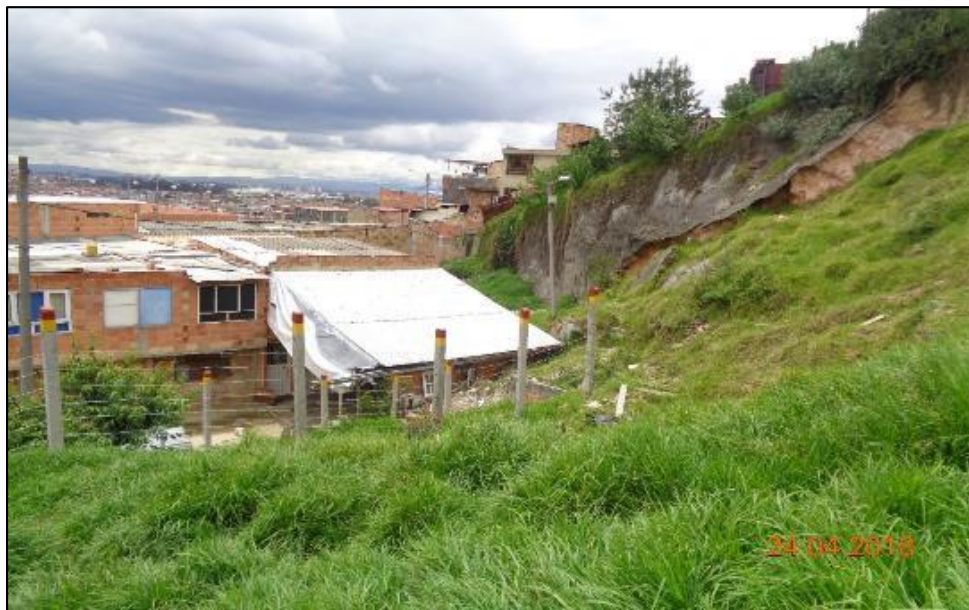
*Ilustración 3-13 Vista general de la área afectada, predios reasentados y talud expuesto. Vista superior*

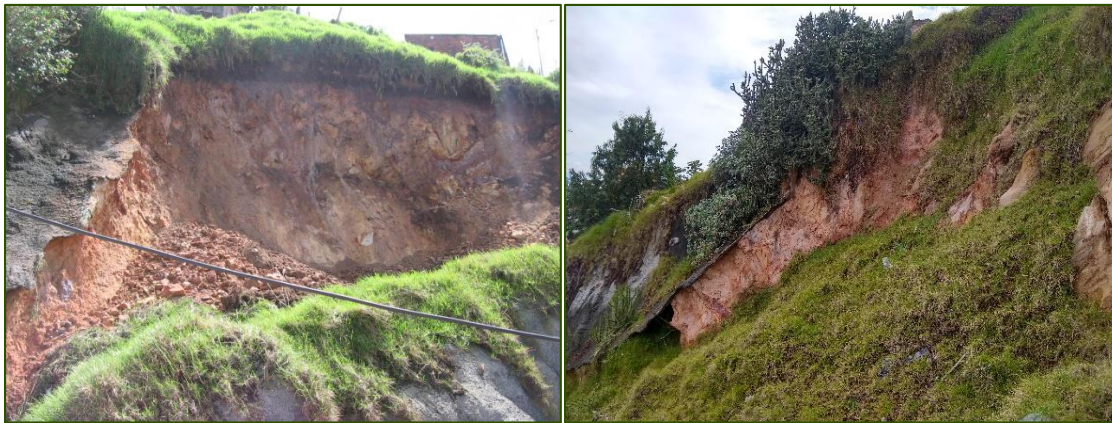
Por otra parte, el evento 65844 se generó por un deslizamiento traslacional en bloque, involucrando 60 m<sup>3</sup> de roca sana y meteorizada, rompiendo la obra de concreto lanzado. Para este sitio se encontraron básicamente las mismas condiciones en los escarpes, señaladas en el registro fotográfico del DI-3032.

*Ilustración 3-22 Detalles del proceso interno del sitio visitado*

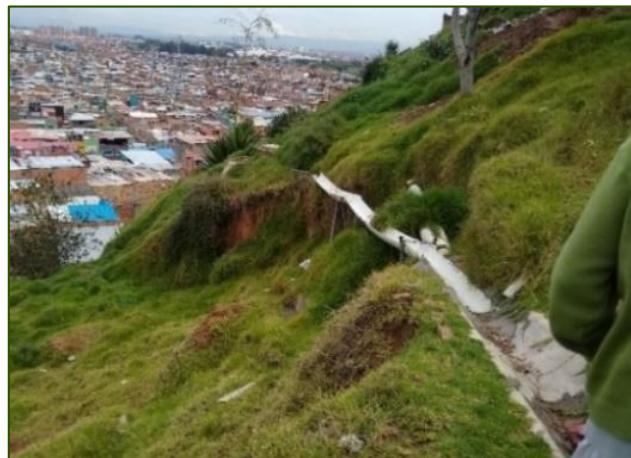
En relación al sitio del evento 65844, existe una canal de corona que presenta sitios cuyo apoyo están en vacío producto de desprendimientos del suelo que lo soporta como muestran la ilustración 3-23.

*Ilustración 3-23: Talud afectado por proceso de remoción masa, canal de drenaje en mal estado, entre el sitio interno y el sitio de entrada*

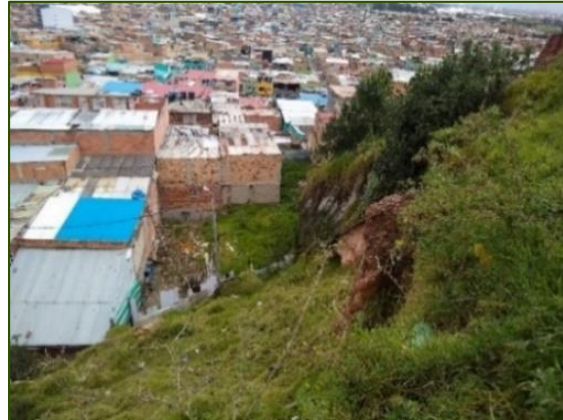
Se observó que el proceso erosivo en el talud descubierta no parece significativo, dado que en catorce años se ha generado un proceso de revegetalización con pastos, herbáceas y arbustos. Sin embargo, este proceso ha sido incipiente, lo cual se explica posiblemente por el régimen climático relativamente seco, característico del sector, ver Ilustración 3-24.

*Ilustración 3-24 Proceso incipiente de revegetalización del sitio en general*

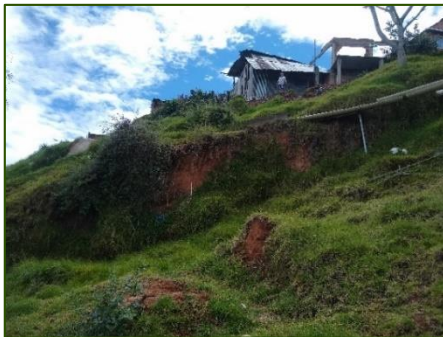
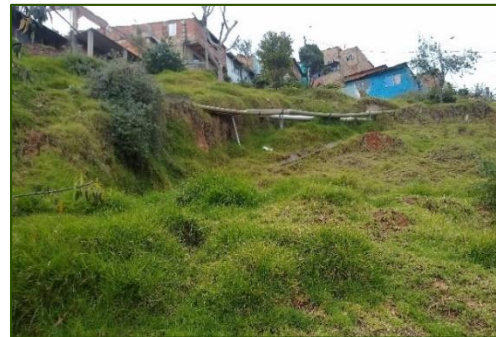
Se presenta en la parte superior de la ladera al costado oriental de los procesos, un manejo artesanal de aguas lluvias con canales aéreas que descolan en un pozo de aguas lluvia del acueducto, sobre un escarpe de aproximadamente 2 m de altura, producto de la pérdida de suelo por un proceso de remoción que no está reportado en ningún Diagnóstico Técnico conocido, lo que representa un riesgo para las viviendas del costado sur. Adicionalmente el talud presenta señales de un proceso activo, ver Ilustración 3-25.

*Ilustración 3-25 Proceso activo de remoción en masa. Vista inferior del sitio intermedio.*

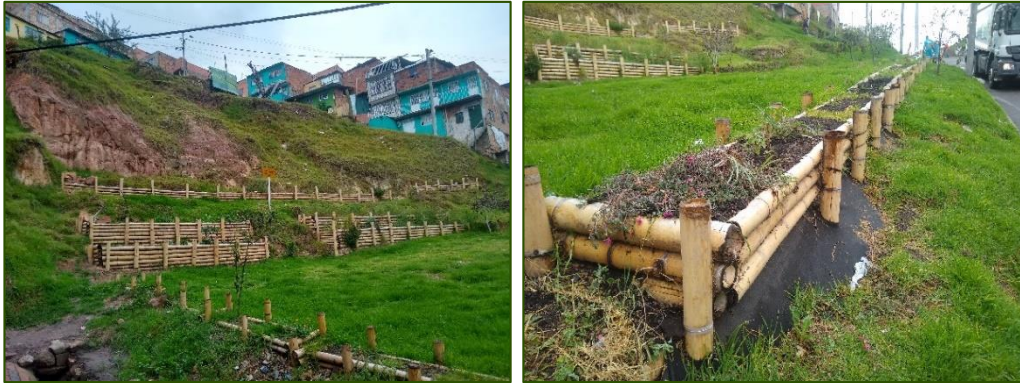
*Ilustración 3-26 Materas o jardineras en guadua, no son obras de bioingeniería para estabilizar suelos.  
Entrada del sitio denominando el Bosque*

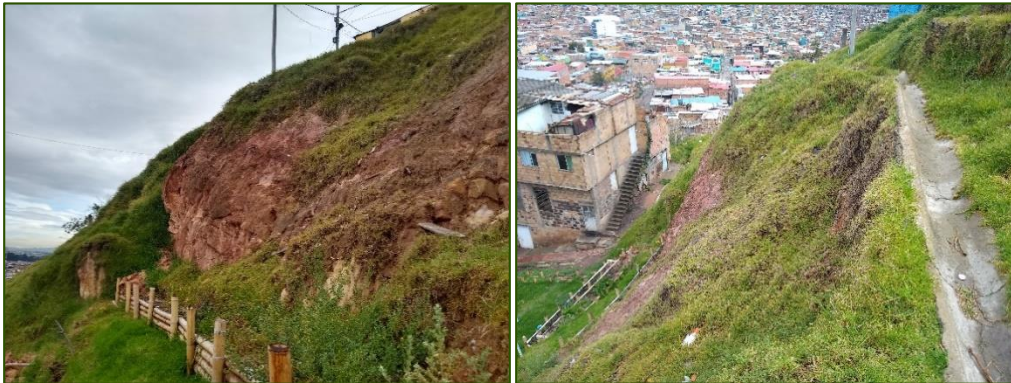
En la parte media de la ladera, arriba de la intervención de jardinería, se aprecia un proceso erosivo que puede ser activado por aguas de escorrentía de la ladera, así como por agua proveniente de un canal transversal en concreto en la parte alta, el cual presenta fisuras y juntas de dilatación en un sector donde ha perdido apoyo. Ver Ilustración 3-27

*Ilustración 3-27 Proceso activo de remoción en masa – Canal transversal para el manejo de aguas en mal estado.  
Sitio de entrada talud superior del proceso de las materas.*

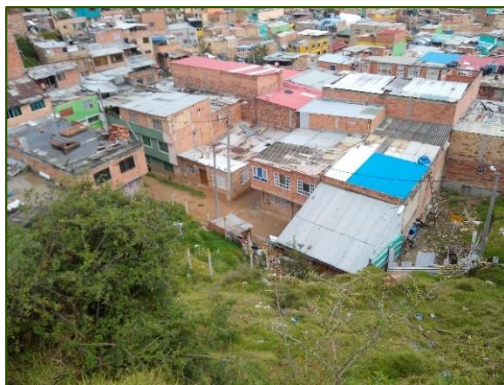
*Ilustración 3-28 Posible proceso de reocupación en predio reasentado*

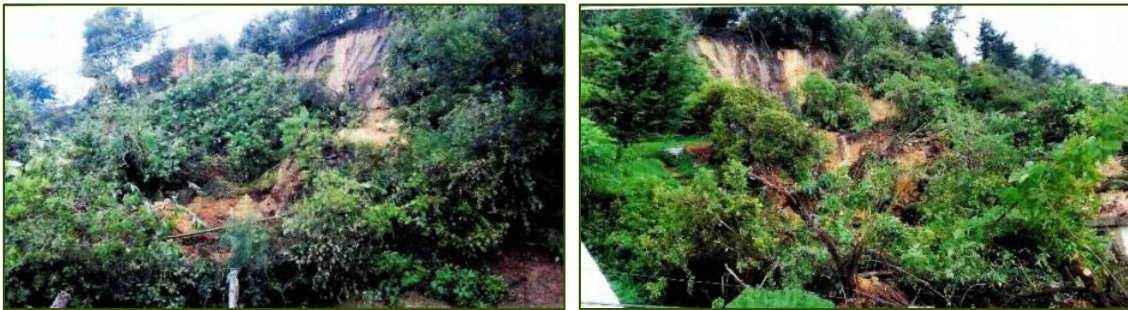
Al costado sur oriental del predio identificado como ZV9 (CT-8070) se presenta un movimiento en masa de aproximadamente 120 m<sup>3</sup>, generando un desplazamiento vertical de 15 m por 40 m de longitud, obstruyendo la vía, y daños en las viviendas y redes de servicio público.

*Ilustración 3-32 Movimiento en masa en predio denominado como Zona verde 9 según CT-8070. Desarrollo La Surueña de la Localidad de Chapinero.*

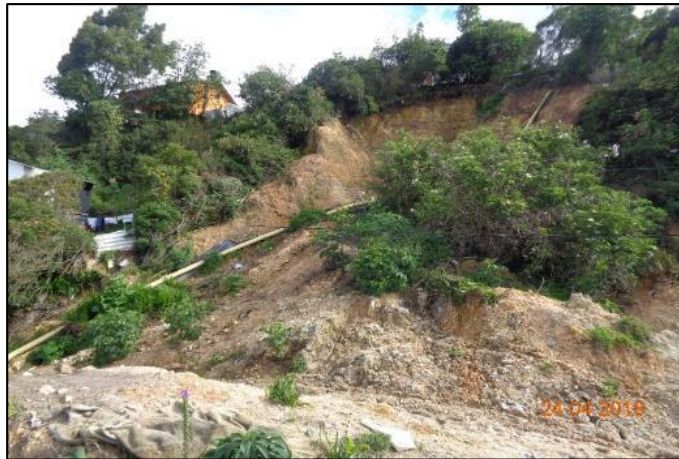
*Ilustración 3-34 Proceso de remoción en masa Surueña*

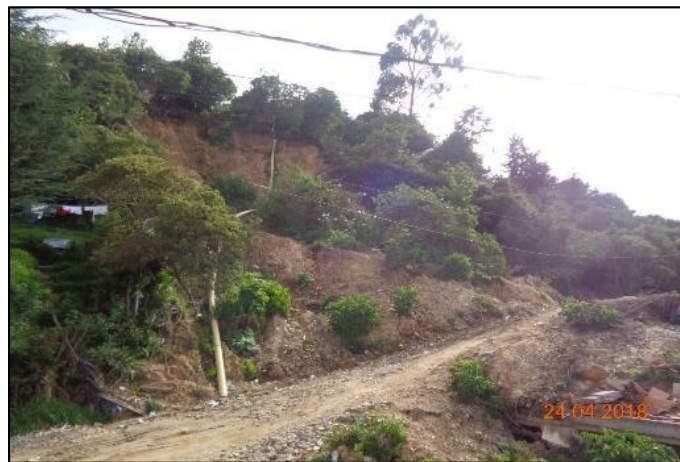
*Ilustración 3-35 Vista general del proceso de remoción en masa*

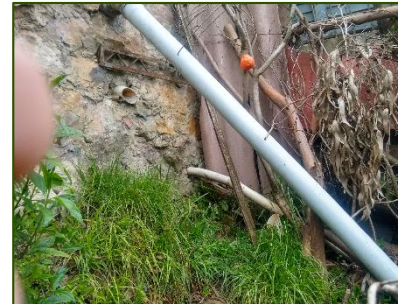
Además, en uno de los predios se observan dos tubos que salen de la cimentación, estando mal empatado el de 6" al salir de la misma. Hay otro predio vecino que también tiene un tubo de aguas negras de 6", los cuales se entierran en la parte alta del talud.

*Ilustración 3-45 Sistemas de drenaje y alcantarillado del sector superior del talud del proceso del costado occidental*

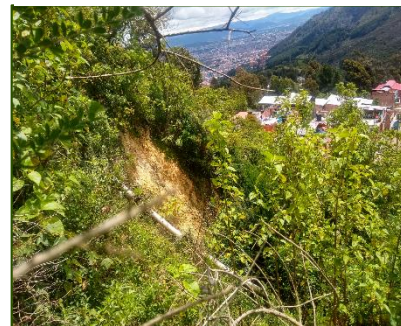
Al avanzar desde los predios mencionados desde las casas hacia el talud, se observan escarpes dispersos de entre 2 y 6 metros de longitud y entre 0.8 y 1.0 metros de altura, correspondientes a movimientos en masa ocurridos con anterioridad.

Dichos escarpes se encuentran cubiertos por una densa vegetación de especies de tipo arvenses y arbustivas principalmente; en cercanía a la corona del movimiento de mayor magnitud, el cual de acuerdo a los antecedentes generó el desprendimiento de aproximadamente 120 m<sup>3</sup> de material del suelo depositado hacia los predios de la Carrera 5 C Este, al costado norte de la Calle 102.

*Ilustración 3-46 Vista superior del escarpe del proceso del costado occidental*
