**ESTUDIO DIAGNÓSTICO DE LA APLICABILIDAD DE TÉCNICAS DE BIOINGENIERÍA PARA ZONAS  
CON MOVIMIENTOS EN MASA Y/O EROSIÓN EN LAS LOCALIDADES DE BOGOTÁ D. C.**

**CONTRATO 075 DE 2020**

**INFORME FINAL**

**14 de agosto de 2020**

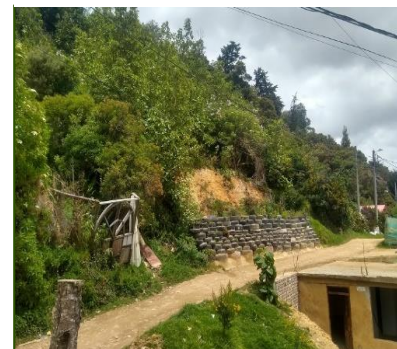
En este proceso se presenta en la parte alta un área sin cobertura vegetal y un tubo corrugado de desagüe de alcantarillado de los predios de la parte alta, según informa la comunidad, lo cual representa una amenaza y riesgo para la comunidad de abajo, pues trabaja a presión con una diferencia de cabeza de más de 20m.

*Ilustración 3-47 Muro de llantas construido por la comunidad. Pata del proceso del costado occidental*

6. Se debe hacer la reconfiguración con trincheras escalonadas en los sitios que presentan ausencia de vegetación a media ladera y arriba del muro de llantas.
7. El muro de llantas se puede conservar, para no incurrir en costos innecesarios desmontándolo, esta bien trabado y funcionando.
8. Se deben localizar todos los sitios de infiltración de agua a la ladera y corregir todas las conexiones erradas que se encuentren.
9. Se requiere revisar el tema de control urbano de los predios reasentados.

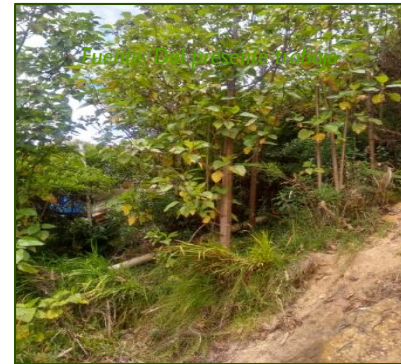
*Ilustración 3-48 Tubería de alcantarillado existente en la pata del talud principal*

Es preocupante la solución dada con la tubería de alcantarillado corrugada, utilizada como tubería a presión, en talud con una diferencia de altura de más de 20 m, esto pone en riesgo la población de la parte inferior, siendo la falla de otra tubería en esta ladera lo que causó el proceso de remoción en masa.

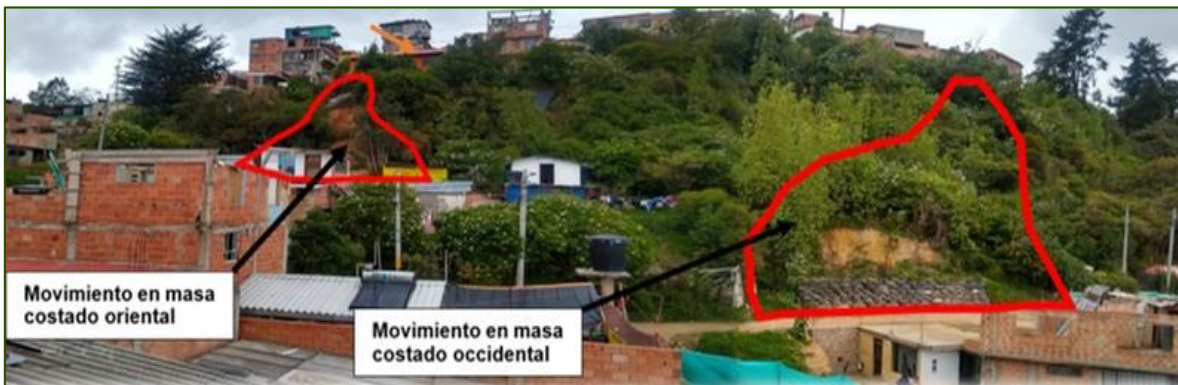
En el momento de la vista se observó otro proceso activo, cercano al proceso anterior que se observa a la izquierda en la Ilustración 3-49.

*Ilustración 3-49 Movimiento en masa costado oriental y occidental*

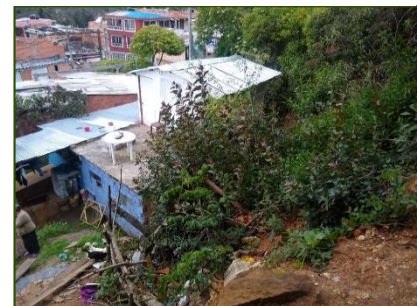
*Ilustración 3-50 Casas en riesgo, arboles inclinados en el movimiento de masa del costado oriental*

Es posible que en esta zona de la ladera también contribuyan otras aguas además de las de la casa,

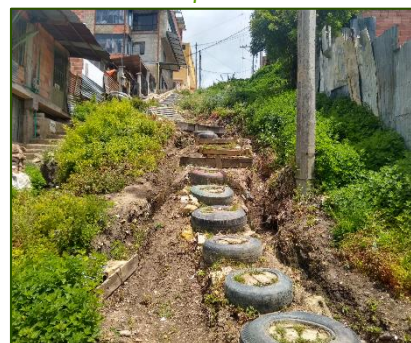
Al costado oriental de la zona, sobre la Carrera 6 Este, se evidencia una zanja irregular en suelo natural y pastos, para la conducción de aguas de escorrentía superficial, la cual está generando un carcavamiento incipiente que se puede agravar con el paso del tiempo.

*Ilustración 3-51 Carrera 6 Este al oriente de los procesos*

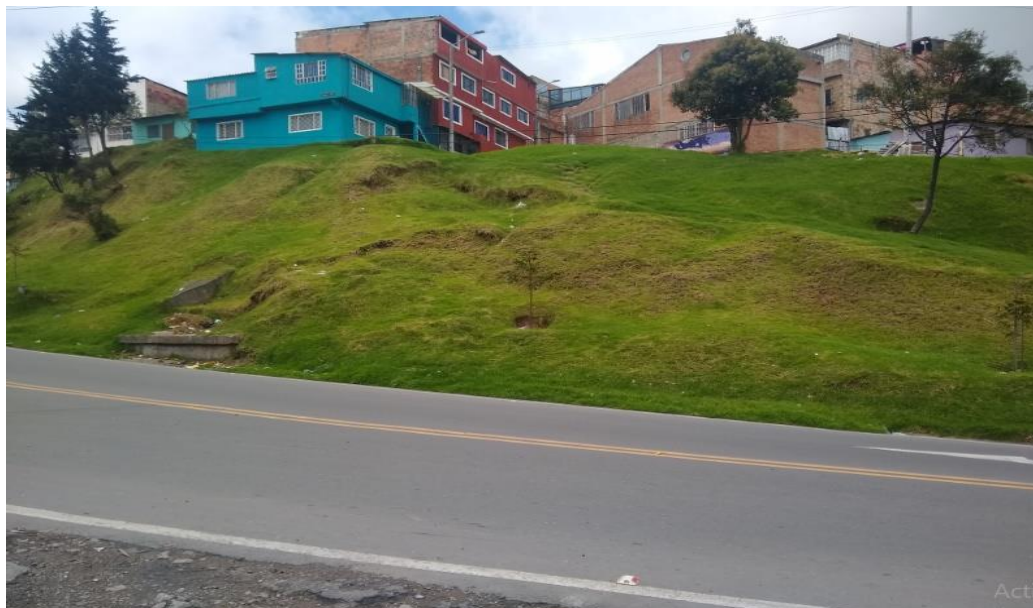
Adicionalmente, se observan escarpes en lo alto del talud con cobertura de pastos mayoritariamente, con poca exposición a la erosión (Ilustración 3-61).

*Ilustración 3-61 Vista panorámica de la situación actual en el sitio del proceso.*

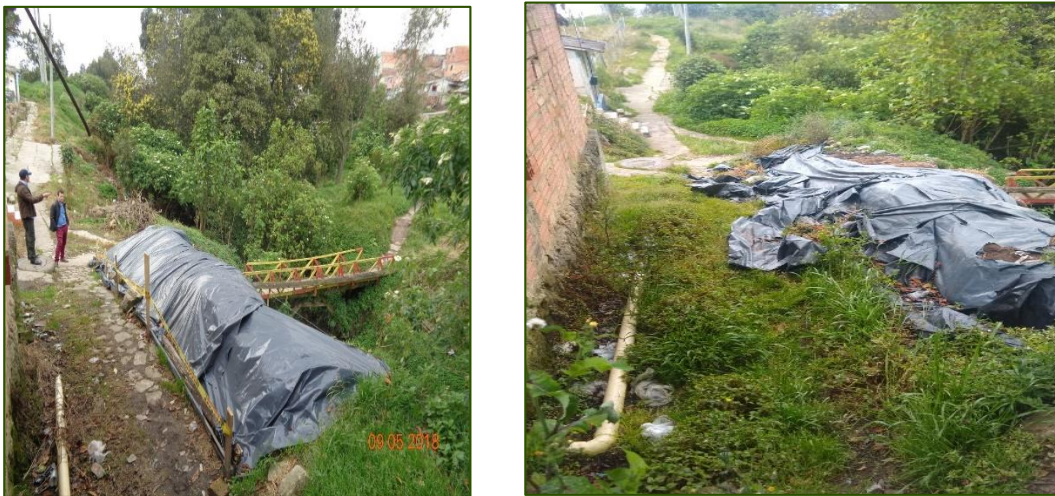
*Ilustración 3-68 Antes de la Visita a la izquierda – En la Visita a la derecha*

Ya no se presenta entrega de alcantarillado de aguas servidas a la quebrada, pues el acueducto ejecuto obra de captación de estas. Se observó en la visita que todavía permanece acopiado el material granular, en proceso de desconfinamiento y con deterioro de la protección con plástico, desprendiendo material hacia la quebrada. (Ilustración 3-68)

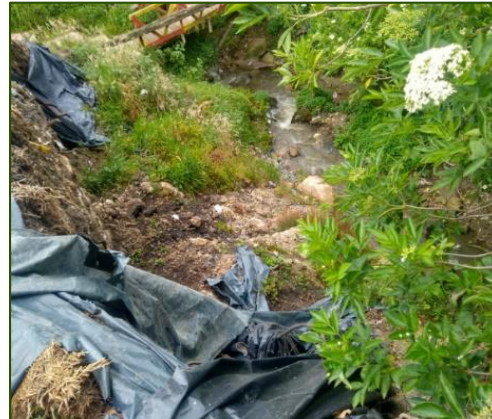
En la parte alta de la margen izquierda donde hay tránsito peatonal, se han formado surcos que aportan aguas de escorrentía al talud. (Ilustración 3-69)

*Ilustración 3-69 Estado de la pata del talud*

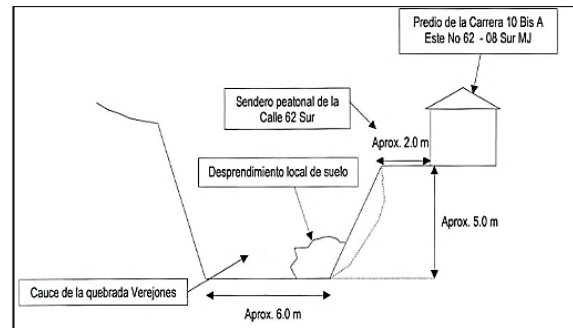
*Ilustración 3-70 Corte A-A para esquematizar de la edificación evaluada*

El DI-14679 de mayo de 2020, se presenta un esquema del proceso de remoción en el talud del margen izquierdo de la quebrada, en vista actual se observa básicamente la misma situación. (Ver esquema)

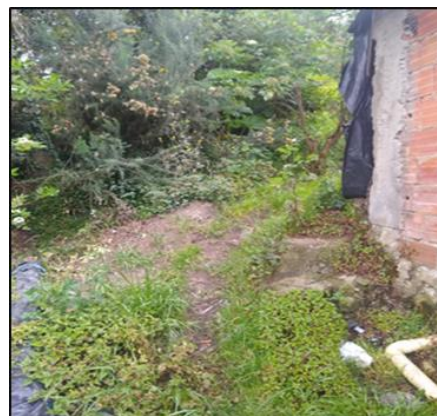
Como existe un proceso de socavación activo de la margen izquierda se considera importante intervenir la quebrada en este sitio. (Ilustración 3-71)

*Ilustración 3-71 Proceso de socavación*

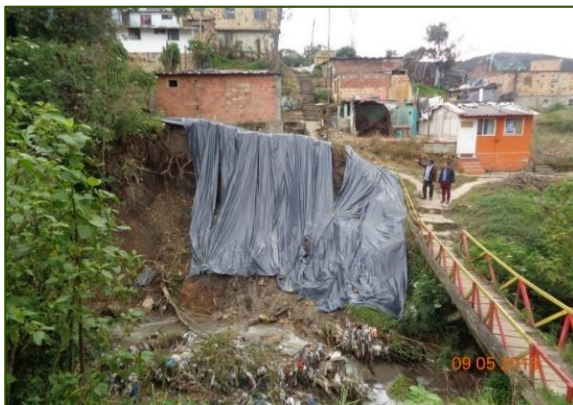
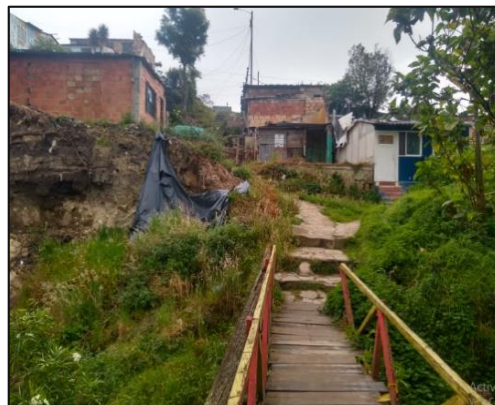
El puente esta igual de deteriorado (Ilustración 3-72)

*Ilustración 3-72 En el presente trabajo del puente Antes y en la visita.*

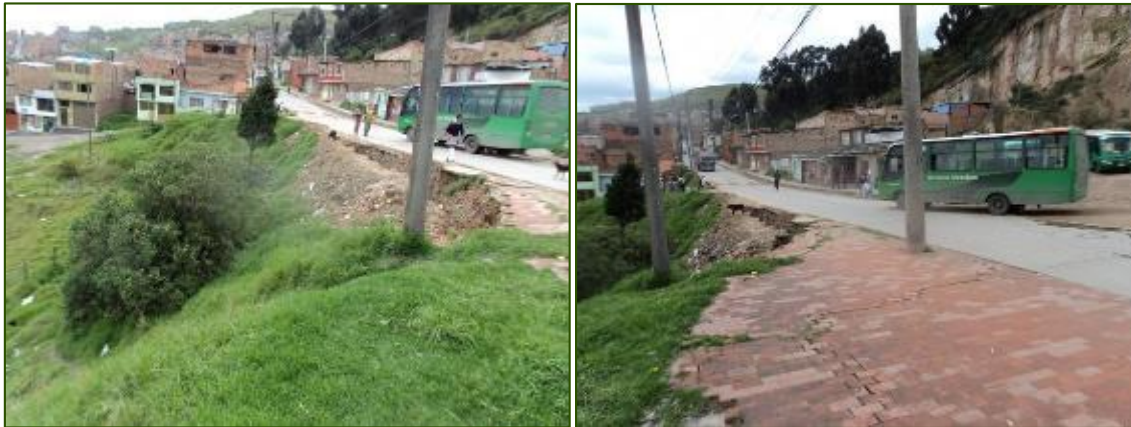
*Ilustración 3-75 Vista desde el costado sur del proceso evidenciado en el sector evaluado. Se observa el poste de la ETB ubicado dentro de la masa inestable del terreno.*

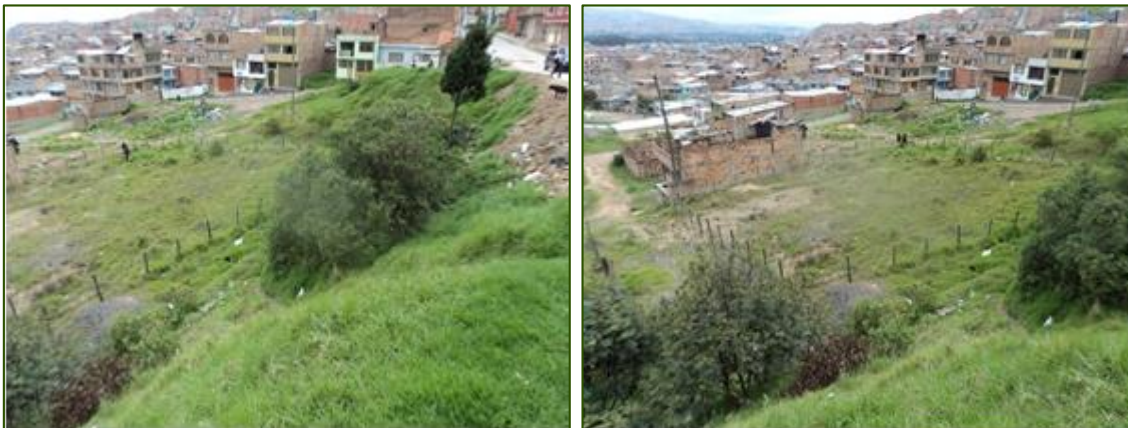
*Ilustración 3-76 Se observa el poste de energía que podría resultar afectado, de presentarse un avance del proceso evidenciado. Adicionalmente, se observa la afectación sobre el andén del costado occidental de la carrera 4 Este.*

El 4 de octubre de 2017, se da la activación de un proceso de inestabilidad tipo deslizamiento, en el mismo sitio, se presentó un evento con las mismas características, en noviembre de 2011. Bajo una visión prospectiva, llegará a afectar la infraestructura vial y redes de energía ubicadas en el andén, junto con los predios construidos en la parte baja del talud.

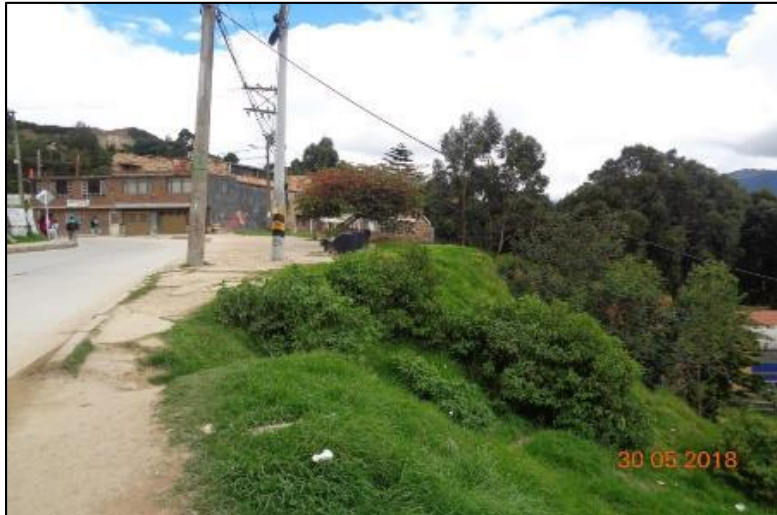
*Ilustración 3-77 Se muestra la parte baja del sector. No se evidencian estructuras que pudiesen resultar afectadas por el proceso evidenciado en el sector.*

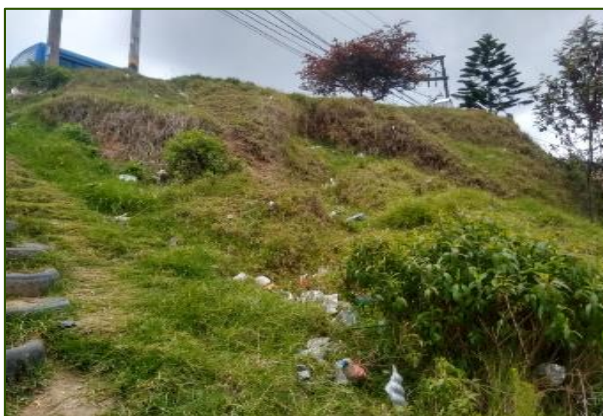
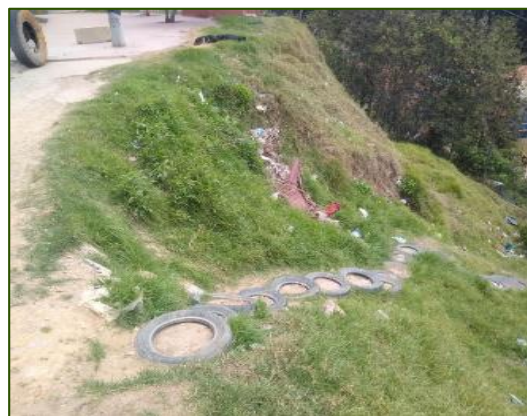
Es un proceso pequeño que no tiene mayor entrada de agua actualmente, ni el escarpe grande de 2012 presenta trazos de entras importantes de agua.

*Ilustración 3-83 Vistas actual de los escarpes existente en el sitio del proceso*

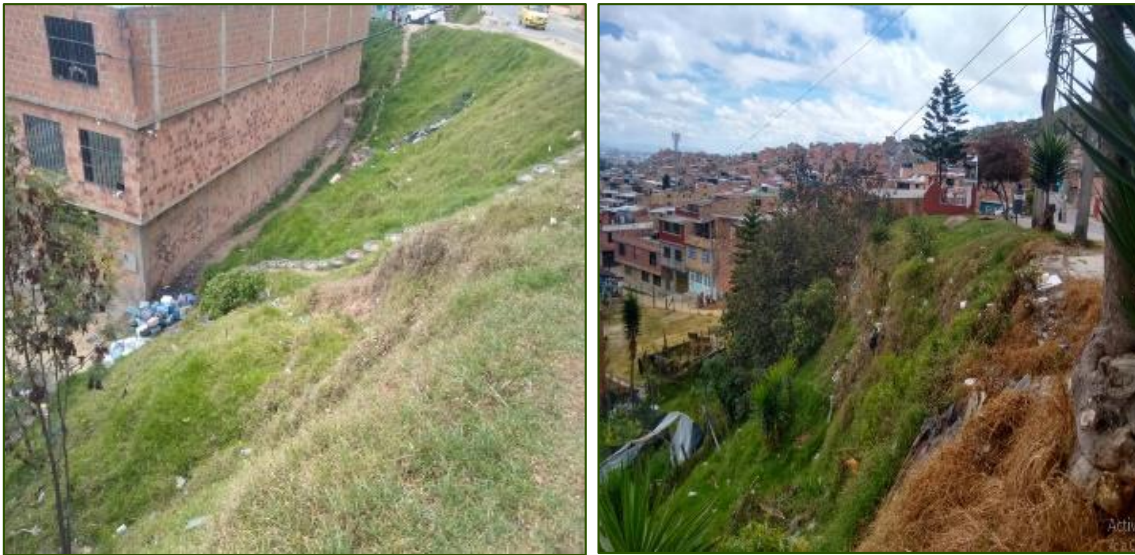
*Ilustración 3-84 Vistas actual del sitio del proceso desde la corona y lateralmente*

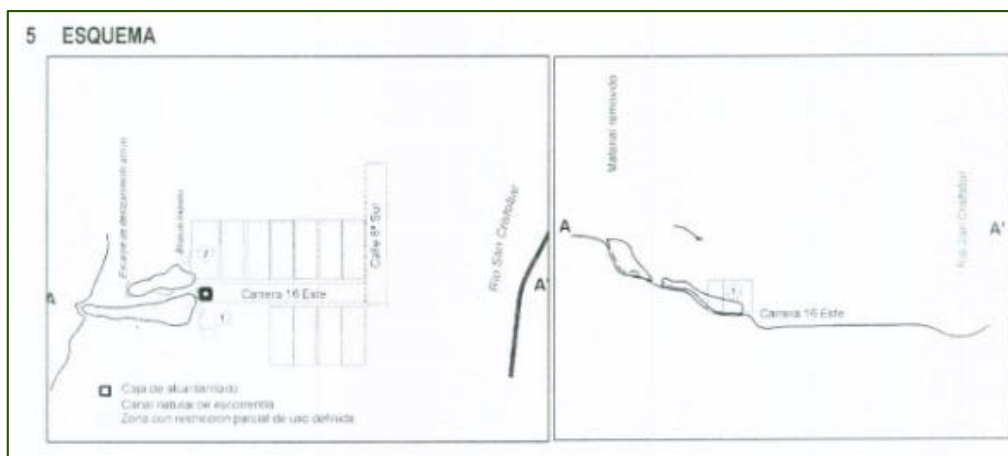
Los procesos fueron originados por fuertes precipitaciones registradas el día martes 10 de enero, generando fuerte escorrentía, saturación y ablandamiento del terreno natural, lo cual se presenta repetidamente de acuerdo a lo informado por la comunidad.

*Ilustración 3-85 Esquemas de los procesos*

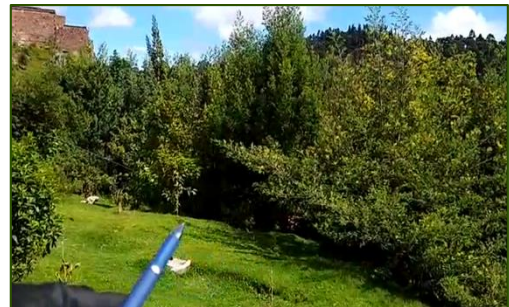
En el alcantarillado construido en la parte alta, el relleno quedó mal compacto parcialmente, como se observa en la Ilustración 3-92 el suelo de esta zona presenta hundimiento, que constituyen posibles ingresos de agua de escorrentía y subsuperficial, coincidiendo con la cabeza del escarpe del proceso retrogresivo. (Ilustración 3-92)

*Ilustración 3-92 Alcantarillado parte alta mal compactado parcialmente*

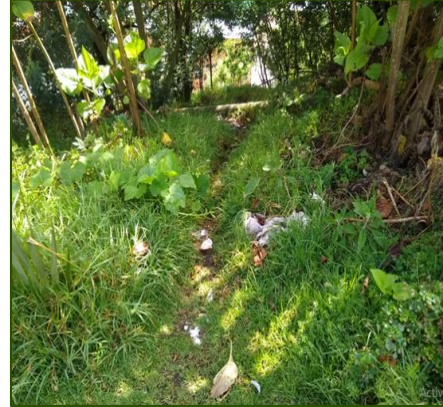
*Ilustración 3-94 Surco de entrada de agua al escarpe principal*

Hacia esta misma zona, en la parte alta del escarpe principal, se observan surcos de entrada de agua de escorrentía a la cabeza del proceso. (Ilustración 3-94)

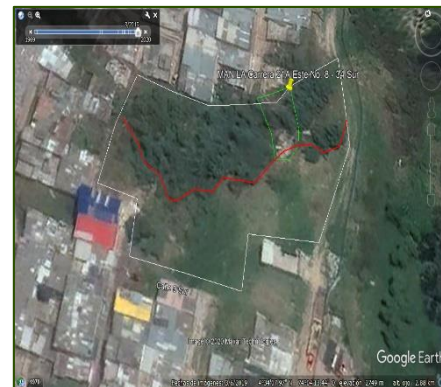
*Ilustración 3-95 Imágen satelital que muestra la presencia de humedad en dos sectores la meseta*

En las imágenes satelitales se observa cómo discurre el agua desde la parte superior, en la zona sombreada de verde más oscuro, lo que indica presencia de humedad, aun estando seco el resto del terreno. (Ilustración 3-95)

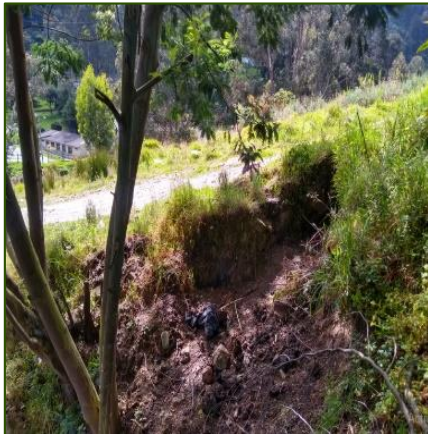
*Ilustración 3-96 Carcavamiento del escarpe lateral por entrada de agua desde la vía*

Se observa que la vía correspondiente a la Carrera 17 Este, al costado oriental, conduce aguas superficiales que están entrando por el escarpe lateral al proceso principal. Dicha entrada de agua, está generando socavamiento en su entrada y carcavamiento hacia abajo como se observa en la ilustración 3-96, hacia donde existen placas de predios que fueron reasentados por el IDIGER. (Ilustración 3-96)

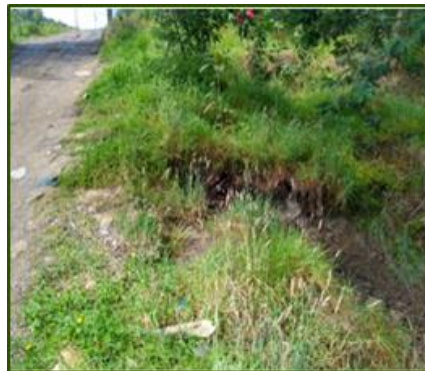
*Ilustración 3-97 Vista lateral a la entrada de agua desde la vía*

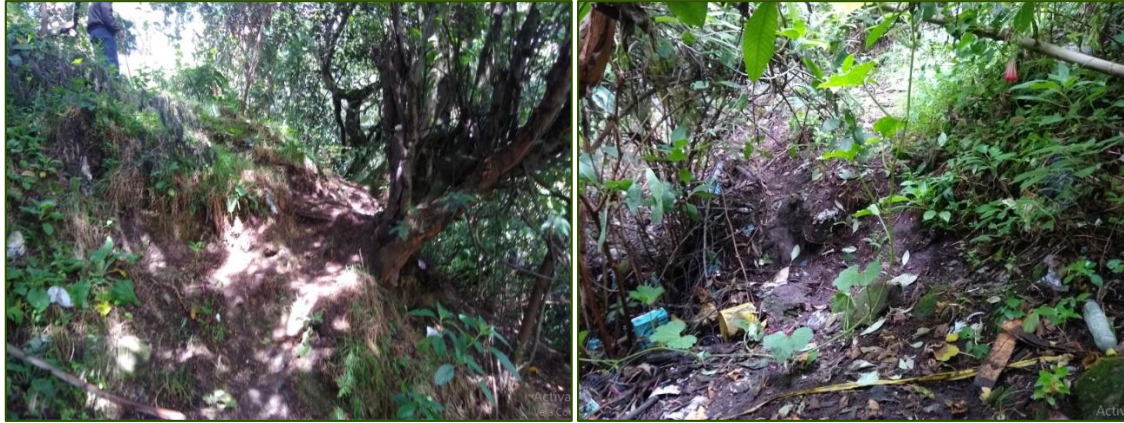
En el costado occidental de la ladera se presenta otro proceso de deslizamiento que no era objeto de la visita, donde se evidencian diversos escarpes, el escarpe principal presenta una altura aproximada de 1 m, árboles con pérdida de verticalidad y surcos de ingreso de escorrentía superficial que se generan por el flujo de agua que viene de la parte superior, como se nota en la imagen satelital. (Ilustración 3-98)

*Ilustración 3-98 Entrada de agua al escarpe superior al proceso en el costado occidental*

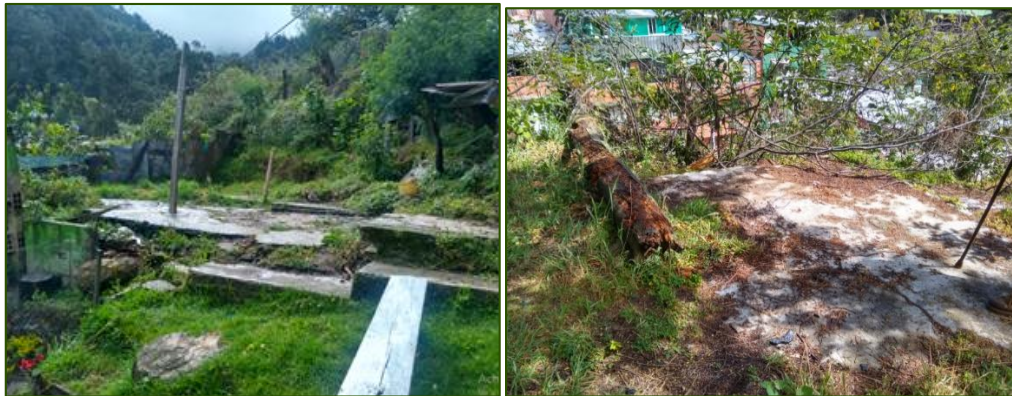
Si bien se observan placas de contrapiso de algunos predios evacuados, especialmente al costado oriental, no hay presencia de sistemas de alcantarillado que estén generando aportes al movimiento. (Ilustración 3-99)

*Ilustración 3-99 Estado actual de los predios inferiores al proceso*

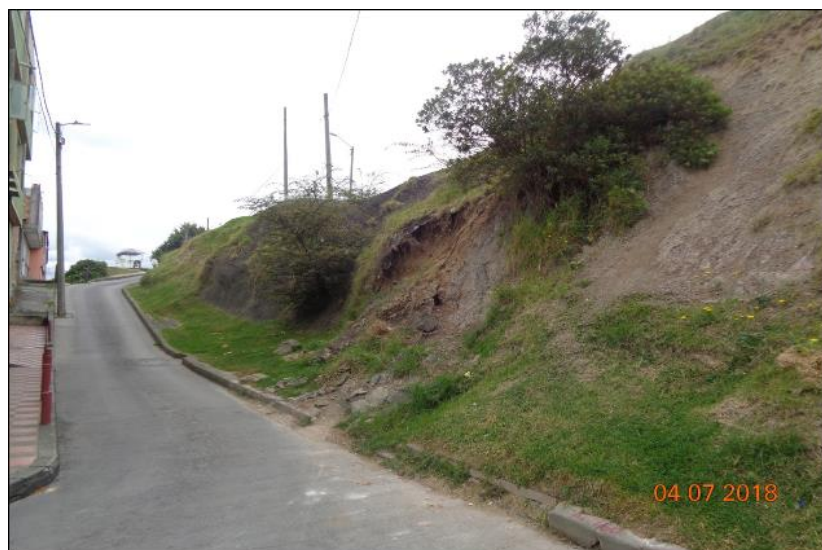
*Ilustración 3-101 Vista panorámica del talud completo*

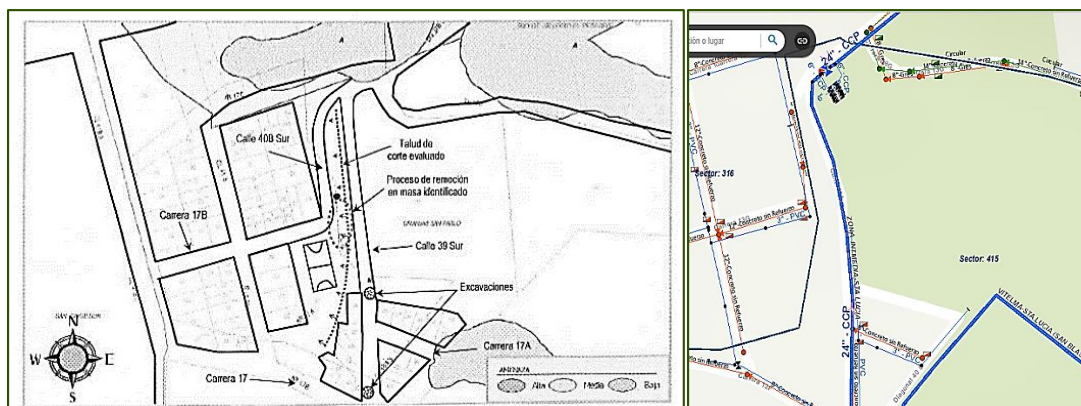
En DI-4631 de 30 de junio de 2010, posterior al fenómeno del niño se generó un proceso de remoción en masa como lo muestra el esquema. (Ver Ilustración 3-110)

*Ilustración 3-110 Localización del proceso de remoción en masa identificado en la Calle 40B Sur a la altura de la Carrera 17B Barrio San Juanito Localidad Rafael Uribe Uribe*

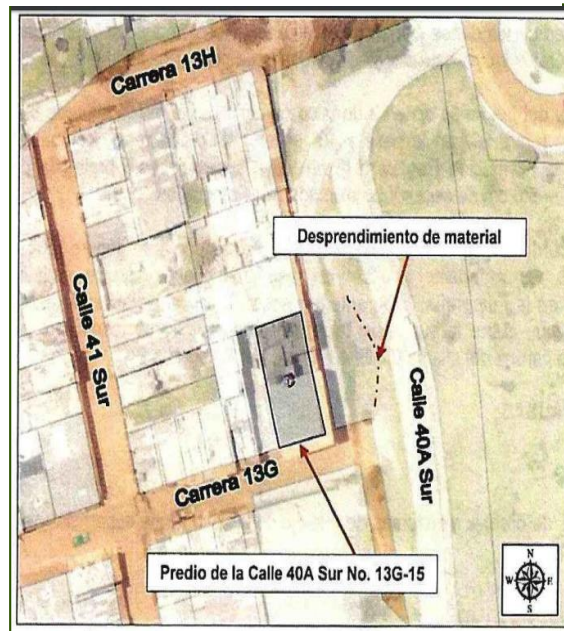
En el DI-12035 de junio 2018, se visto la vivienda ubicada frente al fenómeno en comento, aprovechándose para hacer una descripción del estado del talud, encontrado deterioro en el mortero, así como un desprendimiento de material de aproximadamente 2 m<sup>3</sup>.

*Ilustración 3-11 | Ubicación de desprendimiento material*

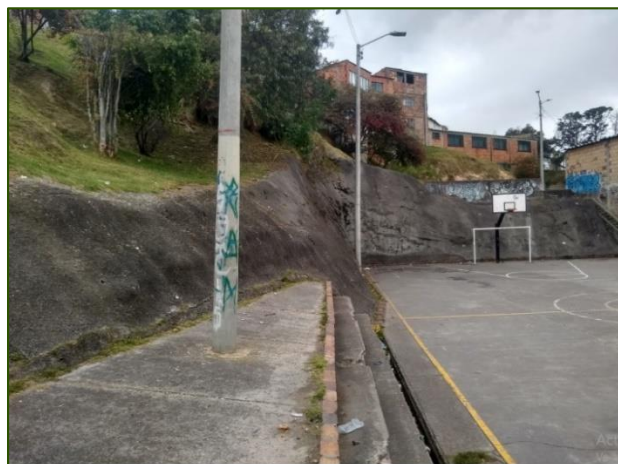
En la cancha estabilizada mediante la implementación de mortero lanzado y pernos de anclaje continua en buen estado. (Ilustración 3-112)

*Ilustración 3-112 Panorámica de la obra del concreto lanzado y anclado en buen estado en la visita*

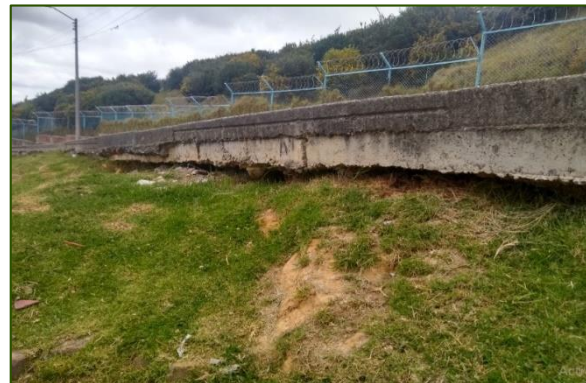
*Ilustración 3-114 Proceso erosivo, afectando la estructura del pavimento*

Se observa en el resto del talud, un aumento del proceso erosivo y pérdida de cobertura vegetal, producto de agua de escorrentía proveniente de la Calle 40 A Sur, agua de precipitación que cae sobre el mismo talud y por acción eólica. (Ilustración 3-114)

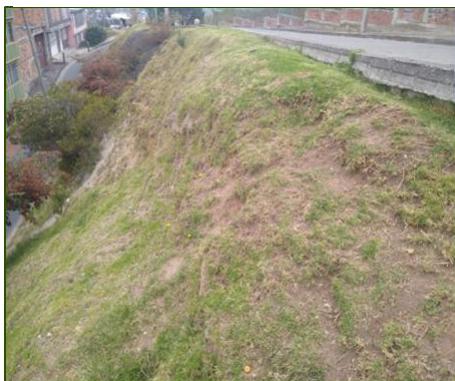
*Ilustración 3-115 Vista superior proceso erosivo*

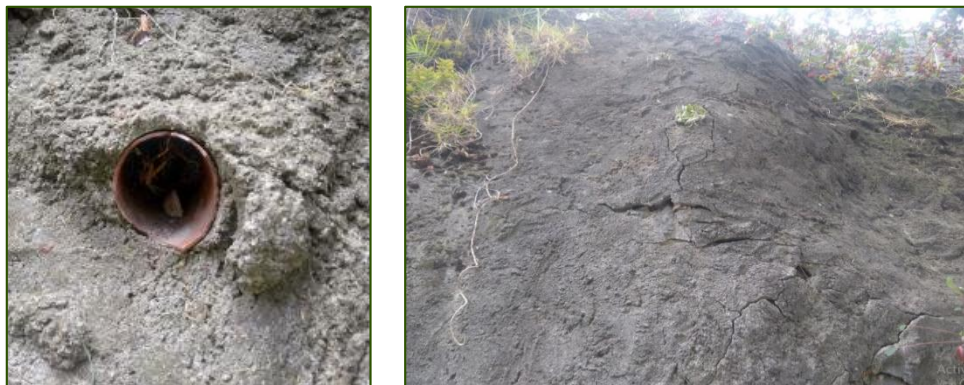
Siguiendo hacia el norte se observa el deterioro en el mortero lanzado hacia la Calle 40 B Sur, el cual presenta fisuras, desprendimiento de material y taponamiento en los lloraderos de drenaje. (Ver ilustración 3-117)

*Ilustración 3-117 Detalles del mal estado del montero lanzado.*

En el mortero lanzado deteriorado se recomienda su retiro y reemplazo por obras bioingenieriles similares a las descritas arriba.

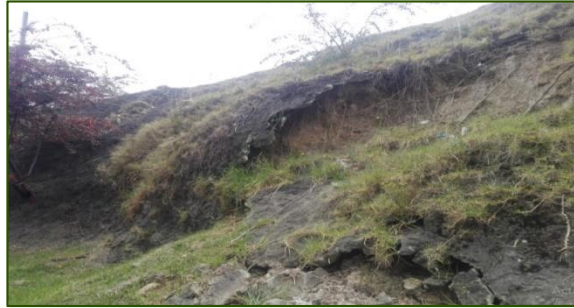
*Ilustración 3-118 Extremo norte del talud*

En el extremo norte del talud se presenta un pequeño proceso de remoción que involucra aproximadamente 8 m<sup>3</sup>, soportado por una malla colocada artesanalmente por uno de los vecinos, como una barriga. También es de anotar que la cuneta debajo de esta barriga se encuentra taponada por pasto parcialmente. (Ver Ilustración 3-118)

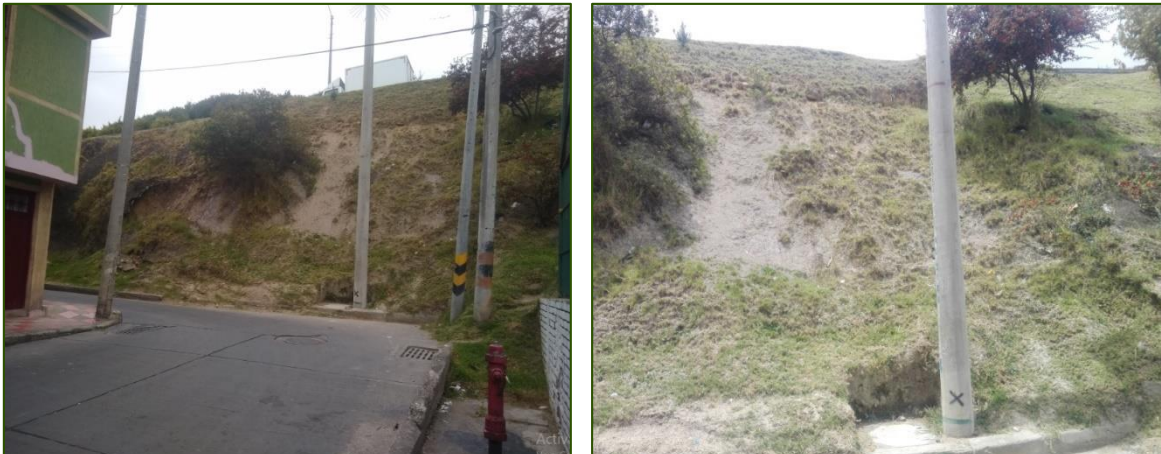
Se presenta una imagen panorámica del estado actual del proceso de 2010 (Ilustración 3-119)

*Ilustración 3-119 Vista panorámica del proceso principal al inicio del talud*

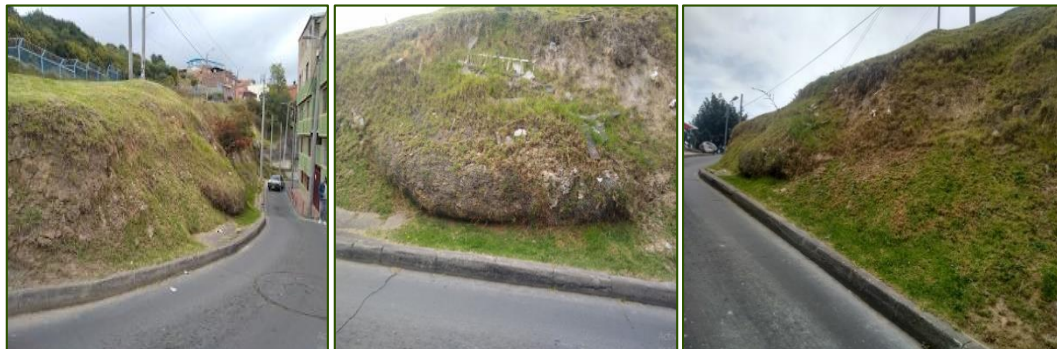
*Ilustración 3-120 Barriga producto de soporte con malla artesanal reaizada por la comunidad*

En la “barriga” se recomienda retirar la malla artesanal y realizar obras similares a las ya descritas.

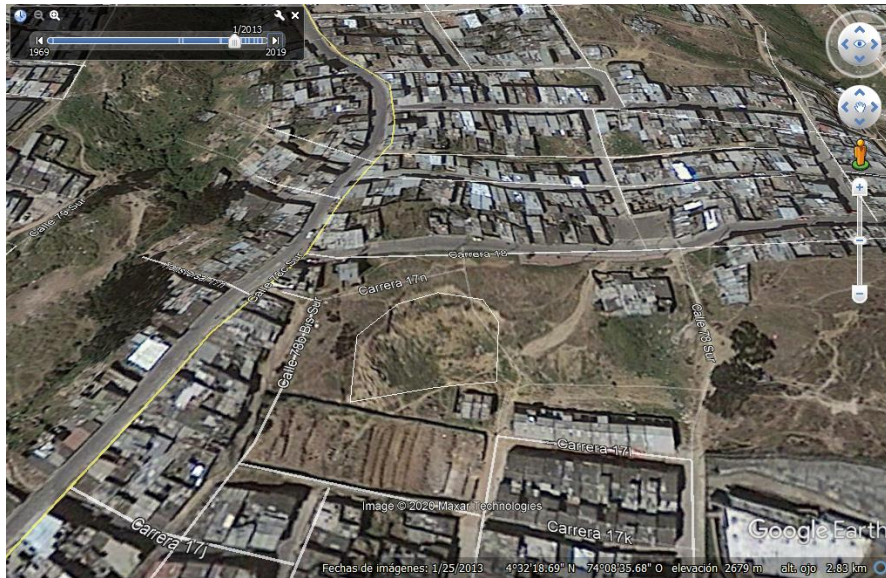
En la ilustración 3-122 se puede visualizar que se reactivó con relación a imágen anterior.

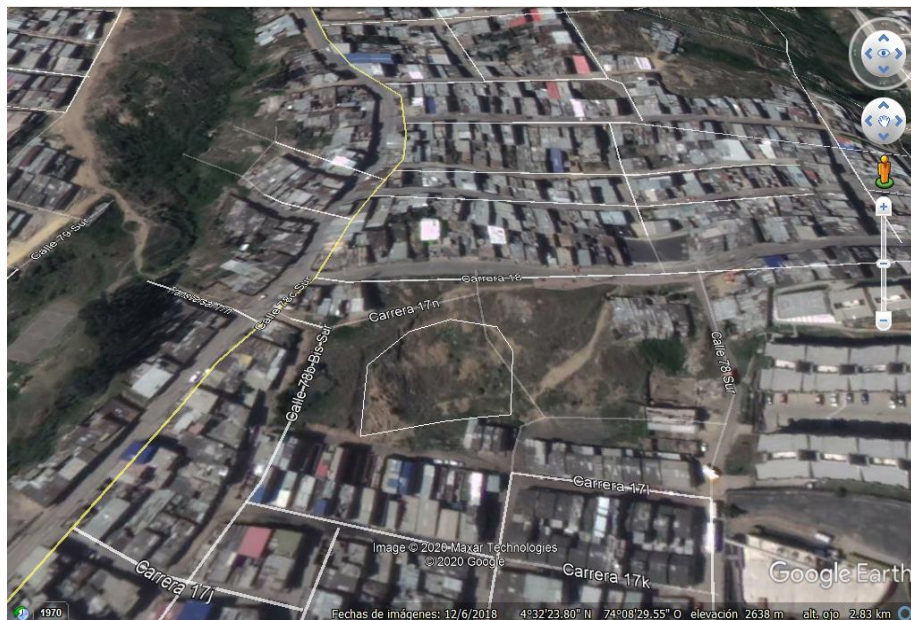
En la ilustración 3-123 no muestra actividad desde hace cinco años.

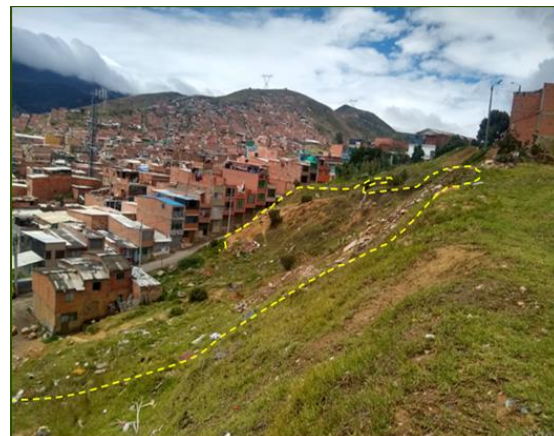
Se inicia la visita desde el costado noroccidental del proceso denudativo como se observa en la ilustración 3-125, se advierte la corona del proceso denudativo principal, con una longitud aproximada de 120 m. Al extremo inferior izquierdo se presentan cuatro viviendas que se debieron reasentar de acuerdo con los DI-5039. La vía al fondo es la Carrera 17 L.

Ilustración 3-125 Escarpe superior del proceso principal

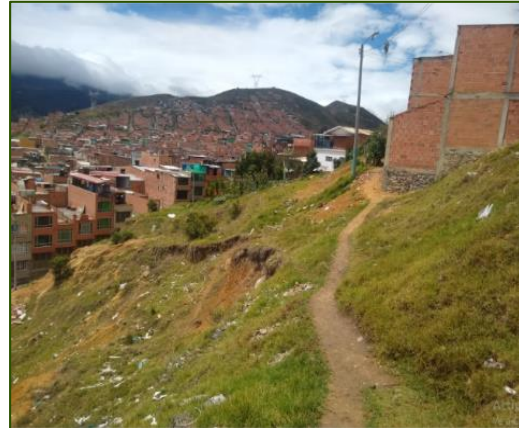
*Ilustración 3-126 Casa en riesgo cerca del proceso superior*

La casa que se observa en la esquina superior derecha de la ilustración 3-126 se ubica aproximadamente a 2 m de la parte superior del escarpe, configurando una mayor condición de riesgo.

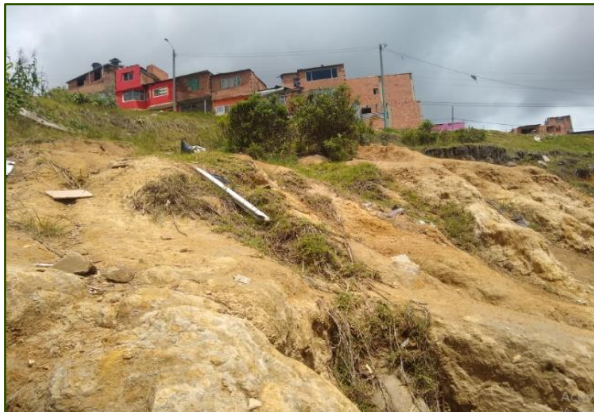
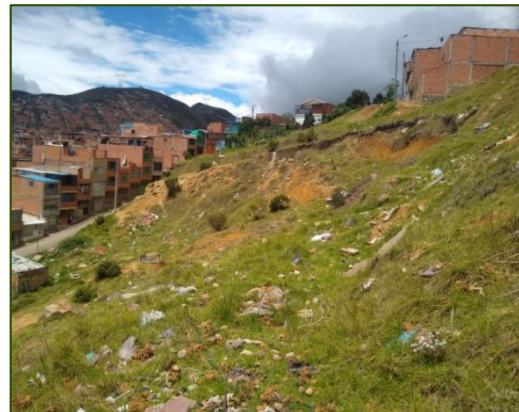
Se observa un proceso de carcavamiento de color amarillo.

*Ilustración 3-127 Proceso erosivo de carcavamiento Sector sur del deslizamiento*

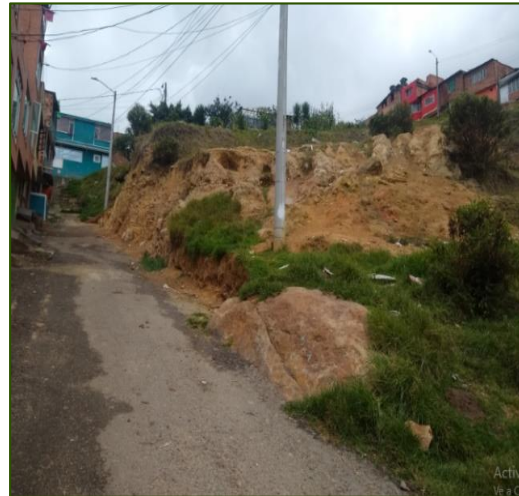
*Ilustración 3-128 Talud excavado en la Cra 17L al sur del proceso*

En general se observaron zonas del suelo con cobertura vegetal pobre, expuestas a procesos erosivos y un talud excavado para construir la Carrera 17 L.

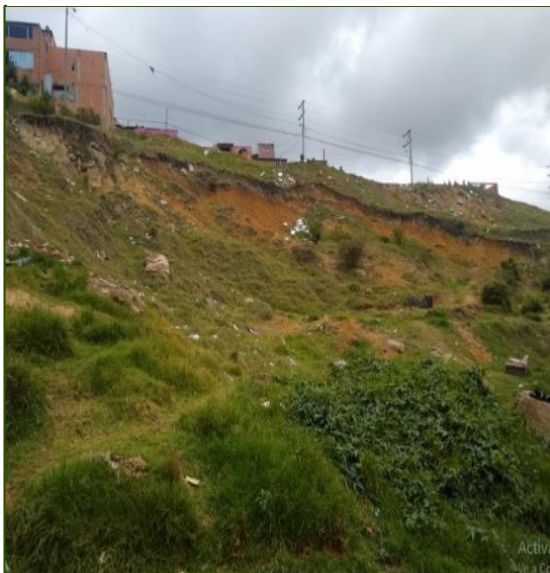
*Ilustración 3-129 Sendero peatonal a media ladera*

Existe un sendero peatonal en suelo natural a media ladera, que conduce a una cancha la cual también presenta un proceso de remoción en masa, que tiene en riesgo la funcionalidad de la cancha, también existen otros más pequeños en el talud de excavación de la misma.

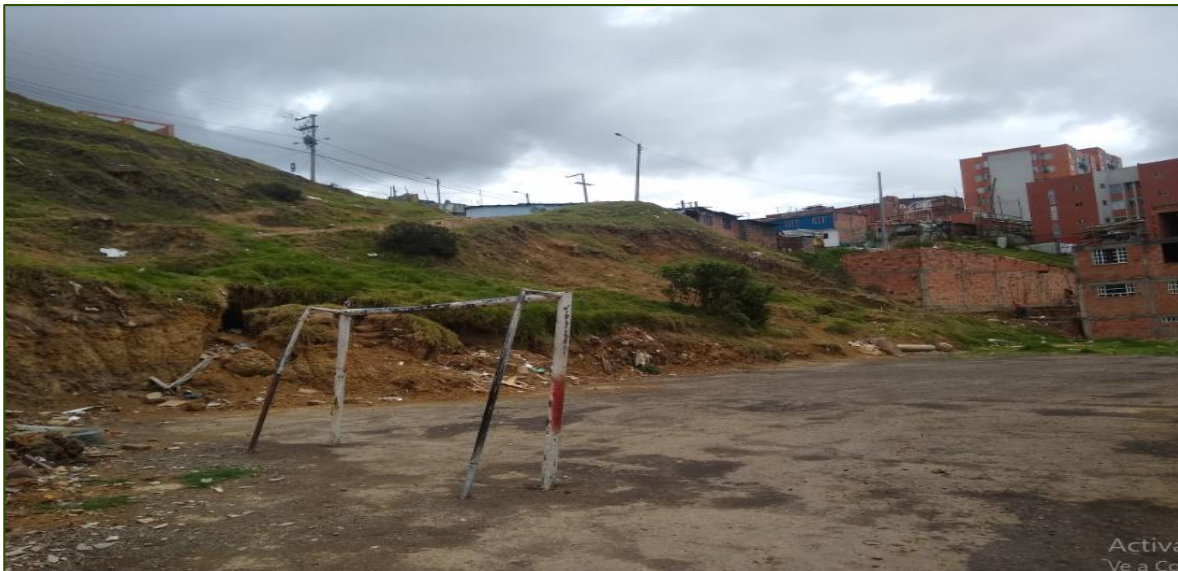
*Ilustración 3-130 Procesos que se ven en la cancha*

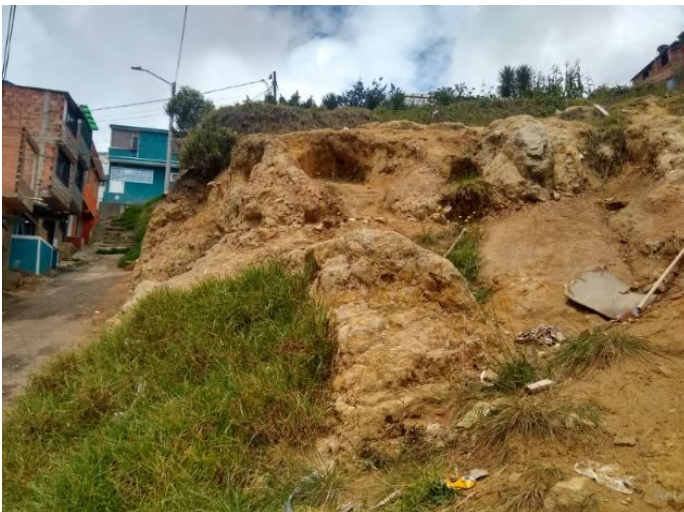
*Ilustración 3-131 Talud de corte vertical Calle 17L*

Teniendo en cuenta que existe una zona de pendiente suave bastante amplia, las viviendas de mayor riesgo son las ubicadas hacia la Calle 17 L con carrera 78 B Bis Sur, donde la ladera presenta un talud de corte casi vertical, excavado para la adecuación de la vía.

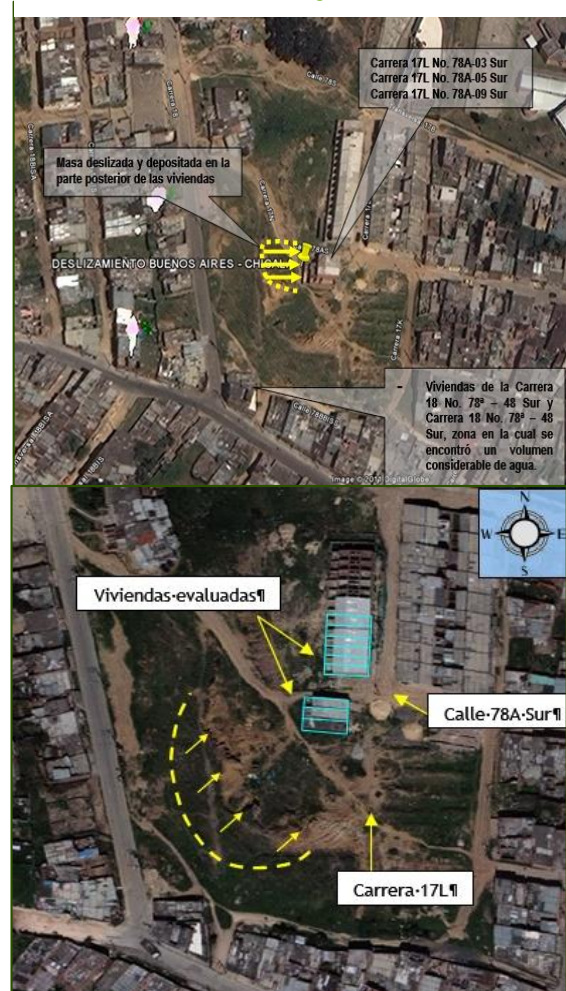
Podemos colegir que el proceso de 2010 se presentó debido a la saturación de la ladera por las lluvias antecedentes desde septiembre-octubre hasta finales de noviembre de 2010, asociadas al fenómeno de la Niña como lo muestra la tabla. Lo mismo se observa al siguiente año, generándose un fenómeno retrogresivo de mayor magnitud que el anterior, parece mal ubicado el proceso en la ilustración 3-132, se muestra abajo otra realizada en este estudio.

Por lo anterior se considera posible que se reactive el proceso si se presentan condiciones climáticas adversas relacionadas con lluvias intensas en el futuro generando riesgo para las viviendas ubicadas en la Carrera 17 L entre Calle 78 A Sur y Calle 78 B Bis Sur.

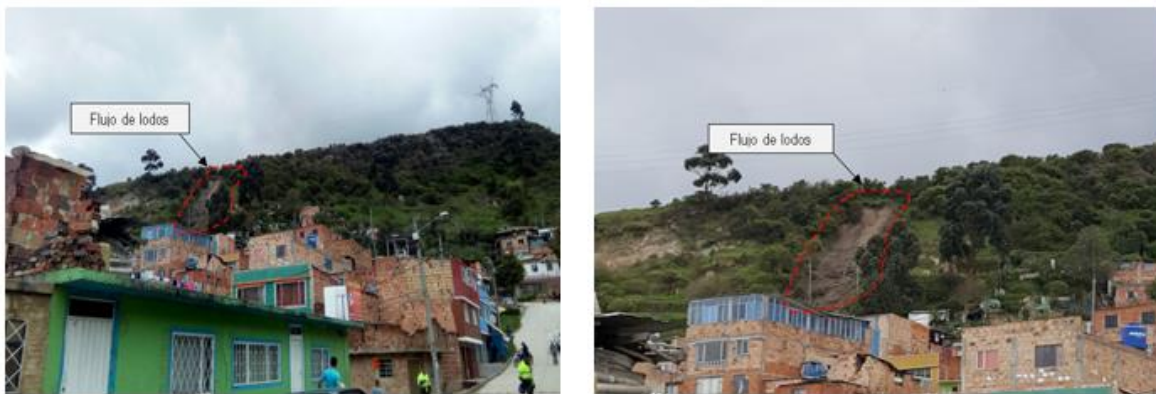
El flujo de lodos fue de carácter local y se estima que ocupó un área en planta cercana a los 1800 m<sup>2</sup>, involucrando un volumen de material movilizado de 100 m<sup>3</sup> aproximadamente. Parte del material desplazado se depositó en la parte baja de la ladera, cerca de la vivienda de la Carrera 2D No 41 – 27 Sur (P8).

*Ilustración 3-134 Vista general de la zona de influencia del flujo de lodos, en el Barrio Urbanización San Martín de la Localidad de San Cristóbal.*

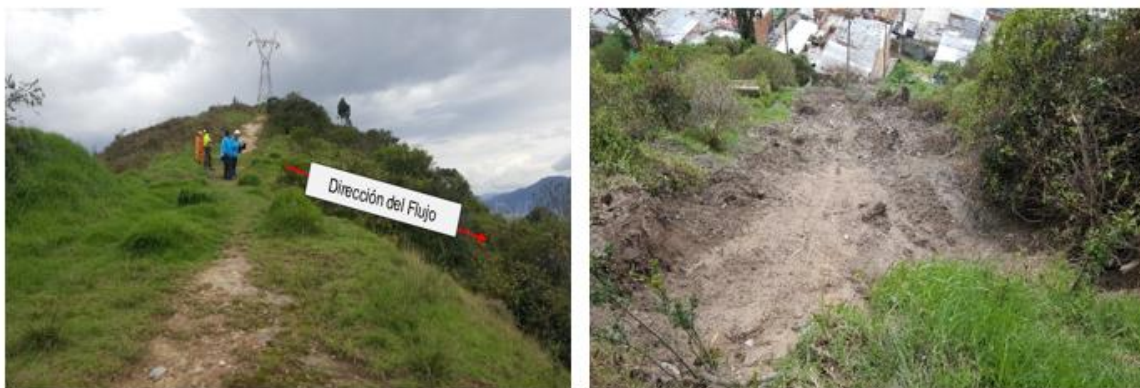
*Ilustración 3-135 Vista de la corona de la ladera desde donde ocurrió el flujo de lodos. - Vista general del flujo de lodos.*

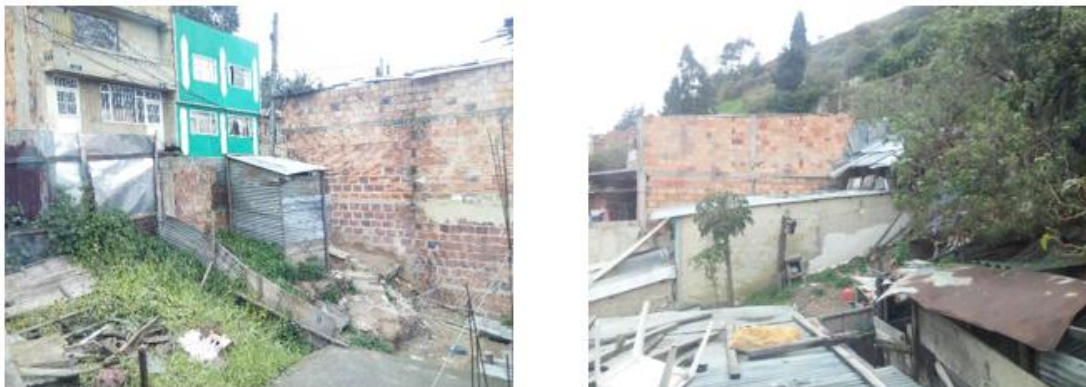
*Ilustración 3-137 Zona posterior de las viviendas ubicadas en el predio P15 y P16, que eventualmente se podrían ver afectada por un movimiento en masa.*

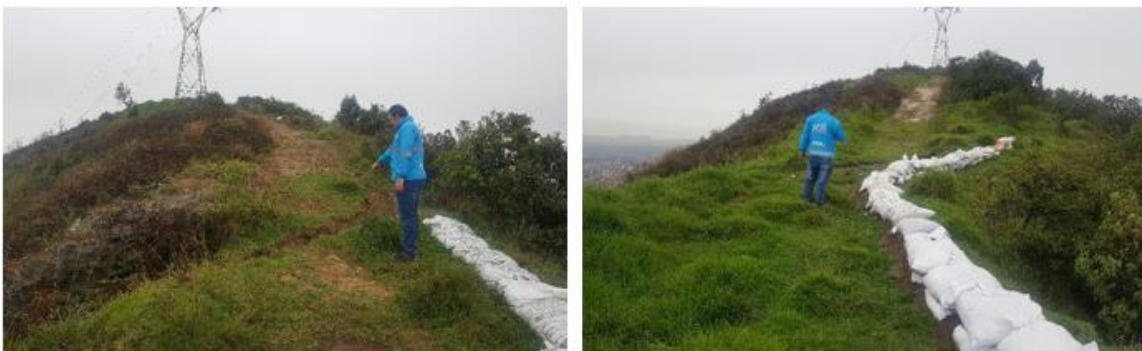
*Ilustración 3-139 Vista de las obras adelantadas por el IDIGER como respuesta inmediata al evento SIRE No. 5329643.*

Se revisó la funcionalidad de las obras provisionales de emergencia, encontrando una zanja donde se está aposando el agua. Adicionalmente el gusanillo se encuentra deteriorado y con desconfinamiento de la tierra, quedando expuesta a factores erosivos. Se debe sembrar vegetación herbácea, corrigiendo donde se requiera para garantizar el propósito de no dejar pasar el agua hacia la ladera oriental.

Como respuesta inmediata al evento de emergencia, el IDIGER adelantó algunas obras provisionales en la corona de la ladera evaluada; estas consistieron en la conformación de un bordillo con costales de suelo y la implementación de cunetas en la vía de la Calle 39B Sur, con el propósito de evitar que las aguas lluvias continúen cayendo sobre la ladera donde se presentó el flujo de lodos, (Ilustración 3-139).

Adicionalmente el gusanillo se encuentra deteriorado y con desconfinamiento de la tierra, quedando expuesta a factores erosivos. Se debe sembrar vegetación herbácea, corrigiendo donde se requiera para garantizar el propósito de no dejar pasar el agua hacia la ladera oriental.

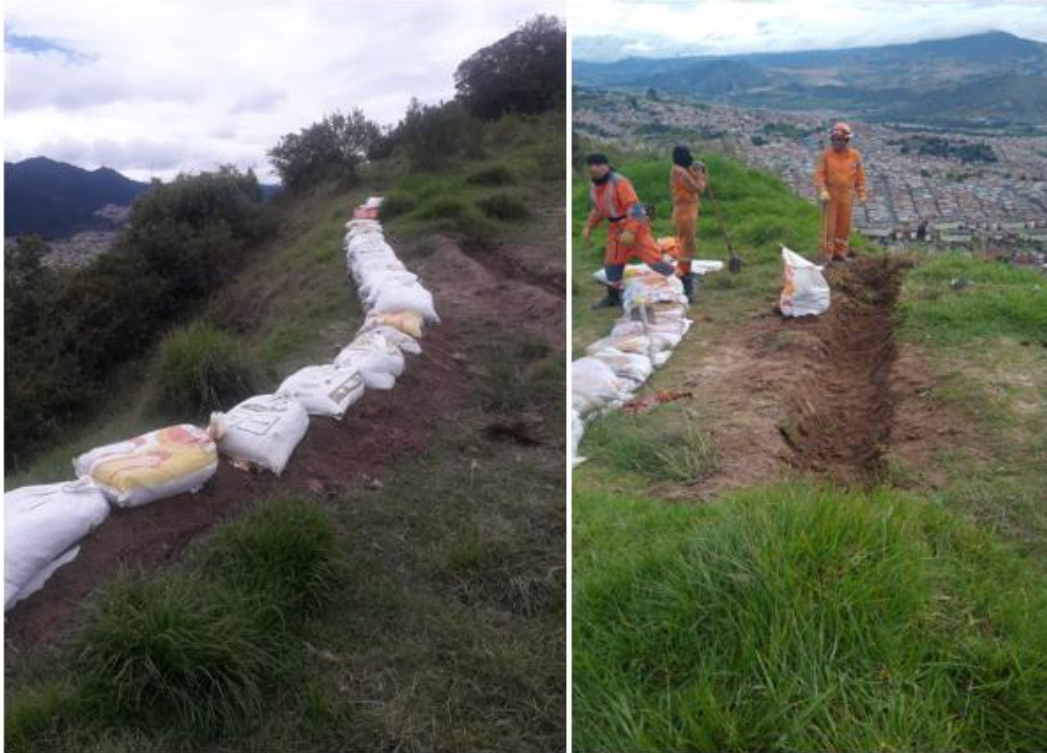
*Ilustración 3-140 Obra de emergencia que tiene estable el talud oriental*

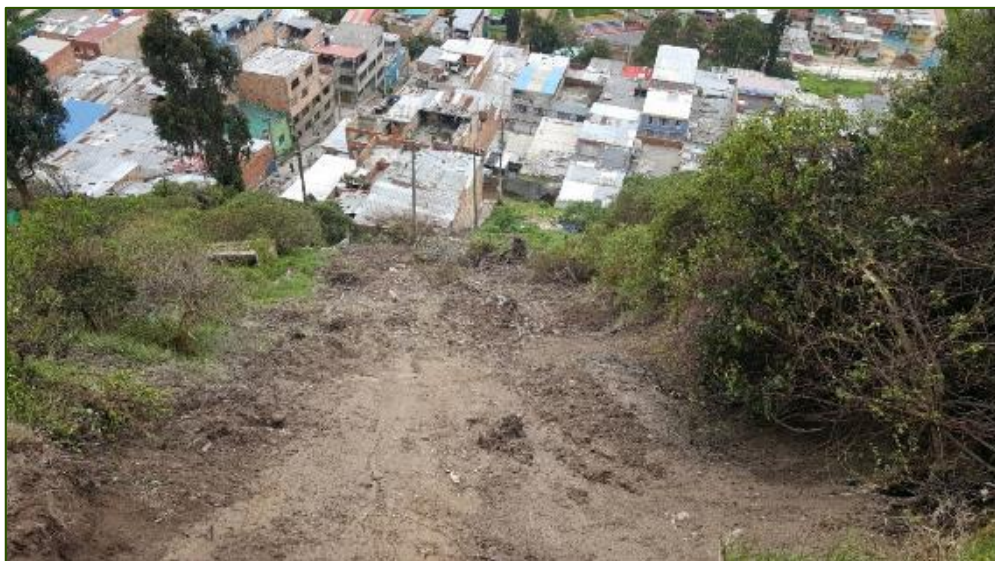
*Ilustración 3-141 Vista superior del proceso generada por la entrada de agua al talud oriental*
