**ESTUDIO DIAGNÓSTICO DE LA APLICABILIDAD DE TÉCNICAS DE BIOINGENIERÍA PARA ZONAS  
CON MOVIMIENTOS EN MASA Y/O EROSIÓN EN LAS LOCALIDADES DE BOGOTÁ D. C.**

**CONTRATO 075 DE 2020**

**INFORME FINAL**

**14 de agosto de 2020**

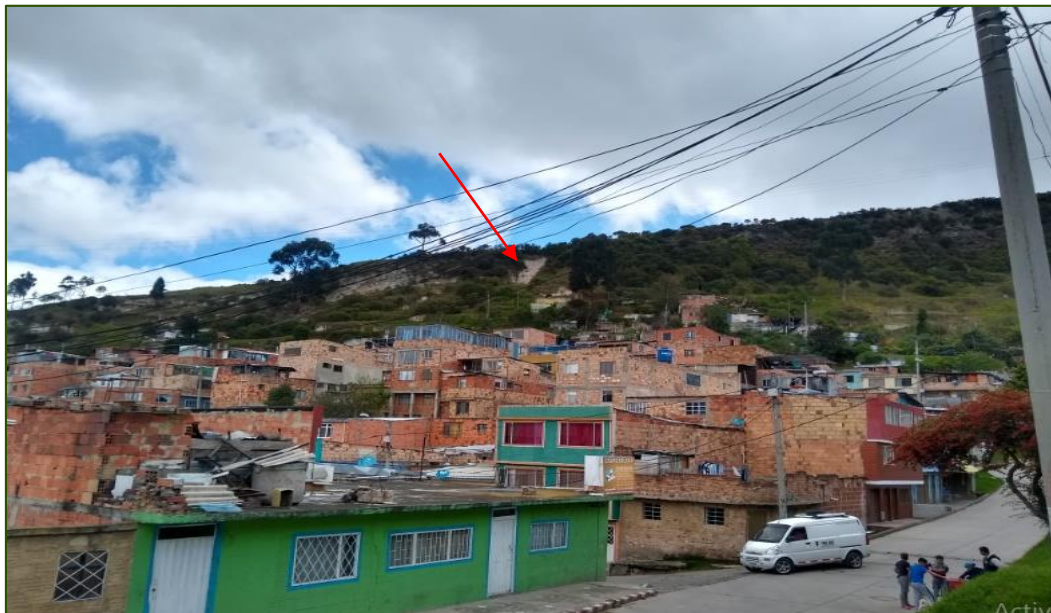
“El flujo de lodos fue detonado por las fuertes precipitaciones que cayeron en el sector; como se mencionó anteriormente, en el sector evaluado cayeron entre 50 y 70 mm de lluvia durante el periodo comprendido entre los días 17 y 23 de abril de 2019. A la ocurrencia del flujo de lodos contribuyeron factores como la falta de obras para el manejo de aguas en la vía de la Calle 39B Sur y en general en la ladera evaluada, así como las propiedades intrínsecas de los materiales superficiales que conforman el terreno, los cuales están caracterizados por ser materiales finos y sueltos.”

*Ilustración 3-144 Panorámica del estado actual del proceso*

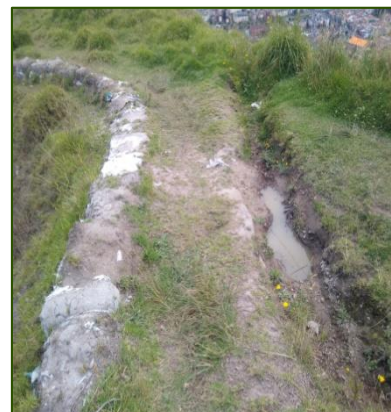
Se revisó la funcionalidad de las obras provisionales de emergencia, encontrando una zanja donde se está aposando el agua. Adicionalmente el gusanillo se encuentra deteriorado y con desconfinamiento de la tierra, quedando expuesta a factores erosivos. Se debe sembrar vegetación herbácea, corrigiendo donde se requiera para garantizar el propósito de no dejar pasar el agua hacia la ladera oriental.

*Ilustración 3-145 Estado actual de la obra*

Adicionalmente el gusanillo se encuentra deteriorado y con desconfinamiento de la tierra, quedando expuesta a factores erosivos. Se debe sembrar vegetación herbácea, corrigiendo donde se requiera para garantizar el propósito de no dejar pasar el agua hacia la ladera oriental.

ii. Se recomienda hacer mantenimiento a los gusanillos, que se encuentran deteriorados, producto de haberlos construido con costales sintéticos, los cuales al deteriorarse generan desconfinamiento de la tierra con la cual se rellenaron, quedando expuesta a factores erosivos.

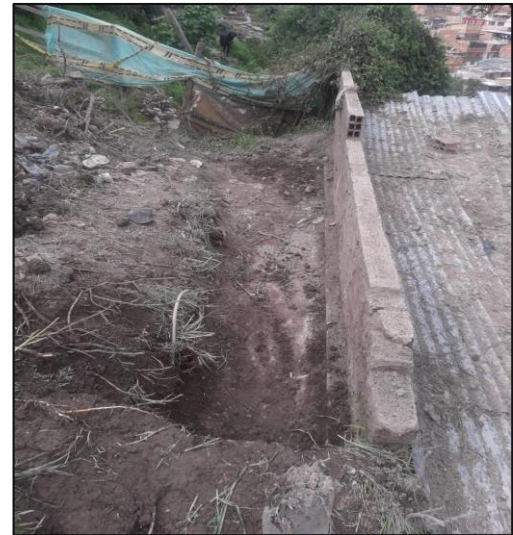
*Ilustración 3-146 Estado actual del proceso*

En relación al sitio que permanece sin vegetación se debe hacer una obra de bioingeniería para recuperar del proceso erosivo del agua que cae en esa zona desprovistas de vegetación, para lo cual se recomienda hacer trinchos disipadores y sembrar vegetación que se adapte a las condiciones agroecológicas de la zona.

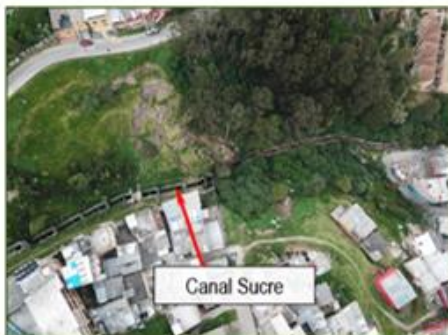
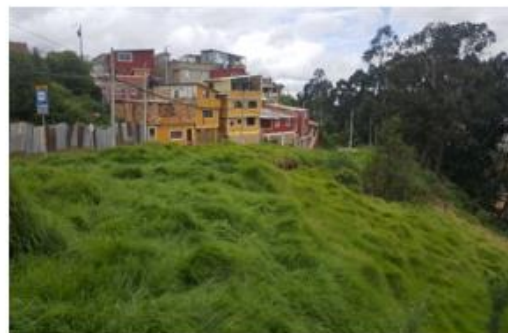
*Ilustración 3-148 Vista general del polígono y Costado Sur del mismo*

Vista general del Polígono evaluado en el Sector Catastral Siberia de la localidad de Chapinero; Canal Sucre, conocido por la comunidad como Canal Cataluña.

En el costado sur [SIC] del polígono se encuentra un talud de aproximadamente 155 m de longitud, altura cercana a 25 m e inclinación próxima a 60°.

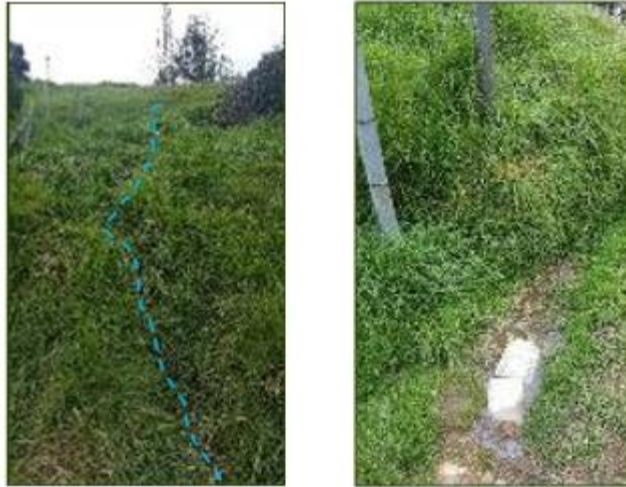
*Ilustración 3-149 Es posible que en el costado oriental del talud exista una conexión errada que al parecer está vertiendo aguas directamente al terreno.*

- Se deben localizar todos los sitios de infiltración de agua a la ladera y corregir todas las conexiones erradas que se encuentren.

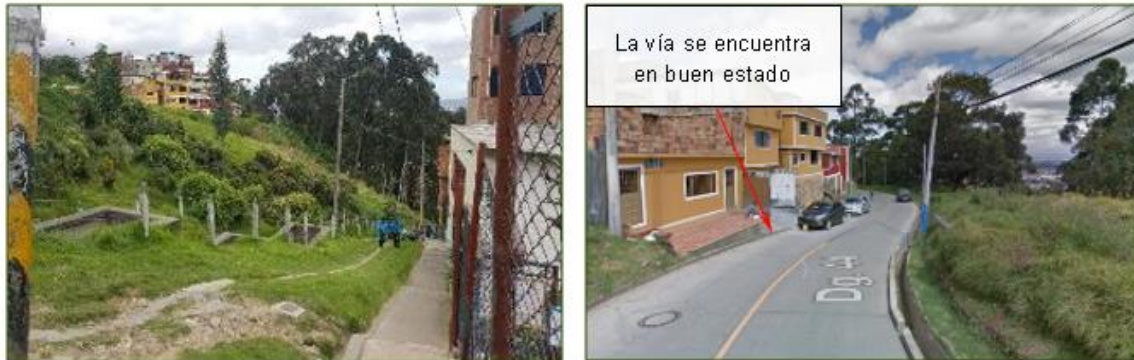
*Ilustración 3-150 Vista lateral del lado norte del canal Sucre*

Aproximadamente a 3 m de la base del talud se localiza una estructura de drenaje en gradería, denominada Canal Sucre.

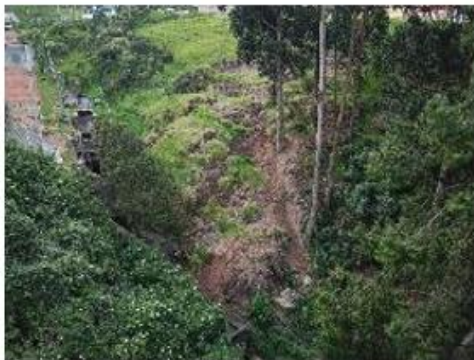
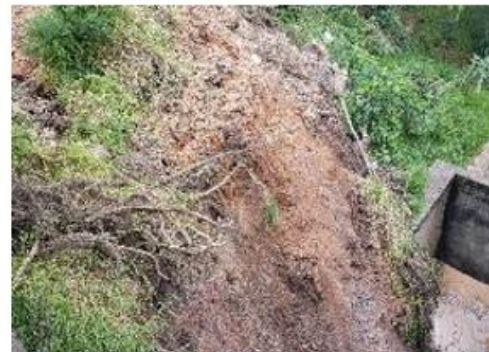
*Ilustración 3-152 Vista del costado occidental, pata del proceso.*

El movimiento del suelo ocurre en sentido noroccidental y hacia el Canal Sucre

Vista del desprendimiento de suelo de aproximadamente 1 m<sup>3</sup>. El material se depositó en el Canal Sucre.

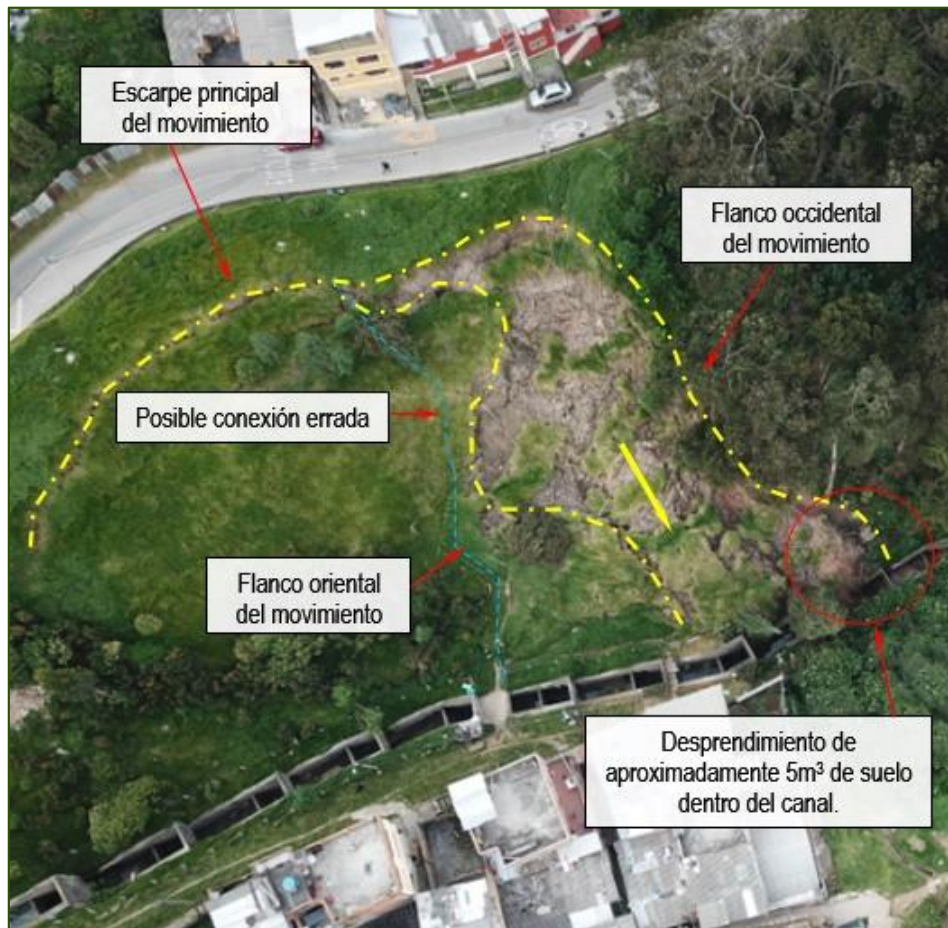
(Ilustración 3-153). El escarpe principal se encuentra ubicado muy cerca de la corona del talud y se estima que este tiene alrededor de 55 m de longitud y 2 m de altura. Dentro del movimiento se identifican varios escarpes, producto de los desplazamientos diferenciales dentro de la masa movilizada, (Ilustración 3-153 “Vista frontal del movimiento en masa”). Se debe resaltar, que a partir de una inspección visual no es posible establecer la profundidad de la superficie de falla del movimiento en masa, determinar el grado de actividad del movimiento, ni definir la velocidad del mismo.

Ilustración 3-153 Vista ortogonal del movimiento en masa activo que se presenta en el polígono evaluado.

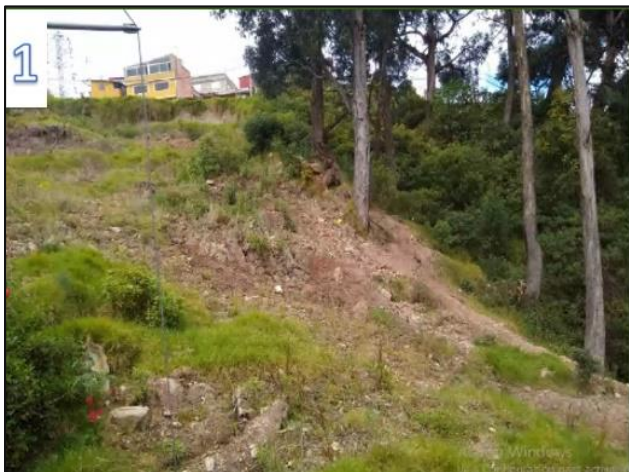
*Ilustración 3-159 Costado occidental del proceso*

Al costado occidental del deslizamiento, los árboles se ven verticales y hay vegetación abundante, lo que significa que no hay procesos activos de inestabilidad en la zona boscosa; se observan algunas áreas del pasto remante en la zona del deslizamiento, el resto no se ha revegetalizado durante el año y medio desde el evento. (Ilustración 3-161)

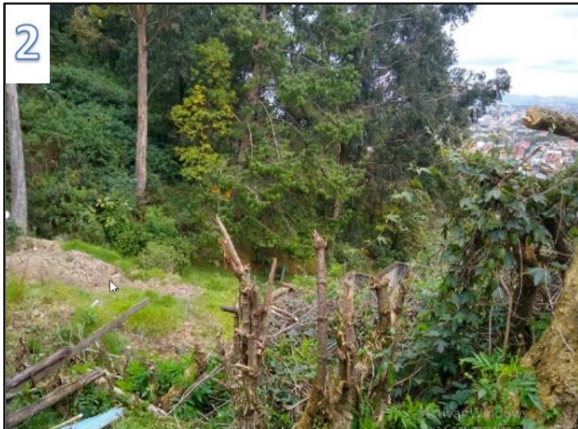
*Ilustración 3-160 Costado noroccidental del proceso*

Costado noroccidental del deslizamiento, este es el punto donde se presentó la obstrucción del canal en 2019, el cual se encuentra funcionando adecuadamente. ilustración 3-162.

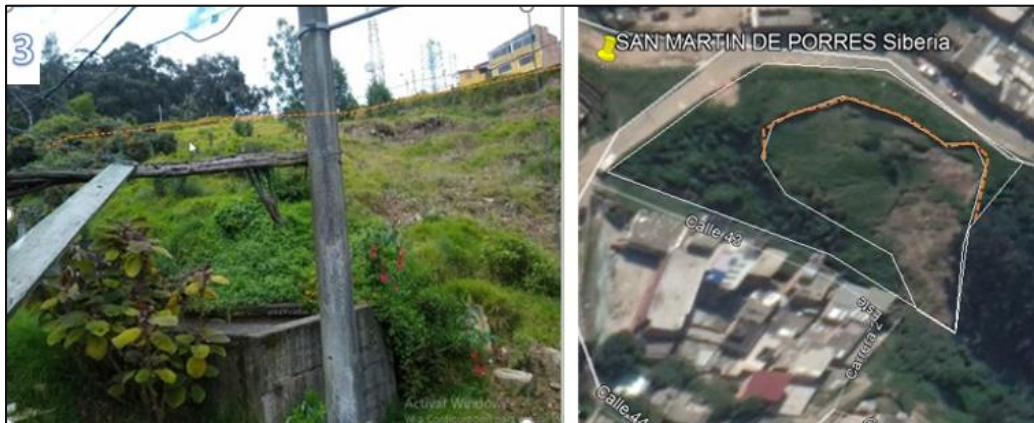
*Ilustración 3-161 Escarpe principal*

En la ilustración 3-161 muestran el escarpe principal del deslizamiento con la línea punteada amarilla. Se observan un serie de escarpes secundarios ladera abajo.

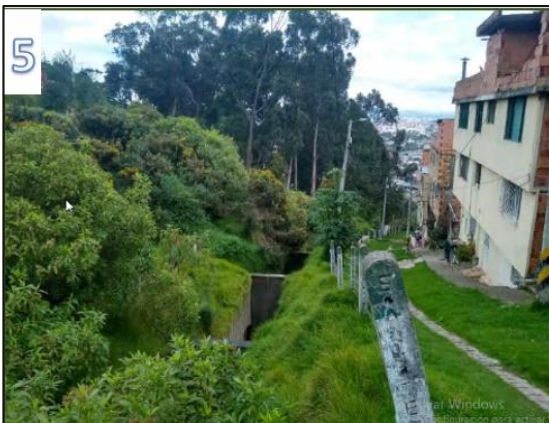
*Ilustración 3-163 Costado nororiental junto al canal Sucre*

Se observa ve retamo en el costado nororiental del proceso junto al canal Sucre. (Ilustración 3-165)

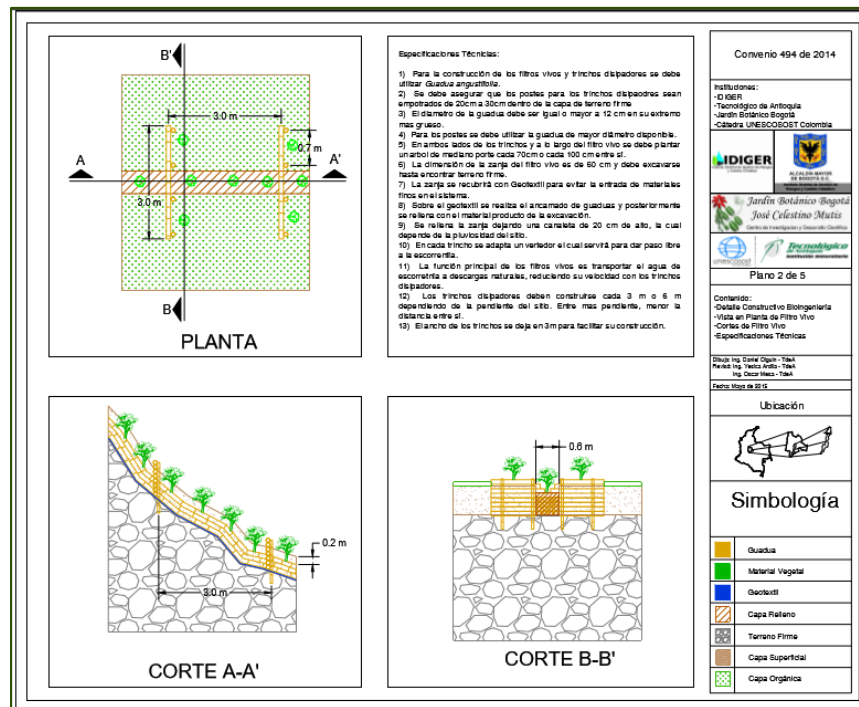
En la ilustración 4-2 y 4-3 muestra los planos con los cuales se ejecutaron las obras los cuales tienen errores

*Ilustración 4-3 Plano Filtro Vivo Cordillera Sur*

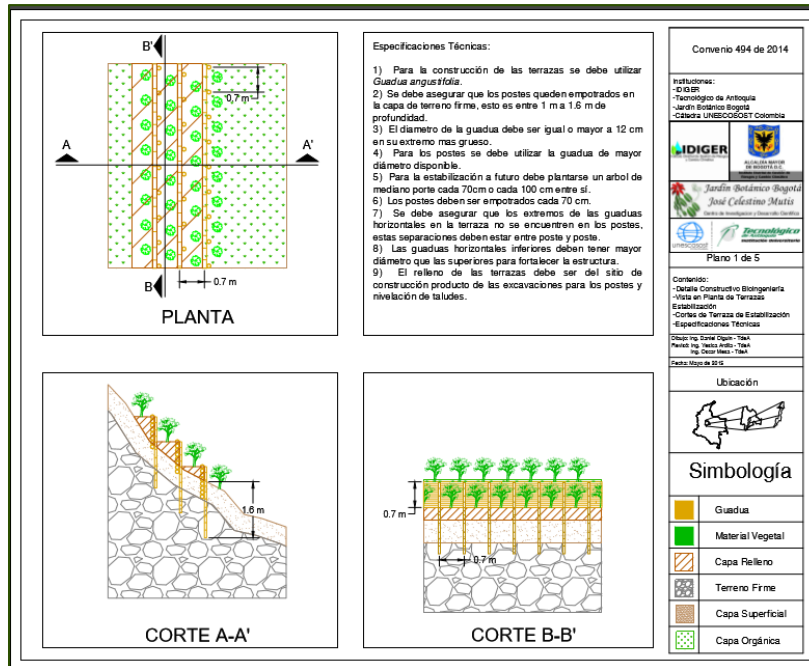
Ilustración 4-4 Plano Terrazas Cordillera Sur

La, usan la palabra terraza, tal vez por analogía, pero esto puede inducir al error de verlos como “balcones”, como lo muestran los esquemas.

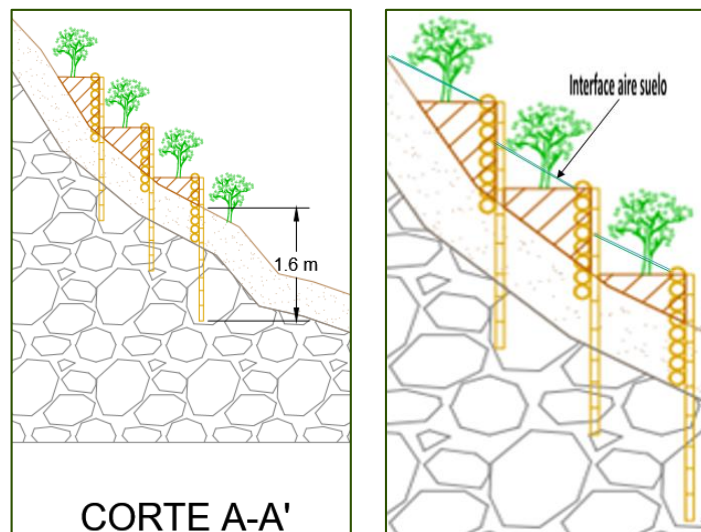
Ilustración 4-5 A la izquierda “Balcones” error esquemático – Esquema corregido

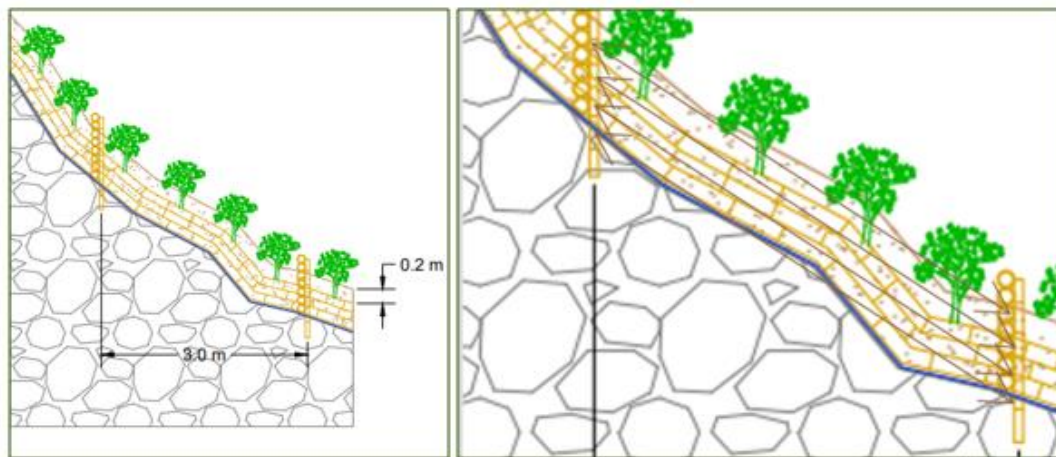
También, en los filtros se debe corregir el esquema, porque los fondos de los filtros no son curvos en sentido vertical y las guaduas son elementos rígidos que se instalan cuñadas entre los trinchos de soporte, los cuales adicionalmente de sostener las guaduas del filtro amortiguan la velocidad de bajada del agua, permitiendo construir filtros de más de 250 ml, en pendientes mayores a 60°, funcionando en flujo laminar, experiencia de Nocaima Cundinamarca.

*Ilustración 4-6 Fondo curvo, error esquemático - Esquema corregido, guaduas en tozos enteros*
