DIAGNÓSTICO TÉCNICO

DIAGNÓSTICO TÉCNICO – DI No. 11985
SUBDIRECCIÓN DE ANÁLISIS DE RIESGOS Y EFECTOS DE CAMBIO CLIMÁTICO
GRUPO ASISTENCIA TÉCNICA
EVENTO SIRE No. 4953036

DIRECCIÓN:	Carrera 4 A Este # 59 B-12 Sur.	COORDENADAS	X: 97048.72 Y: 93586.81		
BARRIO:	San Martín.	ÁREA INSPECCIONADA (Ver figura 1).			
UPZ:	55 - Diana Turbay.	ÁREA DIRECTA AFECTADA:	10 m ² aprox.		
LOCALIDAD:	18 – Rafael Uribe Uribe.	POBLACIÓN ATENDIDA:	10		
CHIP:	AAA0209YJJH.	FAMILIAS	2	ADULTOS	6
AREA INSPECCIONADA	200 m ² aprox.	MENORES	4	PREDIOS EVALUADOS	1
		DOCUMENTO REMISORIO	CR-30810.

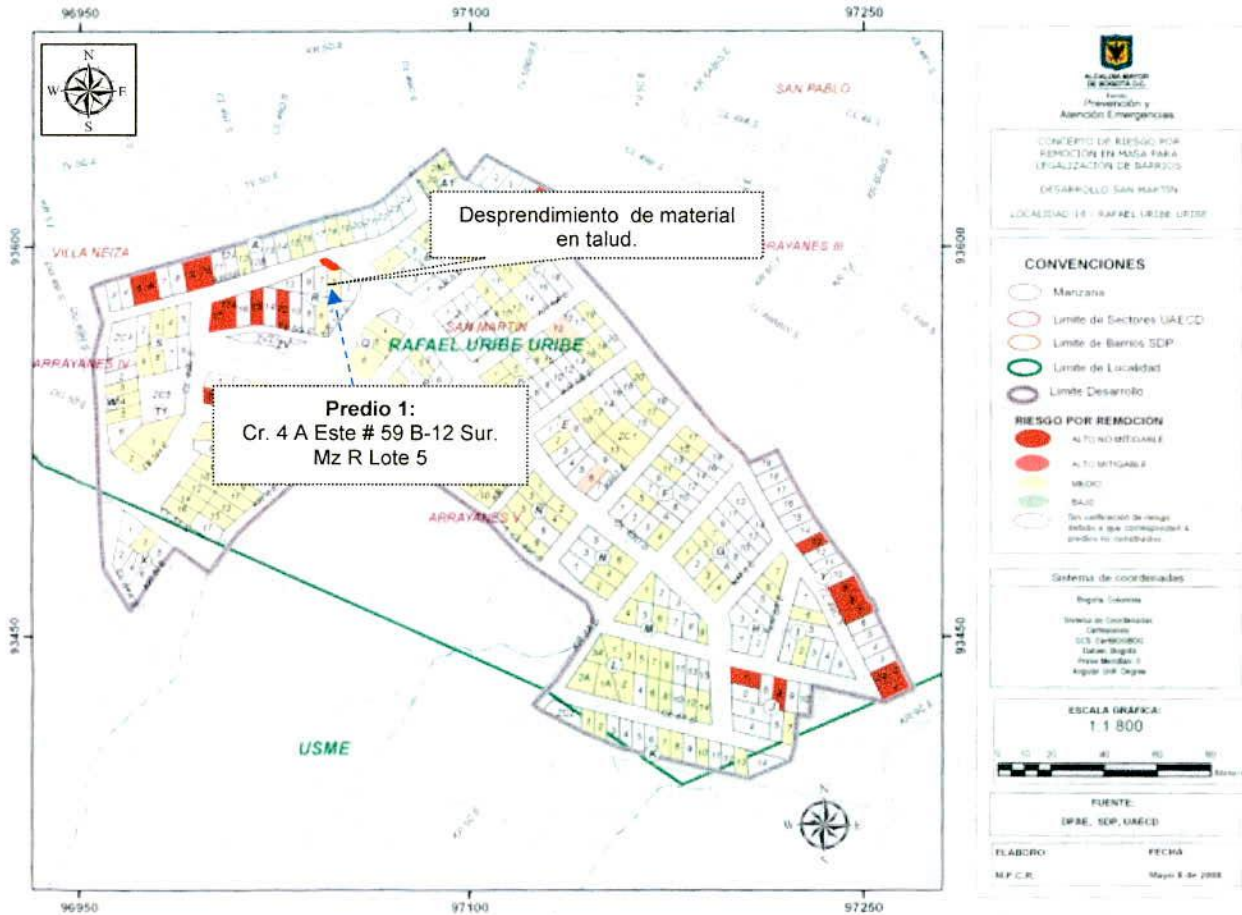
Figura 1. Localización de la vivienda ubicada en el predio de la referencia, Barrio San Martín de la Localidad de Rafael Uribe Uribe y categorización de riesgo por movimientos en masa del CT-5221.
