**DIAGNÓSTICO TÉCNICO DI-12011**  
**SUBDIRECCIÓN DE ANÁLISIS DE RIESGOS Y EFECTOS DE CAMBIO CLIMÁTICO**  
**GRUPO ASISTENCIA TÉCNICA**  
**RADICADO IDIGER 2018ER9534**  
**EVENTO SDQS 1404742018**

<b>DIRECCIÓN:</b>	Calle 138 # 11 B - 61	<b>COORDENADAS AREA INSPECCIONADA</b>	X1:104400.25 Y1:113532.25 X2:104468.11 Y2:113533.17
<b>BARRIO/SECTOR CATASTRAL:</b>	Cedritos	<b>ÁREA DIRECTA AFECTADA:</b>	1700 m <sup>2</sup>
<b>UPZ:</b>	13 - Los Cedros	<b>POBLACIÓN ATENDIDA:</b>	240
<b>LOCALIDAD:</b>	1 - Usaquén	<b>FAMILIAS</b> 79 <b>ADULTOS</b>	210 <b>MENORES</b> 30
<b>CHIP:</b>	AAA0243HSDM y otros	<b>PREDIOS EVALUADOS</b>	1
<b>AREA INSPECCIONADA</b>	1700 m <sup>2</sup>	<b>DOCUMENTO REMISORIO</b>	CR-30875

En el predio se emplaza un edificio de once niveles más sótano con estructura conformada por pórticos de concreto con pantallas, entrepiso en placa maciza de concreto y cubierta de placa de concreto. La visita fue atendida por Tamara Guacaneme permitiendo el acceso al edificio. El uso de la edificación es vivienda.

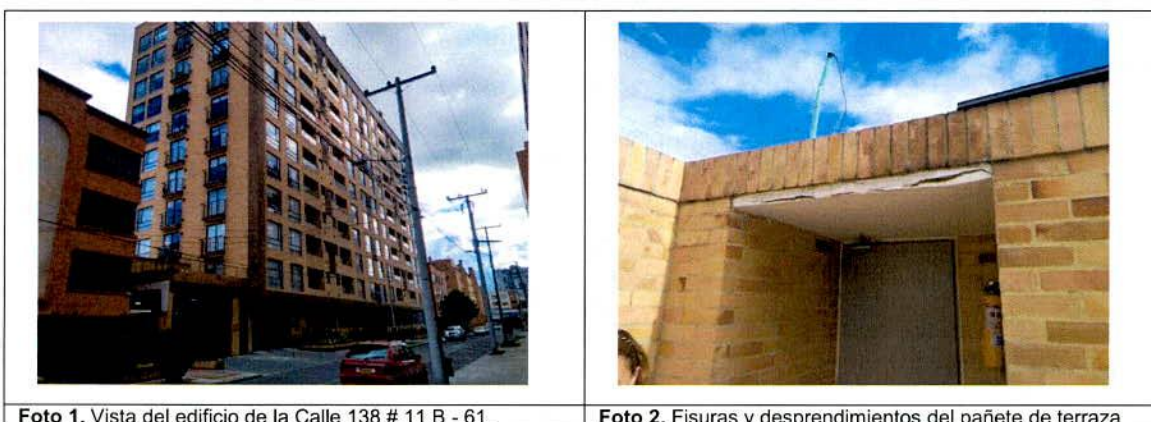
Durante la inspección visual se evidencian fisuras en el mortero de acabado del techo y en el guardaescoba de la terraza (Ver Fotos 2 y 3). Los muros de los corredores y puntos fijos presentan fisuras diagonales, verticales con longitudes cercanas a los 2 metros y aberturas de 2 milímetros, en las bases de los muros del corredor se presentan humedades (Ver Foto 6). La placa del primer piso, donde se ubica el parqueadero, presenta fisuras que permiten filtraciones de agua al sótano de la edificación (Ver Foto 7). El muro del parqueadero en el costado occidental evidencia fisuras diagonales con longitudes cercanas de 1 metro y aberturas de 3 mm (Ver Foto 8). Los vidrios de fachada evidencian rompimiento y curvatura (Foto 10). En la fachada del costado occidental donde se encuentra la administración se observan fisuras diagonales de piso a techo y aberturas de 4 milímetros aproximadamente (Ver Foto 11).
