DIAGNÓSTICO TÉCNICO DI-12858
SUBDIRECCIÓN DE ANÁLISIS DE RIESGOS Y EFECTOS DE CAMBIO CLIMÁTICO
GRUPO ASISTENCIA TÉCNICA
EVENTO SIRE No. 5282125
EVENTO SIRE No. 5283106

Construcciones (Afectación en elementos no estructurales debido a vendaval)

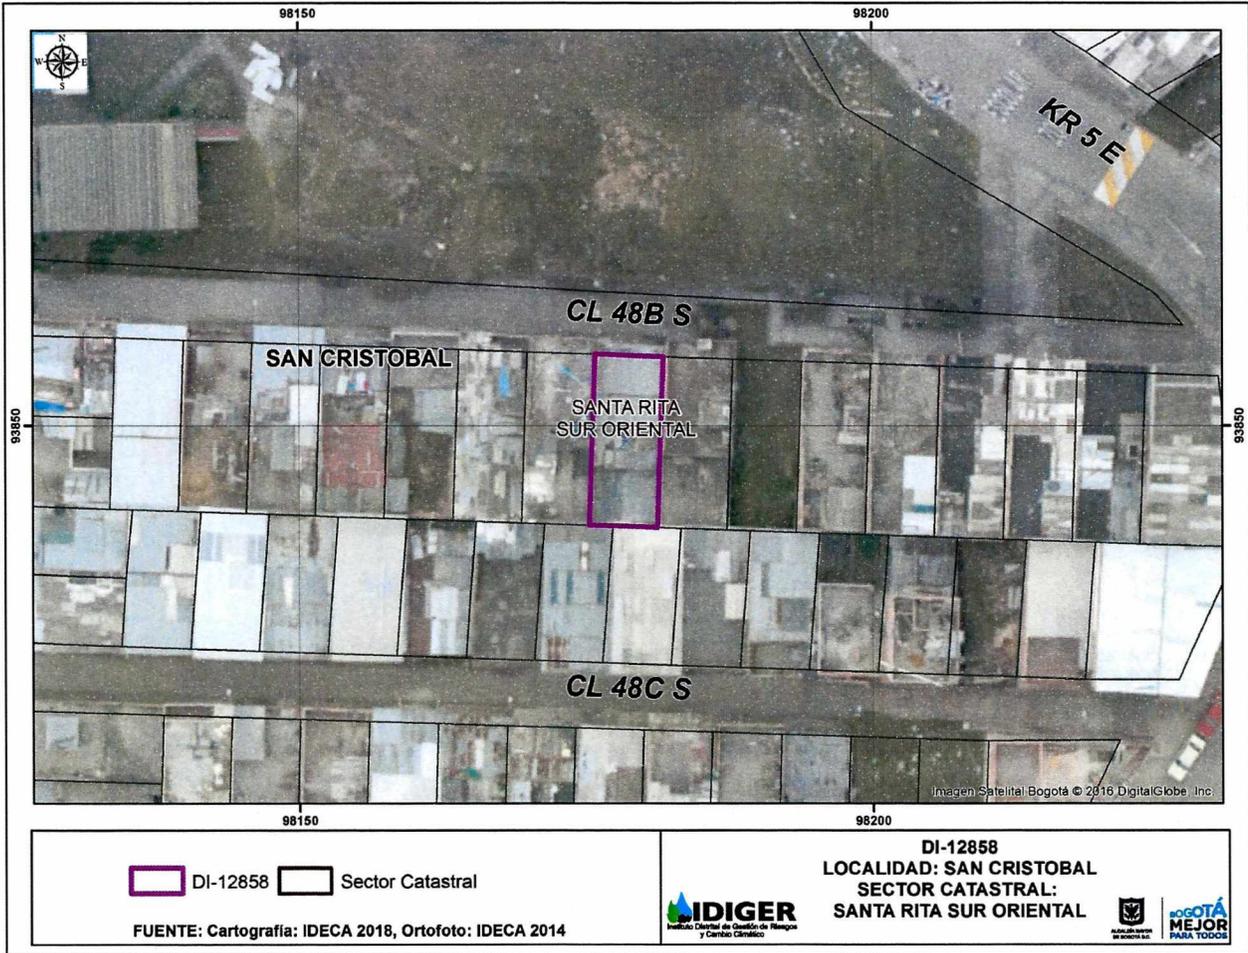
Figura 5. Ubicación del predio de la Calle 48 B Sur No.4B-53 Este, ubicado en el Sector Catastral Santa Rita Sur Oriental de la localidad de San Cristóbal.

La Tabla 6 presenta un resumen de las afectaciones identificadas en el predio de la Calle 48 B S No.4B-53 Este, (ver Figura 5)

Dirección	CHIP	Daños
Calle 48 B S No.4B-53 Este	AAA0005XWKL	Leve - Afectación en tejas

A los responsables de los predios evaluados, (ver Figuras 1 a 5, y Tablas 3 a 6), adelantar actividades de reparación, mantenimiento y mejoramiento de las estructuras de cubierta existentes, con el propósito de garantizar condiciones de estabilidad y seguridad durante la vida útil de las edificaciones emplazadas en cada uno de los predios. Lo anterior con el apoyo de personal idóneo, garantizando que se cumplan los requerimientos establecidos en la normatividad vigente y tramitando los permisos y licencias correspondientes.

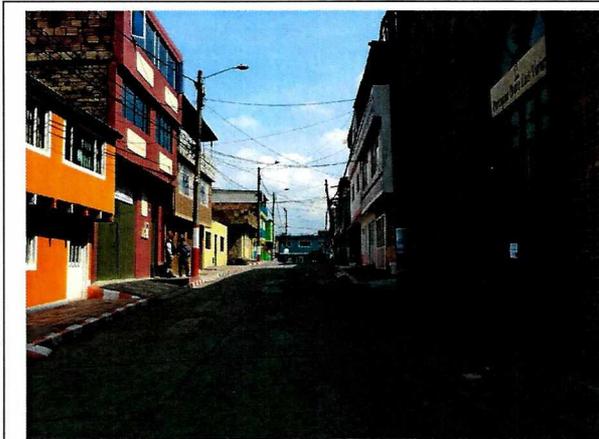
Fotografía 1. Vista general de los predios ubicados en el Barrio Santa Martha – Vereda Tunjuelito de la localidad de Usme.

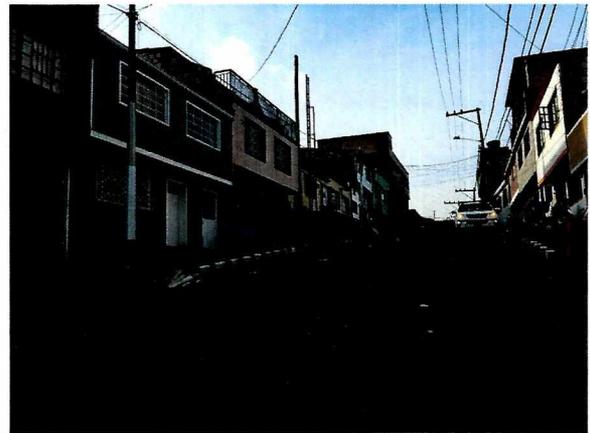
Fotografía 2. Vista general de los predios ubicados en el Barrio Santa Martha – Vereda Tunjuelito de la localidad de Usme.

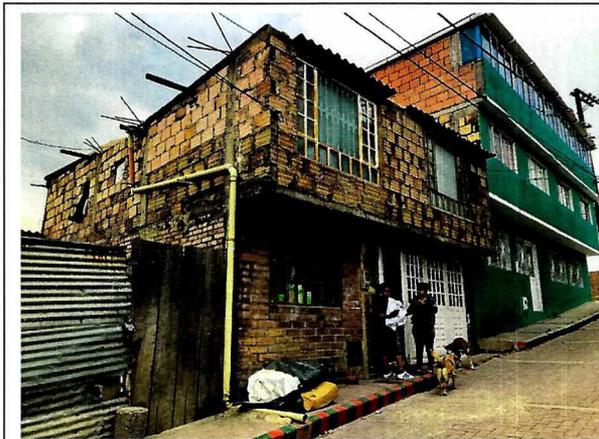
Fotografía 3. Vista general de los predios ubicados en el Barrio Duitama de la localidad de Usme.

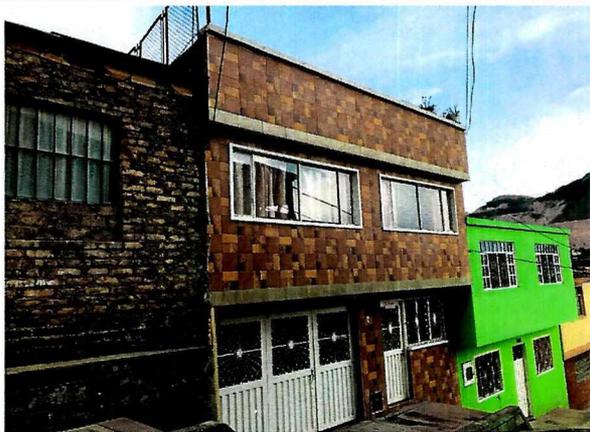
Fotografía 4. Vista general de los predios ubicados en el Barrio Duitama de la localidad de Usme.

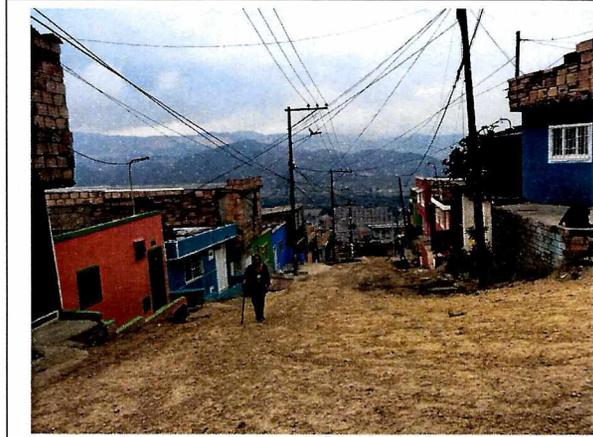
Fotografía 5. Vista general de los predios ubicados en el Barrio Alaska de la localidad de Usme.

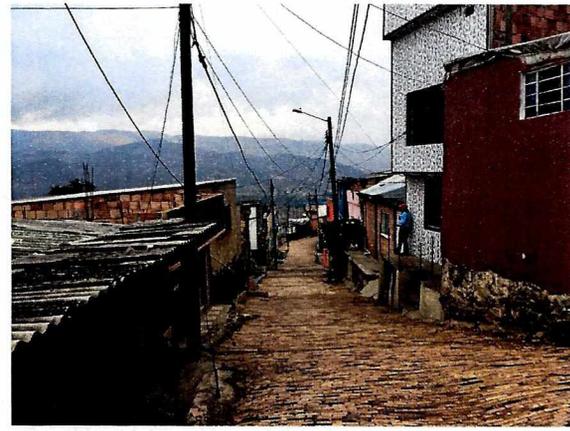
Fotografía 6. Vista general de los predios ubicados en el Barrio Alaska de la localidad de Usme.

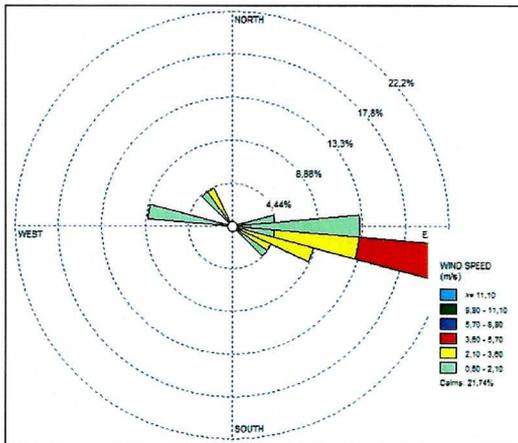
Figura 6. Rosa de los vientos registrados por la Estación meteorológica San Cristóbal entre las 00 y las 24 horas del 06 de marzo de 2019.

En la Figura 6 se observa que la mayor velocidad de viento registrada por la Estación San Cristóbal durante el día 6 de marzo de 2019, fue igual a 5.7 m/s equivalente a 20.52 km/h. Ahora bien, entre las 3 p.m. y las 6 p.m. la mayor velocidad del viento fue de 3.6 m/s correspondiente a 12.96 km/h, (ver Figura 7). Teniendo en cuenta la escala de Beaufort, esta velocidad corresponde a una brisa entre ligera y moderada que tiene como efectos en tierra el levantamiento de polvo, papeles y agitación de las copas de los árboles. En este sentido, es posible que el vendaval ocurrido tenga un carácter local y no haya sido registrado por la estación meteorológica más cercana.
