DIAGNÓSTICO TÉCNICO – DI-13105
SUBDIRECCIÓN DE ANÁLISIS DE RIESGOS Y EFECTOS DE CAMBIO CLIMÁTICO
GRUPO ASISTENCIA TÉCNICA
EVENTO SIRE No. 5334354

3. ESCENARIO DE RIESGO: Construcciones, (Afectación estructural por explosión).

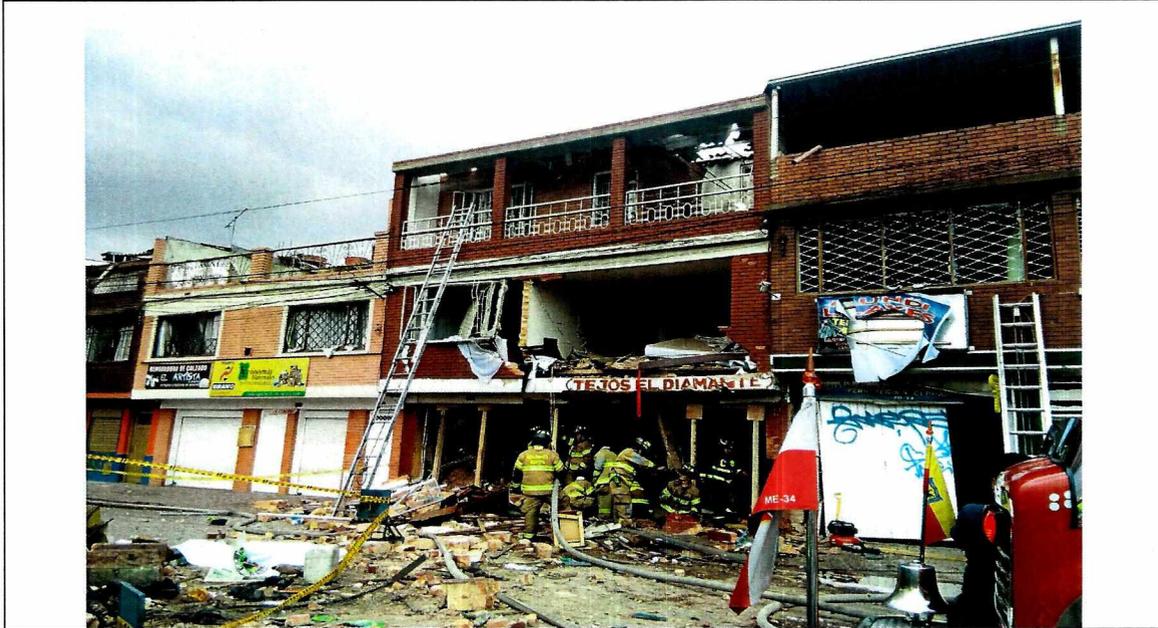
Fotografía 1. Vista panorámica del Sector de la Av. Carrera 70 No 70 – 42, en el Sector Catastral de la Estrada de la Localidad de Engativá.

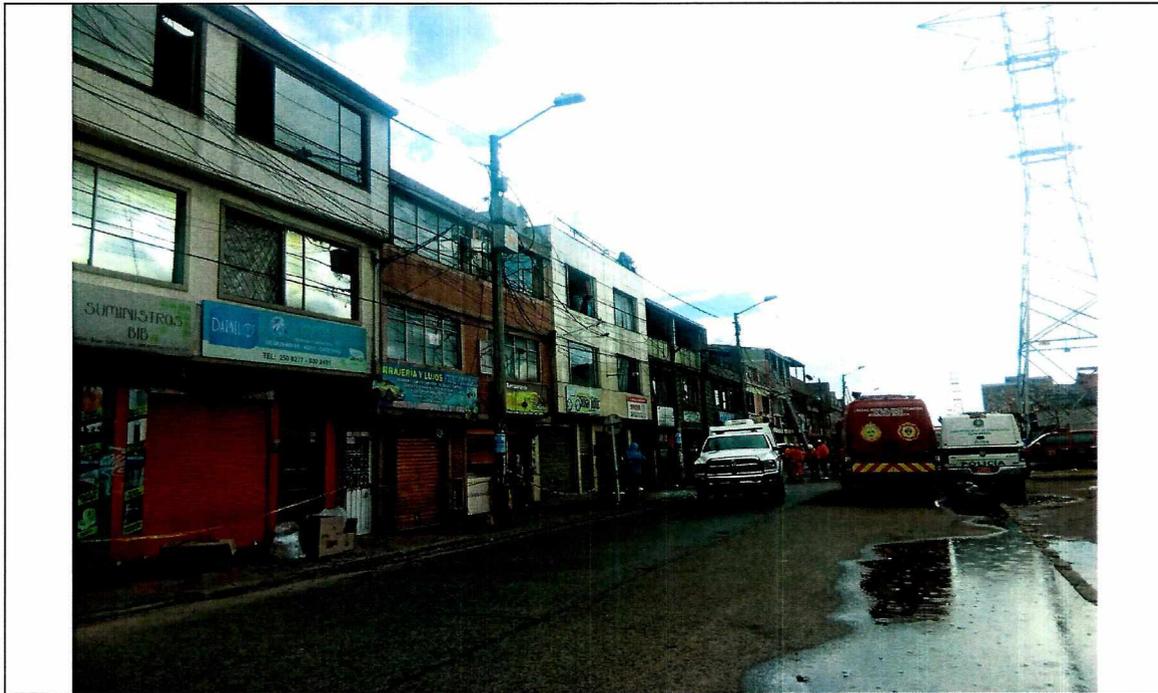
Fotografía 2. Vista panorámica del Sector de la Av. Carrera 70 No 70 – 42, en el Sector Catastral de la Estrada de la Localidad de Engativá.

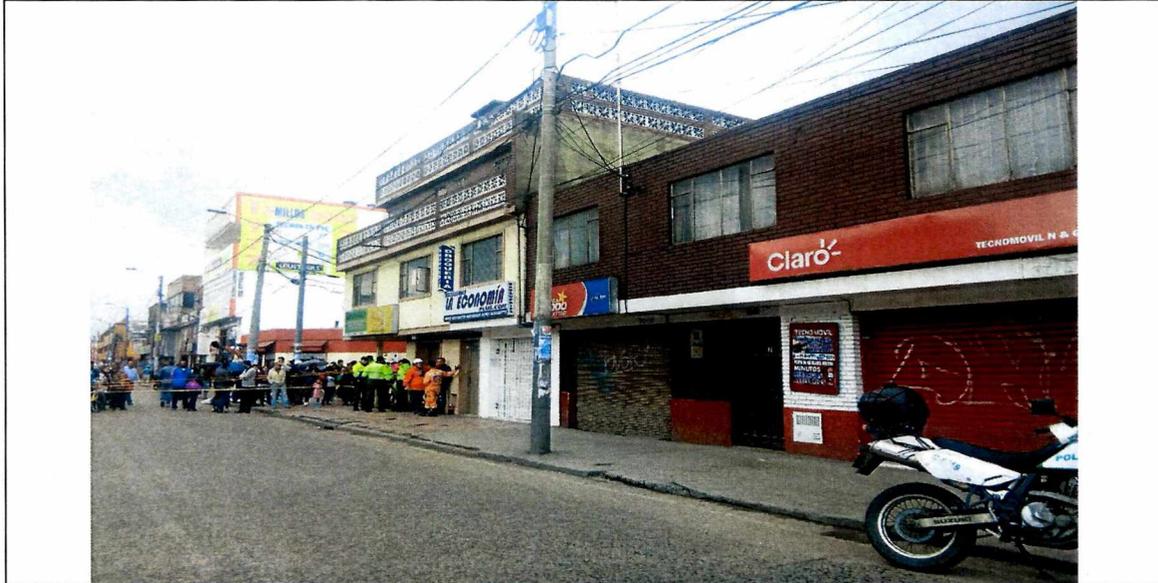
Fotografía 3. Vista panorámica del Sector de la Av. Carrera 70 No 70 – 42, en el Sector Catastral de la Estrada de la Localidad de Engativá.

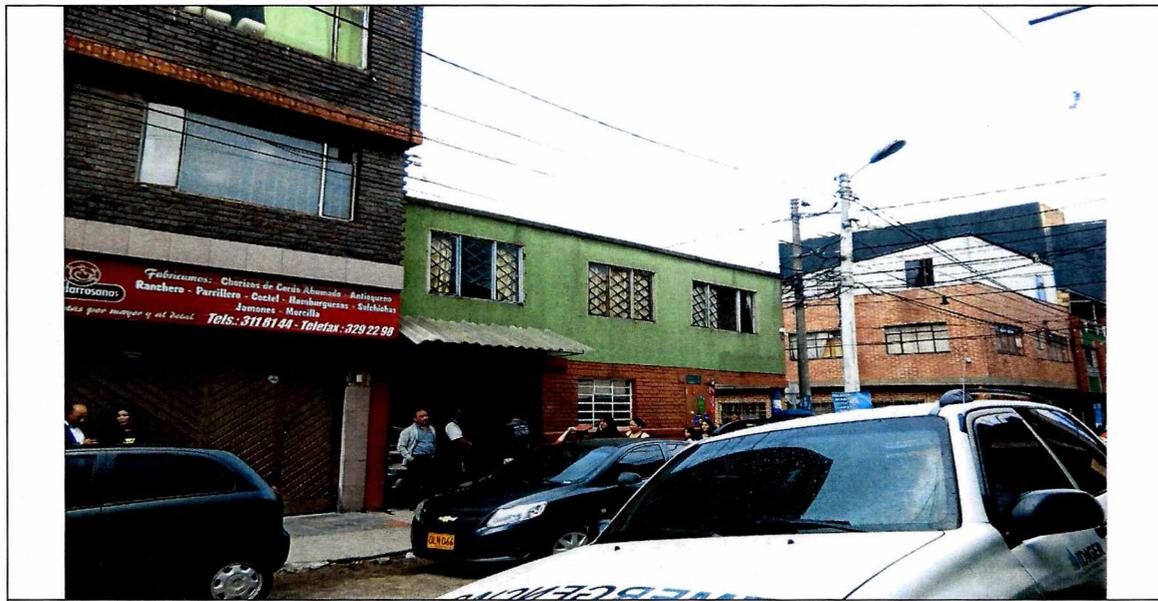
Fotografía 4. Vista panorámica del Sector de la Av. Carrera 70 No 70 – 42, en el Sector Catastral de la Estrada de la Localidad de Engativá.

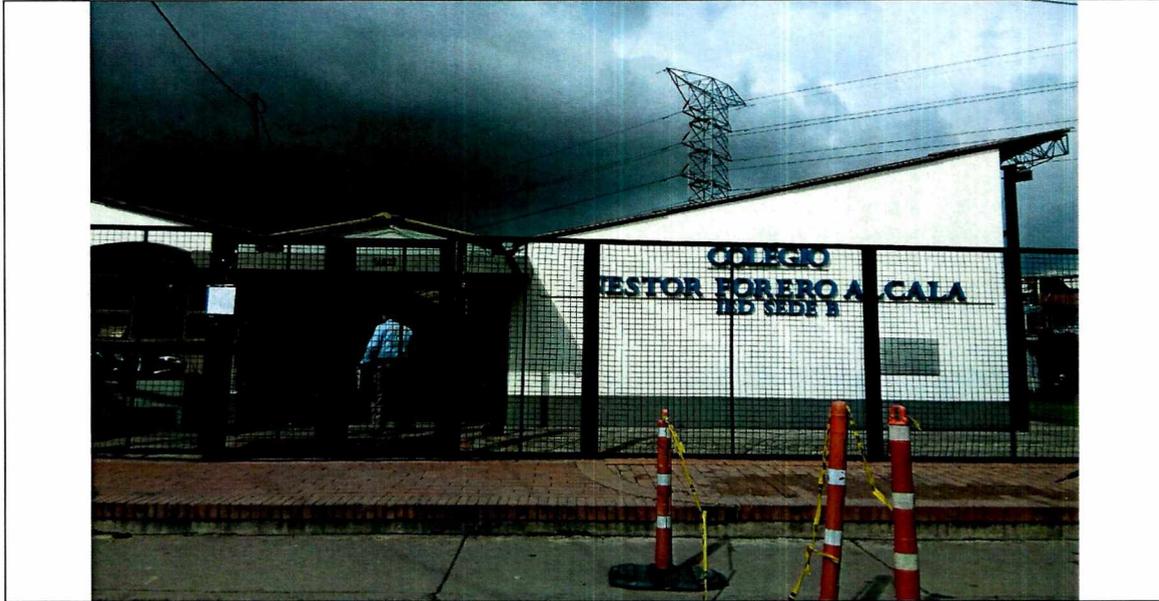
Al costado noroccidental de la vivienda de la Av. Carrera 70 No 70 – 42, se emplaza el Colegio Néstor Forero Alcalá – Sede B, localizado en la Diagonal 70 No 70 – 54. El Colegio se encuentra conformado por (2) bloques de salones de un nivel, construidos en mampostería parcialmente confinada y cubierta en teja de asbesto cemento. Adicionalmente, cuenta con espacios de zonas comunes como una cancha de uso múltiple y un jardín de juegos, (ver Fotografías 30 a 33).

Fotografía 30. Fachada del Colegio Néstor Forero Alcalá – Sede B, en la Diagonal 70 No 70 – 54, en el Sector Catastral de la Estrada de la Localidad de Engativá.

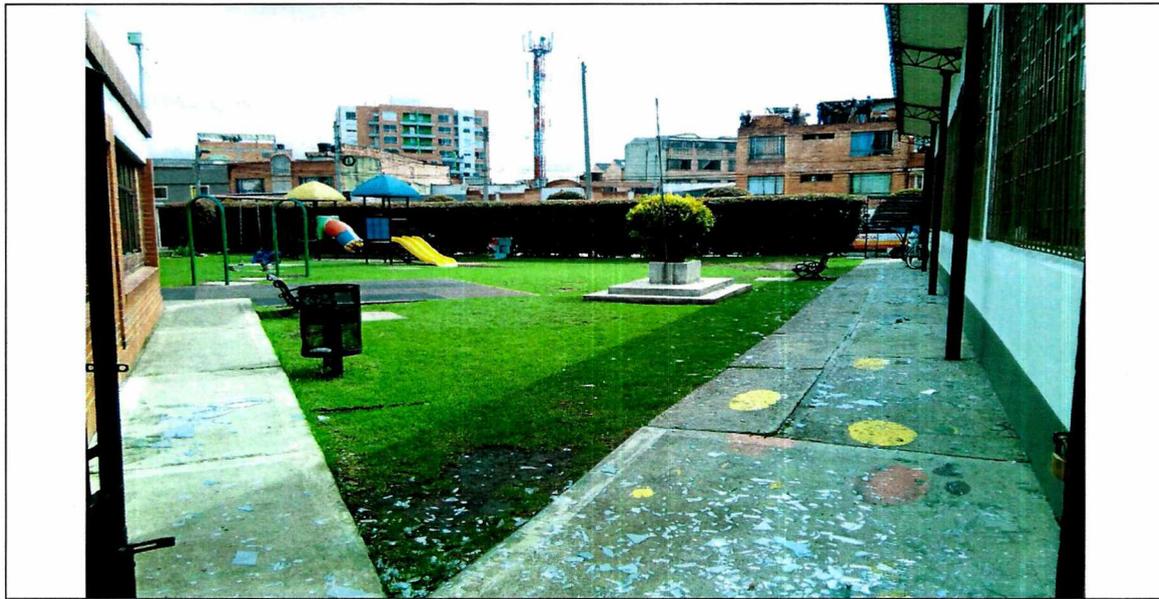
Fotografía 31. Interior del Colegio Néstor Forero Alcalá – Sede B, en la Diagonal 70 No 70 – 54, en el Sector Catastral de la Estrada de la Localidad de Engativá.
