DIAGNÓSTICO TÉCNICO

DIAGNÓSTICO TÉCNICO – DI-13205
SUBDIRECCIÓN DE ANÁLISIS DE RIESGOS Y EFECTOS DE CAMBIO CLIMÁTICO
GRUPO ASISTENCIA TÉCNICA
EVENTO SIRE No. 5329214

DIRECCIÓN:	Calle 27B Sur No 9 – 45 Este.	COORDENADAS AREA INSPECCIONADA	X1: 99215.87 Y1: 96387.93 X2: 99248.94 Y2: 96410.56 X3: 99225.00 Y3: 96437.54 X4: 99196.55 Y4: 96434.10
BARRIO:	Urbanización el Ramajal (Granjas y Huertas).	ÁREA DIRECTA AFECTADA:	100 M2
UPZ:	32 – San Blas.	POBLACIÓN ATENDIDA:	17
LOCALIDAD:	4 – San Cristóbal.	FAMILIAS 7 ADULTOS	13 MENORES 4
CHIP:	AAA0002XPHY.	PREDIOS EVALUADOS	4
AREA INSPECCIONADA	400 M2	DOCUMENTO REMISORIO	CR-33867

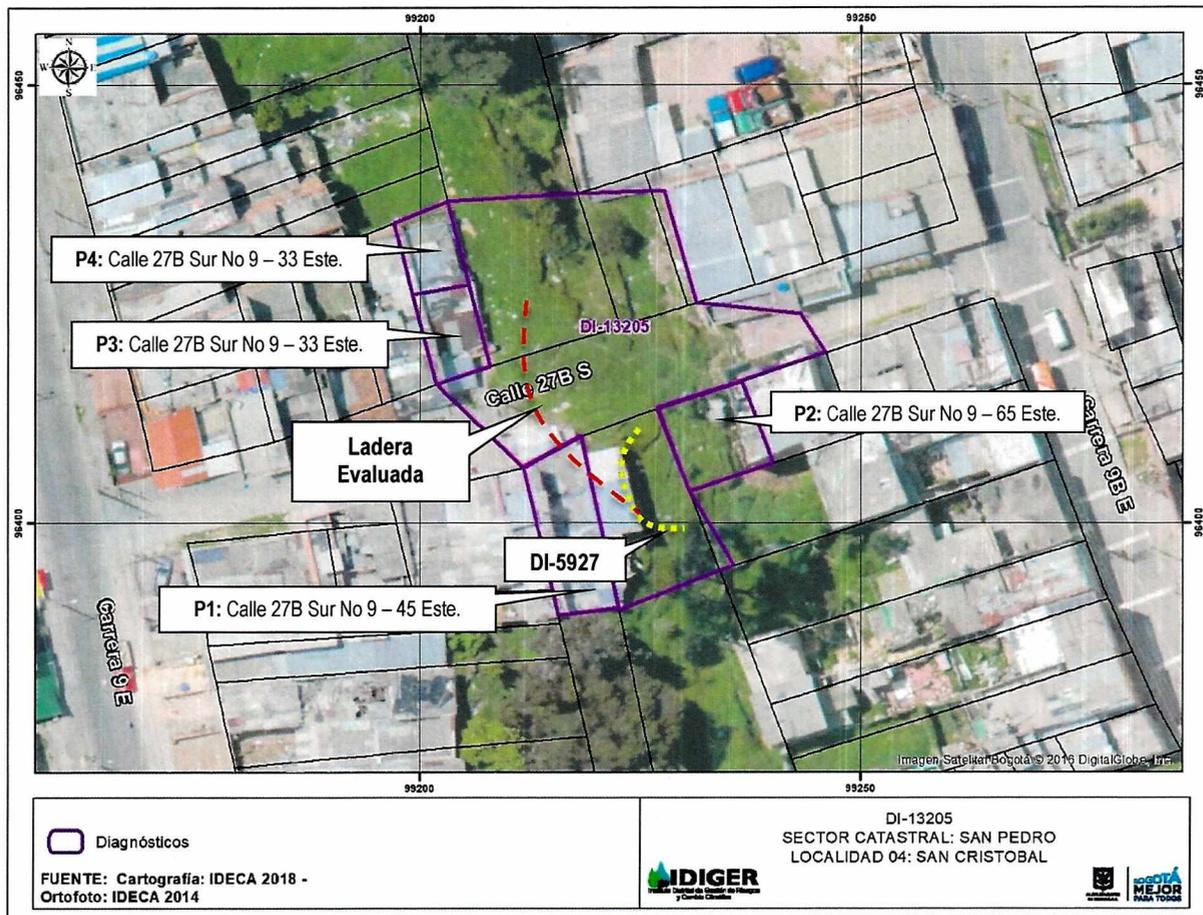
Figura 1. Localización del predio de la Calle 27B Sur No 9 – 45 Este (P1), en el Barrio Urbanización el Ramajal (Granjas y Huertas) de la Localidad de San Cristóbal.

La Figura 1 presenta la ubicación del predio de la Calle 27B Sur No 9 – 45 Este (P1), en el Barrio Urbanización el Ramajal (Granjas y Huertas) de la Localidad de San Cristóbal.
