DIAGNÓSTICO TÉCNICO – DI-13563
SUBDIRECCIÓN DE ANÁLISIS DE RIESGOS Y EFECTOS DE CAMBIO CLIMÁTICO
GRUPO ASISTENCIA TÉCNICA
EVENTO SIRE No. 5339884

DIRECCIÓN:	Sector de la Calle 76 Bis Sur entre Carreras 73B Y 73C.	COORDENADAS AREA INSPECCIONADA	X ₁ :89704.99 Y ₁ :97533.02 X ₂ :89696.79 Y ₂ :97498.89 X ₃ :89654.99 Y ₃ :97506.83 X ₄ :89662.40 Y ₄ :97550.48 X ₅ :89673.51 Y ₅ :97547.84 X ₆ :89672.72 Y ₆ :97545.19				
BARRIO:	Caracolí	ÁREA DIRECTA AFECTADA:	2000 m2.				
UPZ:	69 – Ismael Perdomo.	POBLACIÓN ATENDIDA:	58				
LOCALIDAD:	19 – Ciudad Bolívar.	FAMILIAS	14	ADULTOS	32	MENORES	26
CHIP:	N/A	PREDIOS EVALUADOS	14				
AREA INSPECCIONADA	5000 m2.	DOCUMENTO REMISORIO	CR-34660

Movimientos en Masa.

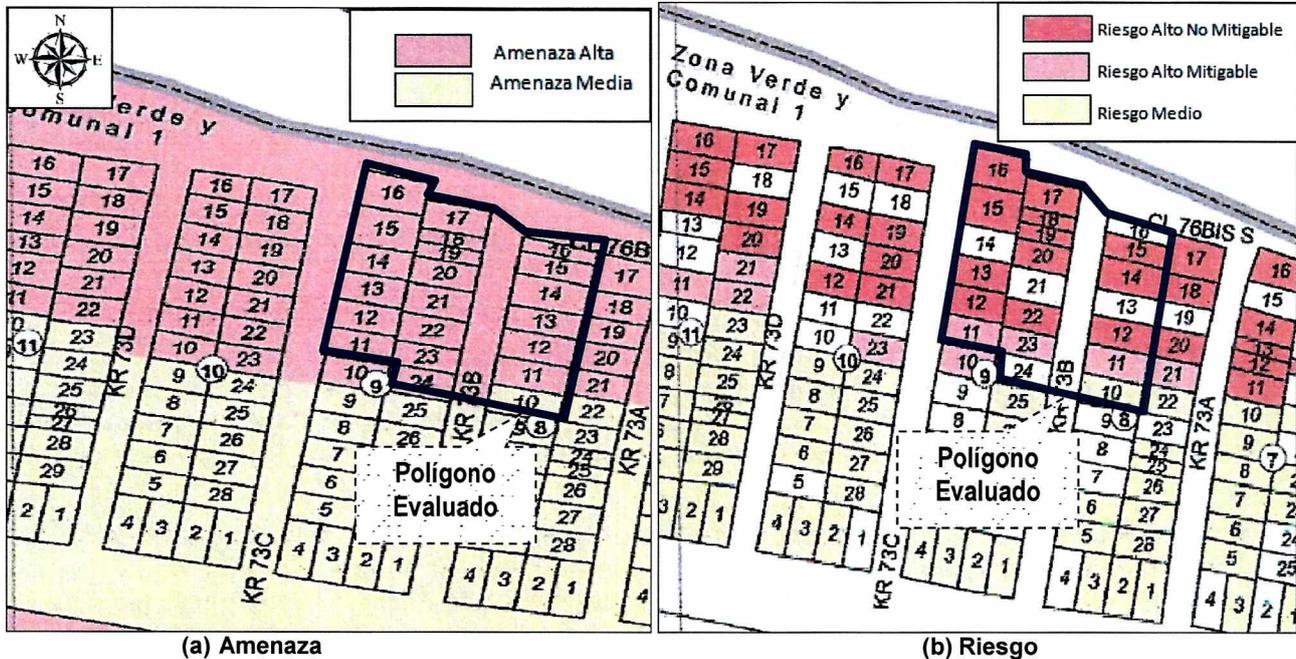
En el marco del programa de legalización de barrios de la Secretaría Distrital de Planeación, el IDIGER emitió el Concepto Técnico CT-4862 el 13 junio de 2007, con el fin de actualizar y complementar la condición de amenaza y riesgo por movimientos en masa del Concepto Técnico CT-4426; según el concepto mencionado, concluyendo el sector de la Calle 76 Bis Sur entre Carreras 73B y 73C corresponde con el extremo norte de las Manzanas 8 y 9 dentro del polígono del desarrollo, como se muestra en la Figura 1.

Figura 1. Localización del sector de la Calle 76 Bis entre Carreras 73B y 73C, en el Barrio Caracolí de la Localidad de Ciudad Bolívar. (Imagen tomada del Mapa de Amenaza y Riesgo por Movimientos en Masa del CT-4862).

El Concepto Técnico en mención, recomendó para los predios en riesgo alto no mitigable, ser incluidos en el programa de reasentamiento de familias. Adicionalmente, recomendó rehabilitar la ladera para evitar que se generen nuevos procesos en remoción en masa en zonas de alto riesgo no mitigable que pudieren afectar predios ubicados en riesgo medio.

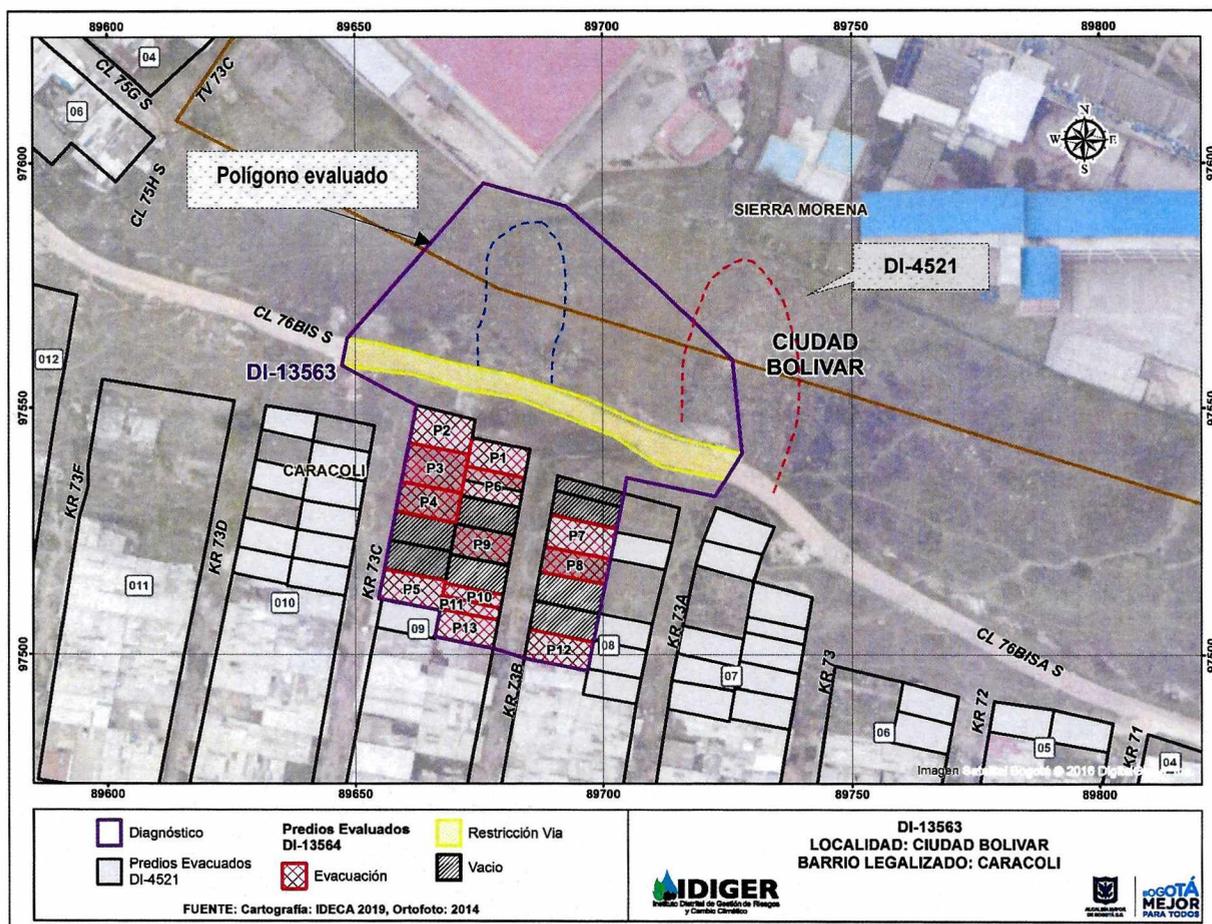
El sector localizado al costado norte de la Calle 76 Bis Sur entre la Carrera 72 y la Carrera 73B, ha sido visitado en abril y mayo del 2010 por parte de IDIGER. En dichas visitas se identificó un talud de corte de aproximadamente 25 m, con pendiente cercana a lo 40°, en donde se presentó un movimiento en masa tipo flujo de lodos que involucró un volumen de aproximadamente 300m², donde parte del material movilizado se depositó hacia la parte baja de la ladera evaluada, así como también en el corredor vial de la Calle 76 Bis Sur y al interior de dos viviendas ubicadas al costado sur de dicha vía. Los daños posiblemente se encontraron asociados a la presencia de filtraciones y/o desempates en la red de acueducto comunitario que se evidenciaba en el área del movimiento, así como a posibles desempates de la red de acueducto instalada en la parte superior, situación que mediante inspección visual no fue posible de precisar. Finalmente, por las condiciones evidenciadas se recomendó la evacuación temporal y preventiva de 39 viviendas ubicadas en las Manzanas 5, 6, 7, 8, 9 y 10 del Barrio Caracolí, (ver Figura 2).

Figura 2. Localización Sector de la Calle 76 Bis Sur entre Carreras 73B Y 73C, en el Barrio Caracolí en la Localidad de Ciudad Bolívar.

- Se realizó la evacuación preventiva y temporal de 13 viviendas ante la posibilidad de materializarse nuevos desprendimientos de material desde la parte superior de la ladera que incluso pueden ser de tamaño de bloques superiores a los actuales de 50 cm y restricción de uso preventiva y temporal de la vía, localizados en el Polígono de evacuación de la Figura 2, que se relacionan a continuación:
