DIAGNÓSTICO TÉCNICO – DI No. 16788
SUBDIRECCIÓN DE ANÁLISIS DE RIESGOS Y EFECTOS DE CAMBIO CLIMÁTICO
GRUPO ASISTENCIA TÉCNICA
RADICADOS IDIGER 2021ER17349

DIRECCIÓN:	Polígonos 69 y 69 A Calle 164 A con Carrera 3 A	COORDENADAS ÁREA INSPECCIONADA	X1: 106398.83 Y1: 115809.92 X2: 106413.70 Y2: 115888.88 X3: 106646.21 Y3: 115842.50 X4: 106633.12 Y4: 115764.13		
SECTOR CATASTRAL:	Bosque de Pinos y Barrancas Oriental Rural	ÁREA DIRECTA AFECTADA:	2000 m ²		
UPZ:	11 – San Cristóbal Norte	POBLACIÓN ATENDIDA:	450		
LOCALIDAD:	01 – Usaquén	FAMILIAS	130	ADULTOS	280
CHIP:	AAA0213WPEP y otros	PREDIOS EVALUADOS	80		
ÁREA INSPECCIONADA:	19000 m ²	DOCUMENTO REMISORIO	CR-42349

Movimiento en masa

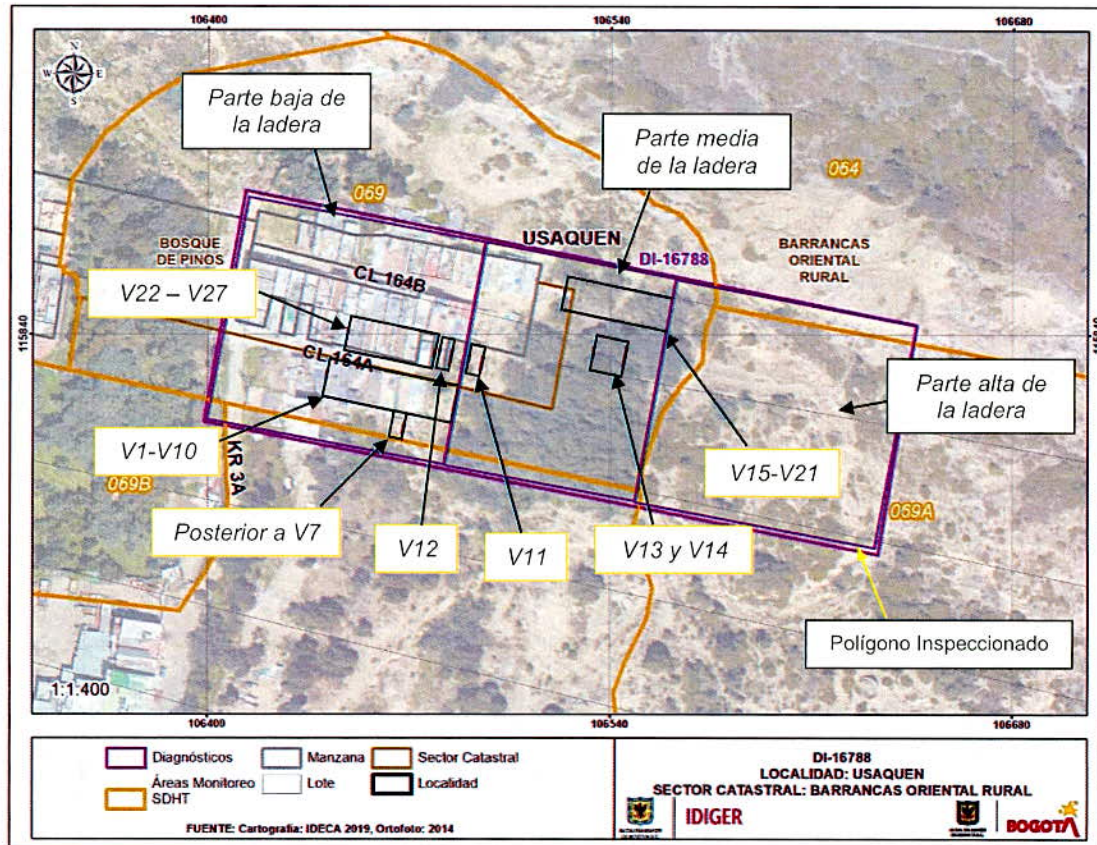
Las viviendas V1, V2, V3, V4, V5, V6, V7, V8, V9, V10, V12, V22, V23, V24, V25, V26 y V27 (ver figura 3, identificación según DI-15916) localizadas en la parte baja de la ladera (dentro del polígono 069), se emplazan sobre predios cubiertos por el CT-4451 (2006), es decir en predios categorizados en una condición de Alta Amenaza NO Urbanizable (AANU) o Alto Riesgo NO Mitigable (ARNM) dependiendo si estaban o no estaban construidos al momento de la elaboración del CT en comento. En este sentido, estos inmuebles se emplazan sobre predios que presentan recomendación de restricción de uso urbano.

En cuanto a las viviendas V11, V13, V14, V15, V16, V17, V18, V19, V20 y V21 (ver figura 3, identificación según DI-15916), localizadas en la parte media de la ladera (dentro del polígono 069), se observa que pese a que los predios donde se emplazan no están cubiertos por el CT-4451, según los planos normativos de "Amenaza por movimientos en masa" del Plan de Ordenamiento Territorial de Bogotá – POT (Decreto 190 de 2004, por el cual se compilan los decretos 619 de 2000 y 469 de 2003), actualizados por la Resolución 1483 de 2019 de la Secretaría Distrital de Planeación, estas se emplazan sobre predios que presentan categorización de amenaza alta por movimientos en masa.

Figura 3. Localización del polígono inspeccionado a la altura de la Calle 164 A con Carrera 3 A
