<p>ALCALDÍA MAYOR DE BOGOTÁ D.C. 1988 El Poder Ciudadano es el Corazón de Bogotá y el Cambio Climático.</p>	<b>CONCEPTO TÉCNICO DE ACTUALIZACIÓN DE AMENAZA Y RIESGO</b>	Código:	<b>GPR-FT-13</b>
		Versión:	<b>05</b>
		Fecha de revisión:	<b>26/04/2016</b>

1.1 CONCEPTO TÉCNICO No:	CT-8969
1.2 DEPENDENCIA:	Análisis de Riesgos y Efectos de Cambio Climático
1.3 ÁREA FUNCIONAL:	Conceptos Técnicos para Planificación Territorial
1.4 CARTA REMISORIA No.	CR-47549

2.1 SOLICITANTE:	Secretaría Distrital del Hábitat – SDHT
2.2 LOCALIDAD:	1. Usaquén
2.3 UPZ / UPR:	11. San Cristóbal Norte
2.4 BARRIO:	<b>SANTA CECILIA - KOMAUCO</b>
2.5 ÁREA (Ha):	19,16 ha
2.6 FECHA DE VISITAS:	7 de abril de 2022 y 9 de junio de 2022
2.7 FECHA DE ELABORACIÓN	4 de noviembre de 2022
2.8 TIPO DE RIESGO:	Movimientos en masa
2.9 VIGENCIA:	La vigencia del presente concepto está en función de las condiciones físicas del barrio que sirvieron para las evaluaciones de amenaza, vulnerabilidad y riesgo; por lo tanto, si se producen cambios significativos en las mencionadas condiciones éste deberá ser ajustado.

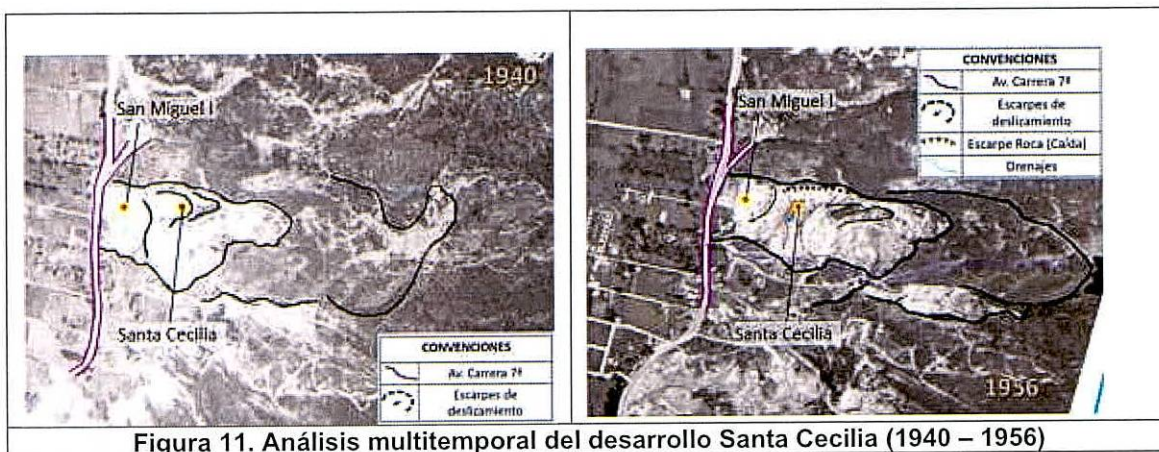
para ese momento no tenía rastros de vías o indicios de urbanización. Desde este año la zona se ve fuertemente afectada por la actividad minera, donde se denotaba escarpes de deslizamiento, generando un proceso de flujo de tierras (demarcado con unas líneas negras).

La fotografía aérea de 1956 muestra una visión más detallada de la zona, incluyendo la Carrera 7 con mayor claridad. En el norte del desarrollo Santa Cecilia se observan parcialmente escarpes de roca, así como escarpes de deslizamiento. Se puede notar una mayor explotación del coluvión, así como la profundización del valle de la Quebrada, lo que la hace una zona más susceptible a movimientos geológicos. Además, se identifica un drenaje que atraviesa la zona en dirección este-oeste.

**Figura 11. Análisis multitemporal del desarrollo Santa Cecilia (1940 – 1956)**

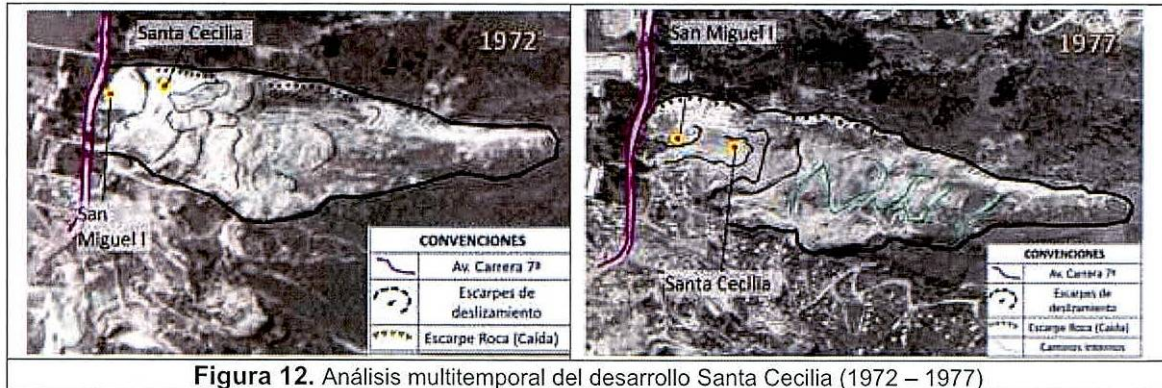
Dieciséis años después, en 1972, el barrio Santa Cecilia comenzó a tomar forma cuando varios pobladores decidieron lotear sus propiedades, removiendo vegetación, bosques y nivelando sus terrenos. En ese momento se pudo observar la presencia de dos deslizamientos: uno en el costado norte (en el predio de Servitá), posiblemente generado por explosivos en su base; y el otro en el cuerpo del coluvión, el cual llegó hasta el hueco del valle de la Quebrada. Véase Figura 6

En el año 1977, el barrio Santa Cecilia ya estaba parcialmente urbanizado, con los primeros predios ubicados debajo de la vía Calle 163. Se pueden observar caminos internos y predios en la zona norte del desarrollo. Durante este año, la explotación de los materiales de los deslizamientos continuó, aportando una gran cantidad de arena. Asimismo, se construyó un canal interceptor en la parte media del deslizamiento del coluvión. Véase Figura 6

Figura 12. Análisis multitemporal del desarrollo Santa Cecilia (1972 – 1977)

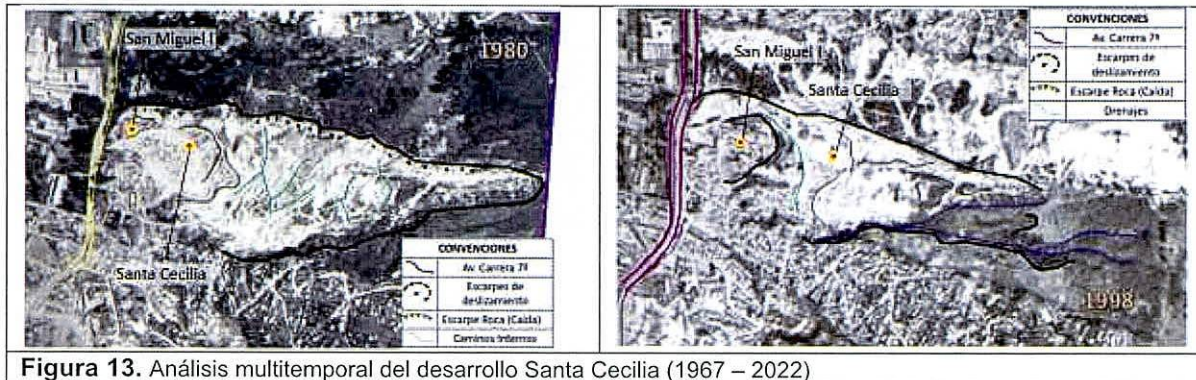
Entre el año 1980 y 1998, se reportaron emergencias en el sector, ya que para estos años el desarrollo Santa Cecilia se encontraba completamente urbanizado. Se evidencia el riesgo de procesos por remoción en masa de tipo deslizamiento traslacional en roca, generando caída de bloques.

Figura 13. Análisis multitemporal del desarrollo Santa Cecilia (1967 – 2022)

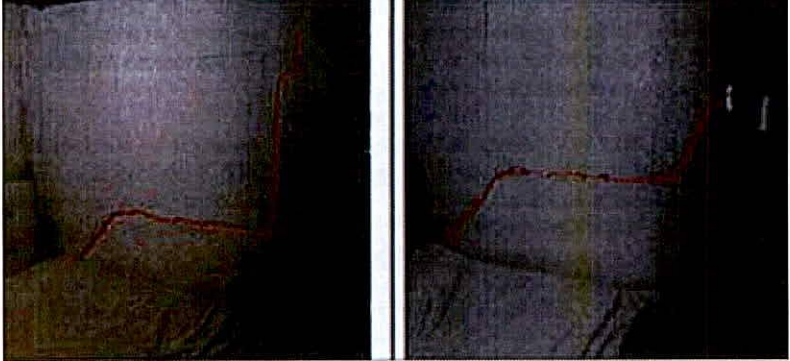
<p><b>DI-11653</b></p> <p>17 de abril de 2018</p> <p>Calle 164 A No 3 – 51</p> <p>Santa Cecilia</p>	<p><u>DESCRIPCIÓN:</u></p> <p>Los predios objeto de evaluación son el 1 a 5 de la calle 164 con carrera 3, incluidos al programa de reasentamiento con los identificadores SIRE 2002-1-2300, 2002-1-2300, 2002-1-2299, 2002-1-2298, 2002-1-2297, 2002-1-2296</p> <p>Se realiza inspección visual a la vivienda donde habita la señora Nancy Fuentes identificando un aumento considerable en los que presenta la estructura que conforma la vivienda, en comparación con la situación plasmada en el diagnóstico Técnico DI-10849. En la inspección se identifican grietas de tendencia diagonal, horizontal y vertical en muros perimetrales y divisorios del primer nivel, al igual que la fractura de los marcos metálicos que conforman las puertas y ventanas de la vivienda. En el predio 1 tb se observó aumento en los daños identificados</p> <div style="text-align: center;">

</div> <p style="text-align: center;"><u>Condiciones Muro divisorio DI-11653</u></p>

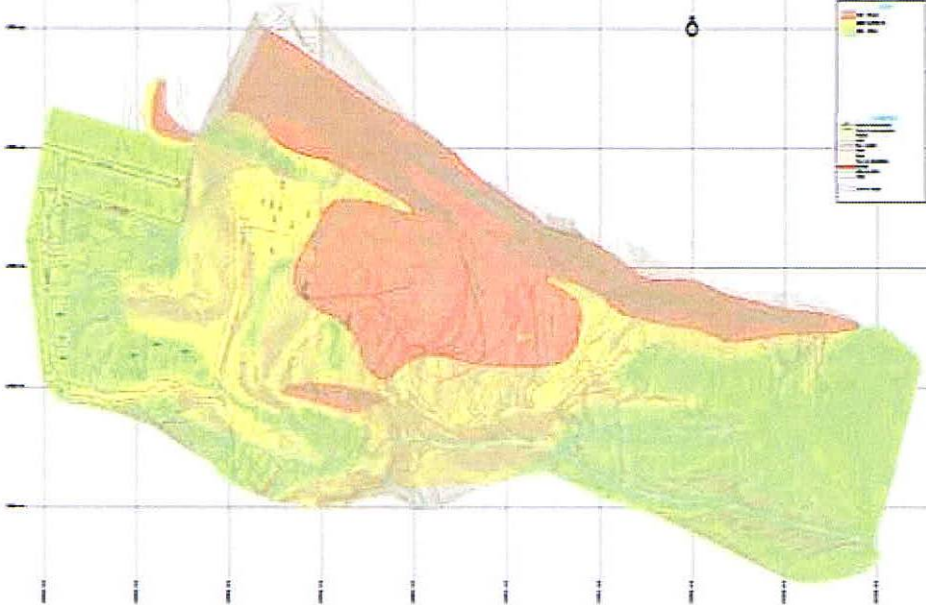
DOCUMENTO / FECHA / LOCALIZACIÓN	DESCRIPCIÓN / CONCLUSIONES / RECOMENDACIONES
	<p><b>Edafología y erosión:</b> Se realiza la caracterización de suelos en cuatro zonas, clasificación de usos de acuerdo a metodología CIAF y definición de 5 perfiles edafológicos</p> <p><b>Geotecnia:</b> Se realizaron 9 perforaciones entre 1.9 m y 15.8 m, 9 apiques entre 1.1 m y 8 m de profundidad, y los ensayos SPT, obtención de bloques y ensayos de corte en plano inclinado, y más de 113 tomas de datos estructurales a las formaciones y desclasamientos</p> <p><b>Hidráulica e Hidrología:</b> Se halló para cada subcuenca, área longitud, pendiente y tiempo de concentración y se calcularon los hidrogramas unitarios, además se hallaron las curvas de intensidad – duración - frecuencia</p> <p>Las medidas para la reducción de amenaza, consideran tratamientos integrales, con opciones parciales, como la construcción de un parque donde para la estabilización se requieren de sistemas de anclajes, vigas cabezales, descarga del talud con perfilamientos y reconfiguración, entre otros. igualmente se planteó la opción de construcción de viviendas unifamiliares y multifamiliares. los estimados en precios están entre 3200 y 7800 millones de pesos. la contingencia por su parte, para el año 2004, se estimó en cerca de 250 millones de pesos.</p> <p>Una vez caracterizadas las zonas geotécnicas o zonas homogéneas y el análisis de estabilidad, se estima una zonificación de amenaza. Esta expone una condición alta en la parte central y en la franja norte, media en la zona intermedia del barrio y baja en los extremos oriente y occidente.</p> <div style="text-align: center;">

</div> <p style="text-align: center;">Zonificación de Amenaza por Movimientos en Masa Santa Cecilia</p>

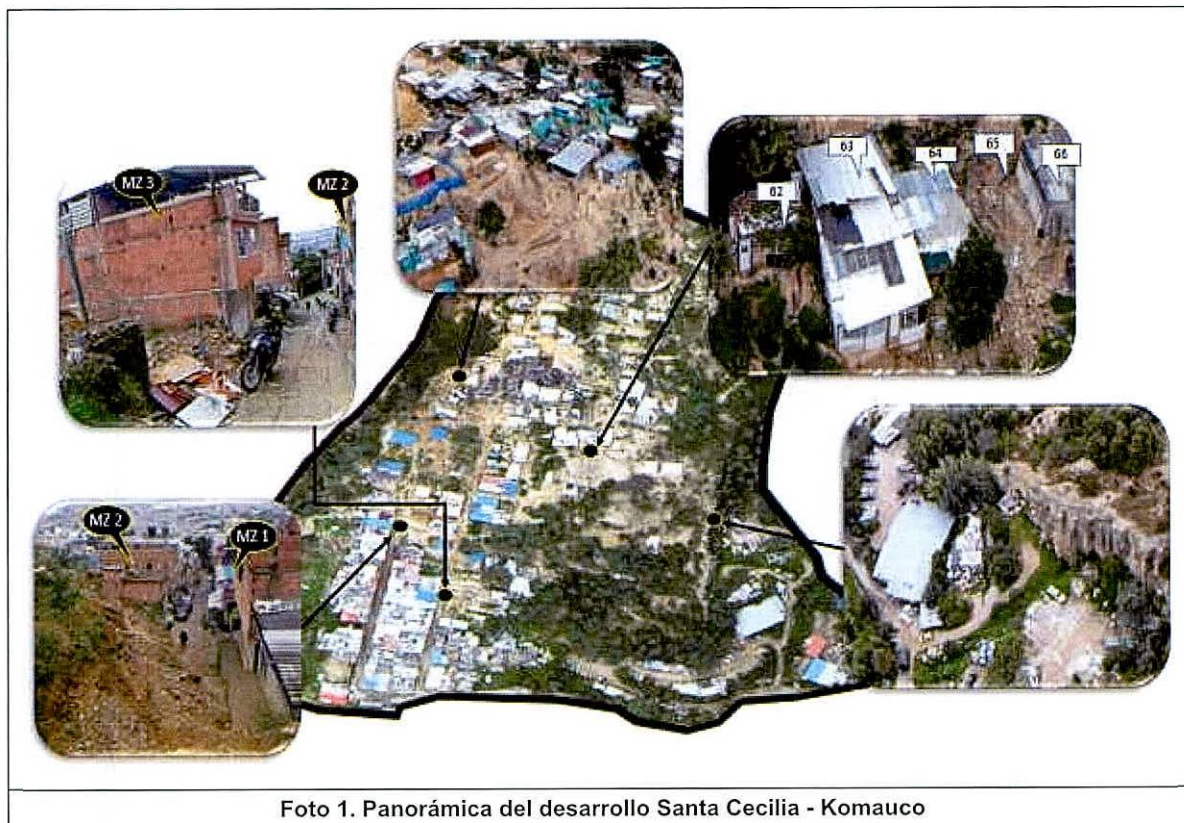
La vía de acceso principal al barrio es la Calle 163. Al norte se puede apreciar un impresionante afloramiento rocoso de 100 metros de altura, mientras que al sur el barrio se limita con la Calle 163D y el Barrio de Arauquita. Por otro lado, al este se encuentra el Bosque Oriental, un límite importante para la expansión urbana y rural de la zona. Esta visual general se muestra en la Foto 1.

Foto 1. Panorámica del desarrollo Santa Cecilia - Komauco

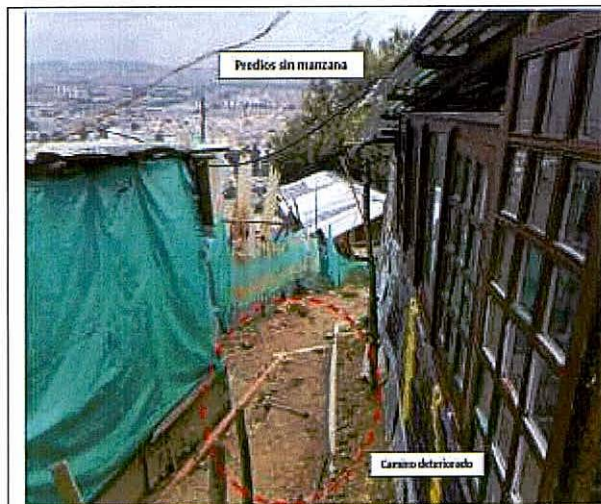
Foto 8. Vista de vía que da acceso a las viviendas en invasión.

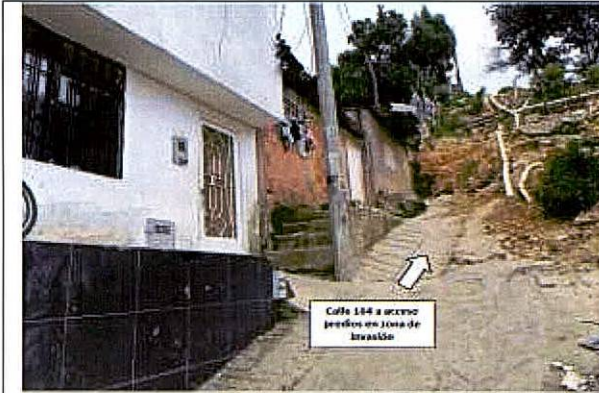
consecuencia, se hace evidente la necesidad de intervenir en estas zonas. Véase Foto 10 a Foto 15.

Foto 10. Carrera 164 a acceso zona de invasión

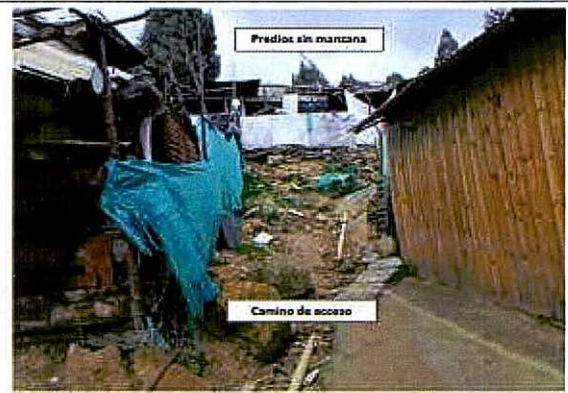
Foto 11. Vista predios sin sistema estructural zona invasión

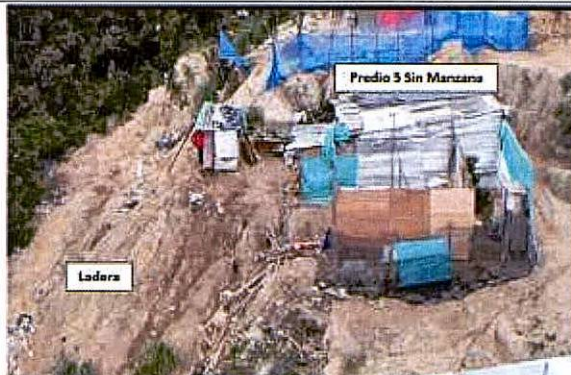
Foto 12. Vista predio zona de invasión junto a una ladera

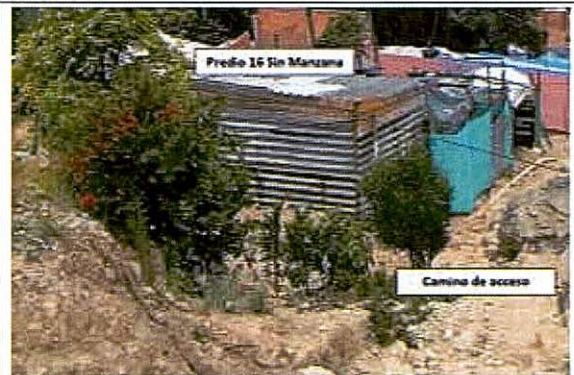
Foto 13. Vista predio 16 sin sistema estructural

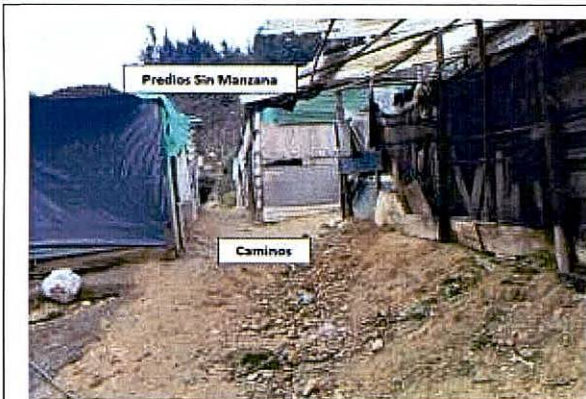
Foto 14. Vista predio zona de invasión junto a una ladera

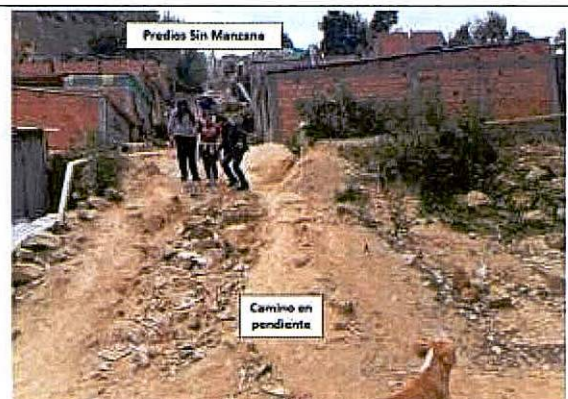
Foto 15. Vista camino de acceso en pendiente a predios en zona de invasión

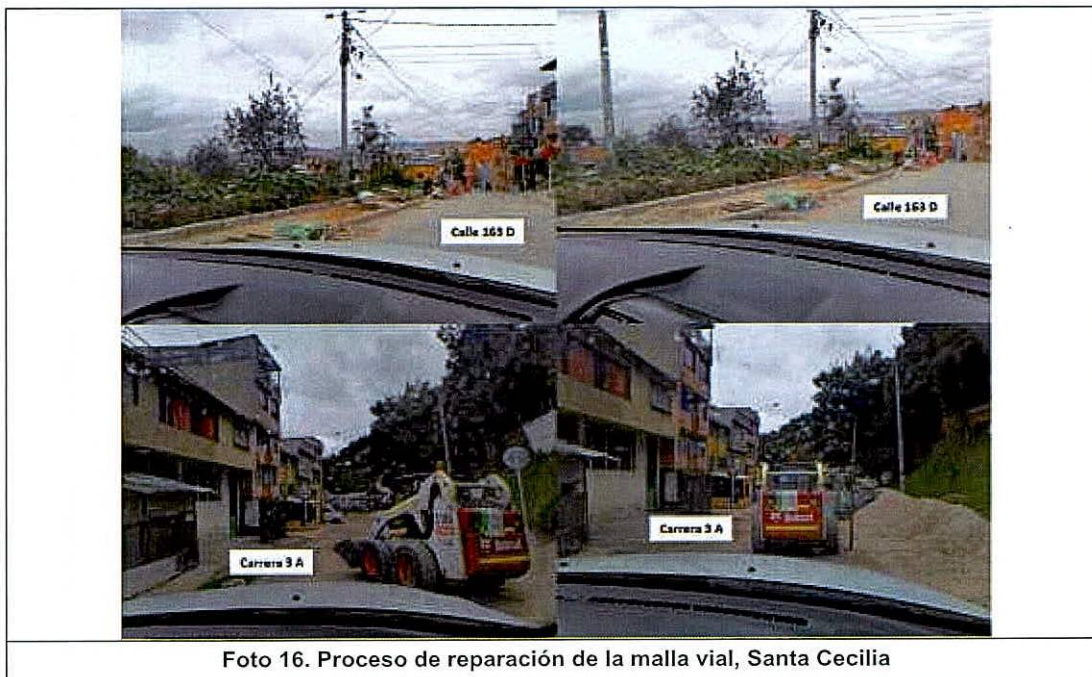
Se desconoce el número del contrato, no obstante, se evidencian obras en la malla vial sobre la Calle 163 D y la Carrera 3 A, la cual da acceso a la zona de estudio que se describe en el presente documento. En la Foto 16 se puede evidenciar reparación de estas dos vías, además de la construcción de andén sobre el costado izquierdo sentido oriente occidente sobre la Calle 163 D.

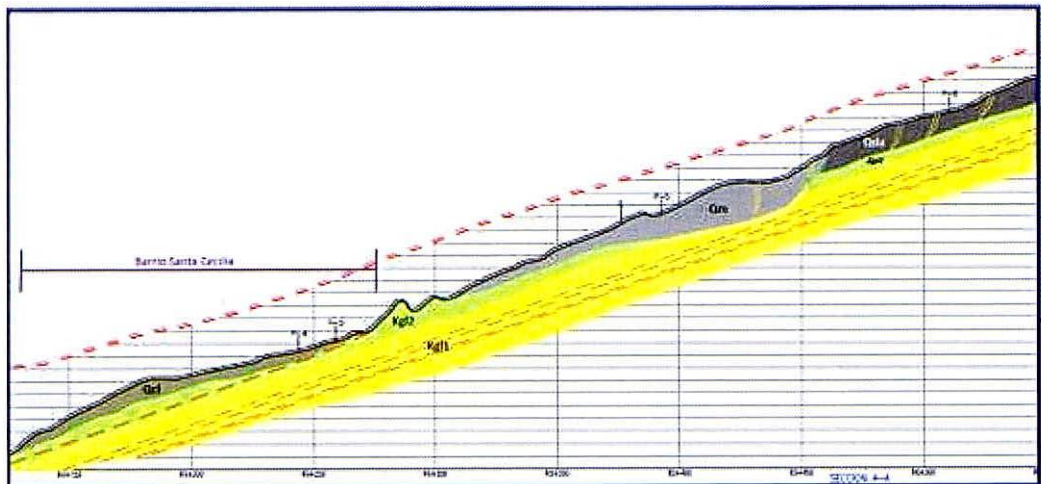
Figura 14. Perfil geológico longitudinal de la zona en dirección este-oeste. Donde se observan los materiales que conforman el terreno sobre el que se emplaza el barrio. Sobre la Formación Arenisca Labor Tierna (kgl) se encuentra cuaternario minero (Qm), deslizamiento antiguo (Qda) y Coluviones (Qcl). Tomado y modificado del estudio de zonificación de amenaza por remoción en masa en el sector oriental del barrio Santa Cecilia, parte baja, localidad de Usaquén, Bogotá D.C, 2004.

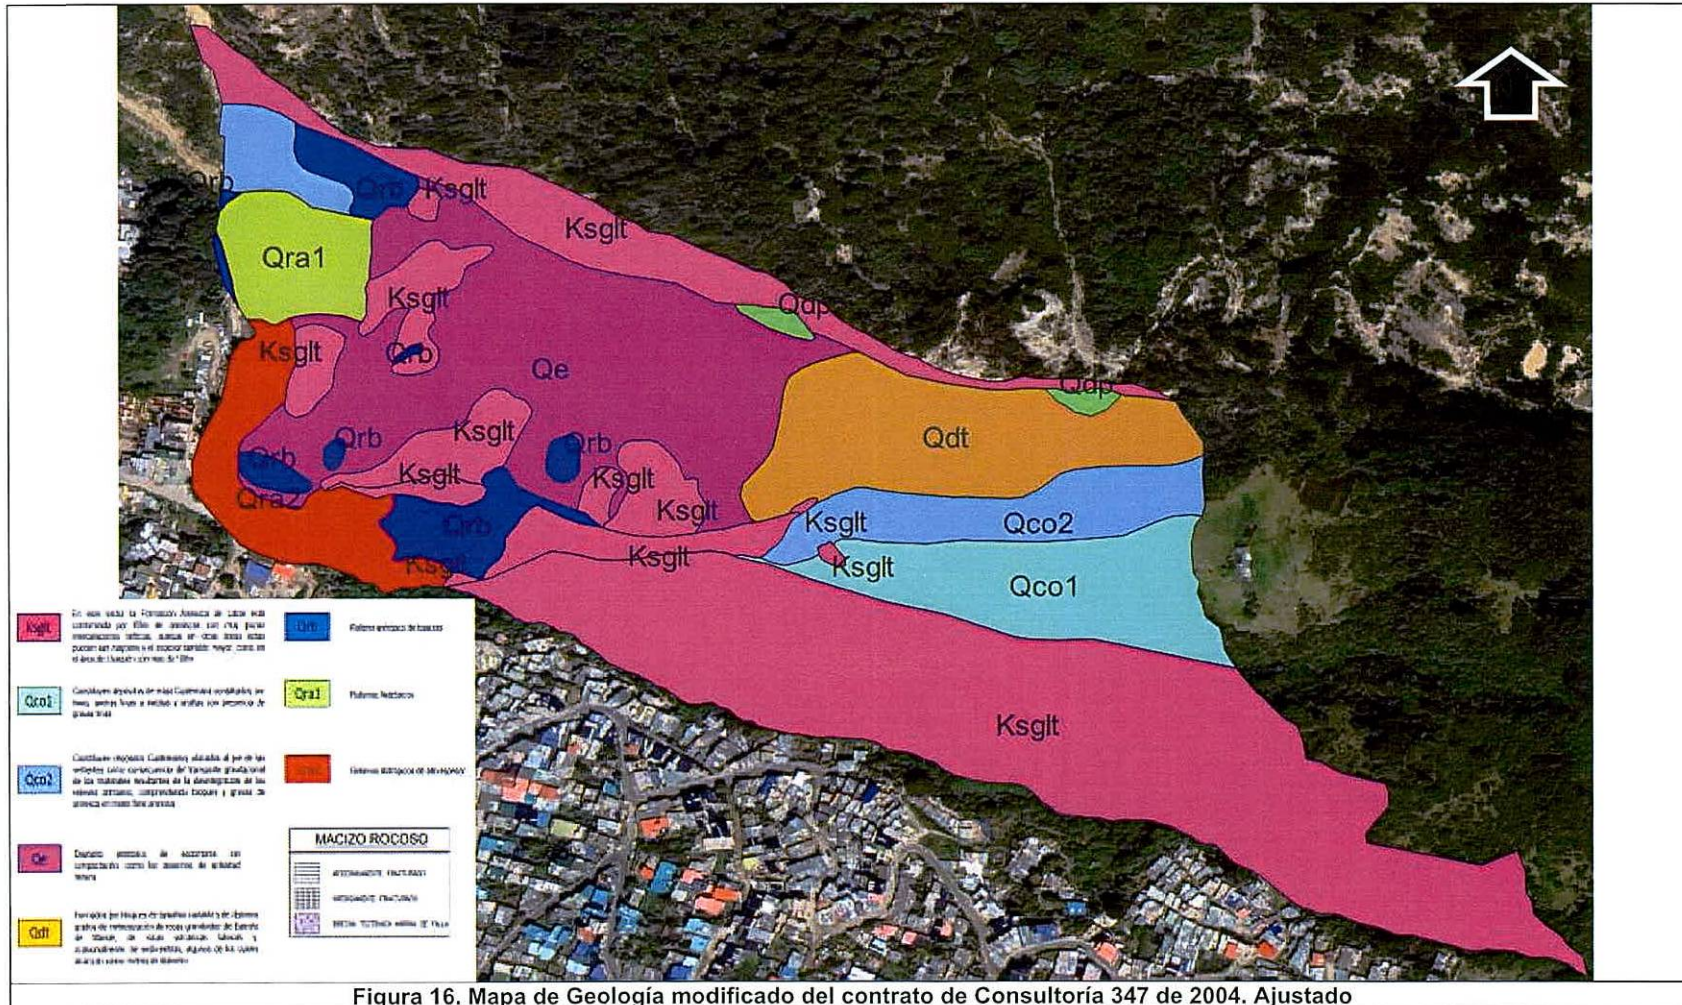
Figura 16. Mapa de Geología modificado del contrato de Consultoría 347 de 2004. Ajustado

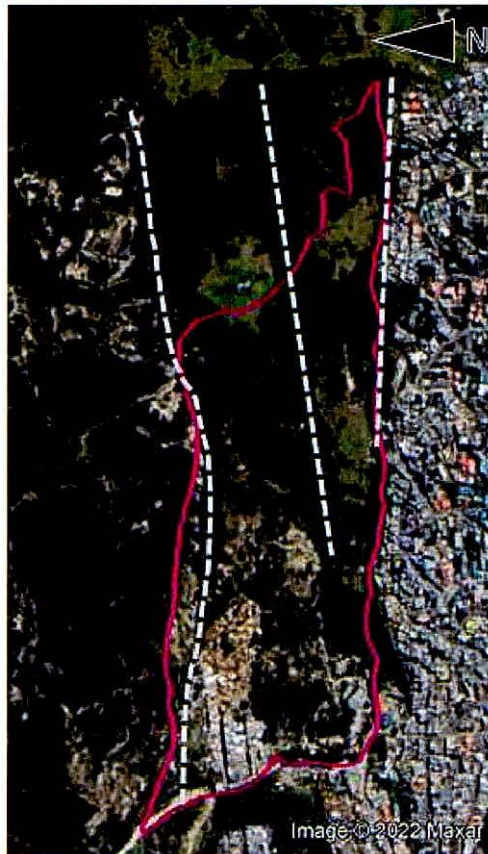
Foto 22. En color blanco se observa el trazo de las fallas inferidas y foto interpretados, cuyos trazos pasan hacia el costado oriental, norte y sur del barrio. Imagen tomada y modificada de Google Earth 2021

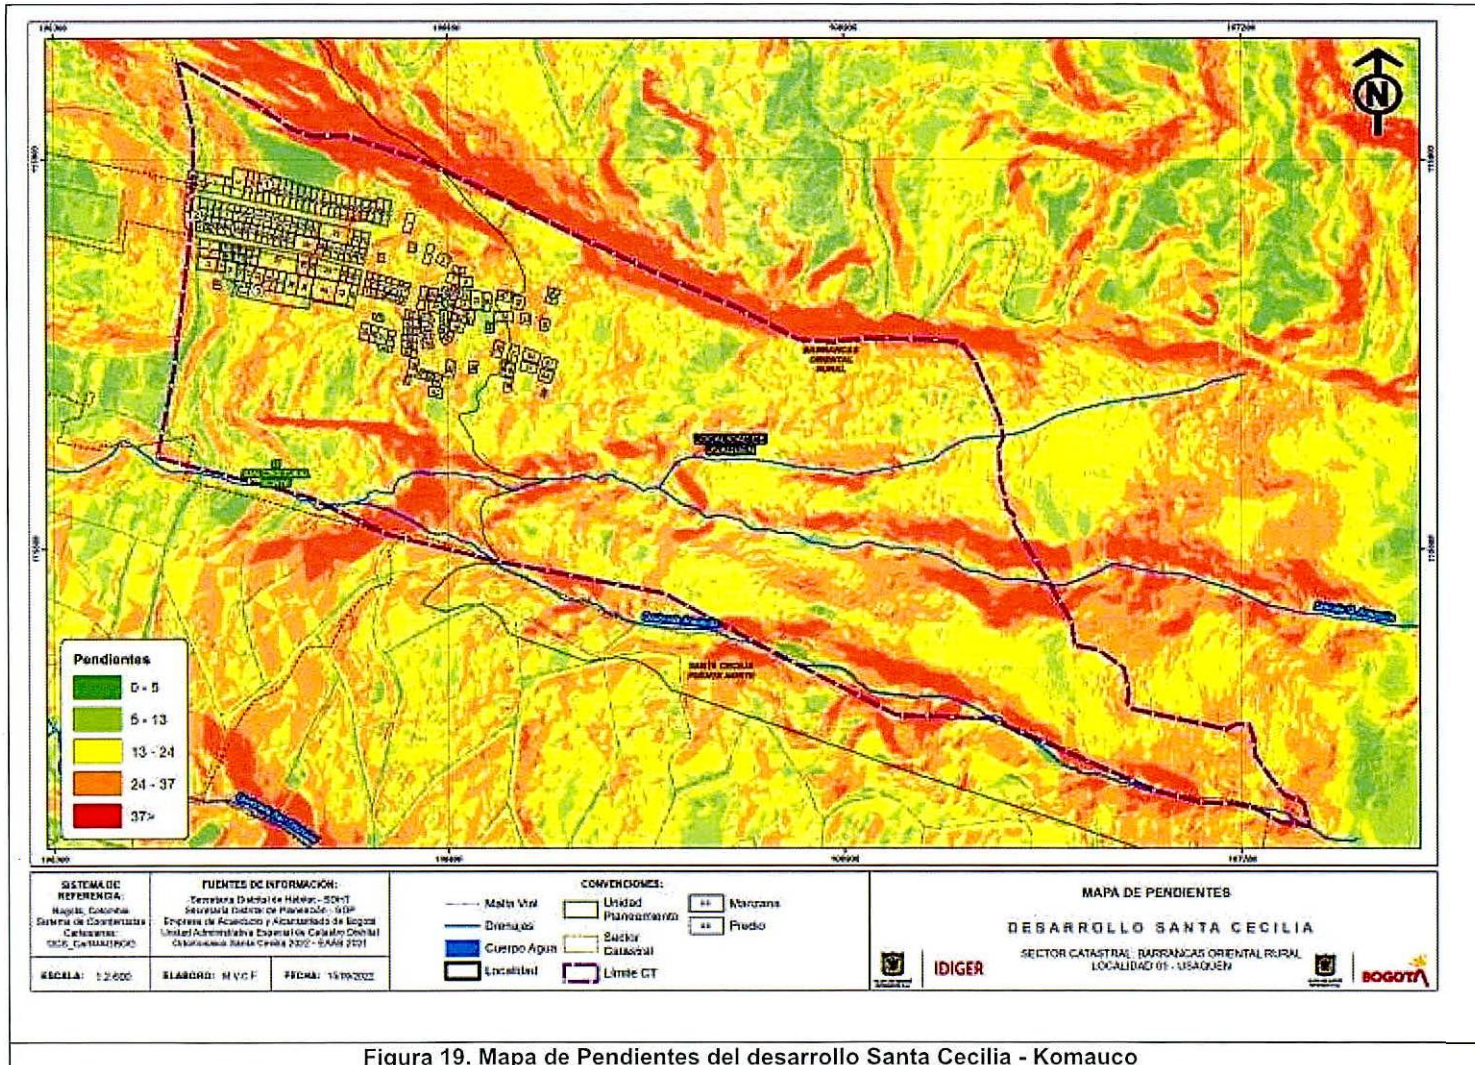
El área de estudio presenta una morfología variada, con zonas de relieve escarpado, con pendientes superiores a 30° (entre 60 y 100%), en las márgenes de la quebrada y en el escarpe del costado norte; ondulado a quebrado, con pendientes 20 y 30° (35 y 60%) en las laderas; ligeramente ondulado con pendiente de 10 a 20° (entre 20 y 35%) y ligeramente plano a plano con pendiente menor a 10° (menor al 20%) en la zona central, formando bermas y caminos y en la zona baja, donde se encuentra la mayor densidad de población. Ver **Figura 19**

Figura 19. Mapa de Pendientes del desarrollo Santa Cecilia - Komauco

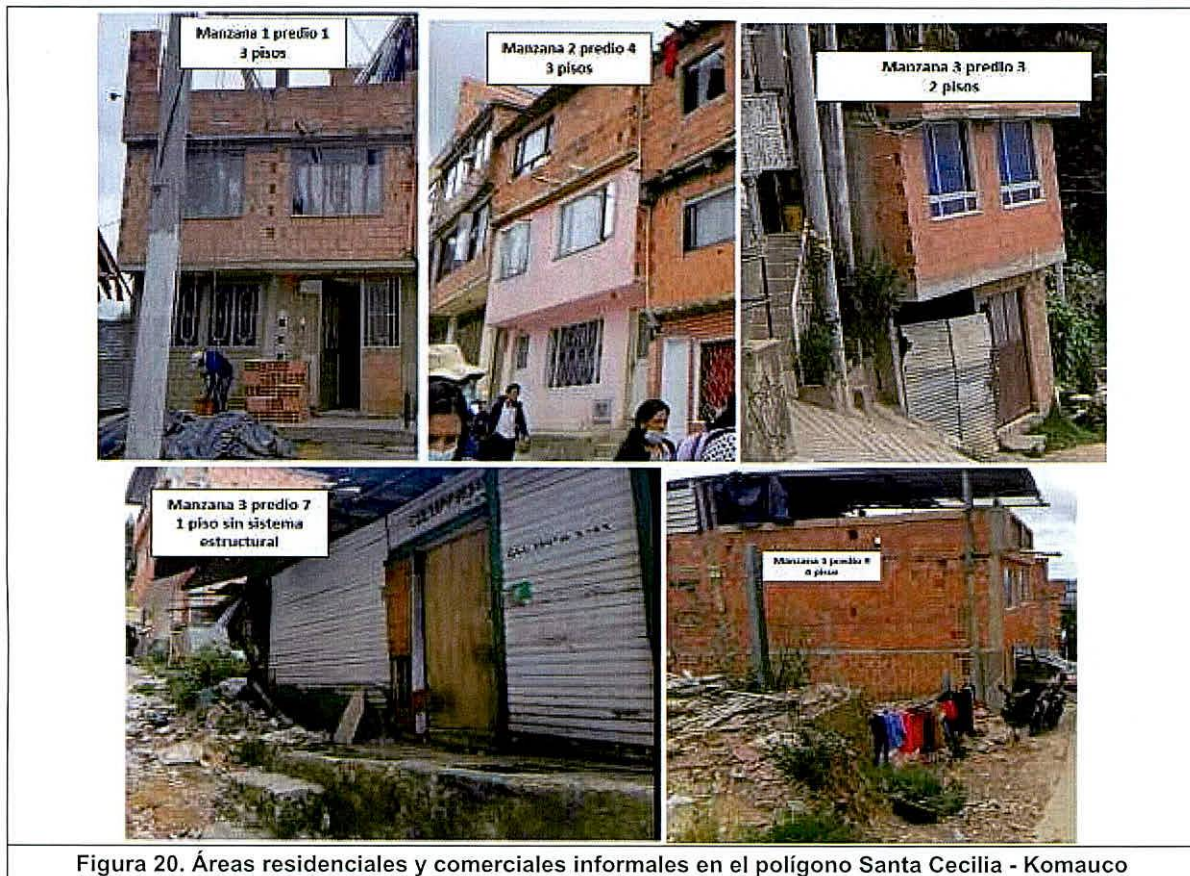
El uso actual del suelo es urbano en el desarrollo, aunque el límite norte del barrio corresponde con una antigua zona dedicada a actividades mineras, donde predomina las construcciones unifamiliares de un piso (38%), continuando con lotes vacíos (33%), cubiertos por vegetación de pastos y en menor cantidad bifamiliares de dos pisos (22%) y tres pisos (7%), principalmente en mampostería, aunque también se evidencian viviendas sin sistema estructural.

Figura 20. Áreas residenciales y comerciales informales en el polígono Santa Cecilia - Komauco

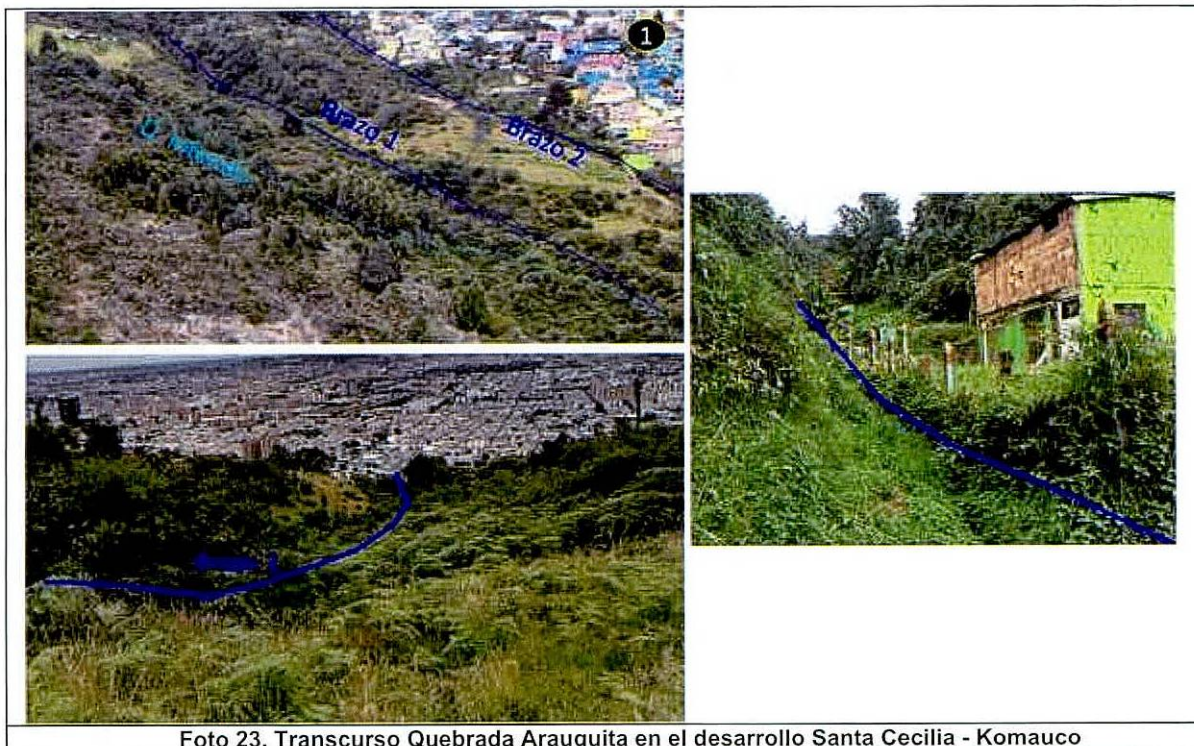
Se realiza el seguimiento al cauce Quebrada Arauquita, zona que se encuentra con alta vegetación, húmeda con suelos blandos. Por los vestigios y una disposición irregular de aguas, no se observa flujo concentrado característico de un drenaje, sino que se extiende a todo el valle y continúa entre predios hasta cruzar por el costado sur del barrio Santa Cecilia.

Foto 23. Transcurso Quebrada Arauquita en el desarrollo Santa Cecilia - Komauco

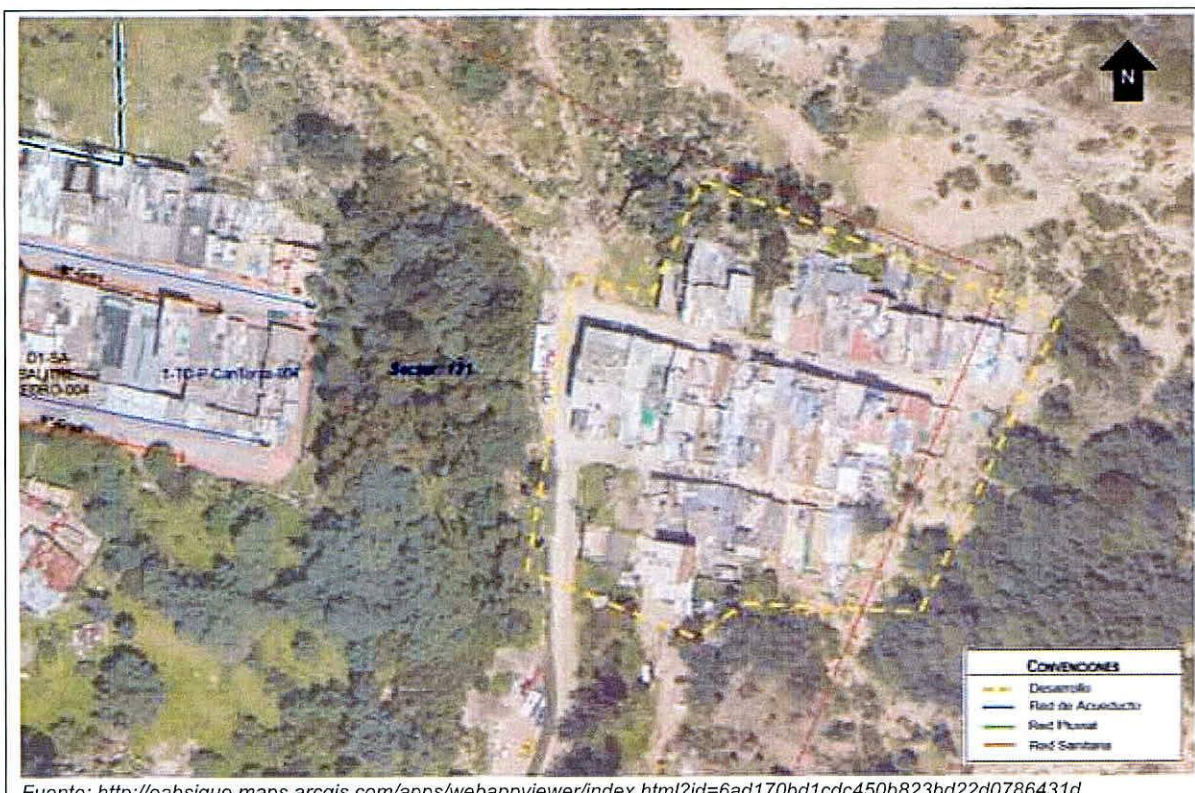
En el sector se evidencia la presencia de redes menores de tuberías de 3" y 4" de diámetro; además de redes sanitarias y pluviales (Ver Figura 22).

A partir de la información oficial de la EAAB, es posible concluir que el desarrollo Santa Cecilia - Komauco presenta cobertura media de acueducto y alcantarillado, y en la visita en campo se evidencio que las nuevas conexiones se han realizado de manera empírica errada, por parte de los pobladores, a las redes oficiales. Esto sumado a los vertimientos directos, se convierte en un elemento que desestabiliza el terreno.

**Figura 22. Sistemas de redes de acueducto, alcantarillado sanitario y pluvial**

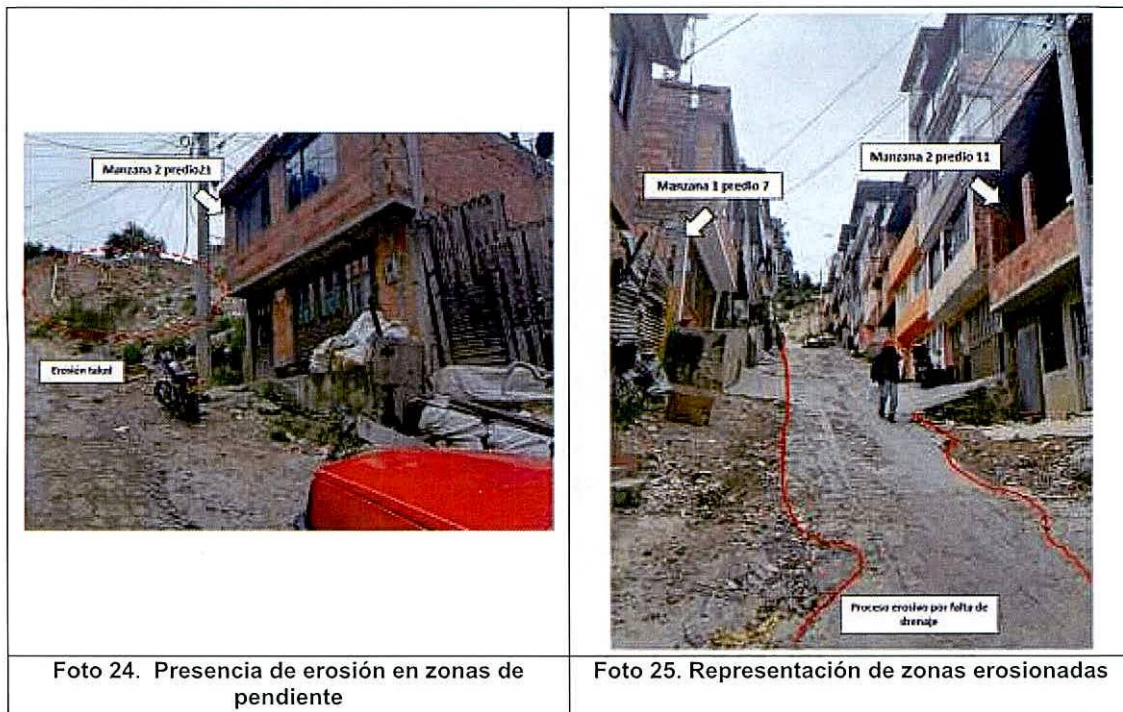
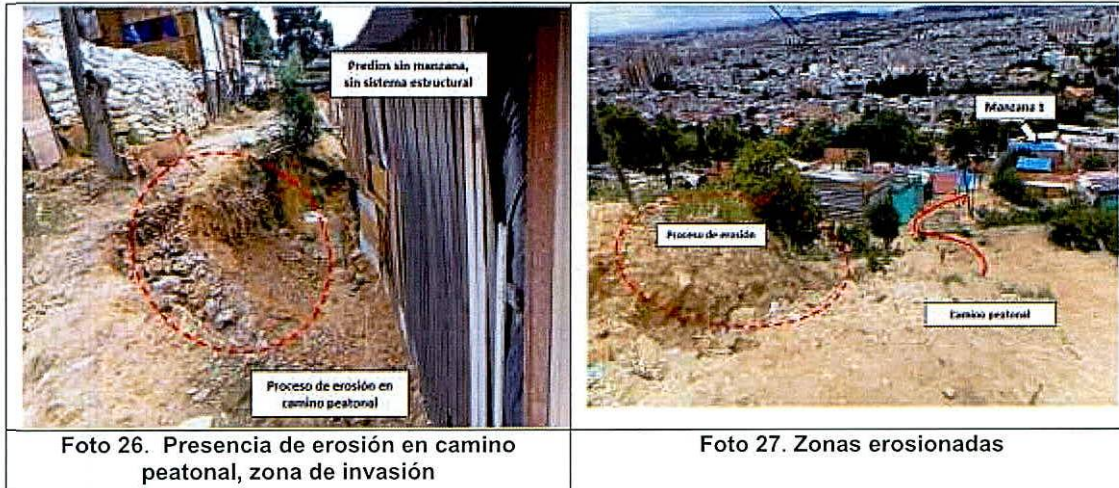
La erosión como mecanismo modificador del paisaje en el Santa Cecilia obedece a la acción del agua y al mal manejo de escorrentía que se presenta en la zona, cuyo paso natural (corrientes de agua elimina parte de la cobertura y se profundiza gracias a la erodabilidad del suelo, en ocasiones acelerada por los cambios del terreno por acción del hombre. El entorno del barrio presenta las hondonadas representativas que a través del tiempo han dejado patrones de drenaje, cuya forma ha dependido además de los factores litológicos, topográficos y climáticos. (Foto 24 a Foto 27)

Es común encontrar a lo largo de la zona de estudio procesos de erosión concentrada en forma de surcos y cárcavas debido a la ausencia de una cobertura vegetal del terreno, a la inclinación del mismo y a la ausencia de estructuras de drenaje para captar el agua de escorrentía. Por esta razón, los procesos erosivos se concentran en los depósitos no consolidados, aunque también se aprecian algunas cárcavas sobre la roca.

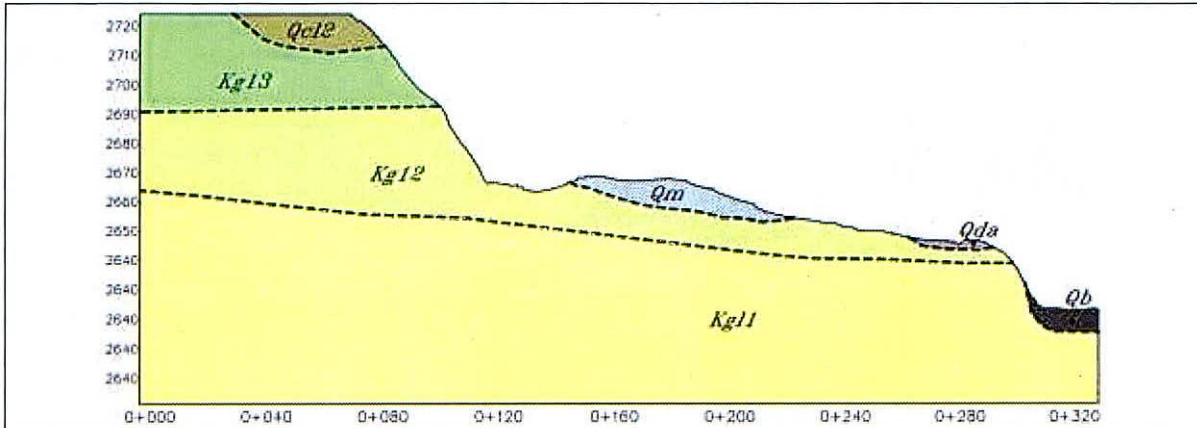
Figura 26. Perfil 1-1 Manifestación de la condición de suelo y estratigrafía en Zona Geotécnica I

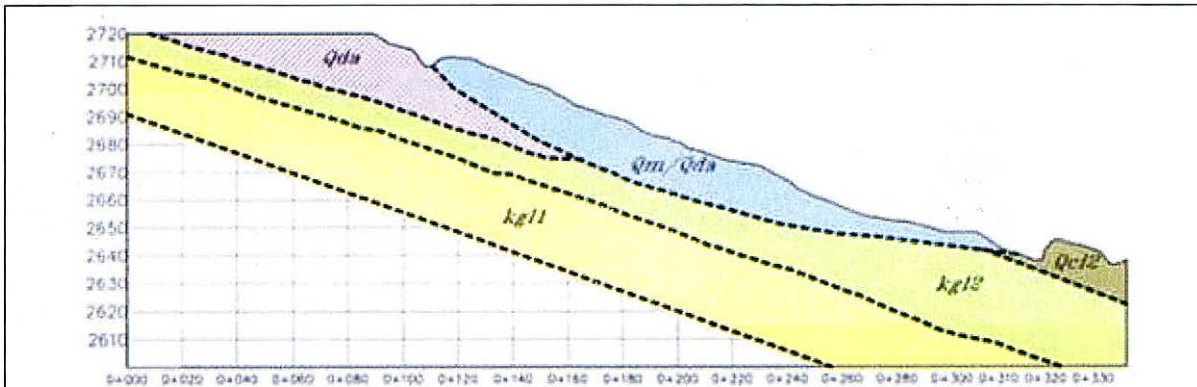
Figura 27. Perfil 2-2 Manifestación de la condición de suelo y estratigrafía en Zona Geotécnica II

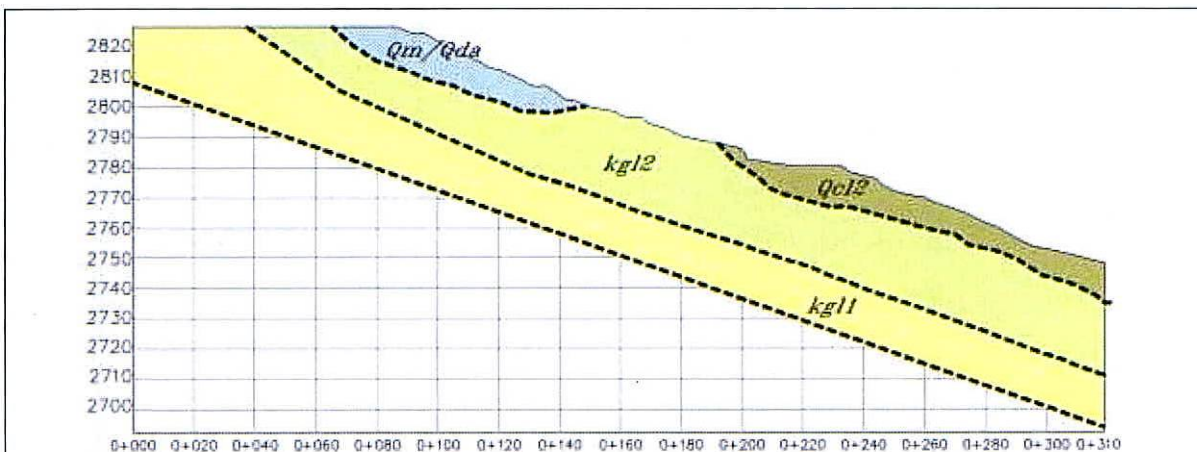
Figura 28. Perfil 3-3 Manifestación de la condición de suelo y estratigrafía en Zona Geotécnica III

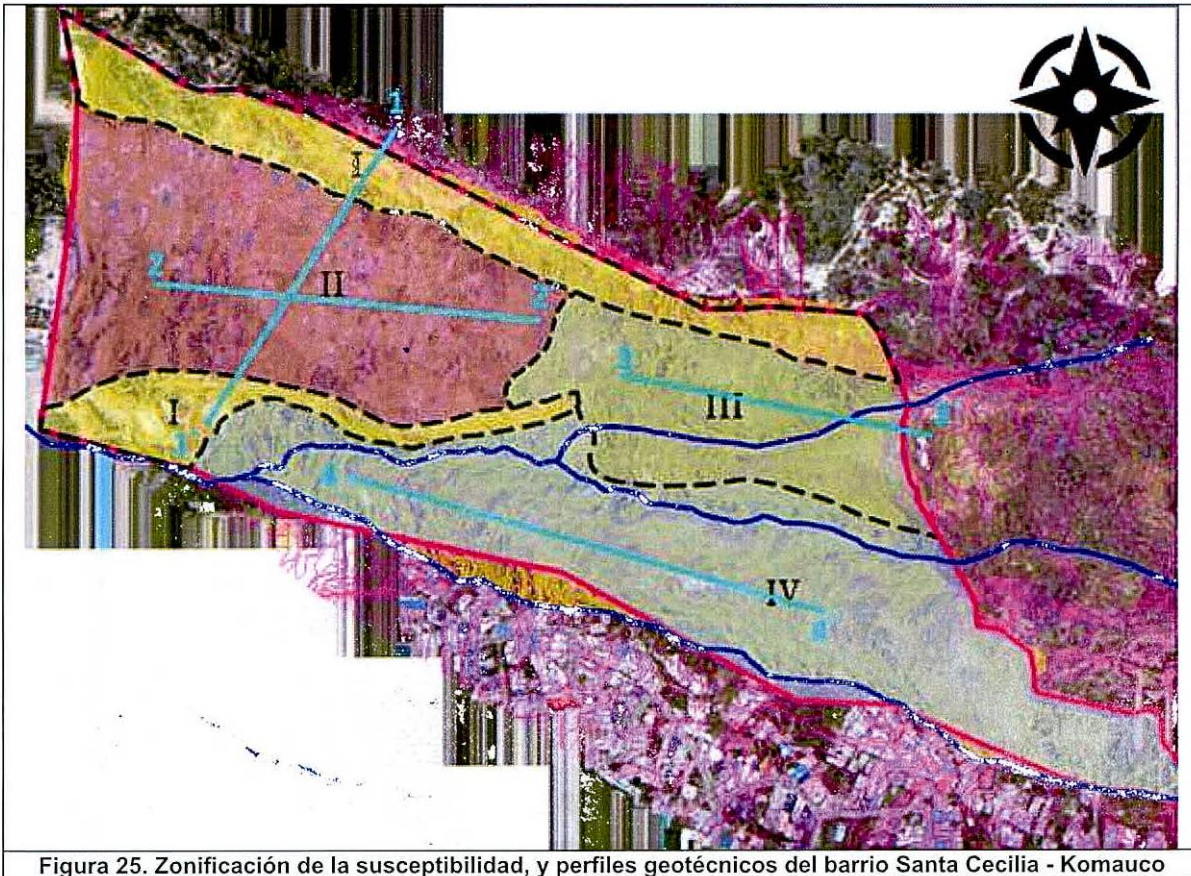
Figura 25. Zonificación de la susceptibilidad, y perfiles geotécnicos del barrio Santa Cecilia - Komauco

El análisis de las características geológicas, geomorfológicas y procesos morfodinámicos que se identificaron, se contrastan con el reconocimiento de campo que se realizó en la visita de verificación de las condiciones imperantes. Las zonas de Amenaza Alta y Alta No Urbanizable suman aproximadamente 19,16 Ha, y gran parte de esta área ya hace parte de los suelos de protección. La sectorización de acuerdo a la fuente de amenaza se presenta en la **Figura 25**.

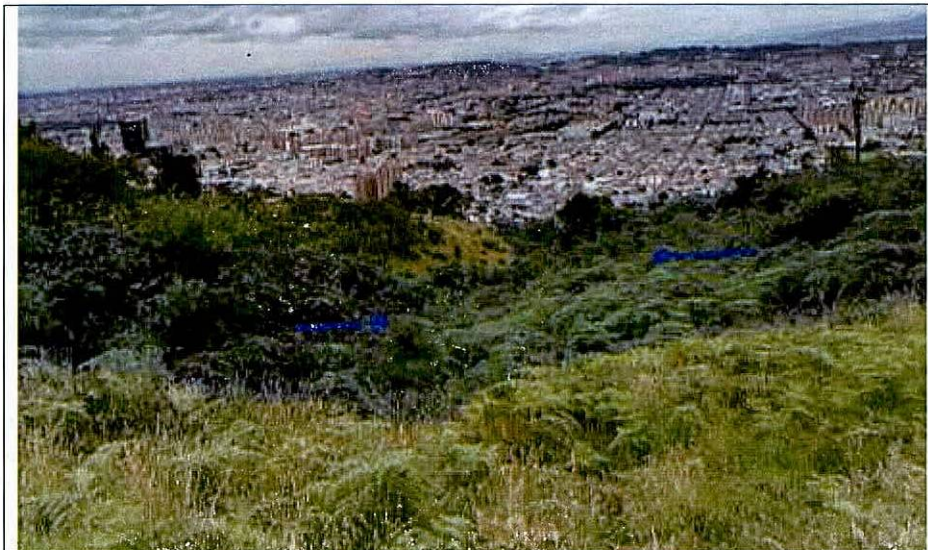
material afectando las viviendas que se asentaron sobre su cauce, es además un gran receptor de aguas de escorrentía, y aguas residuales de la zona alta del barrio, y cuyas márgenes presentan movimientos lentos por el desconfinamiento del material ayudados por la acción de la gravedad. Véase **Foto 35**

**Foto 35. Delimitación y crecimiento de vegetación de alto porte en cauce de quebrada Arauquita**

Por la densidad de vegetación la superficie de cizalla de la Quebrada Arauquita es difícil de observar, sin embargo, el alta pendiente, humedad y desprendimientos del suelo hablan de su actividad, además su cauce intermitente se amplía presentando taponamientos y anegabilidad

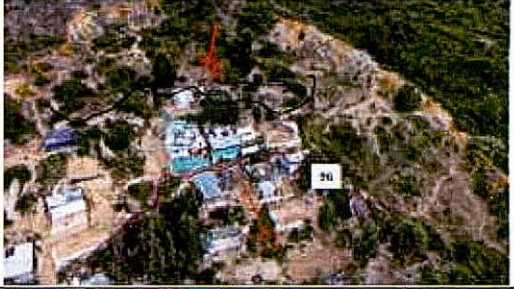
TIPO DE MOVIMIENTO – PUNTOS DE CONTROL	LOCALIZACIÓN	ACTIVIDAD	FOTO
(13) Escarpe con caída de material a viviendas Ubicadas en zona de invasión / Acumulación De material desprendido y erosionado	Zona de invasión / Suelo rural	Activo

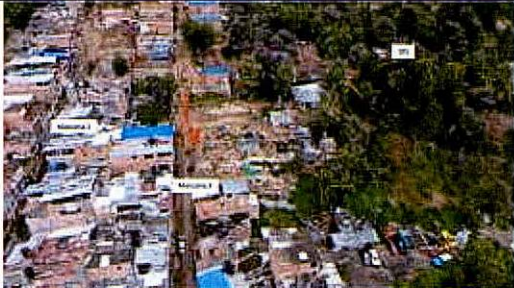
(14) Escarpe de proceso rotacional Erosión hídrica	Zona sur parte baja	Activo - Latente

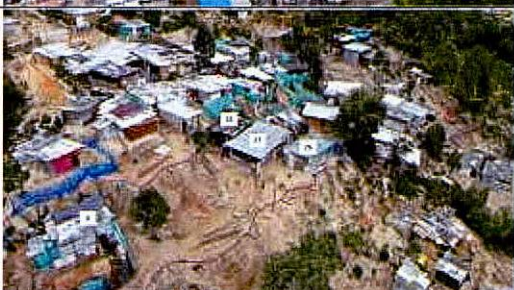
(15) Escarpe proceso rotacional y caída de material Zona de acumulación de deslizamientos anteriores Erosión por inadecuado manejo de drenaje	Zona de invasión, parte medio	Activo

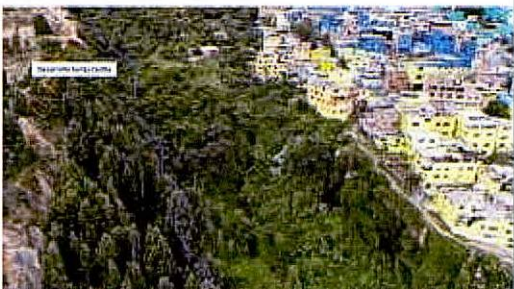
(16) Escarpe de roca con potencial caída a cuerpo de agua	Zona sur	Latente

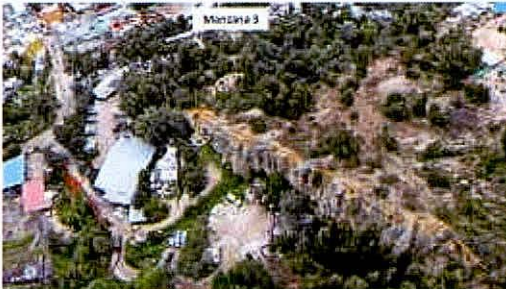
(9) Escarpe con potencial caída de roca	Manzana 3	Activo - Latente

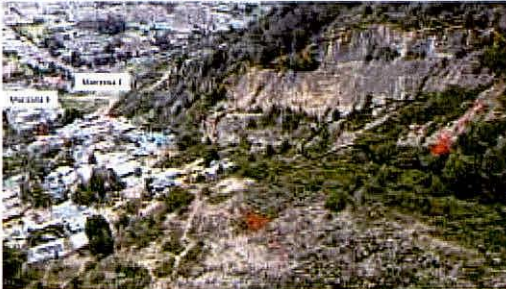
(10) Escarpe con potencial caída de rocas Y presencia de zona de acumulación De material desprendido en anteriores Eventos inestables	Manzana 1 parte Norte	Activo - Latente

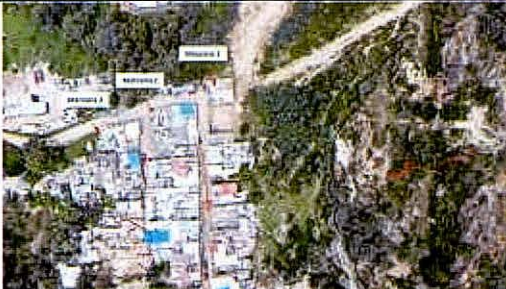
(11) Zona de acumulación de material deslizado	Manzana 1 parte norte baja	Latente

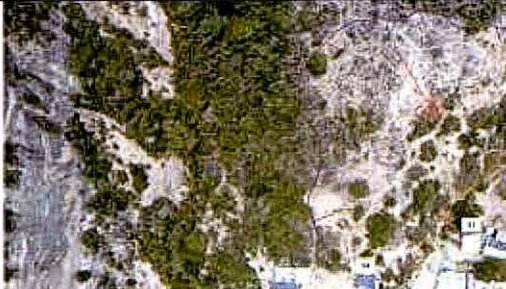
(12) Escarpe y zona de acumulación de Materia deslizado -/ Erosión hídrica	Suelo rural	Activo - Latente

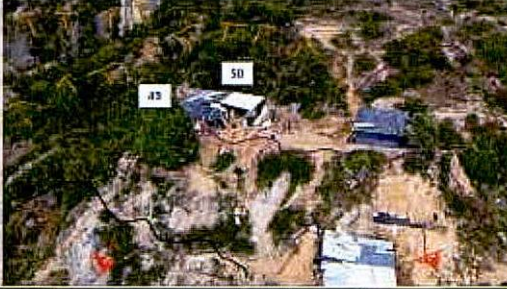
TIPO DE MOVIMIENTO – PUNTOS DE CONTROL	LOCALIZACIÓN	ACTIVIDAD	FOTO
(4) Escarpes con tendencia a Procesos rotacionales / erosión laminar Por escorrentía superficial, dada la Inadecuada disposición de drenaje	Zona de invasión costado norte	Activo - Latente

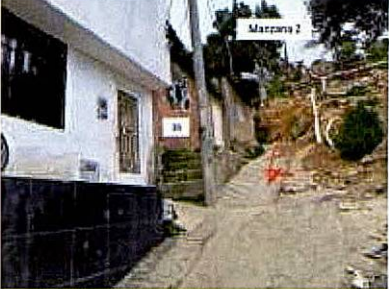
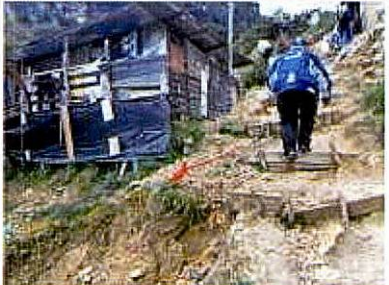
(5) Caída y arrastre de material por erosión hídrica	Manzana 2	Activo

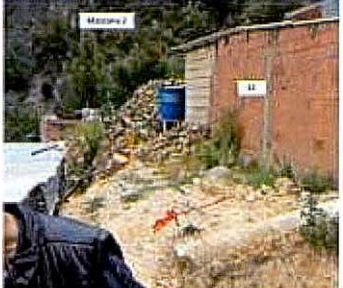
(6) Escarpe con caída de material rocoso Erosión hídrica debido al inadecuado drenaje	Manzana 2	Activo

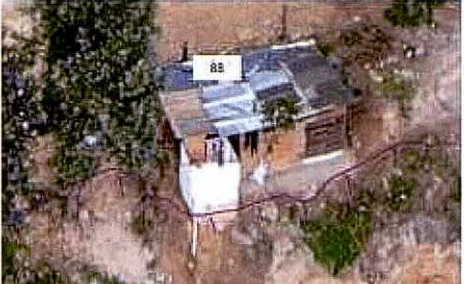
(7) Erosión hídrica por inadecuado drenaje	Zona de invasión	Activo
