<p>ALCALDÍA MAYOR DE BOGOTÁ D.C. 1988 El Poder Ciudadano es el Corazón de Bogotá y el Cambio Climático.</p>	<b>CONCEPTO TÉCNICO DE ACTUALIZACIÓN DE AMENAZA Y RIESGO</b>	Código:	<b>GPR-FT-13</b>
		Versión:	<b>05</b>
		Fecha de revisión:	<b>26/04/2016</b>

1.1 CONCEPTO TÉCNICO No:	CT-8969
1.2 DEPENDENCIA:	Análisis de Riesgos y Efectos de Cambio Climático
1.3 ÁREA FUNCIONAL:	Conceptos Técnicos para Planificación Territorial
1.4 CARTA REMISORIA No.	CR-47549

2.1 SOLICITANTE:	Secretaría Distrital del Hábitat – SDHT
2.2 LOCALIDAD:	1. Usaquén
2.3 UPZ / UPR:	11. San Cristóbal Norte
2.4 BARRIO:	<b>SANTA CECILIA - KOMAUCO</b>
2.5 ÁREA (Ha):	19,16 ha
2.6 FECHA DE VISITAS:	7 de abril de 2022 y 9 de junio de 2022
2.7 FECHA DE ELABORACIÓN	4 de noviembre de 2022
2.8 TIPO DE RIESGO:	Movimientos en masa
2.9 VIGENCIA:	La vigencia del presente concepto está en función de las condiciones físicas del barrio que sirvieron para las evaluaciones de amenaza, vulnerabilidad y riesgo; por lo tanto, si se producen cambios significativos en las mencionadas condiciones éste deberá ser ajustado.

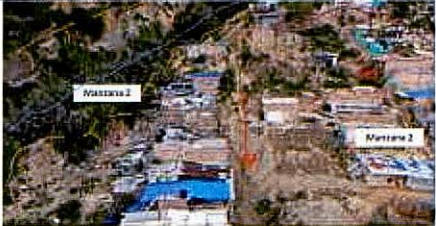
TIPO DE MOVIMIENTO – PUNTOS DE CONTROL	LOCALIZACIÓN	ACTIVIDAD	FOTO
(1) Escarpes y caída de roca	Ladera norte del desarrollo. Colinda con Manzanas 1 y 2	Activo - Latente

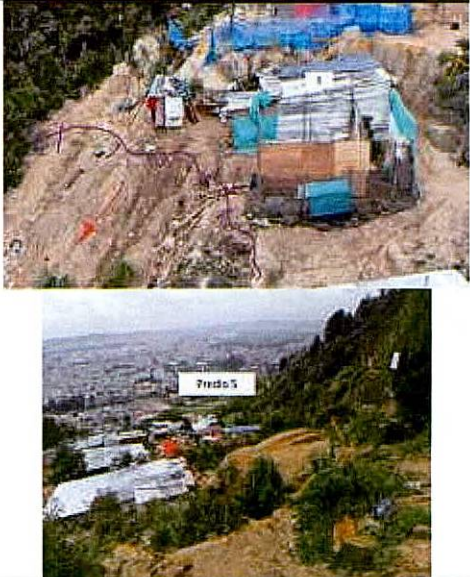
(2) Caída de material y Procesos de erosión por escorrentía superficial	En manzana 1	Activo	 
(3) Escarpe y erosión laminar Por escorrentía superficial, dada la Inadecuada disposición de drenaje	Zona de invasión costado norte	Activo

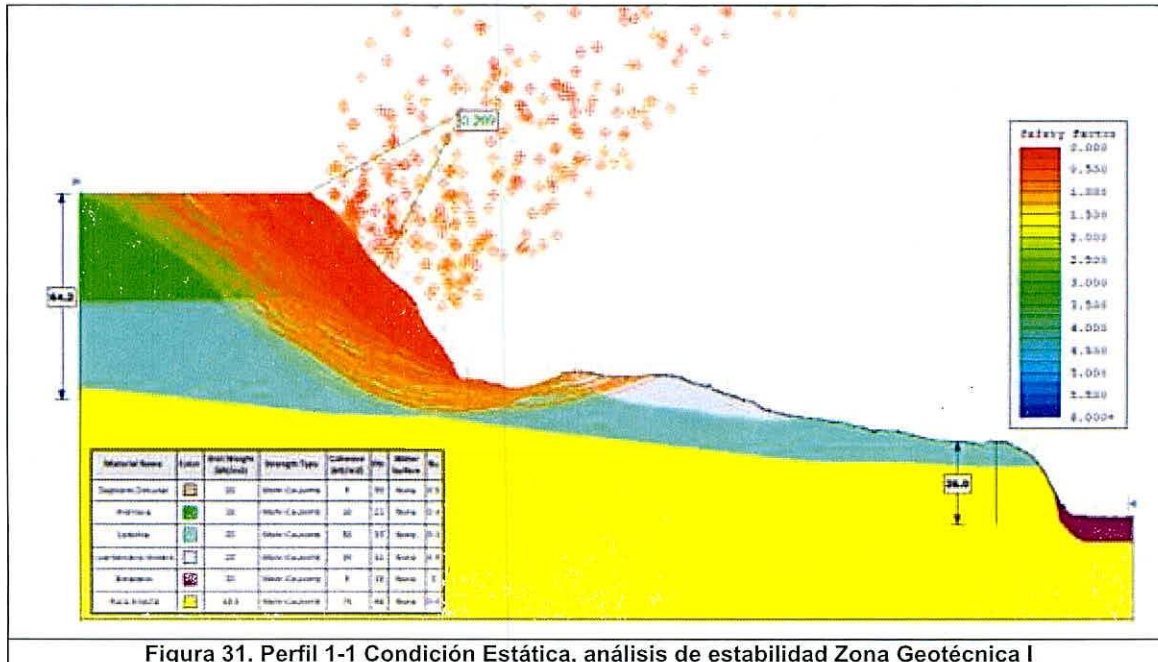
Figura 31. Perfil 1-1 Condición Estática, análisis de estabilidad Zona Geotécnica I

son menores a los de los umbrales definidos por la Resolución 227. En condición estática el  $FS=0.269$ . Los predios de las manzanas 1, 2 y 3, se encuentran inmersos dentro del recorrido de desplazamiento de los detritos. Su estabilidad, se ve comprometida en el corto plazo.

El mecanismo de falla para la Zona I, son la caída de rocas, por tanto, la forma de determinar su estabilidad es realizar análisis cinemáticos, o con menor rigurosidad análisis de distancia de viaje. Ahora bien, la franja de amenaza se determinó mediante el análisis de la distancia de viaje. Para este análisis se tomó como referencia la metodología de Finlay et al., 1999, en Hungr et al., 2005 de expuesta en la Guía metodológica para estudios de amenaza, vulnerabilidad y riesgo por movimientos en masa.

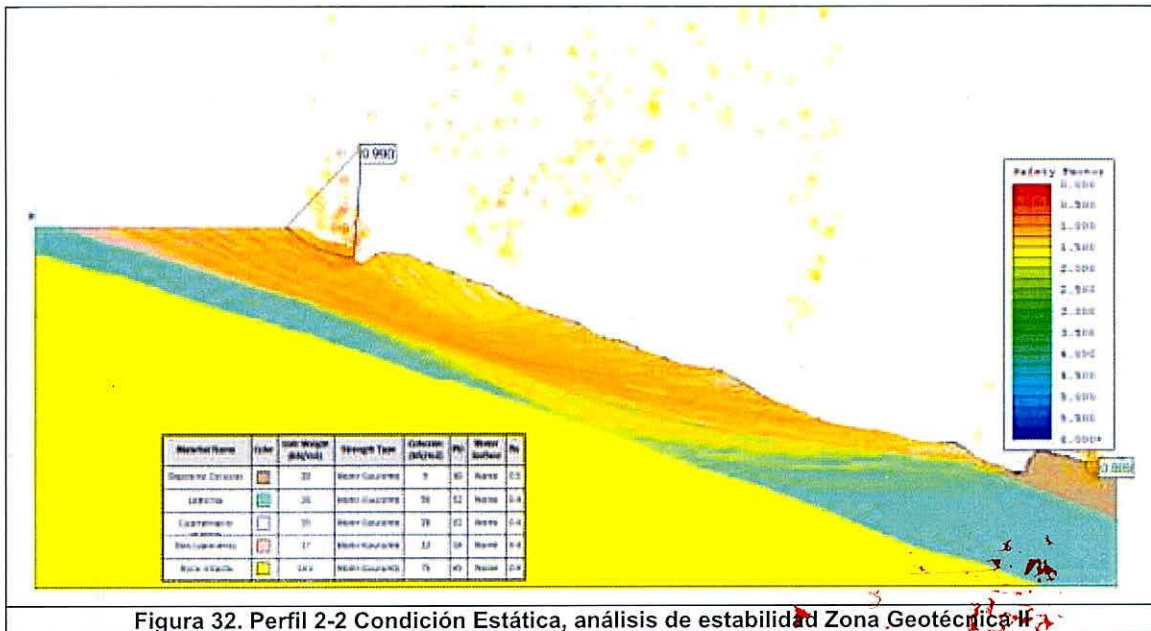
Figura 32. Perfil 2-2 Condición Estática, análisis de estabilidad Zona Geotécnica III

obedece a los umbrales de los factores de seguridad de la Resolución 227 de 2006<sup>2</sup>, que sitúa el análisis para condición actual en la condición de Amenaza Alta, al tener un F.S menor a 1.2 y menor de 1.0 considerando un escenario extremo (50años).

En la Zona Geotécnica III, se presentó un avance del deslizamiento. Esta zona presentó muchos eventos de emergencia, asociados a fallas rotacionales y de caída de rocas. En general la estabilidad para todas estas áreas es relativa y puede ser accionada en el corto tiempo, dado que se han presentado varios eventos de emergencia registrados a través de los antecedentes técnicos levantados por IDIGER y de la información actualizada de procesos morfodinámicos

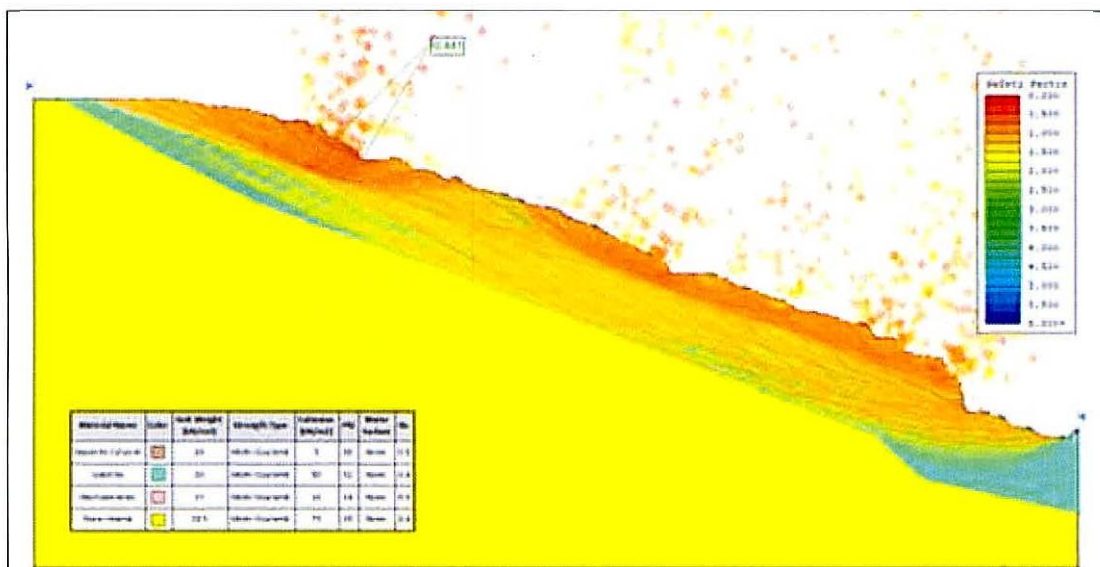
Figura 34. Perfil 4-4 Manifestación de la condición de suelo y estratigrafía en Zona Geotécnica IV

En la Zona Geotécnica IV, se estima que se pueden presentar flujos de lodos, y procesos de caída de bloques de roca de gran tamaño que existen por la disposición de las discontinuidades y que pueden soltarse de los escarpes ante eventos sísmicos, voladuras o por actividades de explotación artesanal de éstos materiales.

Los resultados de los análisis de estabilidad determinan que la amenaza alta se ratifica dado que tienen factores de seguridad en condición estática de  $FS=0.441$ . El criterio obedece a los umbrales de los factores de seguridad de la Resolución 227 de 2006<sup>4</sup>, que sitúa el análisis para condición actual en la condición de Amenaza Alta, al tener un F.S menor a 1.2 y menor de 1.0 considerando un escenario extremo (50 años).

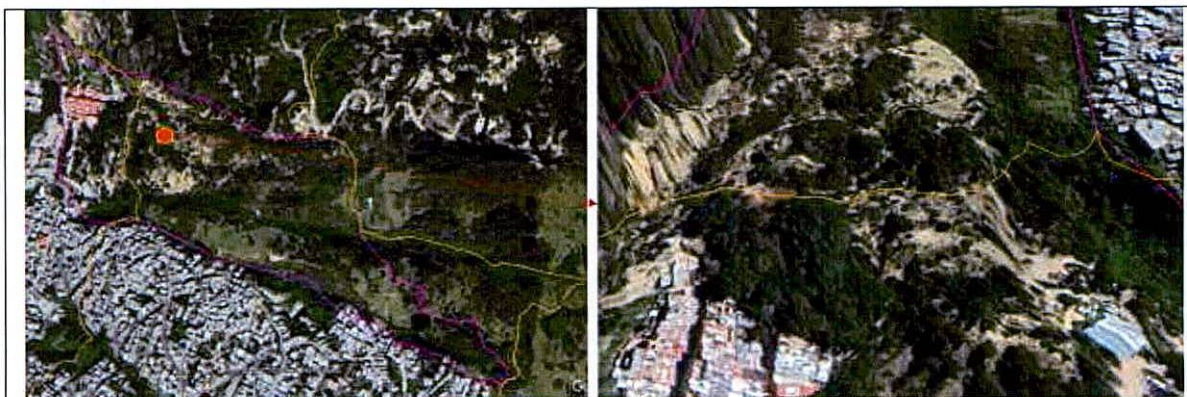
Figura 42. Imagen de Google Earth Año 2018 – En color naranja se ve el límite de inicio de la franja de adecuación, coincide con la zona rural. No se presentaban construcciones a la fecha.

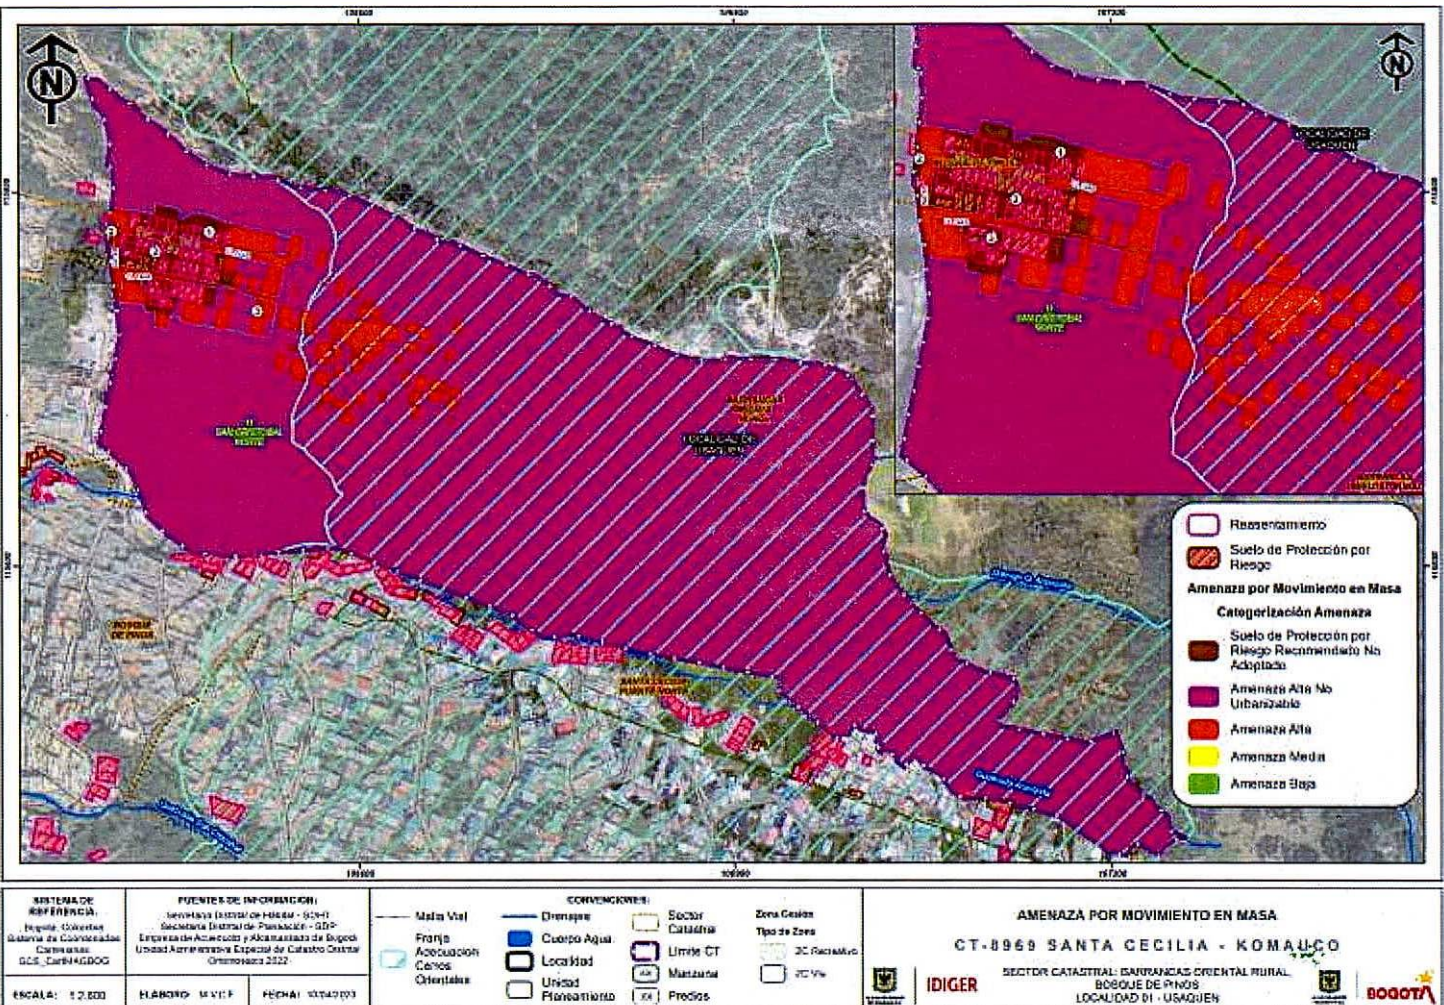
**Anexo 1. Mapa de zonificación de amenaza por movimientos en masa del barrio Santa Cecilia –  
Komaucó en la Localidad No 1. Usaquén**

La categorización de la amenaza por movimientos en masa en los predios del desarrollo Santa Cecilia-Komaucó revela que la susceptibilidad de las laderas es de nivel **ALTO NO URBANIZABLE** y **ALTO**, debido a la actividad antrópica en el sector, que acelera los agentes naturales para la activación de los movimientos en masa. Además, los sismos, la precipitación o infiltración de agua al suelo pueden contribuir como detonantes de movimientos en masa. La zonificación geotécnica identifica tres zonas de amenaza alta y amenaza alta no urbanizable por movimientos en masa, que suman aproximadamente 19,16 Ha. Se concluye que la zona es susceptible a procesos de erosión e inestabilidad ante eventos hidrológicos severos, lo que requiere un control y monitoreo periódico al estado de la obra y la urbanización
