DIRECCIÓN DE PREVENCIÓN Y ATENCIÓN DE EMERGENCIAS

CONCEPTO TÉCNICO No. CT – 4626

Localidad	2. CHAPINERO
UPZ	88 El Refugio
Barrio	EMAUS
Dirección	CALLE 72 BIS # 5 – 21, CALLE 72 # 5 - 22
CHIP	AAA0089BUTO, AAA0089AZSK
Información Catastral	Manzana 12, Lotes 07 y 02
Fecha de Visita	16 de Enero de 2007
Área (Ha)	0.045
Solicitante	Curaduría Urbana No. 5
Población beneficiada	40 personas
Tipo de Amenaza	Remoción en Masa

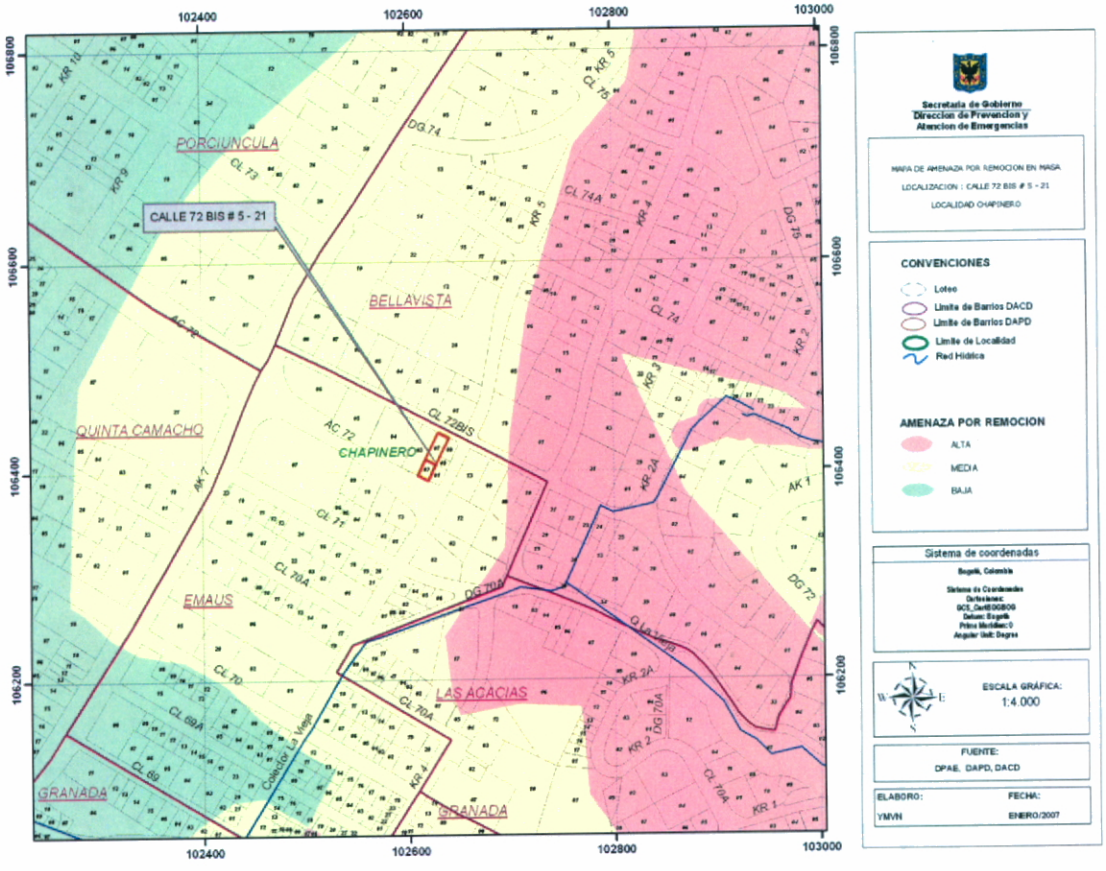
De acuerdo con el plano normativo de Amenaza por remoción en masa del Plan de Ordenamiento Territorial de Bogotá – POT (Decreto 190 de 2004, por el cual se compilan los decretos 619 de 2000 y 469 de 2003), el sector donde se localiza el Proyecto se encuentra en una zona de AMENAZA MEDIA por procesos de remoción en masa (Figura No.1).

Figura No.1 – Localización del Proyecto "Calle 72 Bis No. 5 - 21", en el Plano Normativo de Amenaza por Remoción en Masa del P.O.T.
