ALCALDÍA MAYOR DE BOGOTÁ D.C.

CONCEPTO TECNICO No. CT- 4749

Revisión de Estudio Particular de Amenaza y Riesgo por Fenómenos de Remoción en Masa Artículo 141 - Decreto 190 de 2004

CED Unión Europea

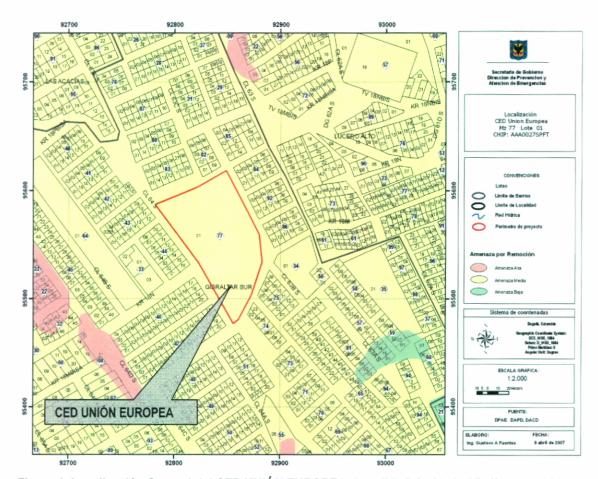
Figura 1 Localización General del CED UNIÓN EUROPEA, Localidad de Ciudad Bolívar en el Plano Normativo de Amenaza por remoción en masa (Decreto 190 de 2004)

En la Figura 1 del presente concepto se indica la localización del CED UNION EUROPEA. En el Numeral 2.1 del informe se describe que el CED UNION EUROPEA está conformado actualmente por dos bloques de tres pisos cada uno, con sistema estructural de pórticos de concreto con muros de mampostería En este mismo numeral el consultor indica "El bloque sur presenta agrietamiento en los muros y en los pisos, y se observan fisuras de algunos nodos de la estructura. El bloque occidental consta de tres pisos y presenta agrietamiento en algunos elementos no estructurales como muros".
