CONCEPTO TÉCNICO No. CT- 5070

Revisión de Estudio Particular de Amenaza y Riesgo
por Fenómenos de Remoción en Masa
Artículo 141 - Decreto 190 de 2004

FASE DEL ESTUDIO: II (DOS)
ENTIDAD SOLICITANTE: CURADURÍA URBANA No. 4
LOCALIDAD: 11. SUBA
UPZ: 27 - SUBA
PROYECTO: MIRADOR DEL PINAR
BARRIO: TUNA ALTA
DIRECCIÓN: CARRERA 92 # 153 - 22
ÁREA (Ha): 1.67
FECHA DE EMISIÓN: 12 de diciembre de 2007
TIPO DE RIESGO: REMOCIÓN EN MASA
EJECUTOR DEL ESTUDIO: ALFONSO URIBE Y CIA. S.A. Estudios de Suelos

3. GENERALIDADES DEL PROYECTO MIRADOR DEL PINAR

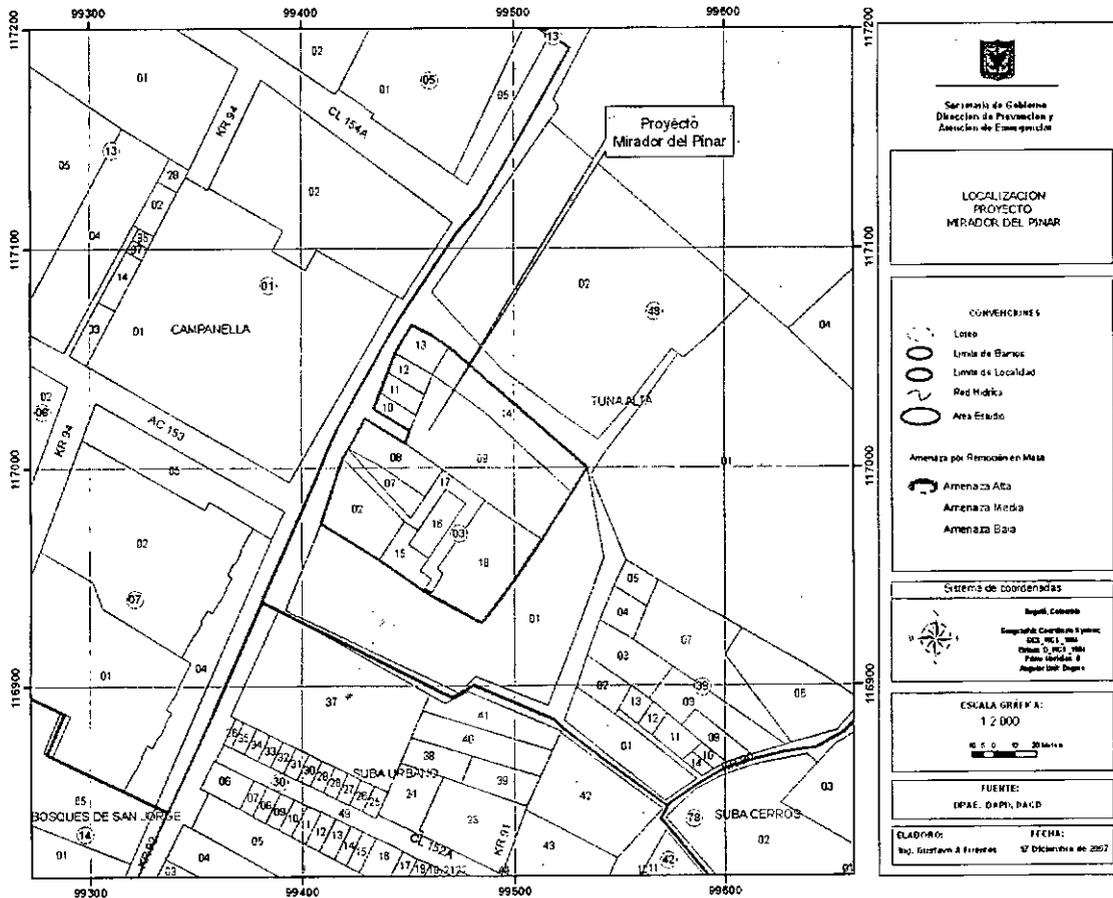
Figura 1. Localización General del Proyecto – Mirador del Pinar de la Localidad de Suba en el Plano Normativo de Amenaza por Remoción en Masa del Decreto 190 de 2004.

De acuerdo con la información suministrada en el oficio radicado por la Curaduría Urbana No. 4, así como en el estudio, el Proyecto "Mirador del Pinar" se encuentra ubicado en la Carrera 92 # 153 –22 de la Localidad de Suba, al occidente de los cerros de Suba en el Distrito Capital; según el Plano No. 1 del estudio, el proyecto se enmarca entre las siguientes coordenadas planas con origen Bogotá.
