CONCEPTO TÉCNICO No. CT-4956

Revisión de Estudio Particular de Amenaza y Riesgo  
por Fenómenos de Remoción en Masa  
Artículo 141 - Decreto 190 de 2004

FASE:	II
LOCALIDAD:	19 CIUDAD BOLÍVAR
PROYECTO:	CED LA CASONA
DIRECCIÓN:	CR 20B # 70A - 27 SUR*
BARRIO:	JUAN JOSE RONDON
UPZ:	70 Jerusalén
ÁREA (Ha):	0.6
FECHA DE EMISIÓN:	Agosto 30 de 2007
TIPO DE RIESGO:	Remoción en Masa
SOLICITANTE:	SECRETARIA DE EDUCACION DISTRITAL
EJECUTOR DEL ESTUDIO:	GIA CONSULTORES LTDA

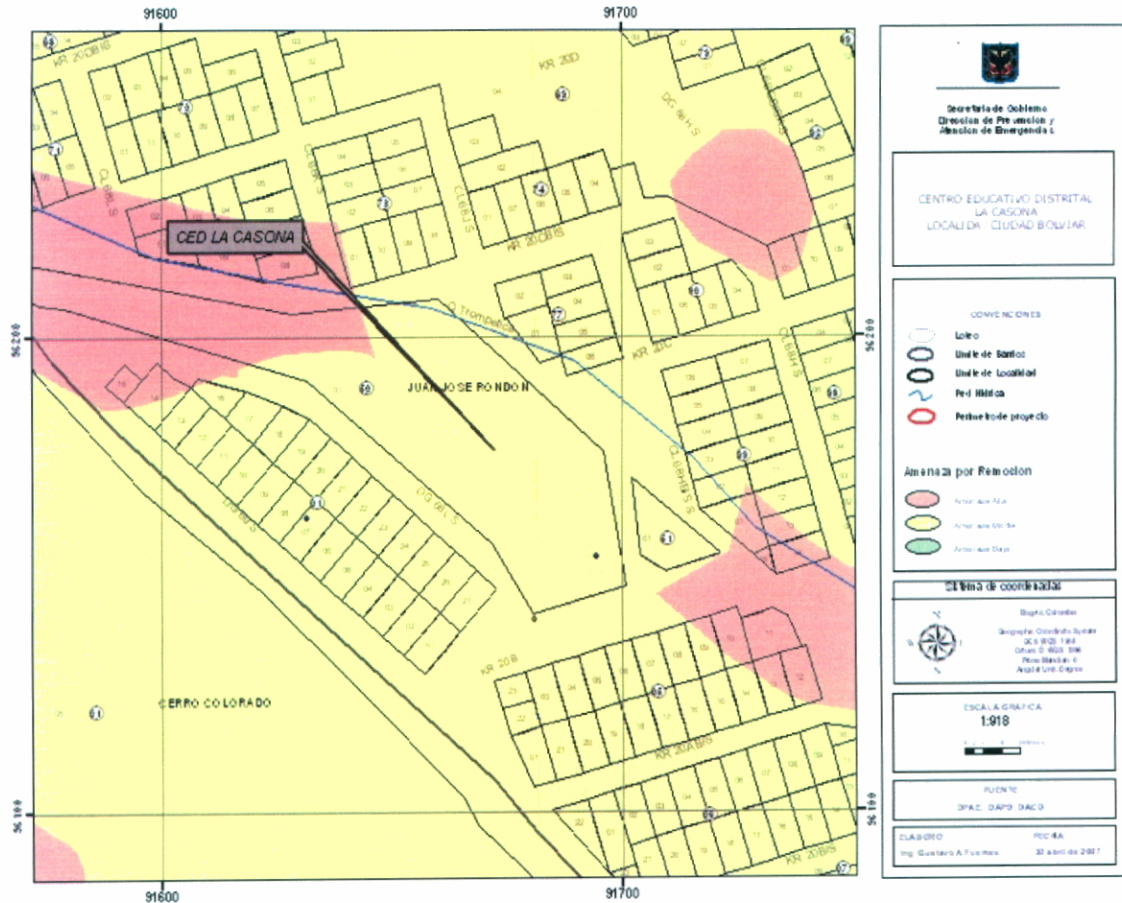
Figura 1. Localización General del CED LA CASONA, Localidad de Ciudad Bolívar en el Plano Normativo de Amenaza por Remoción en Masa (Decreto 190 de 2004).

La Figura 1 del presente concepto indica la localización del CED LA CASONA.

El consultor en el Plano No. 4 señala la presencia de la Quebrada La Casona o Trompetica (Ver la Figura 1 del presente concepto), que bordea por el norte y el este el área de estudio, de acuerdo con el numeral 3.2.1.4 se considera que es necesario solicitar expresamente a la EAAB-ESP la información relacionada con zonas de ronda y de no intervención que deberán ser señaladas sobre la cartografía base del estudio o el plano que el consultor considere adecuado. Aclarando su incidencia en la amenaza por posible inundación por desbordamiento y/o avenida torrencial.
