CONCEPTO TÉCNICO No. CT-4971

Revisión de Estudio Particular de Amenaza y Riesgo  
por Fenómenos de Remoción en Masa  
Artículo 141 - Decreto 190 de 2004

FASE:	II
LOCALIDAD:	03 SANTA FE
PROYECTO:	IED Policarpa Salavarrieta
DIRECCIÓN:	Carrera 3 con Calle 26*
BARRIO:	Las Aguas – Bosque Izquierdo
UPZ:	92 - La Macarena
ÁREA (Ha):	2.7
FECHA DE EMISIÓN:	Septiembre 10 de 2007
TIPO DE RIESGO:	Remoción en Masa
ENTIDAD SOLICITANTE	Secretaria de Educación del Distrito
EJECUTOR DEL ESTUDIO:	GERMAN DARIO TAPIA MUÑOZ

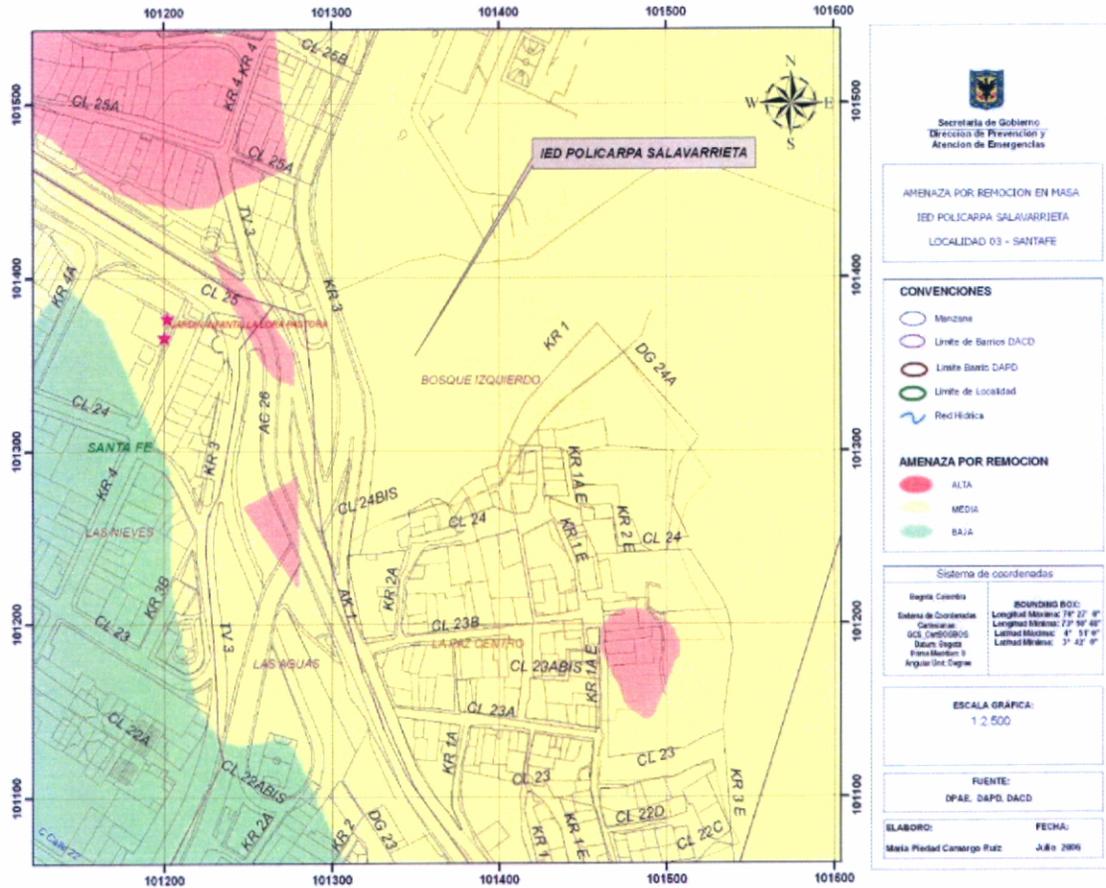
Figura 1. Localización General del IED POLICARPA SALAVARRIETA, Localidad de Santa Fe en el Plano Normativo de Amenaza por Remoción en Masa (Decreto 190 de 2004)

La Figura 1 del presente concepto indica la localización del IED POLICARPA SALAVARRIETA en el plano normativo de amenaza por remoción en masa del POT.
