1.1 CONCEPTO TÉCNICO No. CT:	CT-6659
1.2 ÁREA:	Técnica y de Gestión
1.3 COORDINACIÓN:	Investigación y Desarrollo
1.4 REFERENCIA CRUZADA RADICADO FOPAE:	2012ER18927
1.5 RESPUESTA OFICIAL No.	RO -60181

2.1 SOLICITANTE:	Corporación Escuela Ecuestre Bacata
2.2 PROYECTO:	Club Hípico Suba Cra 74 No 163 - 51 Bogotá D.C.
2.3 LOCALIDAD;	11 Suba
2.4 UPZ:	23 Casa Blanca
2.5 BARRIO O SECTOR CATASTRAL:	Casa Blanca Suba 009215
2.6 DIRECCIÓN:	Carrera 74 No 163 - 51
2.7 CHIP:	AAA0132HRLW
2.8 ÁREA (Ha):	11.225 (*)
2.9 FECHA DE EMISIÓN:	21 de Noviembre de 2012
2.10 EJECUTOR DEL ESTUDIO:	AEB Suelos s.a.s.

CT-6659- Proyecto "Club Hípico Suba Cra 74 No 163 - 51 Bogotá D.C."

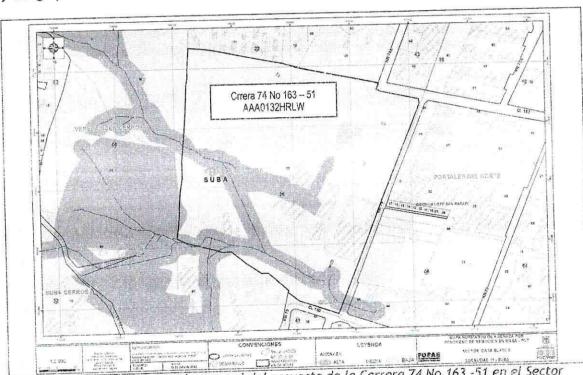
Figura No. 1. Localización general del proyecto de la Carrera 74 No 163 -51 en el Sector Catastral Casa Blanca Suba de la localidad de 11 Suba en el Plano Normativo de Amenaza por Remoción en Masa del POT (Decreto 190 de 2004).

En la Figura 1 se presenta la localización general del predio ubicado en la Carrera 74 No 163 -51, en el plano normativo de amenaza por remoción en masa del POT. En este plano se observa que el sector se encuentra en zona de AMENAZA ALTA/MEDIA/BAJA por procesos de remoción en masa.

Conforme con la información suministrada al FOPAE, el proyecto se encuentra ubicado en el barrio Casa Blanca Suba de la Localidad de Suba y se enmarca aproximadamente entre las siguientes coordenadas, planas con origen Bogotá (Figura No. 1):
